Plano de Segurança de Barragens  
Usina Hidrelétrica de  
Caçu

# Plano de Segurança de Barragem

## Volume III – Registros e Controles

Documento elaborado conforme estabelecido na Política Nacional de Segurança de Barragens, Lei 12.334, de 20 de setembro de 2010. Itens apresentados neste volume:

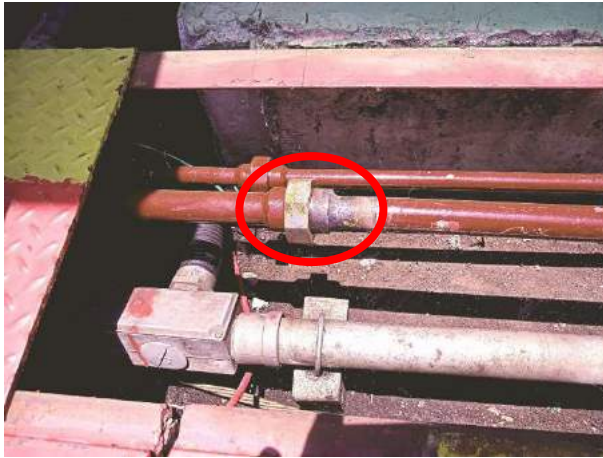
Efetuada inspeção geral em toda tubulação, conexões roscadas e soldadas presentes no circuito hidráulico de abertura e fechamento da comporta 01 do vertedouro. Estes componentes foram substituídos na atividade de revitalização da comporta e apresentam perfeitas condições operacionais, com necessidade de retoques pontuais na pintura.

Figura 36 – Inspeção nas tubulações e conexões do VT – 1, necessário retoque na pintura

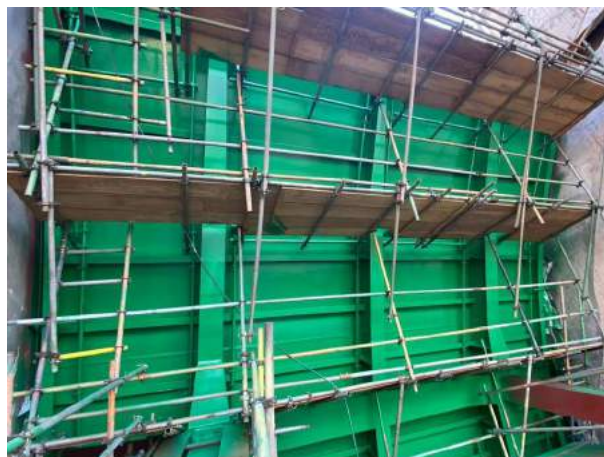
Como já citado a intervenção ocorrida para retrofit da comporta, todas as vedações foram substituídas, a comporta foi jateada e pintada por completo e, durante as inspeções não foi identificado vazamentos de água na comporta.

Figura 38 – Pintura da comporta 01

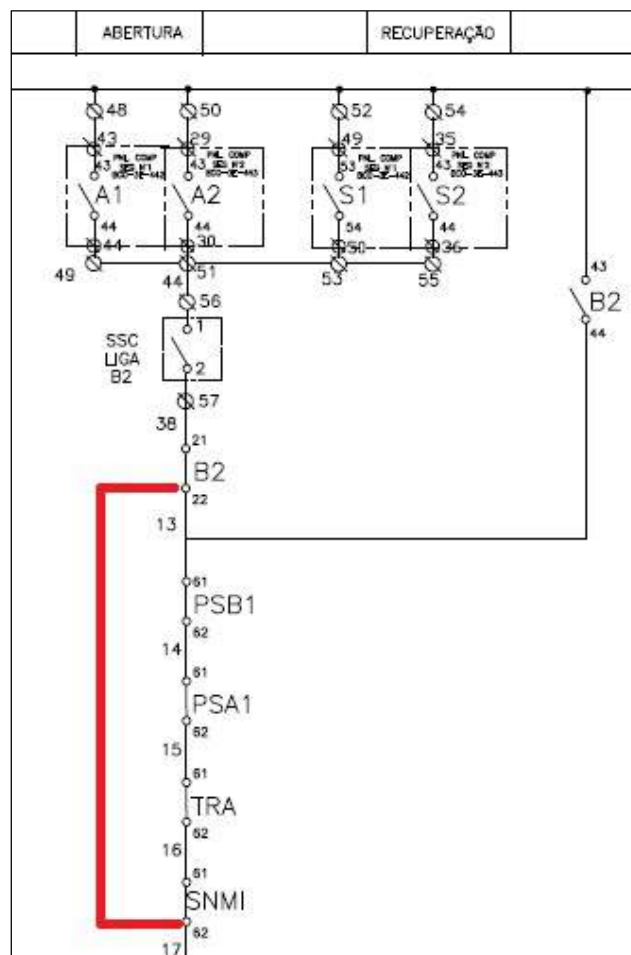
Em análise ao circuito elétrico da bomba B2LO1, identificou-se um jumper no comando elétrico do motor conforme identificado na imagem abaixo. Realizou-se uma análise em campo comparando com o projeto, atuando na correção do circuito de alimentação do motor. Após corretiva, foram efetuados testes onde o equipamento apresentou condições normais de operação.

Figura 57 – Jumper no circuito de abertura da comporta B2LO1

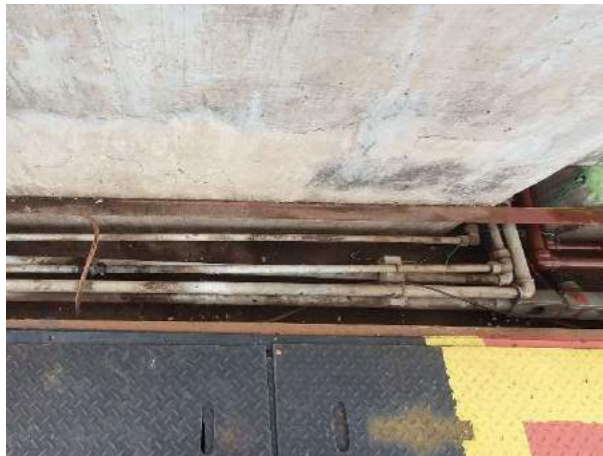
Efetuada inspeção geral em todas as tubulações e, conexões roscadas presentes no circuito hidráulico de abertura e fechamento da comporta 02 do vertedouro. Durante os ensaios e inspeções não foi observado indícios de vazamentos de óleo no circuito hidráulico. Todavia, as tubulações apresentam a necessidade de reparo na pintura.

Figura 70 – Inspeção nas tubulações e conexões do VT - 2

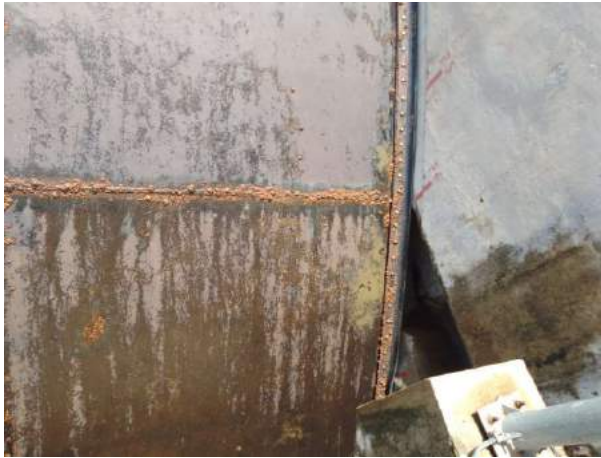
Observado a necessidade de reparo na pintura de toda estrutura da comporta, a pintura do equipamentos encontra-se deteriorada. As talas e soldas apresentam um grau elevado de oxidação. Existe uma solicitação de serviço aberta referente a essa anomalia (**SS 143 / 2021**) e a correção está planejada.

As vedações da comporta de vertedouro 02 apresentam indícios de ressecamento e fadiga, sendo necessário a substituição preventiva. Solicitação de serviço **SS 149 / 2021**. Todavia, não há vazamentos de água significativos pelas vedações da comporta.

Figura 72 – Inspeção nas talas, vedações laterais e soldas VT - 2

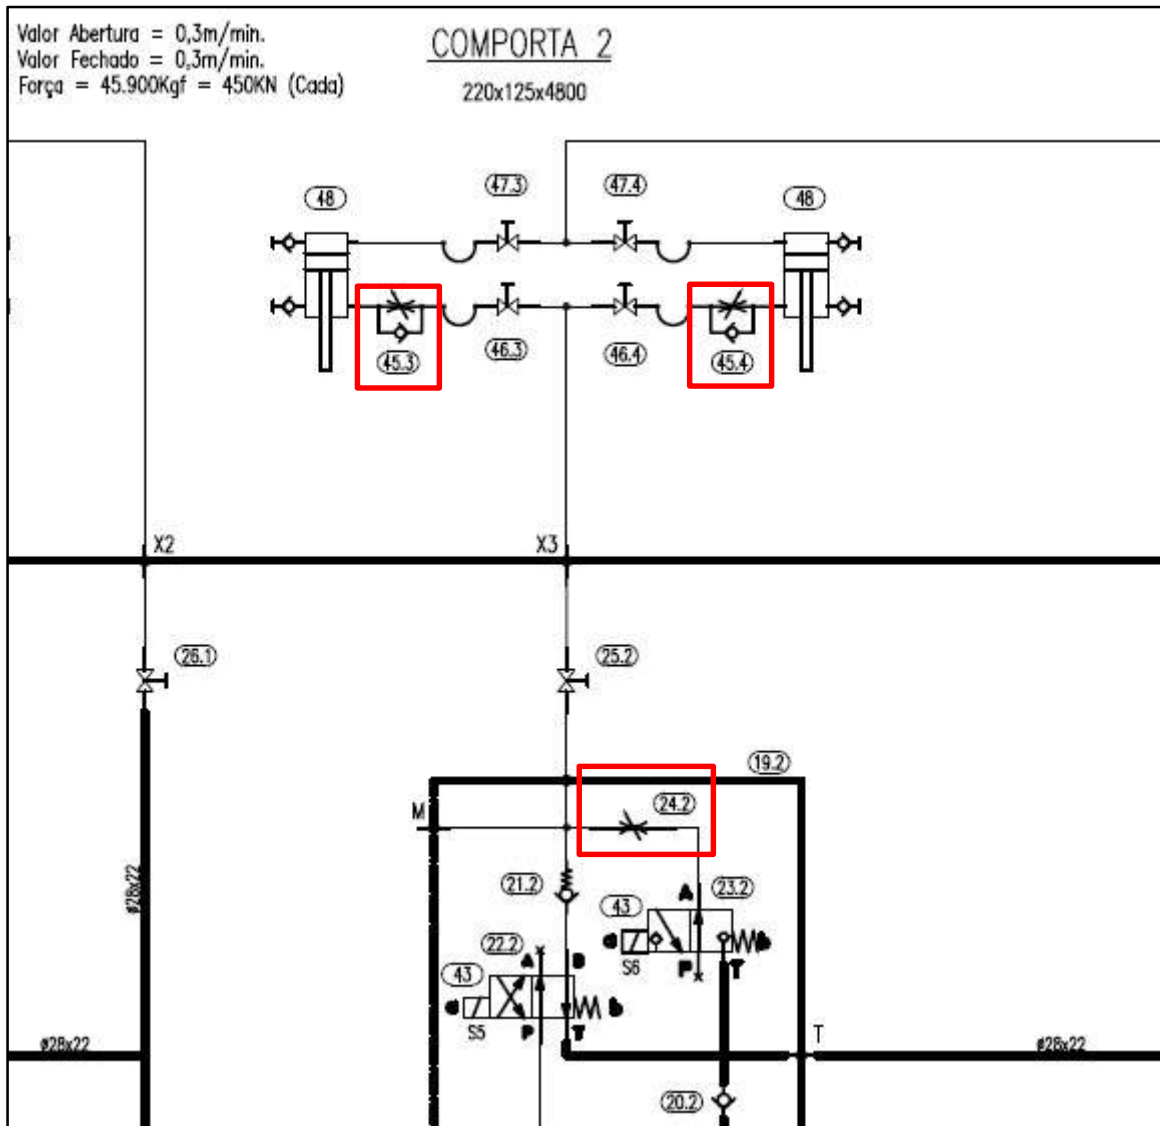
Durante este ensaio, observou-se que o tempo de fechamento não estava coerente com o projeto. Foi efetuado a verificação da válvula reguladora de fluxo presente no bloco (24.2) a fim de ajustar a velocidade de fechamento da comporta que se encontra menor do que é indicado (0,3 m/min). Porém, assim como já identificado em intervenções anteriores, a válvula reguladora acessível instalada no bloco da central oleodinâmica já está totalmente aberta, sendo necessário programar uma nova intervenção prevendo o acesso às válvulas localizadas próximo aos cilindros de acionamento (45.3 e 45.4). Para correção, faz-se necessário atuar no ajuste das válvulas reguladoras que ficam localizadas próximas aos cilindros (solicitação de serviço **SS 152 / 2021**).

Figura 77 – Esquema hidráulico VT – 2 (válvulas reguladoras de fluxo)

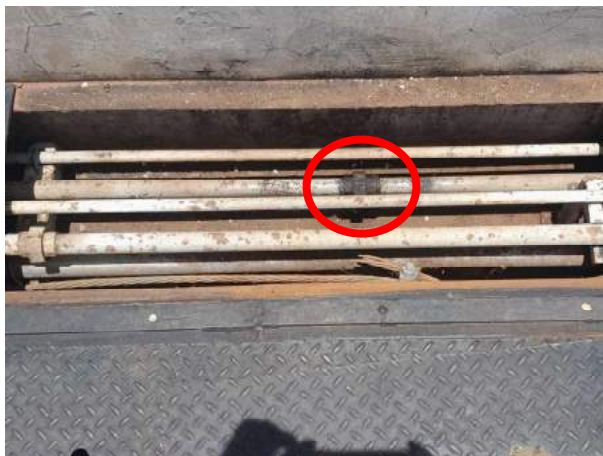
Figura 108 – Indício de vazamentos ocorrido no passado na conexão VT - 3

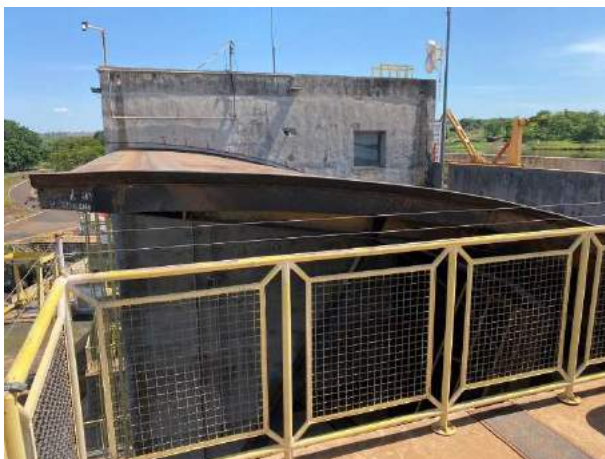
Verificado a necessidade de reparo na pintura de toda estrutura da comporta, a pintura do equipamentos encontra-se deteriorada. Em alguns locais, por exemplo tala das comportas, o estado de oxidação superficial encontra-se avançado. Solicitação de serviço (**SS 144 / 2021**).

As vedações da comporta de vertedouro 02 apresentam indícios de ressecamento e fadiga, sendo necessário a substituição preventiva. Solicitação de serviço **SS 150 / 2021**. Todavia, não há vazamentos de água significativos pelas vedações da comporta.

Verificado nos tabuleiros inferiores da comporta 03, próximo a soleira, a presença de vegetações. Não foi realizado a supressão vegetal por falta de acesso seguro.

Figura 110 – Inspeção das vedações da comporta e estruturas
