Plano de Segurança de Barragens Usina Hidrelétrica de Caçu

VOLUME IV

A Kinross Brasil Mineração S/A contratou serviço especializado de Engenharia para elaboração da Revisão Periódica de Segurança de Barragens (RPS) da UHE Caçu, localizada no município de Caçu no Estado de Goiás.

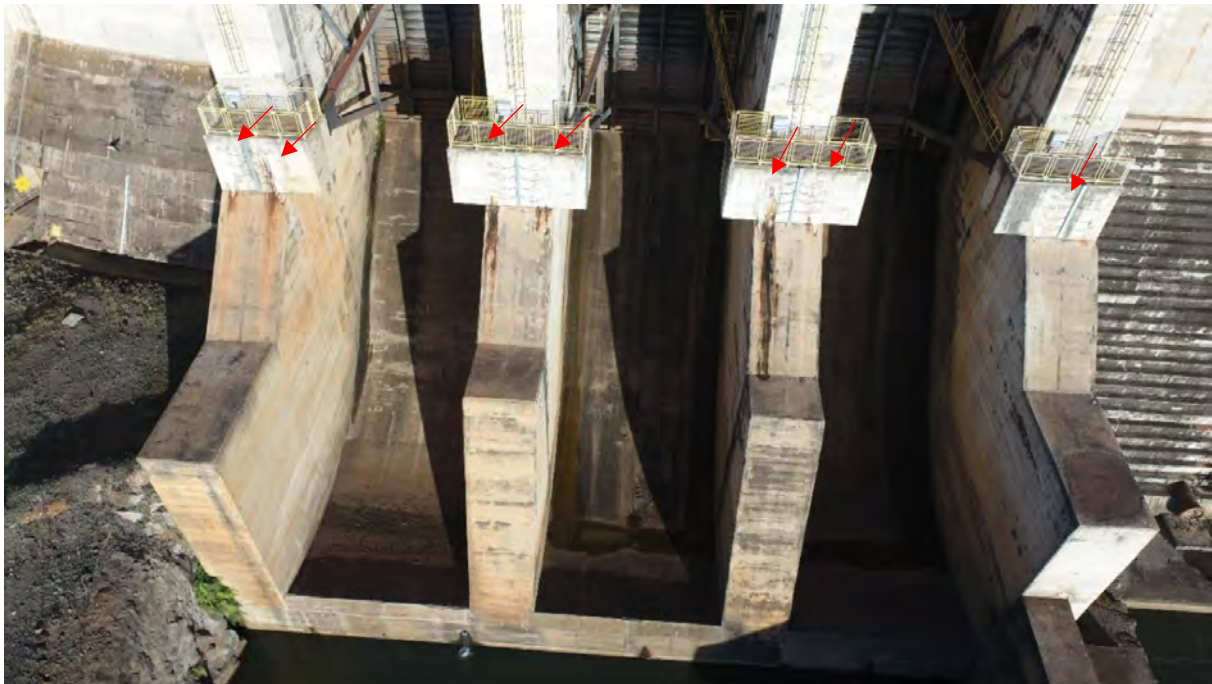
Conforme observado em campo desde 2016 pela Fractal Engenharia, existem sinais claros de infiltrações através das bainhas de protensão das vigas munhão da UHE Caçu, com exsudação de material aparentemente formado por carbonato de cálcio e óxido de ferro (FOTO 1).

Segundo o especialista em estruturas, contratado pela Fractal Engenharia para realizar as análises das vigas munhão, as infiltrações ocorrem possivelmente através do contato entre os concretos do 1º e 2º estágio na região de montante dos pilares.

FOTO 1. VIGAS MUNHÃO DA UHE CAÇU, COM INDICAÇÃO DE SINAIS DE INFILTRAÇÃO ATRAVÉS DAS BAINHAS.

Em virtude das constatações visuais de possível corrosão das cordoalhas, foram realizados, pela empresa CORDEC, testes do tipo RIMT para verificação do grau de comprometimento das barras protendidas. Os testes, realizados anualmente entre 2016 e 2021, detectaram corrosão de graus 1 e 2, em todas as vigas da UHE Caçu.

- Realização de testes RIMT anuais, e caso haja observação de aumento da classe de corrosão (Grau 3), a realização dos testes secundários, mencionados pela STANTEC; (Recomendação 'Permanente');
- Instrumentação da junta entre a viga munhão e o pilar do vertedouro, de forma a confirmar que não há abertura da junta em nenhuma situação. A sugestão da Fractal é que o controle de abertura seja feito com o uso Medidores de Junta (MJ) automatizados, de forma a permitir medições em tempo real e que não impactem na segurança dos leituristas, visto que a região é de difícil acesso; (Recomendação 'Imediata'); e
- No caso de verificação de sinais de abertura na junta e/ou aumento da corrosão, implementação da solução da BEDÊ Engenharia, conforme descrito pela STANTEC (exoesqueleto de concreto ou metálico). (Recomendação 'Indeterminada').

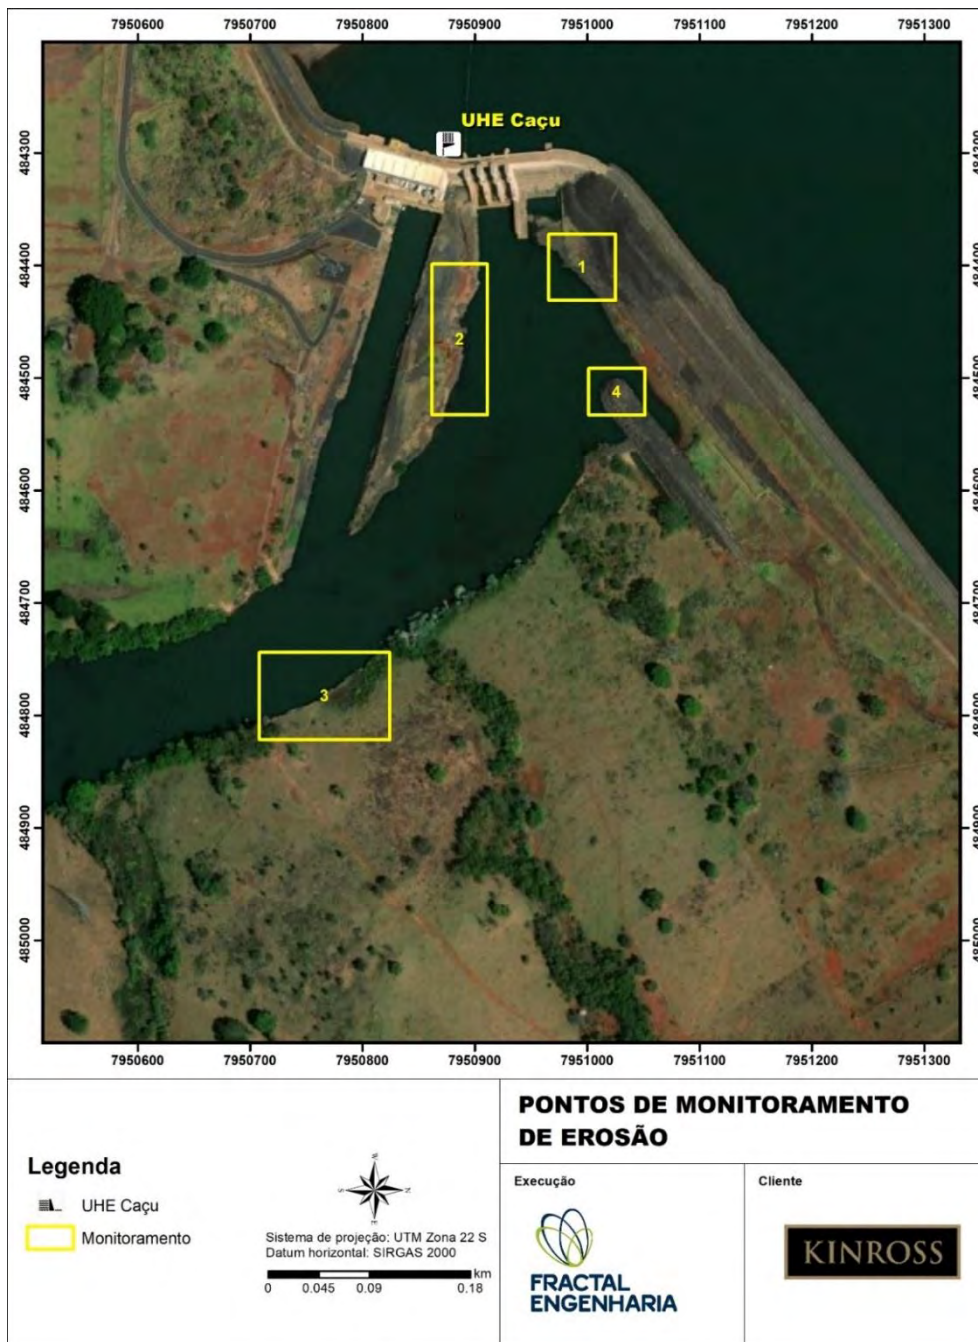
A jusante do eixo da UHE Caçu, foram identificados 4 pontos susceptíveis de erosão por arraste e ou ondulação denominados (Figura 1): (i) abraço da barragem de enrocamento, (ii) Septo entre o canal de fuga e canal de restituição, (iii) Margem esquerda do rio Claro na confluência entre o canal de fuga e o canal de restituição, e (iv) o espigão de proteção da barragem de terra e enrocamento da margem esquerda.

Figura 1. Pontos suscetíveis a processos erosivos.

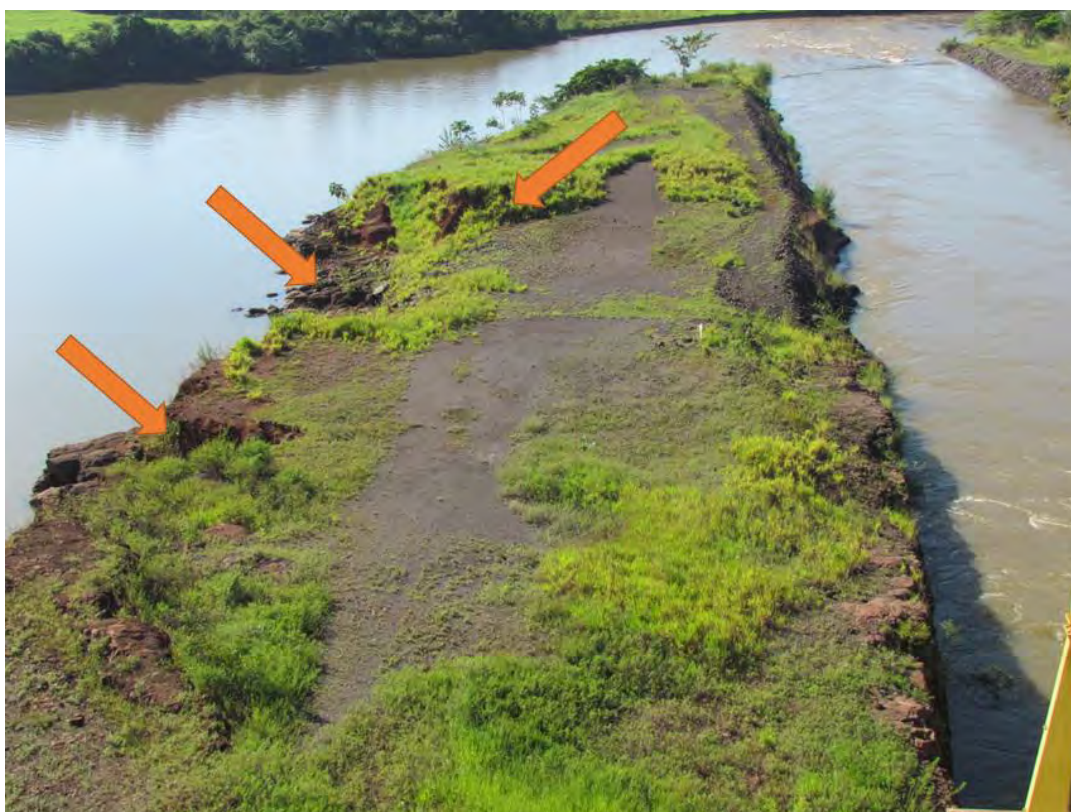
O Septo (Figura 2) é a estrutura que apresenta processo erosivo ativo dominado por arraste e com contribuição do efeito de onda gravitacional, com formação de ravinas aparentes. Nesses locais já é indicado o lançamento de agregado, respeitando o cálculo dos diâmetros mínimos e as recomendações de projeto do diâmetro de Enrocamento de Proteção, pois a evolução da perda do solo e do material de menor diâmetro pode determinar, durante a operação do vertedouro, a comunicação entre o canal de restituição e o canal de fuga, o que não é desejável.

Figura 2. Indicação de erosões no Septo.
Fonte: Fractal Engenharia e Sistemas.

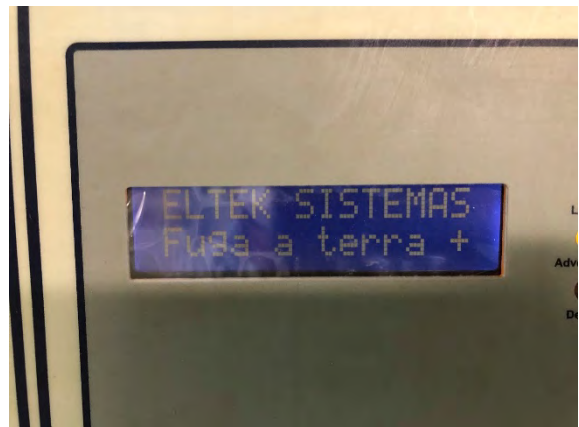
Carregador de Baterias 1 – Alarme de fuga a terra

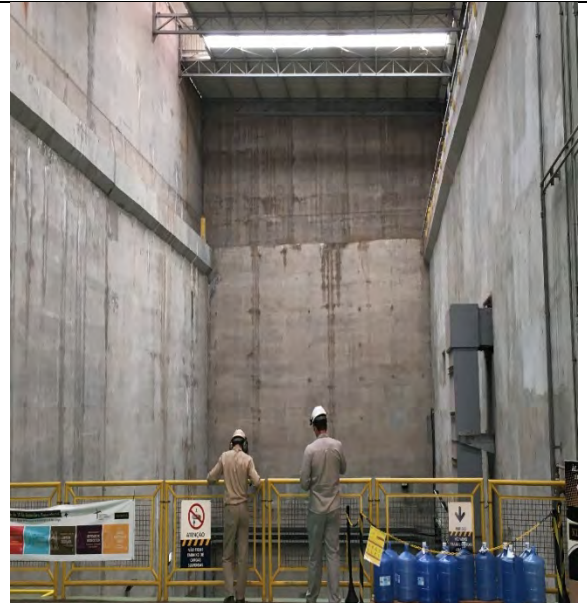
FOTO 7. PAREDES DA CASA DE FORÇA – ALGUMAS POUÇAS INFILTRAÇÕES DE PEQUENA MAGNITUDE A MONTANTE – SEM COMPROMETIMENTO ESTRUTURAL VISÍVEL.

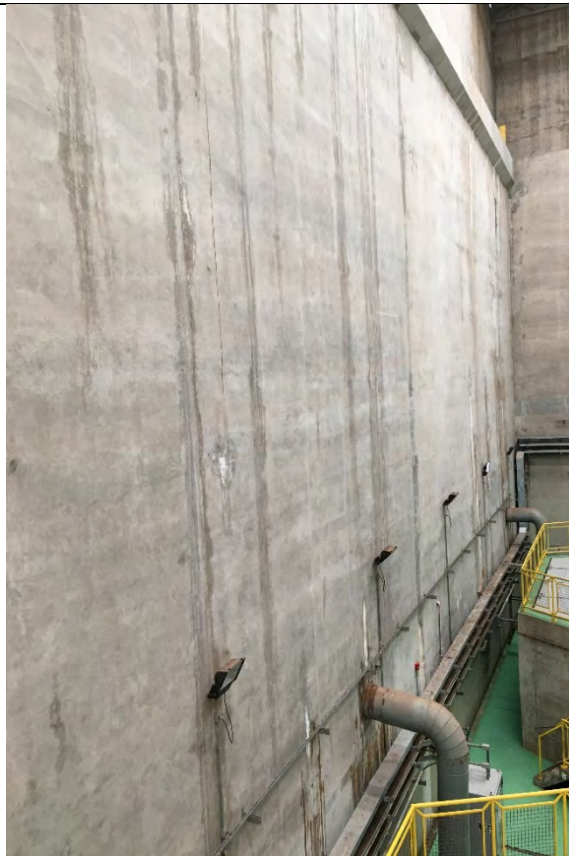
FOTO 8. PAREDES DE MONTANTE DA CASA DE FORÇA (UG1 E UG2) – ALGUMAS POUÇAS INFILTRAÇÕES DE PEQUENA MAGNITUDE – SEM COMPROMETIMENTO ESTRUTURAL VISÍVEL.

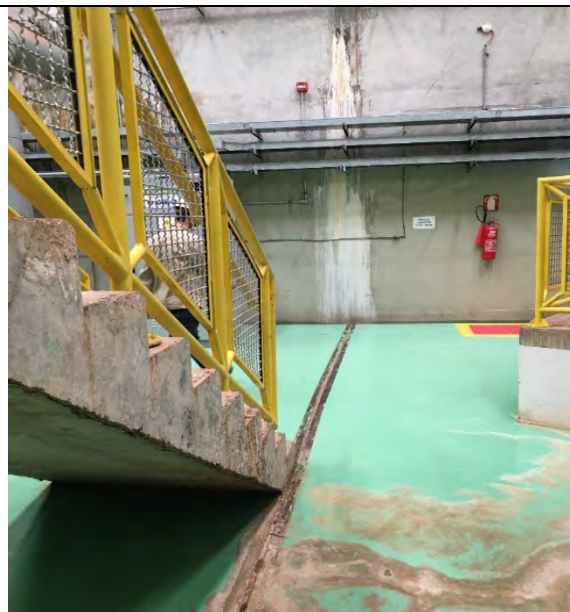
FOTO 17. JUNTA DE DILATAÇÃO ENTRE UG1 E UG2 – CARBONATAÇÃO E INFILTRAÇÃO NO PISO – NÃO APARENTA SINAIS DE COMPROMETIMENTO ESTRUTURAL, PORÉM O PISO DEVE SER SECADO COM PANO PARA EVITAR ÁGUA EM CONTATO COM AS PARTES METÁLICAS E EQUIPAMENTOS DA USINA.

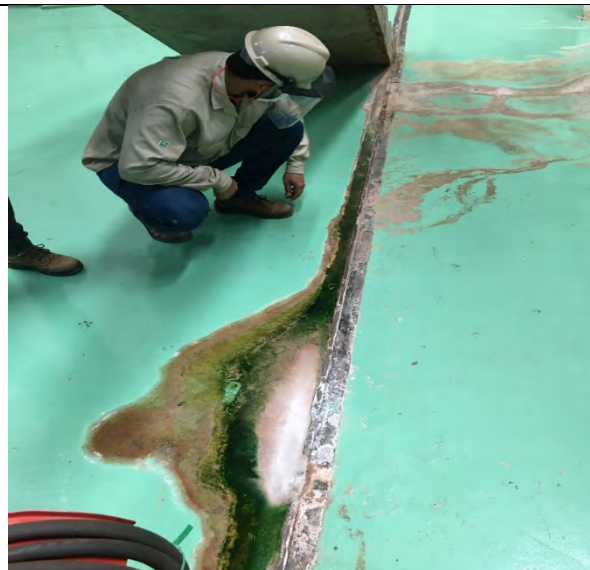
FOTO 18. JUNTA DE DILATAÇÃO ENTRE UG1 E UG2 – INFILTRAÇÃO NO PISO – NÃO APARENTA SINAIS DE COMPROMETIMENTO ESTRUTURAL, PORÉM O PISO DEVE SER SECADO COM PANO PARA EVITAR ÁGUA EM CONTATO COM AS PARTES METÁLICAS E EQUIPAMENTOS DA USINA.

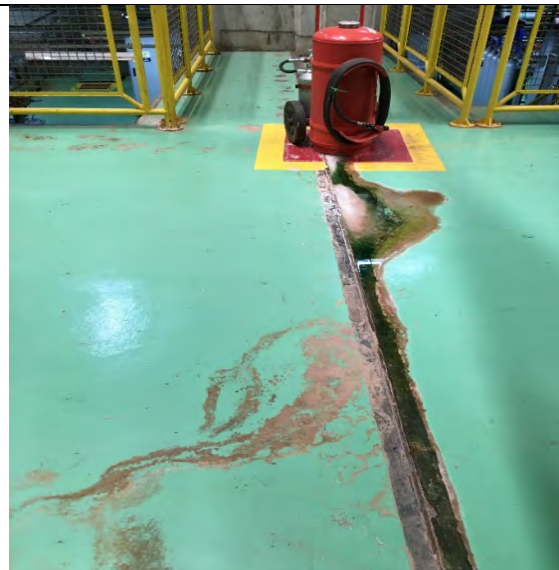
FOTO 19. JUNTA DE DILATAÇÃO ENTRE UG1 E UG2 – INFILTRAÇÃO NO PISO – NÃO APARENTA SINAIS DE COMPROMETIMENTO ESTRUTURAL, PORÉM O PISO DEVE SER SECADO COM PANO PARA EVITAR ÁGUA EM CONTATO COM AS PARTES METÁLICAS E EQUIPAMENTOS DA USINA.

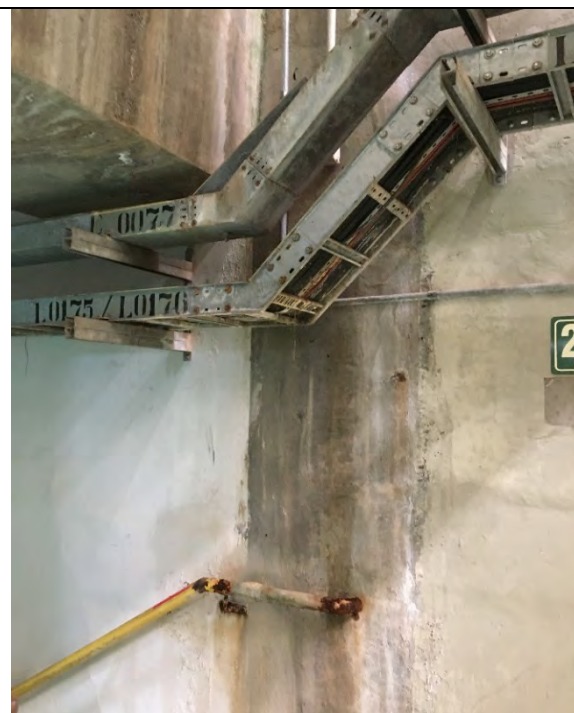
FOTO 20. JUNTA DE CONTRAÇÃO ENTRE AM E UG1 NA DESCIDA PARA A GALERIA MECÂNICA – NÃO APARENTA SINAIS DE COMPROMETIMENTO ESTRUTURAL, PORÉM SUPERFÍCIE DEVE SER SECADA COM PANO PARA EVITAR ÁGUA ESCORRENDO PELA CF E EM CONTATO COM AS PARTES METÁLICAS E EQUIPAMENTOS DA USINA.

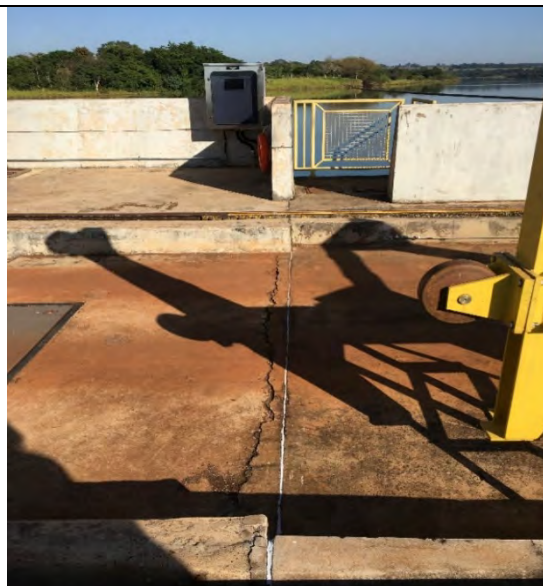
FOTO 37. JUNTA DE CONTRAÇÃO ENTE A BARRAGEM-MD E A TOMADA D'ÁGUA - SEM SINAIS MOVIMENTAÇÕES ANORMAIS – TRINCA DE RETRAÇÃO NA ARGAMASSA DE ACABAMENTO – SEM NECESSIDADE DE QUALQUER REPARO POIS NÃO É ESTRUTURAL.

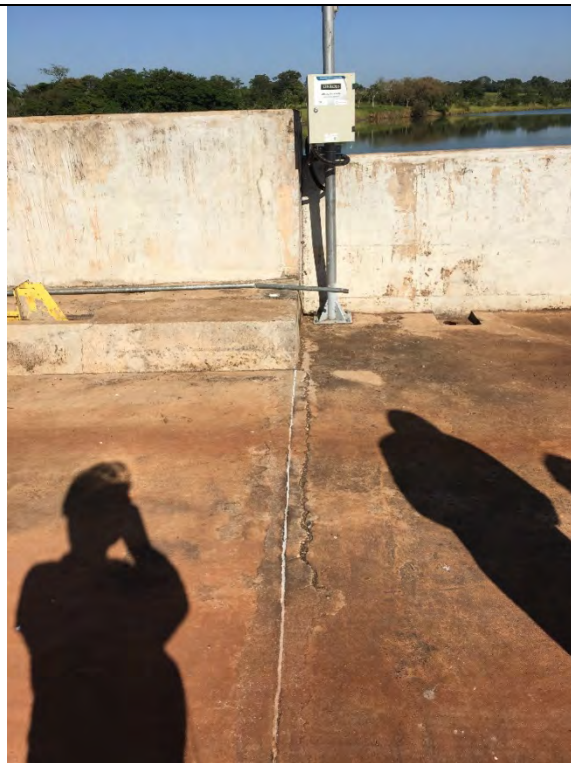
FOTO 56. JUNTA DE CONTRAÇÃO ENTRE O VERTEDOIRO E A BARRAGEM-ME – SEM SINAIS MOVIMENTAÇÕES ANORMAIS – TRINCA NA ARGAMASSA DE ACABAMENTO – NÃO É NECESSÁRIO REPARO ALGUM, POIS NÃO É ESTRUTURAL.

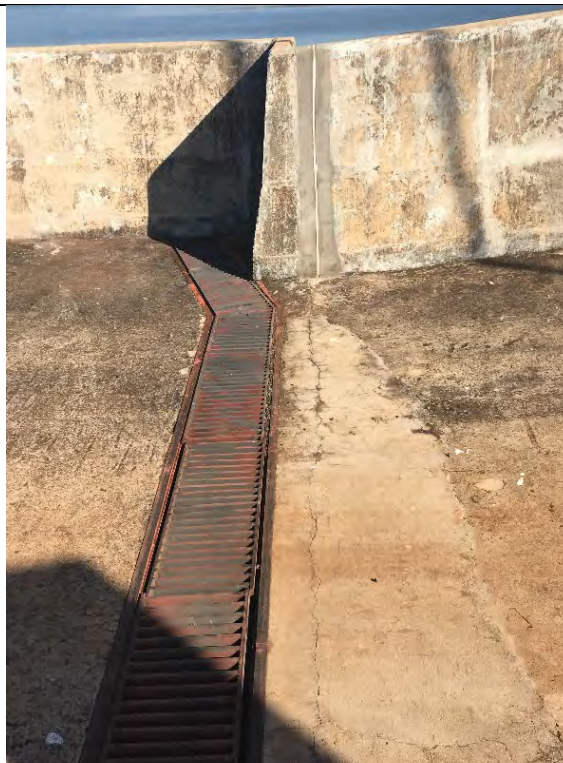
FOTO 57. JUNTA DE CONTRAÇÃO ENTRE A BARRAGEM-ME E O MURO DE TRANSIÇÃO – SEM SINAIS MOVIMENTAÇÕES ANORMAIS – TRINCA NA ARGAMASSA DE ACABAMENTO – NÃO É NECESSÁRIO REPARO ALGUM, POIS NÃO É ESTRUTURAL.

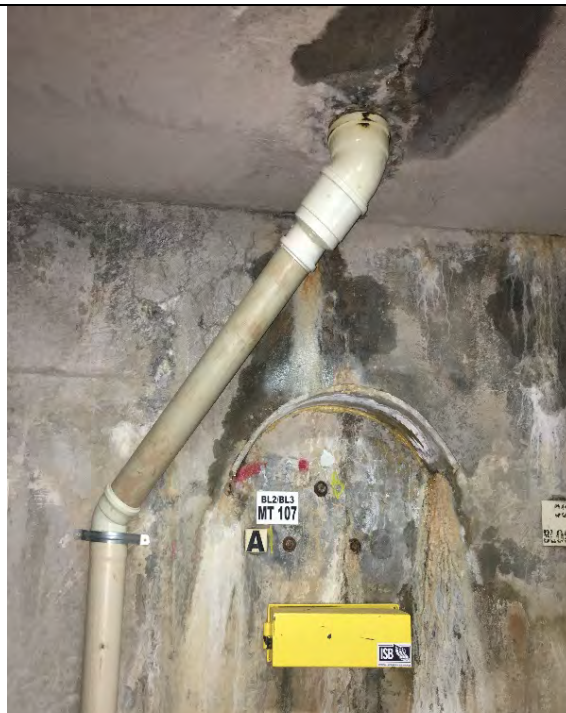
FOTO 61. JUNTA DE CONTRAÇÃO ENTRE OS BLOCOS 2 E 3 DA BARRAGEM-ME – INFILTRAÇÕES E CARBONATAÇÃO – SEM SINAIS MOVIMENTAÇÕES ANORMAIS – RECOMENDAÇÃO DE OBSERVAR O EVENTUAL AUMENTO DAS INFILTRAÇÕES.

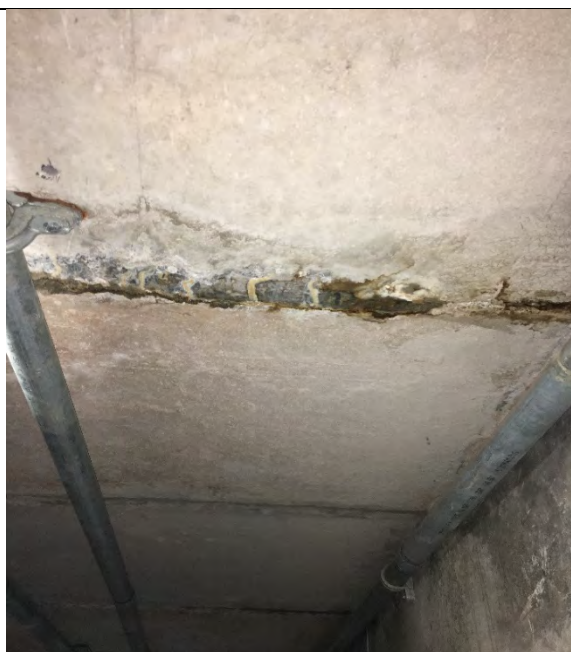
FOTO 62. JUNTA DE CONTRAÇÃO NO TETO ENTRE OS BLOCOS 2 E 3 DA BARRAGEM-ME – INFILTRAÇÕES E CARBONATAÇÃO – SEM SINAIS MOVIMENTAÇÕES ANORMAIS – RECOMENDAÇÃO DE OBSERVAR O EVENTUAL AUMENTO DAS INFILTRAÇÕES.

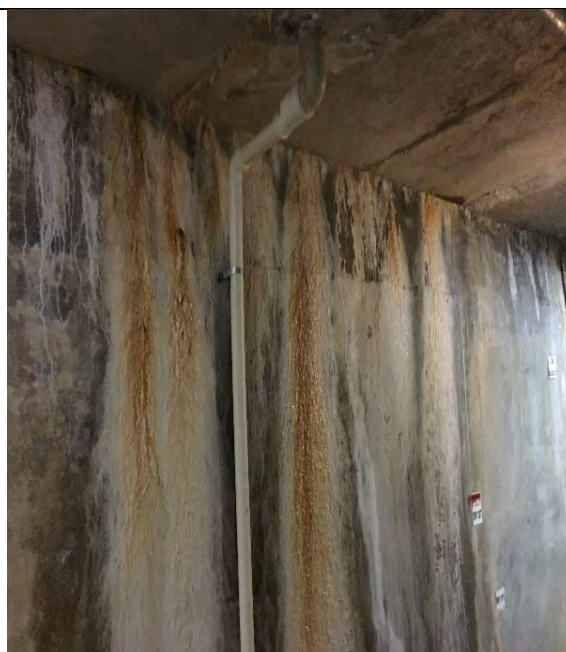
FOTO 63. JUNTA DE CONTRAÇÃO ENTRE OS BLOCOS 2 E 3 DA BARRAGEM-ME – INFILTRAÇÕES E CARBONATAÇÃO – SEM SINAIS MOVIMENTAÇÕES ANORMAIS – RECOMENDAÇÃO DE OBSERVAR O EVENTUAL AUMENTO DAS INFILTRAÇÕES.

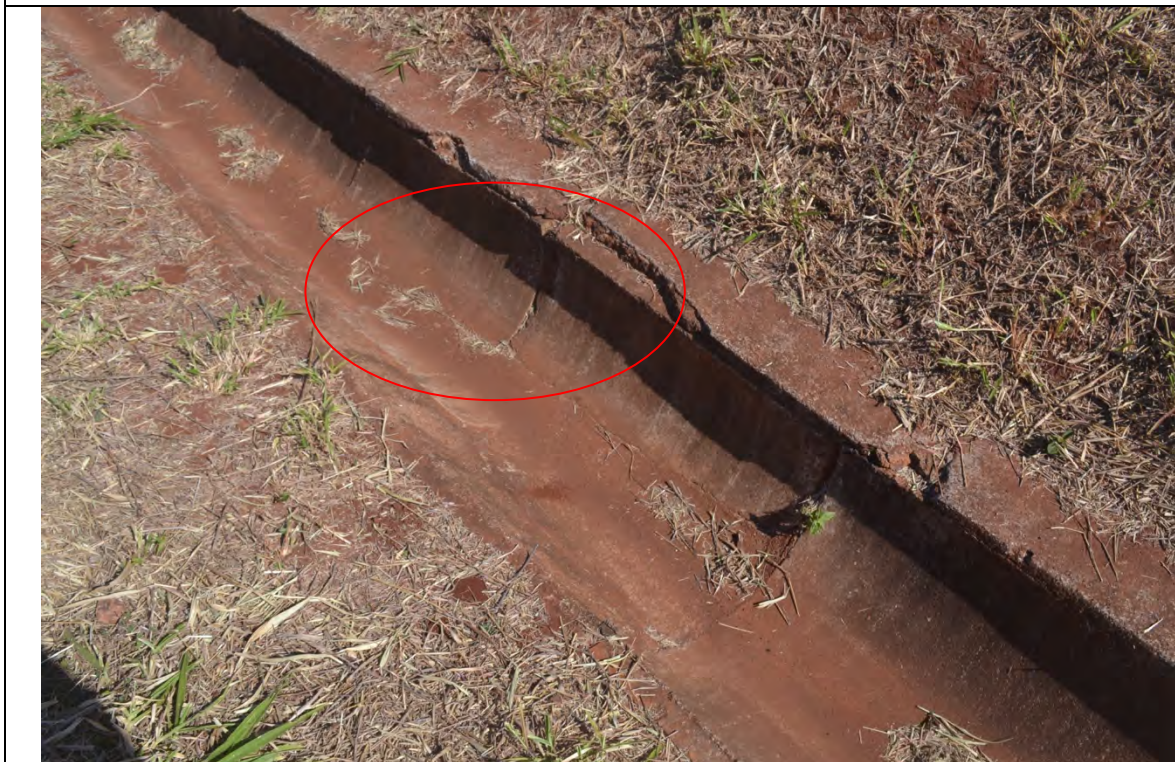
A barragem de terra da margem esquerda apresenta-se em bom estado geral. Canaletas de drenagem com poucos pontos com trincas, que exigem reparos. Taludes com geometria sem anormalidades. O revestimento atual é de capim, irregular, com poucos pontos de ravinamentos. Alguns pontos estão com tratamento com biomantas e com placas de grama. A informação de campo é que está sendo implantado um projeto de recomposição do revestimento. Os medidores de vazão e marcos superficiais estão em bom estado. Na região de transição com o enrocamento, observa-se uma provável linha de escoamento de água superficial, abaixo do enrocamento, e que deve ser monitorada. O enrocamento de pé apresenta-se em bom estado, com poucos arbustos. Na margem jusante observou-se um ponto com surgência de água, clara, sem carreamento de argila. Necessita manter o monitoramento periódico que já vem sendo realizado pela equipe da Kinross.

FOTO 57. TRINCAS NA CANALETA.

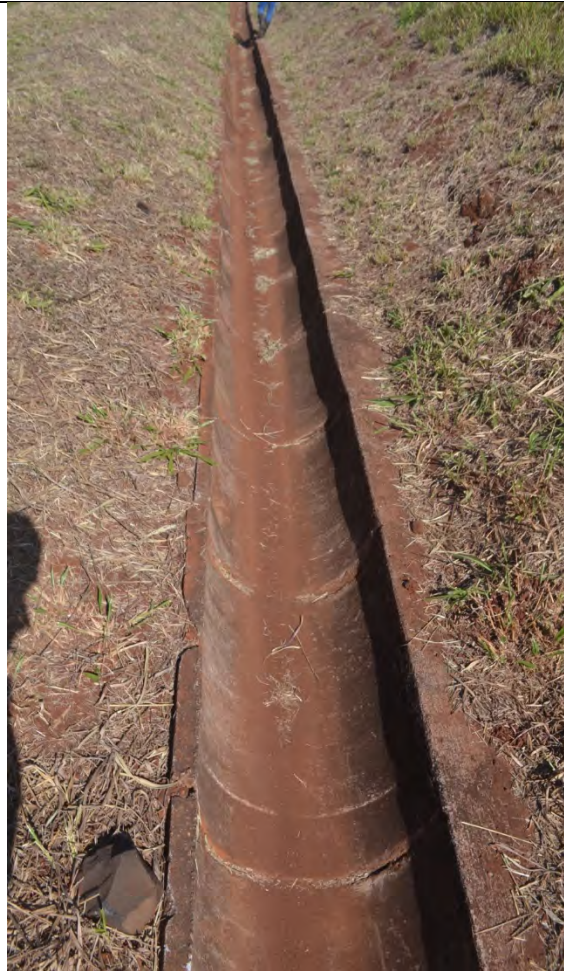
FOTO 58. TRINCAS NA CANALETA.

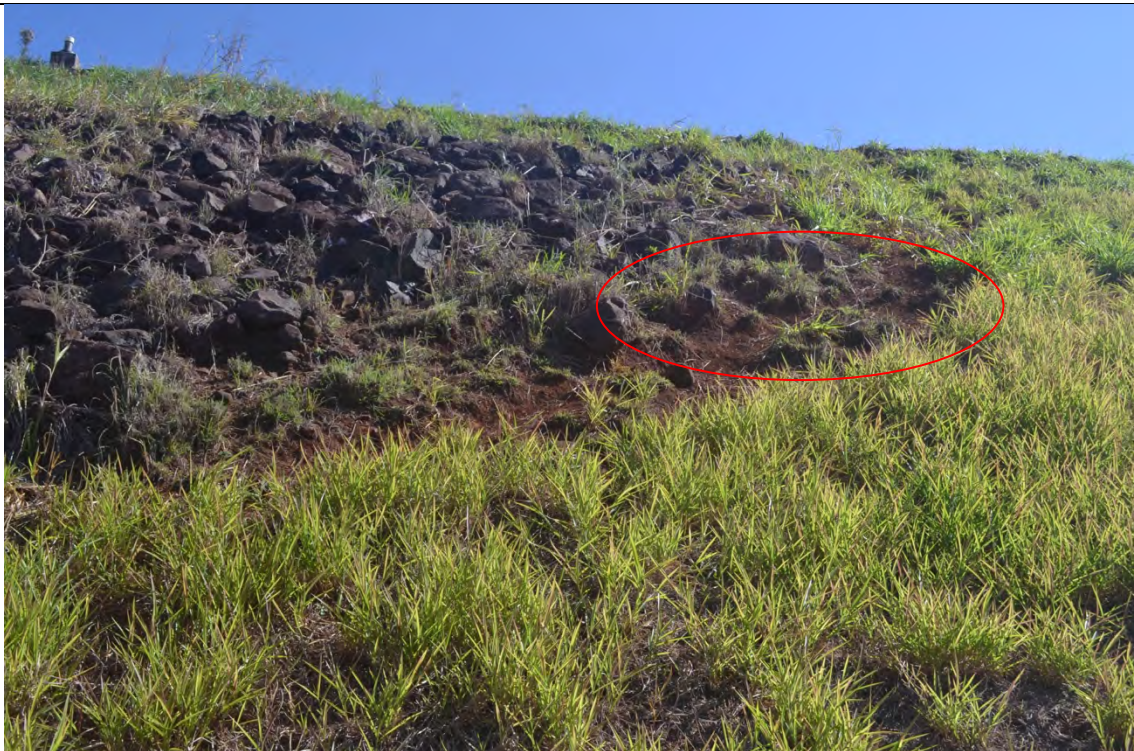
FOTO 59. REGIÃO DE TRANSIÇÃO ENTRE O ENROCAMENTO E A BARRAGEM DE TERRA COM INÍCIO DE RAVINAMENTO.
