PLANO DE AÇÃO DE EMERGÊNCIA BARRAGEM DE MINERAÇÃO

BARRAGEM SANTO  
ANTÔNIO

# **ESTUDO DE AVALIAÇÃO DO PATRIMÔNIO CULTURAL A JUSANTE DAS BARRAGENS DE REJEITOS DA KINROSS – UNID. PARACATU**

## **Diagnóstico e Plano de Ação de Emergência do Patrimônio Cultural**

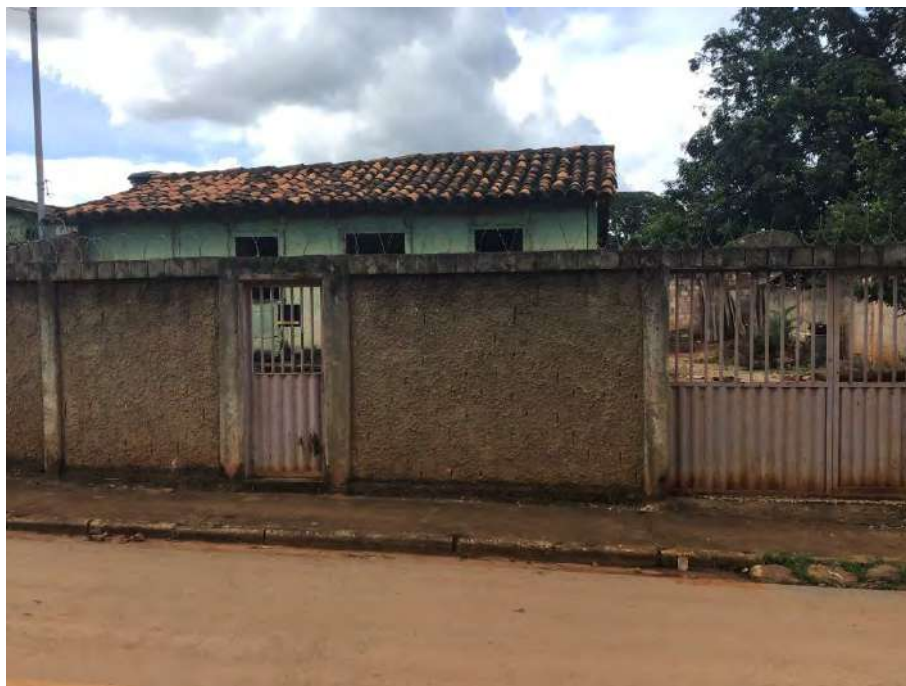
**Foto 21 Vista do muro frontal e edificação implantada paralelamente ao alinhamento da Rua 2.**

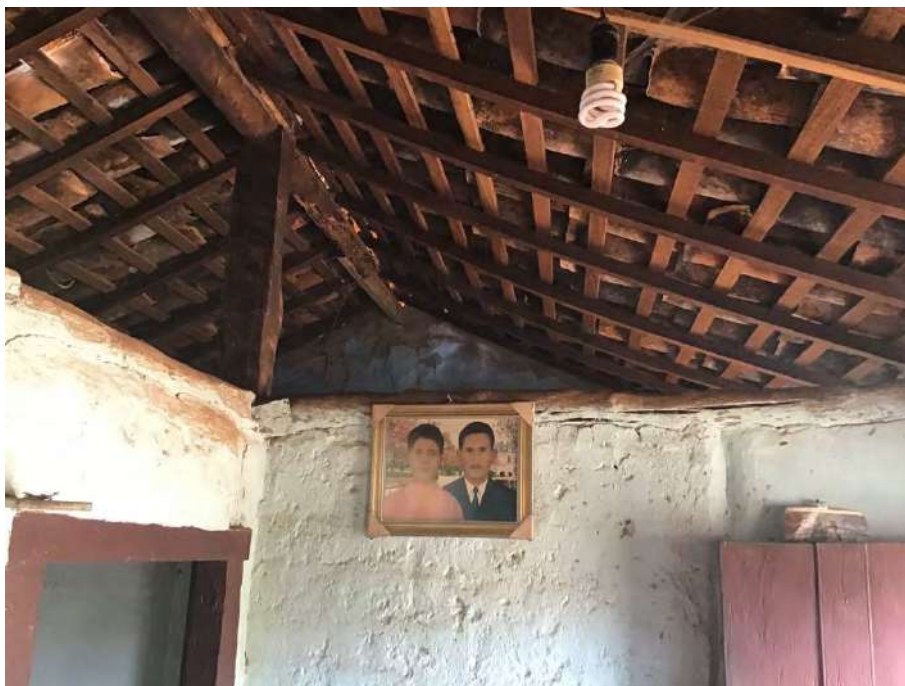
**Foto 33 Estrutura e engradamento do telhado à mostra a partir da sala da residência.**

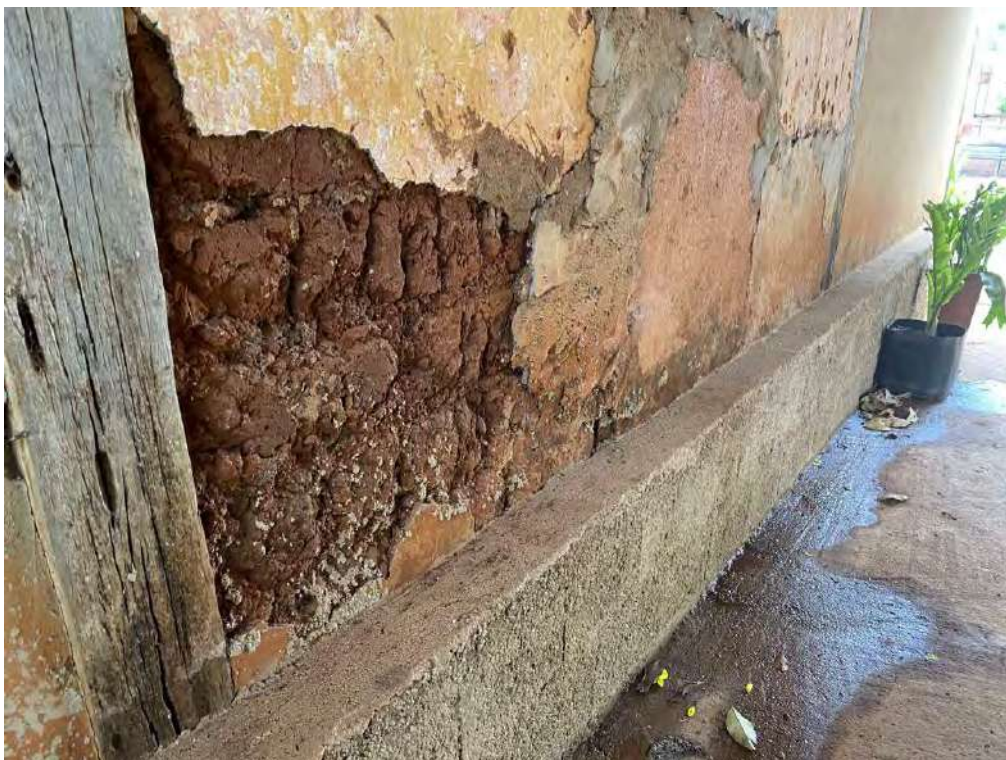
**Foto 72 Desprendimento do reboco da garagem deixando o adobe aparente**

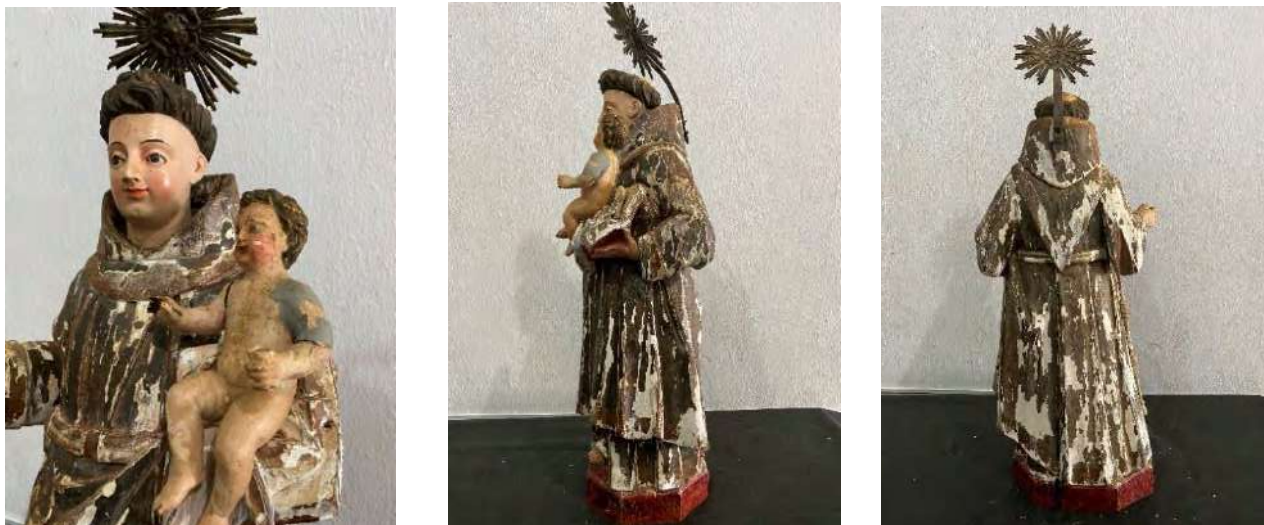
**Foto 138** Na primeira foto detalhe do rosto da imagem de Santo Antônio e da imagem do Menino Jesus, na foto central vista lateral esquerda da imagem e na foto da direita vista da porção posterior da imagem. Foto: Catherine H. Salgarello. Data: novembro de 2021.

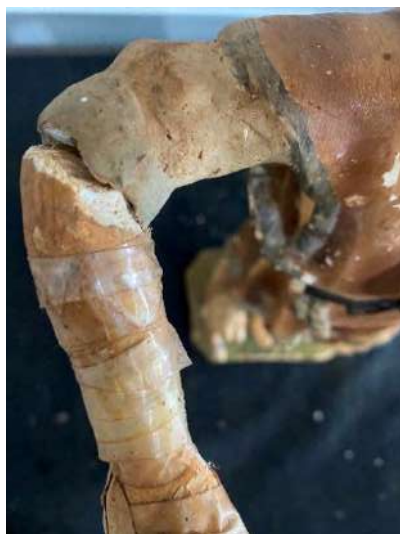
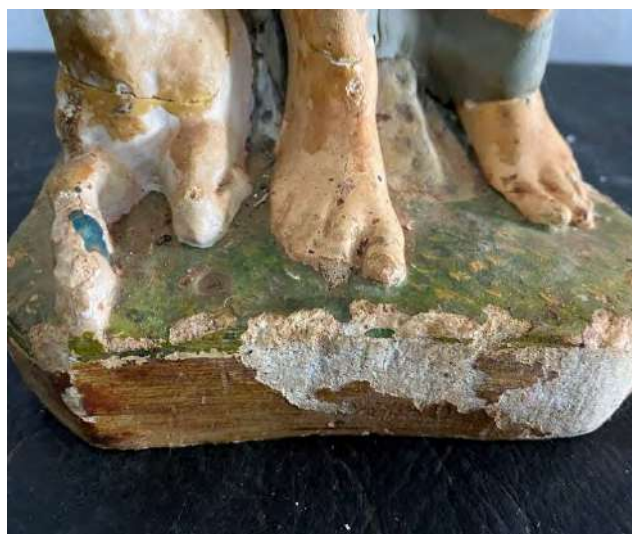
**Foto 143** Na primeira foto detalhe para o braço direito da imagem com grande fissura necessitando de restauro e na segunda foto detalhe da parte inferior da imagem com perdas de material, descolamento da camada pictórica e fissuras no gesso. Foto: Catherine H. Salgarello. Data: novembro de 2021.

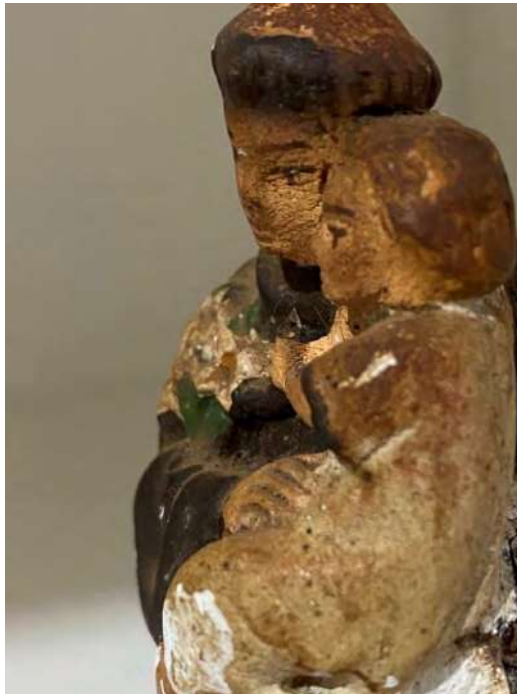
**Foto 164** Detalhe do rosto de Santo Antônio e da imagem do Menino Jesus, que apresenta perdas de material e manchas de sujeira aderidas. Foto: Catherine H. Salgarello. Data: novembro de 2021.

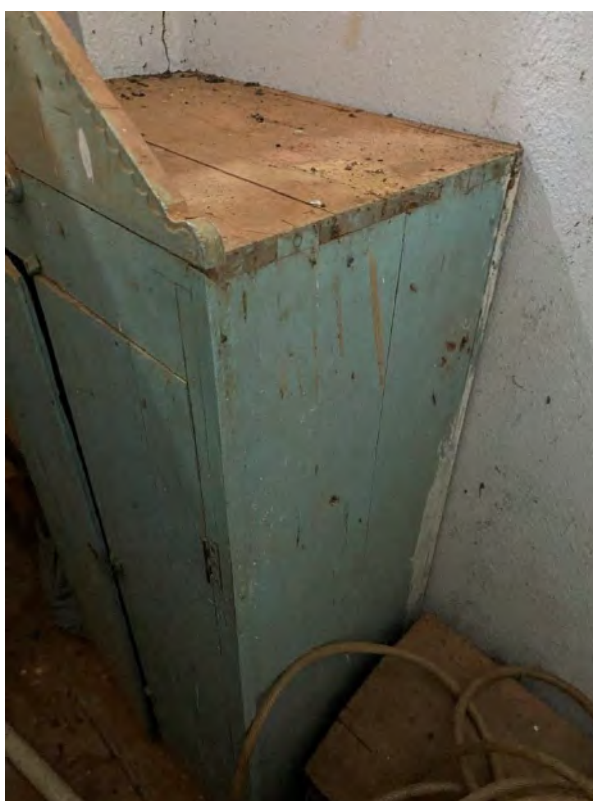
**Foto 168 Vista da parte frontal e da lateral direita do Oratório, que apresenta perdas de material, descolamento da camada de pintura e fissuras na madeira. Foto: Catherine H. Salgarello. Data: novembro de 2021.**
