PLANO DE AÇÃO DE EMERGÊNCIA BARRAGEM DE MINERAÇÃO

**BARRAGEM EUSTÁQUIO
& ESTRUTURAS
ASSOCIADAS**

ESTUDO DE AVALIAÇÃO DO PATRIMÔNIO CULTURAL A JUSANTE DAS BARRAGENS DE REJEITOS DA KINROSS – UNID. PARACATU

Diagnóstico e Plano de Ação de Emergência do Patrimônio Cultural

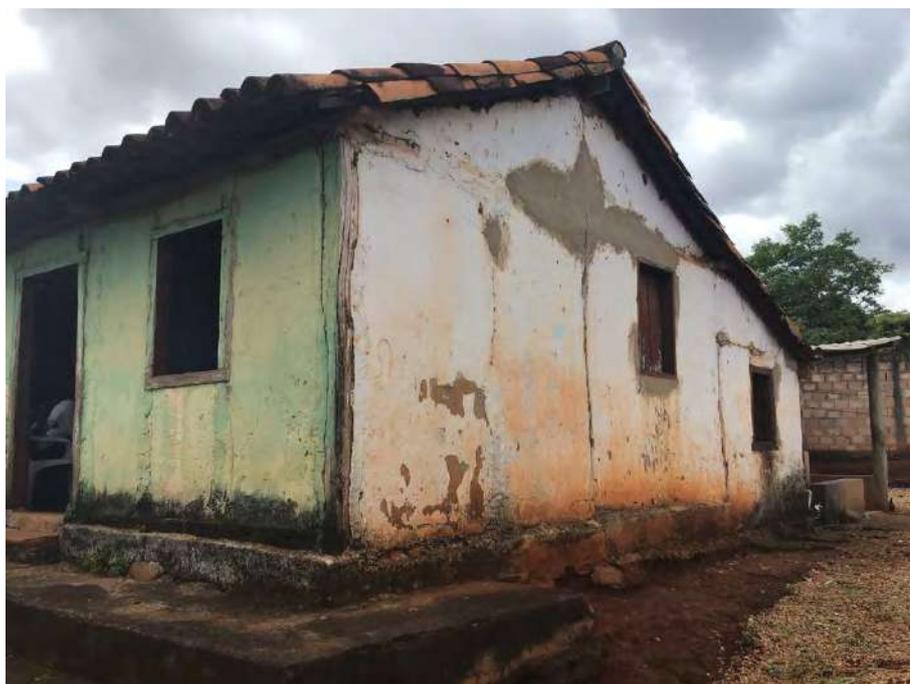
Foto 23 Vista parcial da fachada frontal e fachada lateral direita com estrutura autônoma de madeira. Destaque para manchas de umidade, sujeira e perdas na alvenaria, além do ressecamento das peças de madeira que estruturam o imóvel. Na fachada lateral direita, pequeno avanço do passeio em cimento grosso

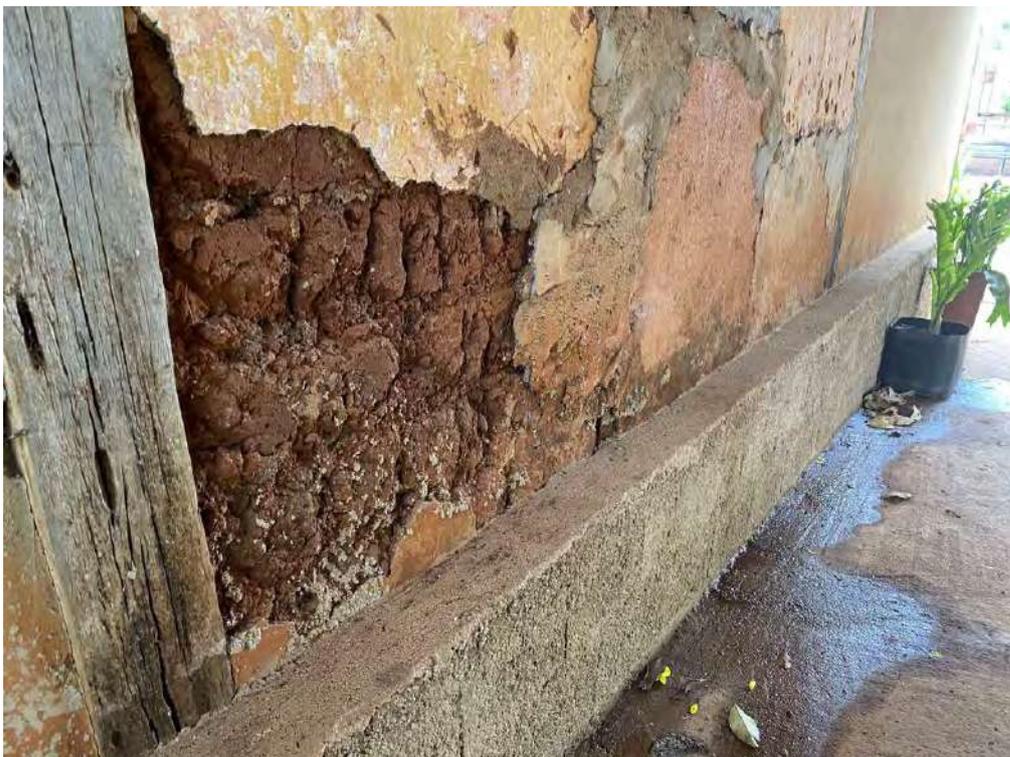
Foto 72 Desprendimento do reboco da garagem deixando o adobe aparente

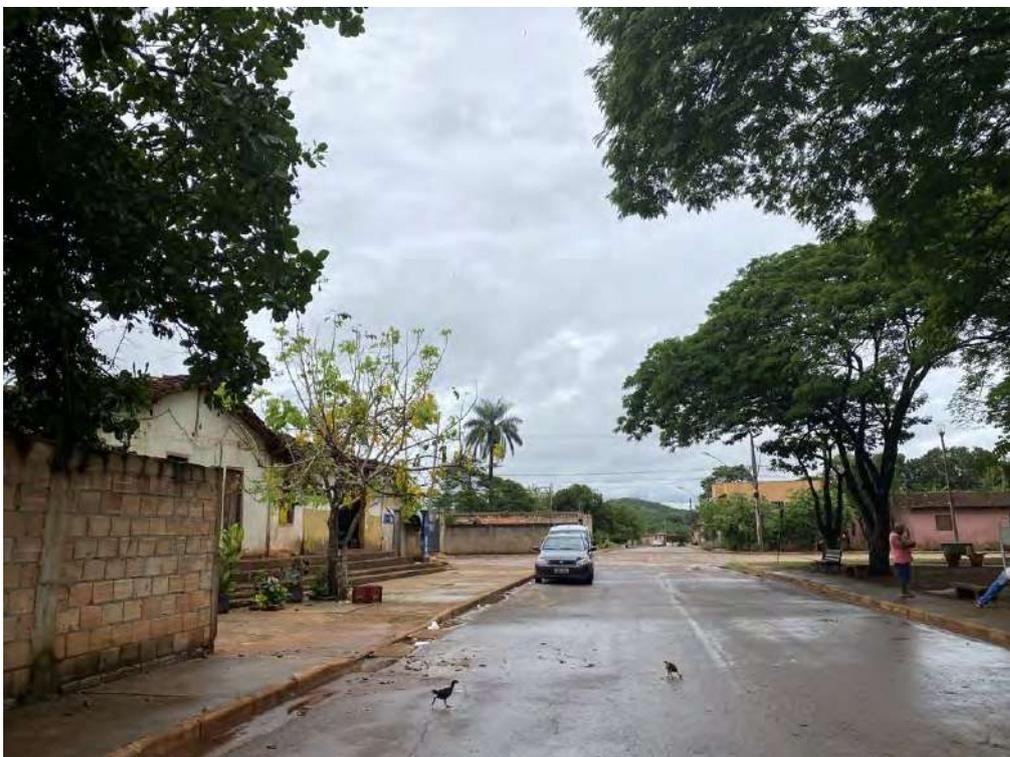
Foto 73 Vista geral do imóvel à esquerda, implantado no alinhamento da Rua 01. Na porção direita da foto, vista parcial da Praça Diogo Rodrigues.

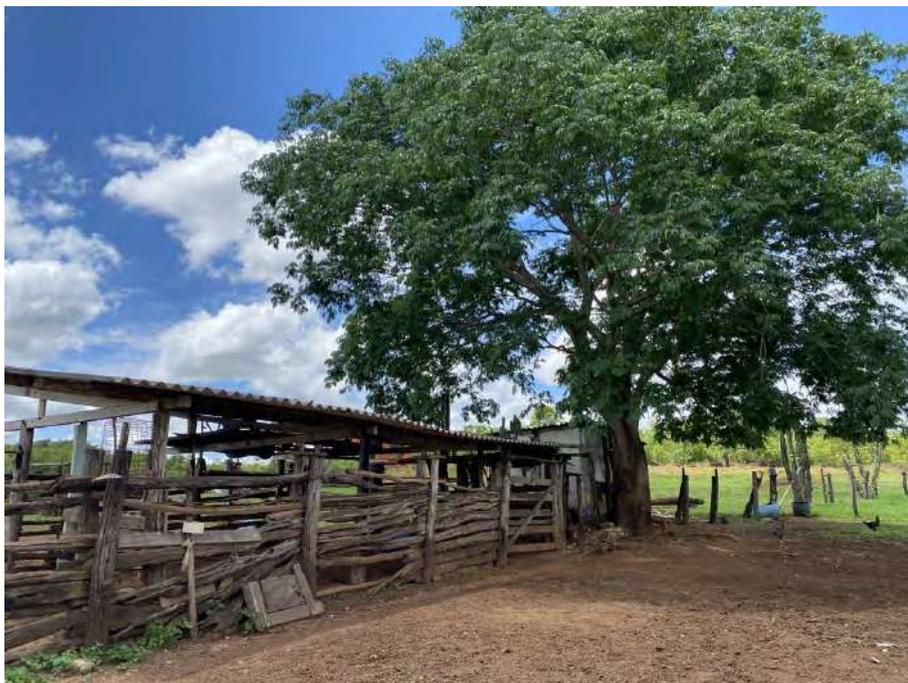
Foto 124 Estrutura de apoio em estado de arruinamento.

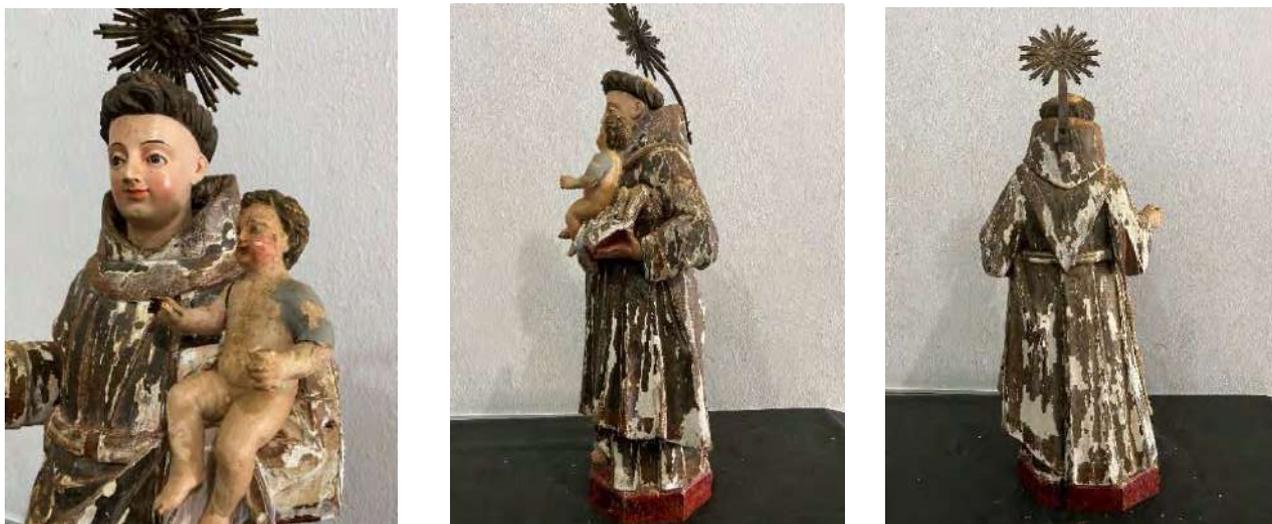
Foto 138 Na primeira foto detalhe do rosto da imagem de Santo Antônio e da imagem do Menino Jesus, na foto central vista lateral esquerda da imagem e na foto da direita vista da porção posterior da imagem. Foto: Catherine H. Salgarello. Data: novembro de 2021.

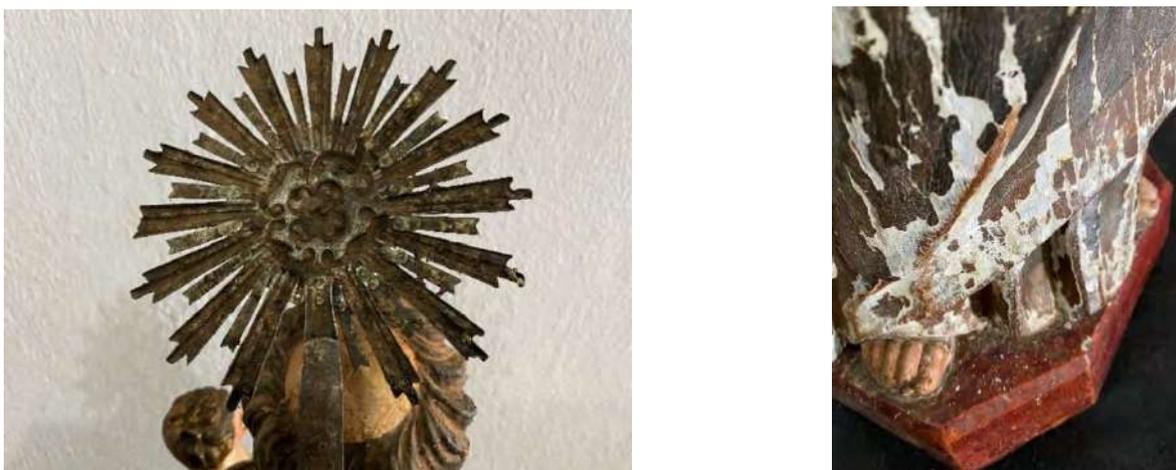
Foto 139 Na foto à esquerda detalhe do Resplendor em metal fixado na porção posterior da imagem e na segunda foto detalhe da parte inferior da imagem com pequenas perdas de material, descolamento da camada pictórica e fissuras na madeira. Foto: Catherine H. Salgarello. Data: novembro de 2021.

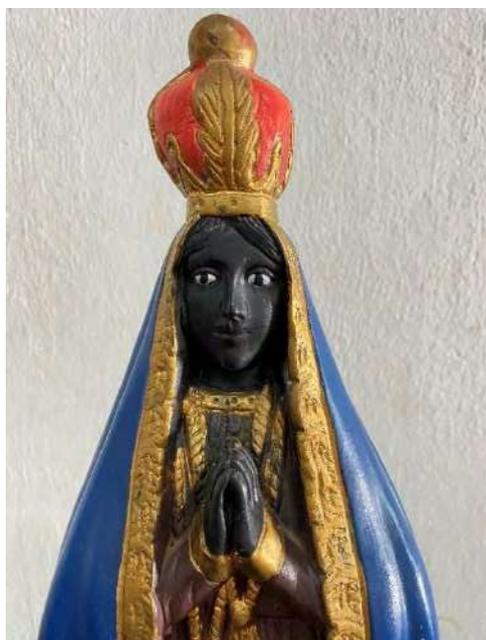
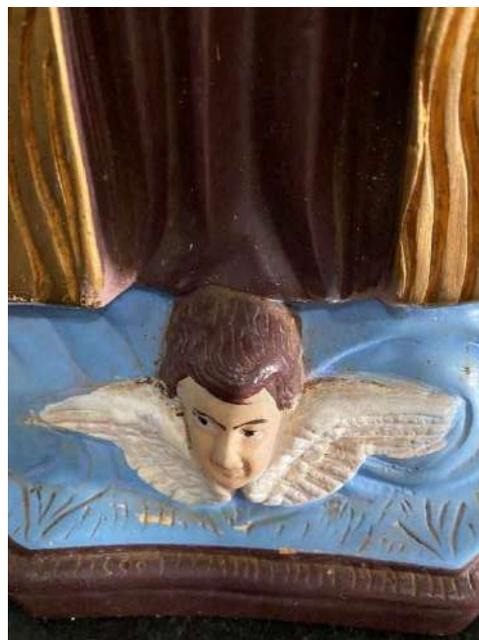
Foto 141 Na foto à esquerda detalhe das mãos, do rosto e da coroa da imagem de Nossa Senhora Aparecida e na segunda foto detalhe da parte inferior da imagem com a figura de um anjo. Foto: Catherine H. Salgarello. Data: novembro de 2021.

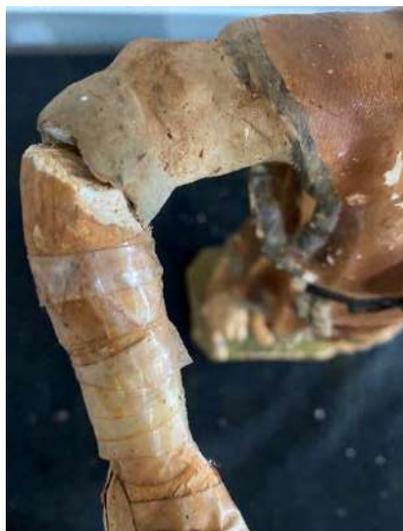
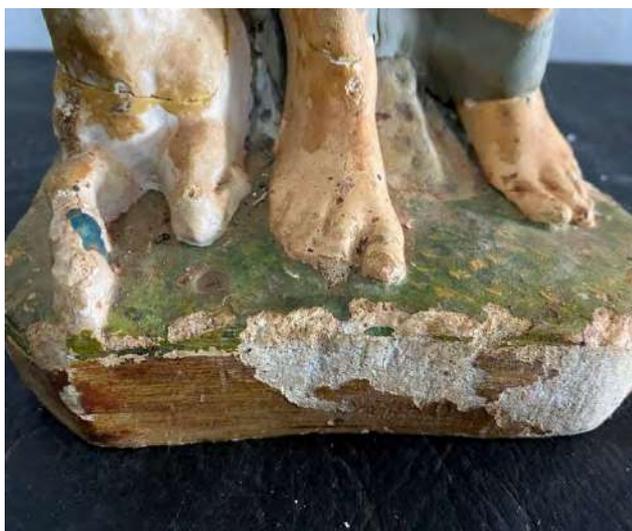
Foto 143 Na primeira foto detalhe para o braço direito da imagem com grande fissura necessitando de restauro e na segunda foto detalhe da parte inferior da imagem com perdas de material, descolamento da camada pictórica e fissuras no gesso. Foto: Catherine H. Salgarello. Data: novembro de 2021.

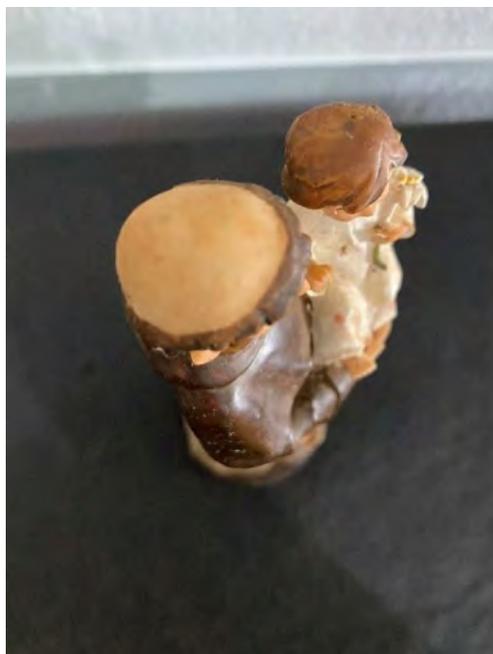
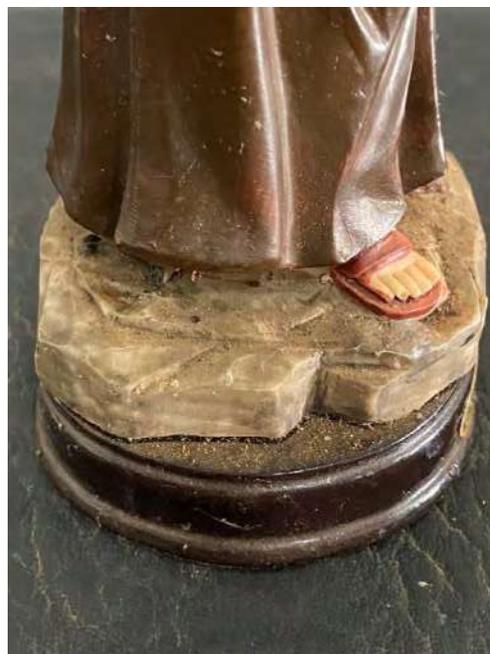
Foto 145 Na primeira foto vista da parte superior da imagem de Santo Antônio e na segunda foto detalhe da parte inferior da imagem com pequenas escoriações na resina. Foto: Catherine H. Salgarello. Data: novembro de 2021.

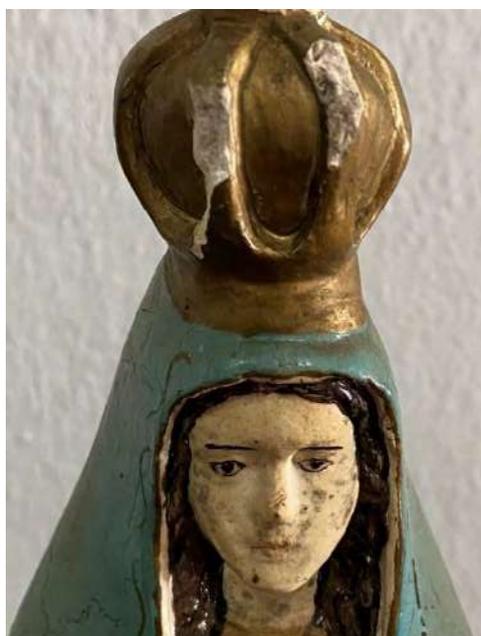
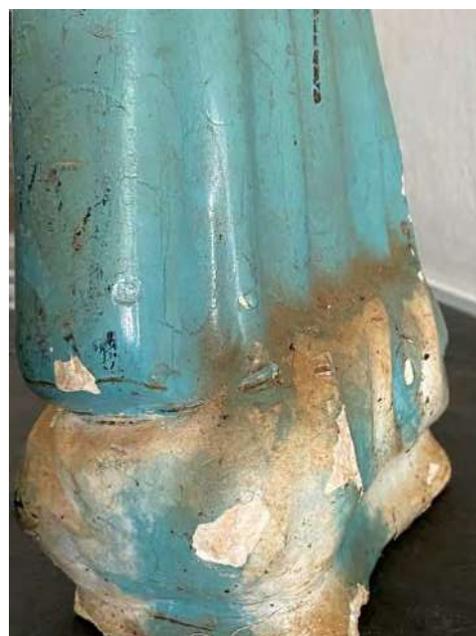
Foto 147 Na foto à esquerda detalhe do rosto e da coroa da imagem de Nossa Senhora da Lapa e na foto à direita detalhe da parte inferior da imagem com perdas de material, descolamento da camada pictórica e sujidades aderidas. Foto: Catherine H. Salgarello. Data: novembro de 2021.

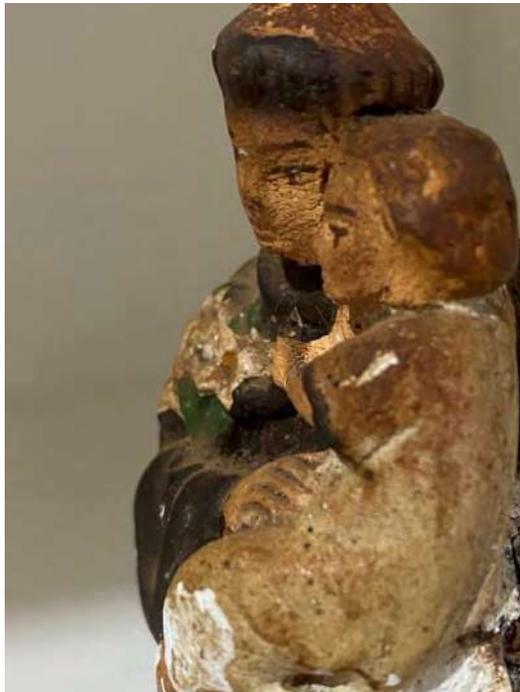
Foto 164 Detalhe do rosto de Santo Antônio e da imagem do Menino Jesus, que apresenta perdas de material e manchas de sujidade aderidas. Foto: Catherine H. Salgarello. Data: novembro de 2021.

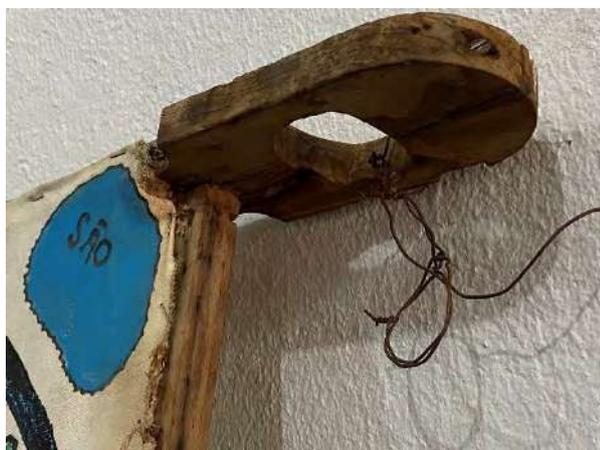
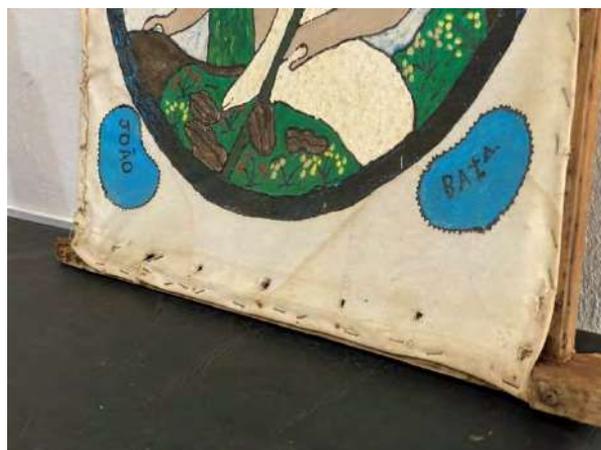
Foto 166 Na primeira foto detalhe da base de madeira onde é fixado o mastro da bandeira com pequenas perdas de material e trincas na madeira e na segunda foto detalhe da parte inferior da bandeira de São João com furos, rasgos e manchas de sujeira aderidas. Foto: Catherine H. Salgarello. Data: novembro de 2021.

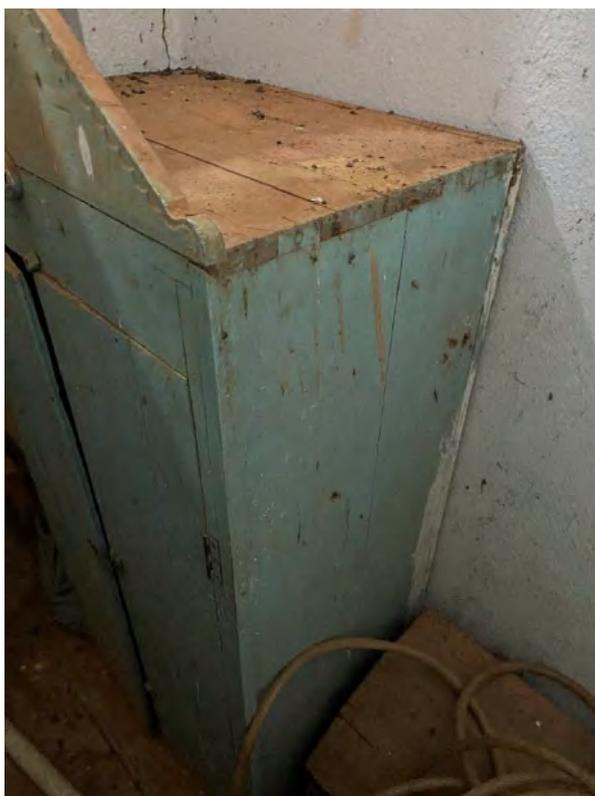
Foto 168 Vista da parte frontal e da lateral direita do Oratório, que apresenta perdas de material, descolamento da camada de pintura e fissuras na madeira. Foto: Catherine H. Salgarello. Data: novembro de 2021.

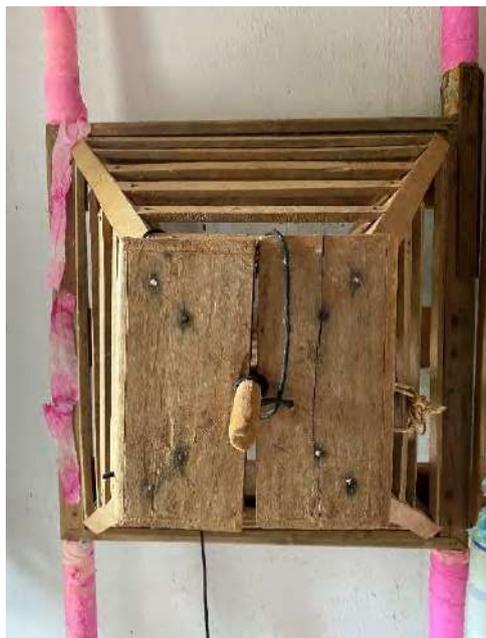
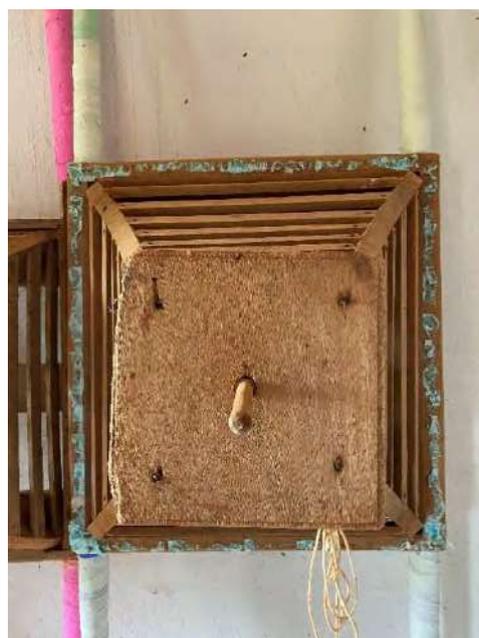
Foto 169 Na primeira foto vista superior de um dos andores, com peças soltas, trincas e ressecamento da madeira e na foto à direita vista superior do outro andor com perdas de material, furos e ressecamento da madeira. Foto: Catherine H. Salgarello. Data: novembro de 2021.

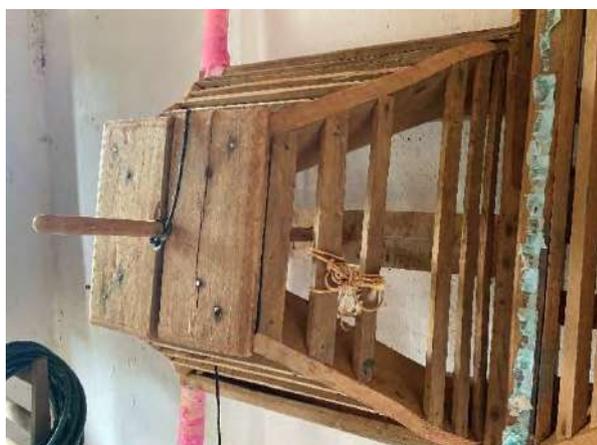
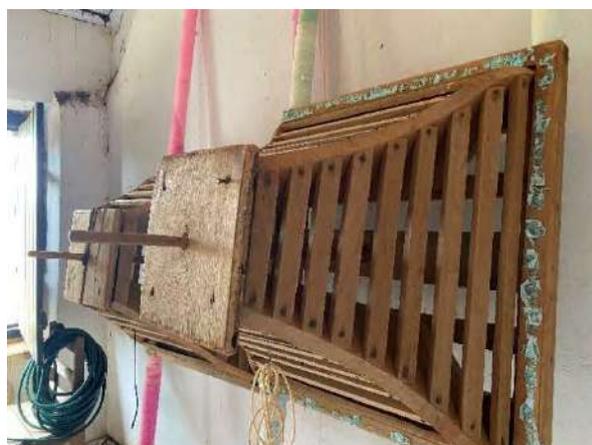
Foto 170 Na foto à esquerda vista da lateral direita do andor com partes faltantes e sujidades aderidas e na segunda foto vista da lateral direita do outro andor com sujidades aderidas. Foto: Catherine H. Salgarello. Data: novembro de 2021.
