PLANO DE AÇÃO DE EMERGÊNCIA BARRAGEM DE MINERAÇÃO

# **ESTUDO DE AVALIAÇÃO DO PATRIMÔNIO CULTURAL A JUSANTE DAS BARRAGENS DE REJEITOS DA KINROSS – UNID. PARACATU**

## **Diagnóstico e Plano de Ação de Emergência do Patrimônio Cultural**

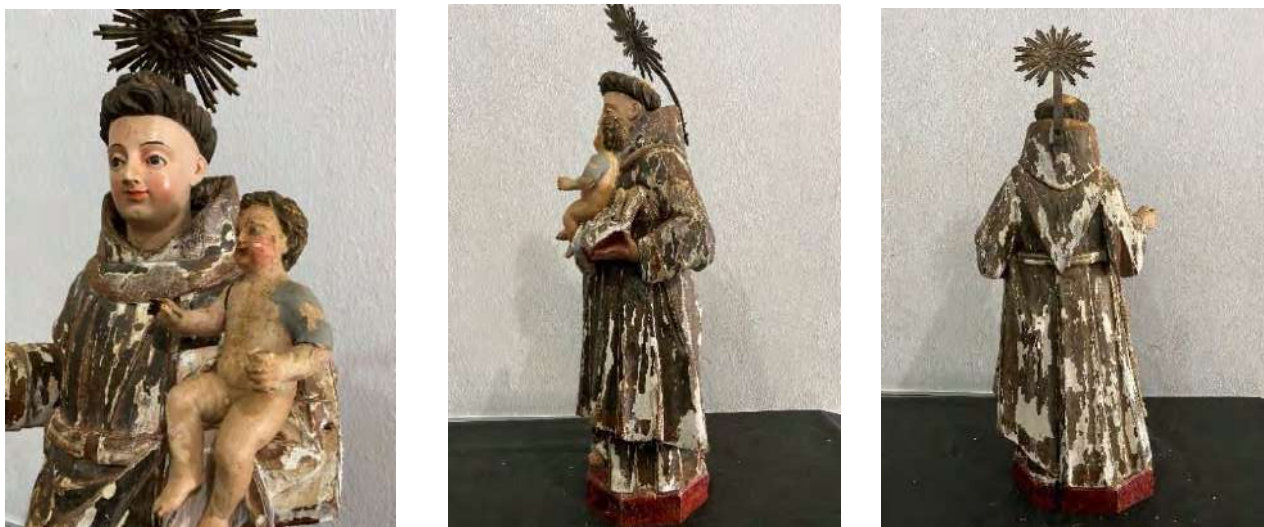
**Foto 138** Na primeira foto detalhe do rosto da imagem de Santo Antônio e da imagem do Menino Jesus, na foto central vista lateral esquerda da imagem e na foto da direita vista da porção posterior da imagem. Foto: Catherine H. Salgarello. Data: novembro de 2021.

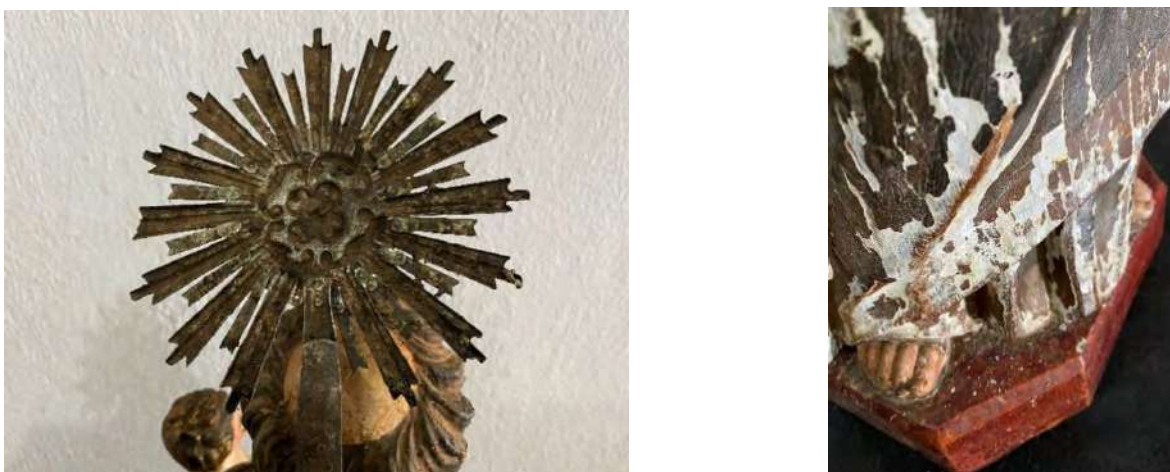
**Foto 139** Na foto à esquerda detalhe do Resplendor em metal fixado na porção posterior da imagem e na segunda foto detalhe da parte inferior da imagem com pequenas perdas de material, descolamento da camada pictórica e fissuras na madeira. Foto: Catherine H. Salgarello. Data: novembro de 2021.

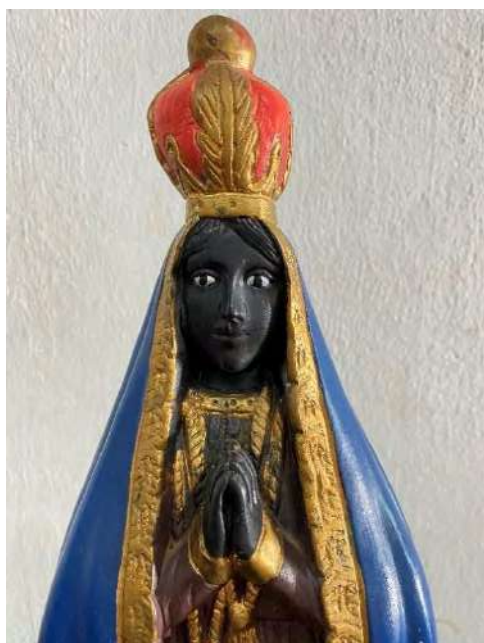
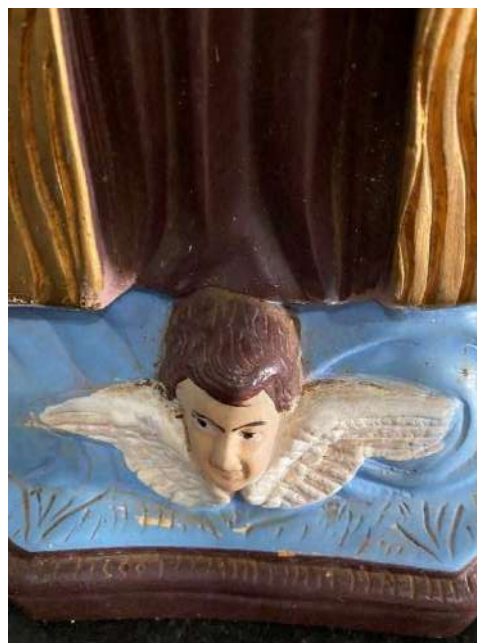
**Foto 141** Na foto à esquerda detalhe das mãos, do rosto e da coroa da imagem de Nossa Senhora Aparecida E na segunda foto detalhe da parte inferior da imagem com a figura de um anjo. Foto: Catherine H. Salgarello. Data: novembro de 2021.

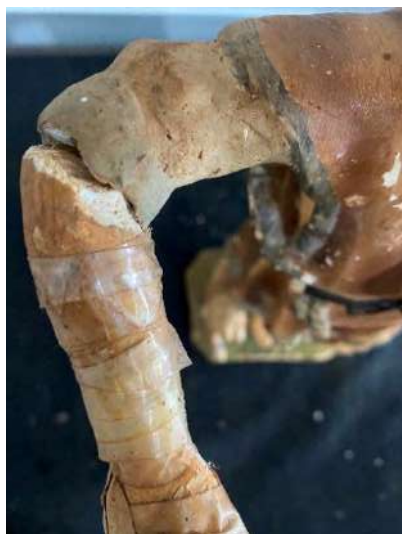
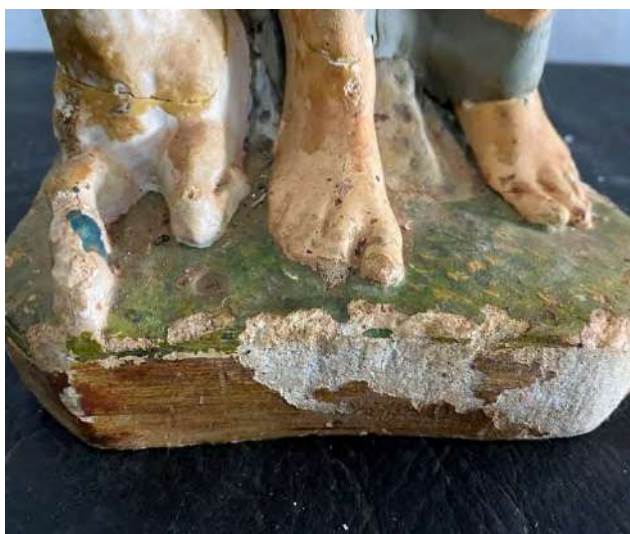
**Foto 143** Na primeira foto detalhe para o braço direito da imagem com grande fissura necessitando de restauro e na segunda foto detalhe da parte inferior da imagem com perdas de material, descolamento da camada pictórica e fissuras no gesso. Foto: Catherine H. Salgarello. Data: novembro de 2021.

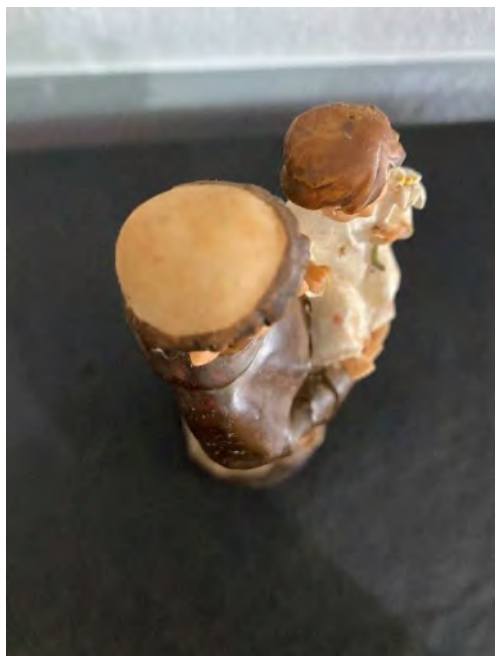
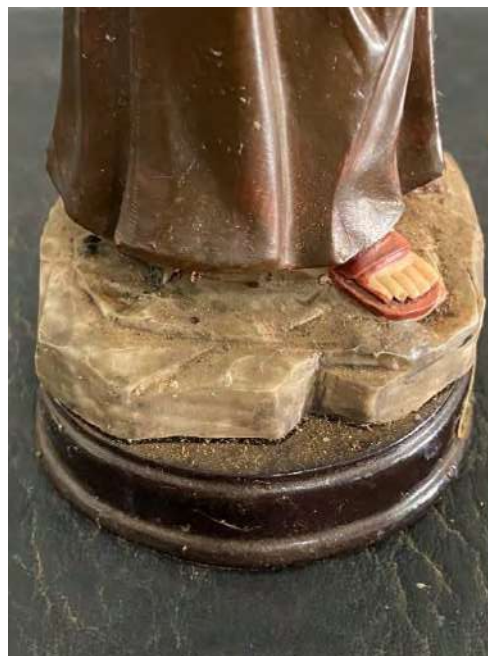
**Foto 145** Na primeira foto vista da parte superior da imagem de Santo Antônio e na segunda foto detalhe da parte inferior da imagem com pequenas escoriações na resina. Foto: Catherine H. Salgarello. Data: novembro de 2021.

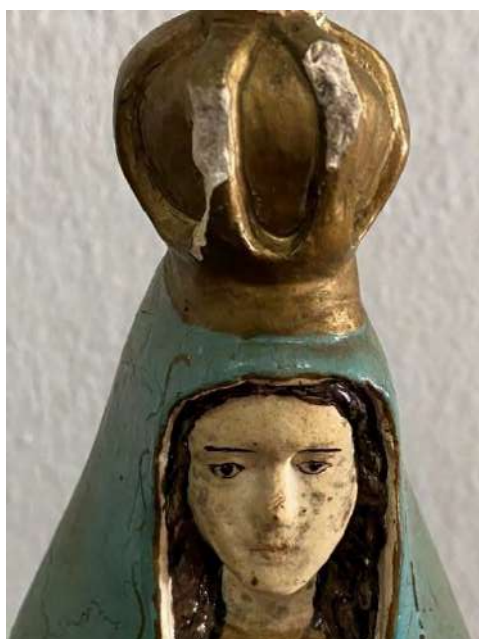
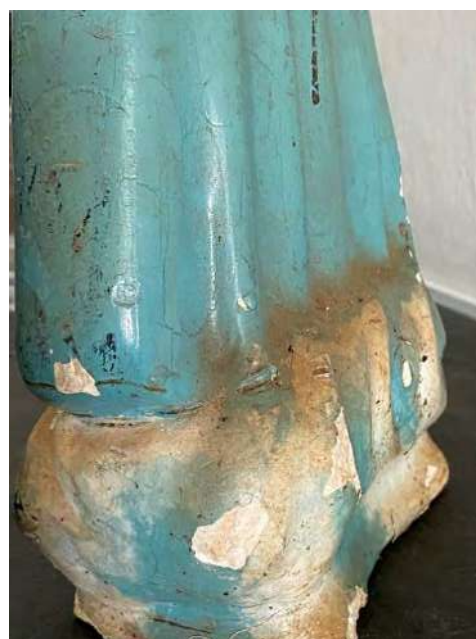
**Foto 147** Na foto à esquerda detalhe do rosto e da coroa da imagem de Nossa Senhora da Lapa e na foto à direita detalhe da parte inferior da imagem com perdas de material, descolamento da camada pictórica e sujidades aderidas. Foto: Catherine H. Salgarello. Data: novembro de 2021.

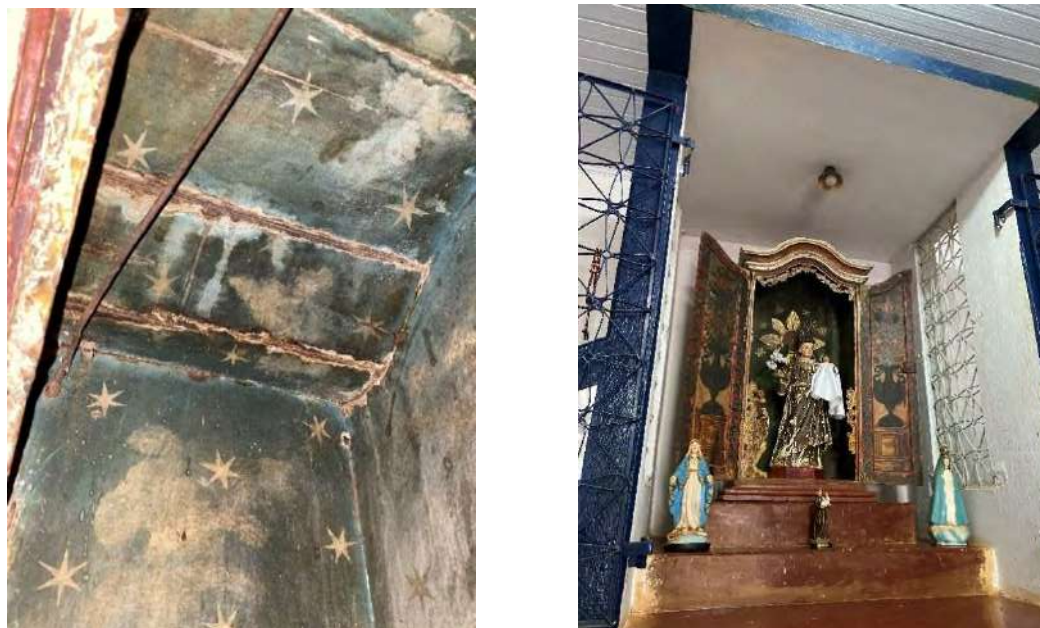
**Foto 152** Na primeira foto vista de parte da lateral direita interna do Oratório e de parte do teto do Oratório com perda de material, descolamento da camada pictórica e manchas de sujidade e na segunda foto vista geral do Oratório no Altar-Mor. Foto: Catherine H. Salgarello. Data: novembro de 2021.

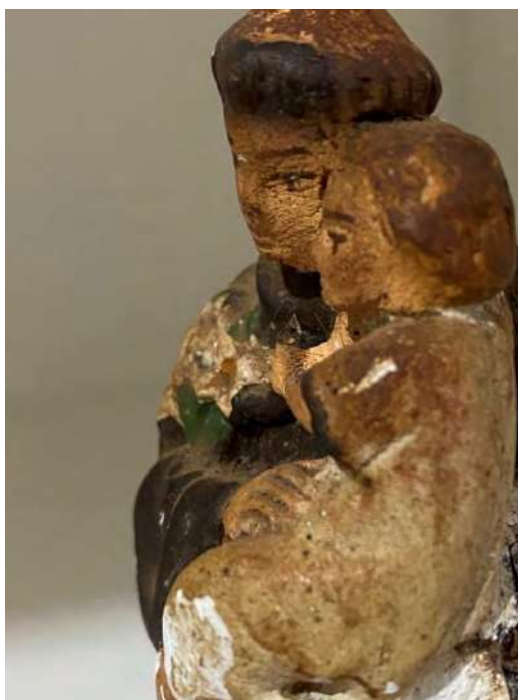
**Foto 164** Detalhe do rosto de Santo Antônio e da imagem do Menino Jesus, que apresenta perdas de material e manchas de sujidade aderidas. Foto: Catherine H. Salgarello. Data: novembro de 2021.

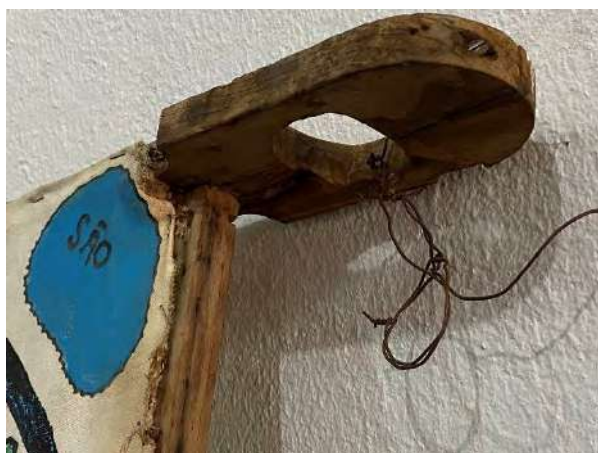
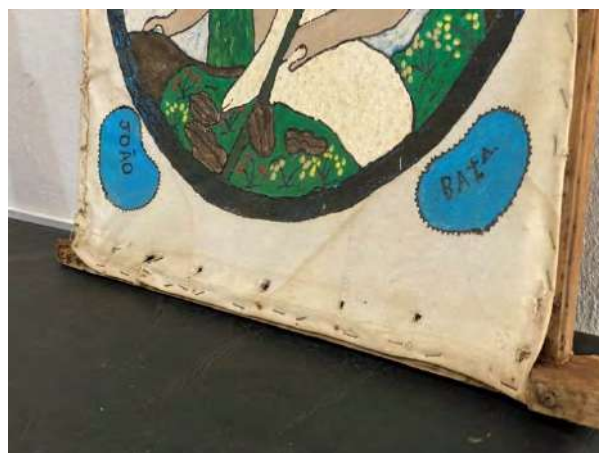
**Foto 166** Na primeira foto detalhe da base de madeira onde é fixado o mastro da bandeira com pequenas perdas de material e trincas na madeira e na segunda foto detalhe da parte inferior da bandeira de São João com furos, rasgos e manchas de sujeira aderidas. Foto: Catherine H. Salgarello. Data: novembro de 2021.

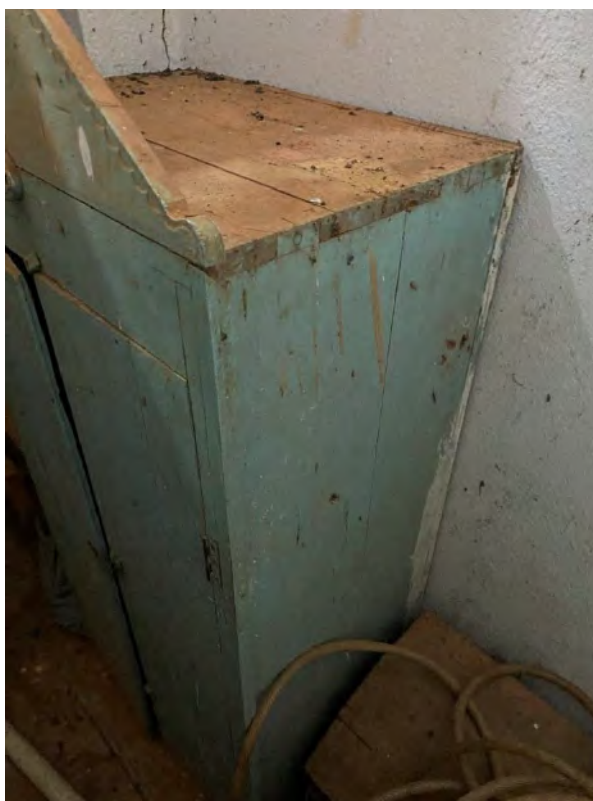
**Foto 168** Vista da parte frontal e da lateral direita do Oratório, que apresenta perdas de material, descolamento da camada de pintura e fissuras na madeira. Foto: Catherine H. Salgarello. Data: novembro de 2021.

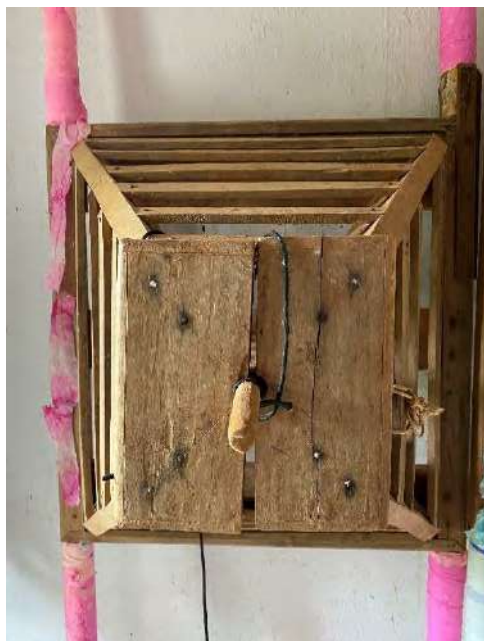
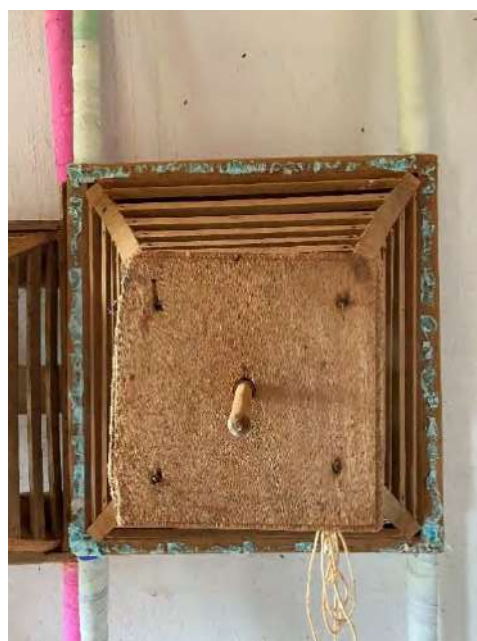
**Foto 169** Na primeira foto vista superior de um dos andores, com peças soltas, trincas e ressecamento da madeira e na foto à direita vista superior do outro andor com perdas de material, furos e ressecamento da madeira. Foto: Catherine H. Salgarello. Data: novembro de 2021.

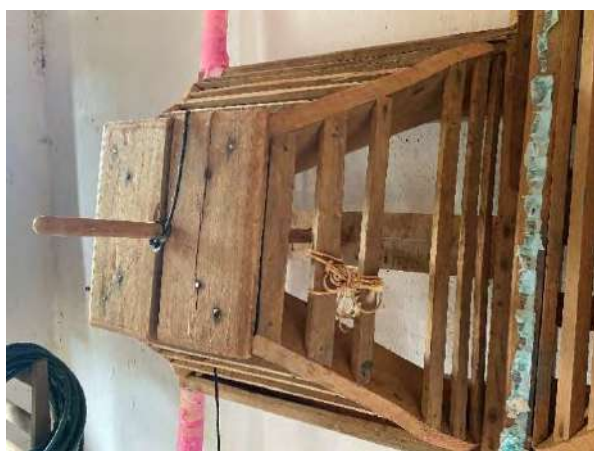
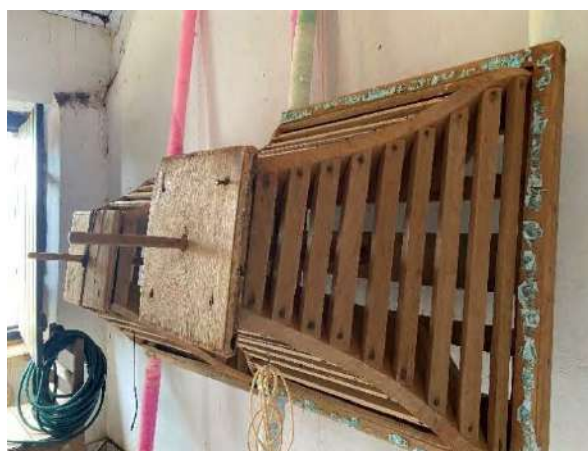
**Foto 170** Na foto à esquerda vista da lateral direita do andor com partes faltantes e sujidades aderidas e na segunda foto vista da lateral direita do outro andor com sujidades aderidas. Foto: Catherine H. Salgarello. Data: novembro de 2021.
