Plano de Segurança de Barragens  
Usina Hidrelétrica de  
Caçu

# Plano de Segurança de Barragem

## Volume III – Registros e Controles

Documento elaborado conforme estabelecido na Política Nacional de Segurança de Barragens, Lei 12.334, de 20 de setembro de 2010. Itens apresentados neste volume:

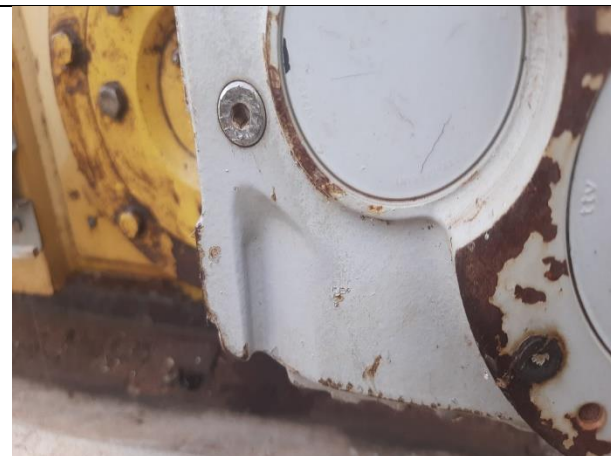
Realizada uma inspeção nos lubrificantes dos redutores dos equipamentos. Durante os testes fizemos a inspeção para detecção de ruídos, conferimos os apertos da fixação, e se encontram em condições normais.

Inspeção no redutor de velocidade

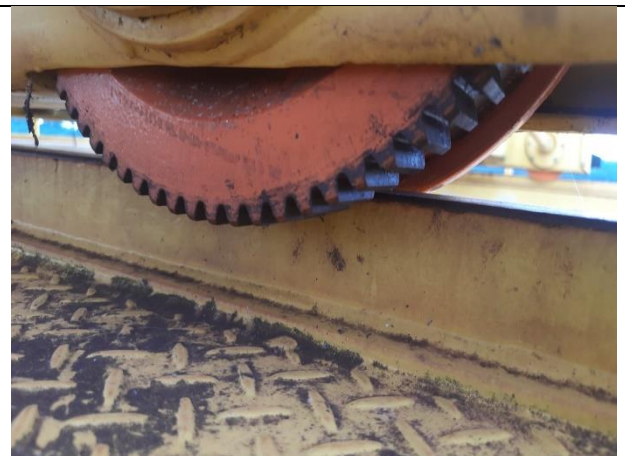
Realização do teste de funcionamento do pórtico

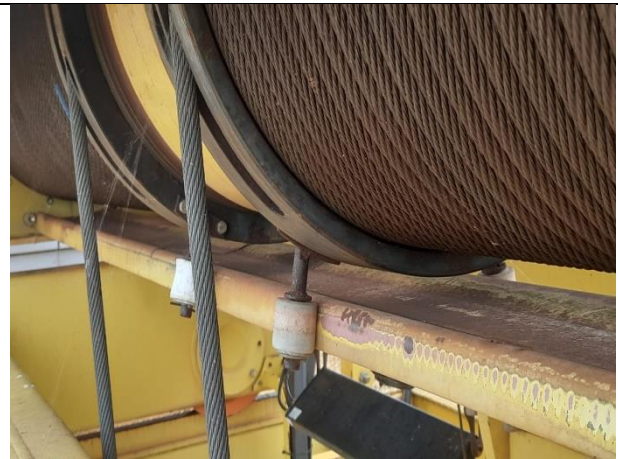
Enrolador de cabo do moitão principal

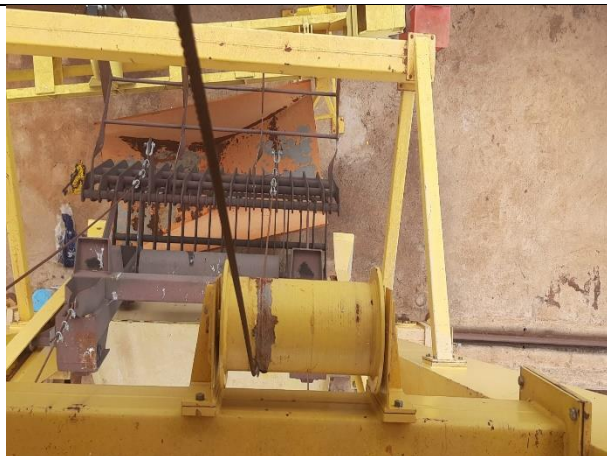
Realizada inspeção e testes na viga pescadora. Durante os testes constatou-se que o sistema se encontra em perfeitas condições de funcionamento.

Inspeção na viga pescadora

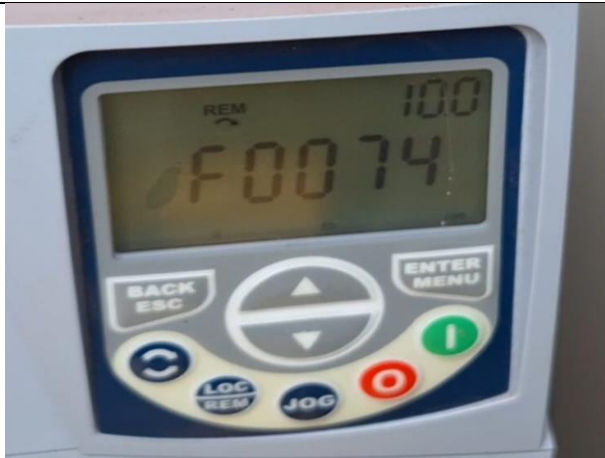
Figura 04 – Atuação de Proteção Falha à Terra no inversor (Falha de sobrecorrente para o terra)

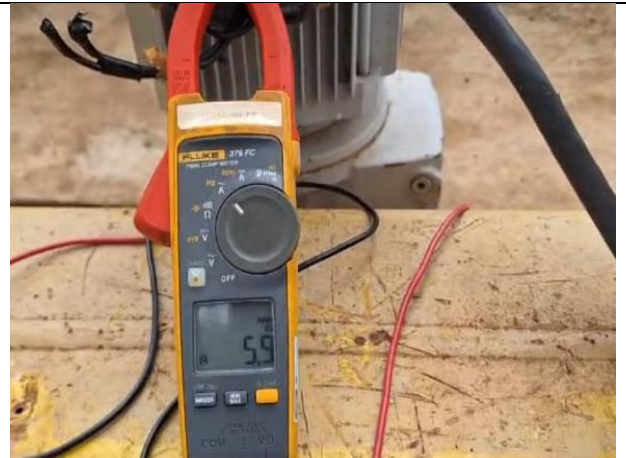
Figura 05 – Corrente do motor na velocidade 2 do Pórtico, em condições normais, variando próximo a 5,9A

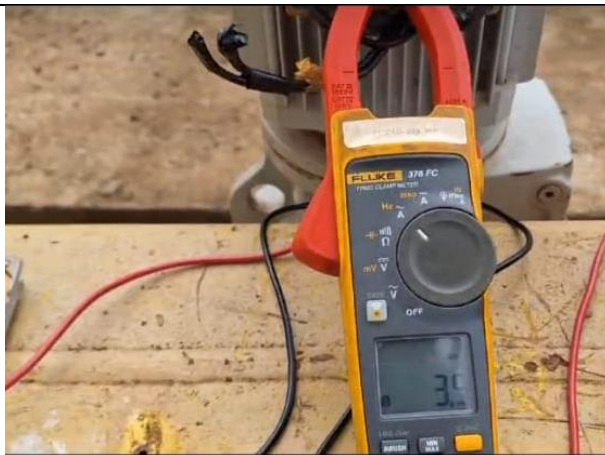
Figura 05 – Corrente do motor na velocidade 1 do Pórtico, em condições normais, variando próximo a 3,5A

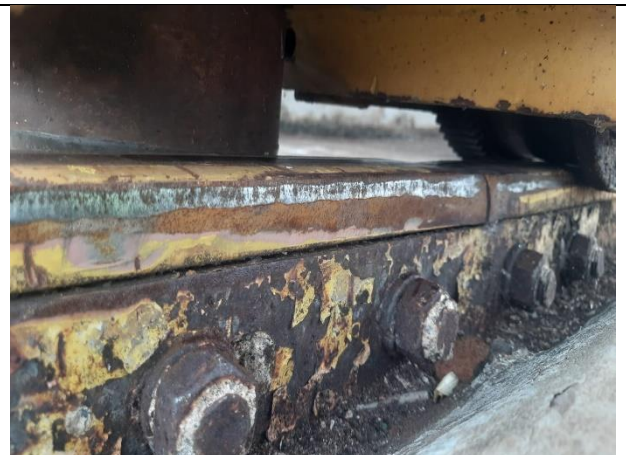
Figura 06 – Desgastes no trilho, onde ocorre o travamento do Pórtico

Se faz necessário projetar um mecanismo ou sistema diferencial para redução de velocidade da roda a montante do pórtico, lado interno da curva. Para isso, é preciso contactar uma consultoria especializada para avaliar as opções viáveis, para resolução do problema.

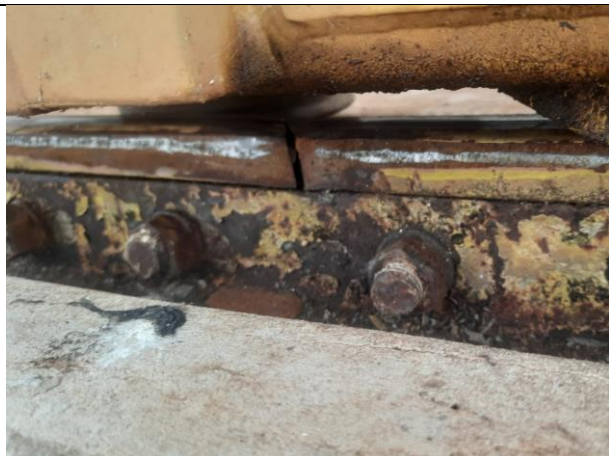
Figura 07 – Emenda dos trilhos, onde ocorre o travamento do Pórtico, aparentemente desalinhada

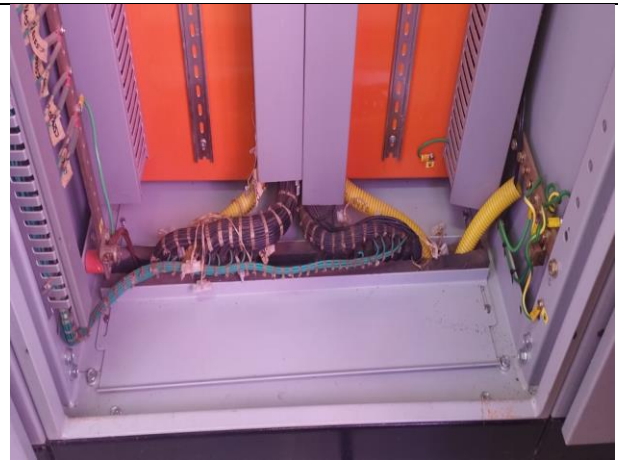
Figura 02 – Limpeza interna depois.

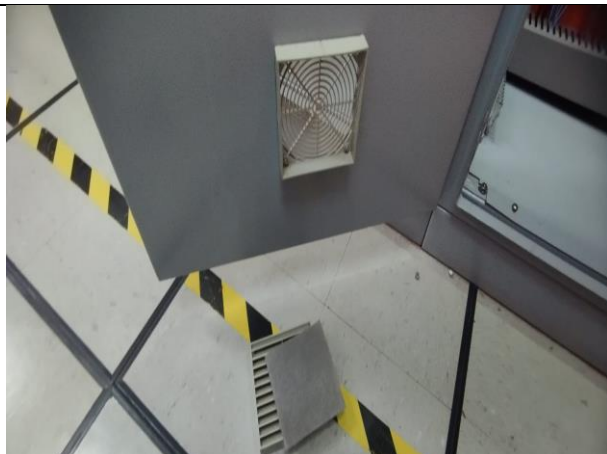
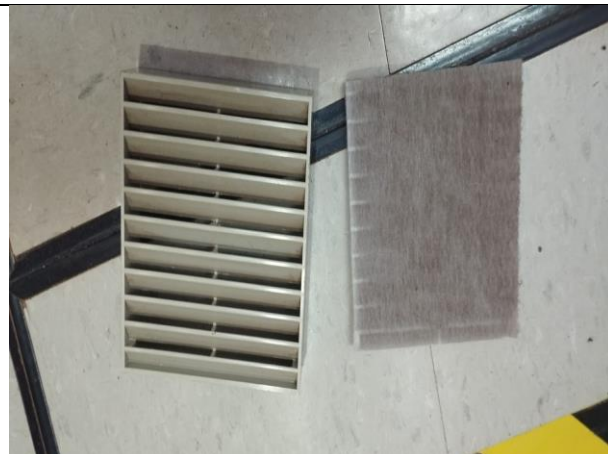
Efetuada limpeza dos filtros de ar dos quadros.

Figura 03 – Limpeza dos filtros de ar.

Figura 04 – Limpeza dos filtros de ar.

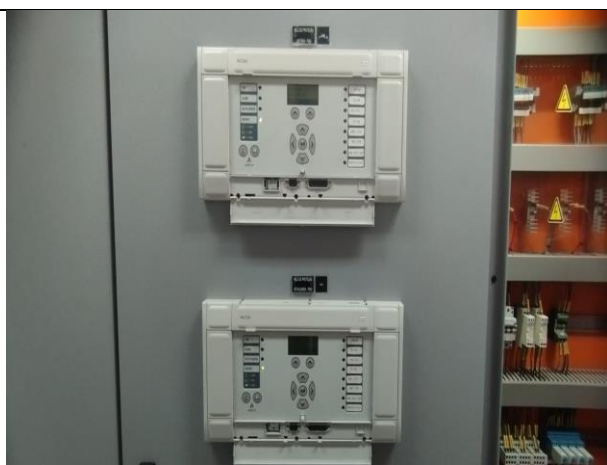
Durante inspeção foi verificado a fixação dos reles no quadro, observado se existia algum ponto de oxidação, onde não foi notado nenhuma anormalidade.

Figura 05 – Inspeção nos relés de proteção.

Figura 06 – Inspeção nos relés de proteção, quanto a ponto de oxidação.

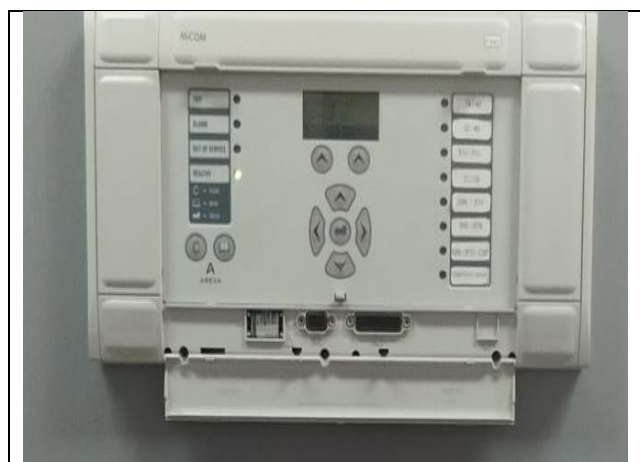
Realizado a inspeção nas baterias de todos os relés e não houve a necessidade de efetuar a substituição.

Figura 08 – Inspeção das baterias

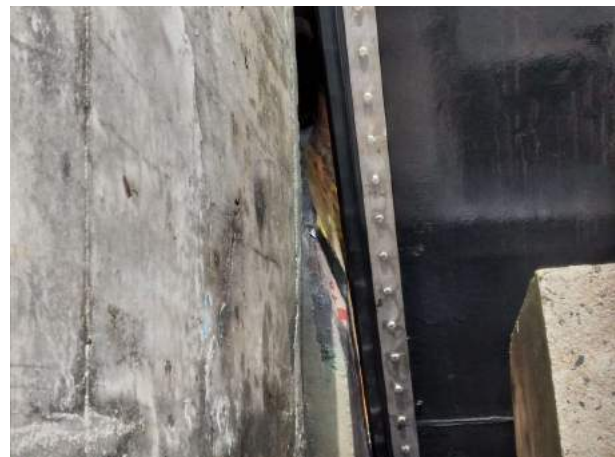
Após algumas manobras na comporta, não houve mais travamentos e ruídos durante manobra de abertura e a pressão se manteve próximo dos 130 bar. Todavia, notou-se que a comporta tem um deslocamento de aproximadamente 30 mm para a direita.

Figura 02 – Deslocamento da comporta 1 para direita

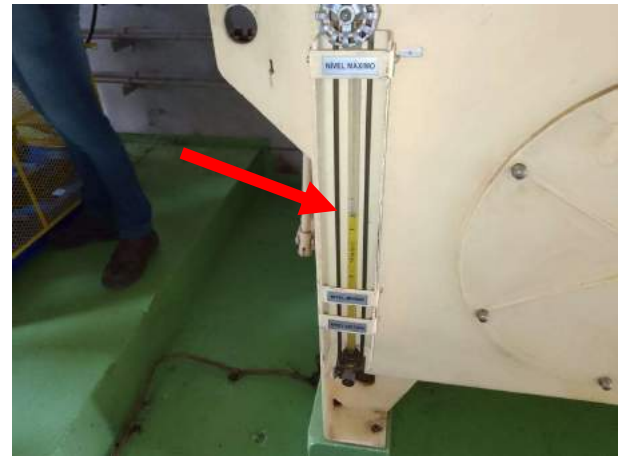
Figura 08 – Nível de óleo UHVT-01-02 após reposição

Devido a substituição dos cilindros hidráulicos e tubulações ocorridos na atividade retrofit da comporta, houve a necessidade de efetuar a reposição de 300 litros de óleo Tellus VG 46 na unidade hidráulica UHVT-01-02.

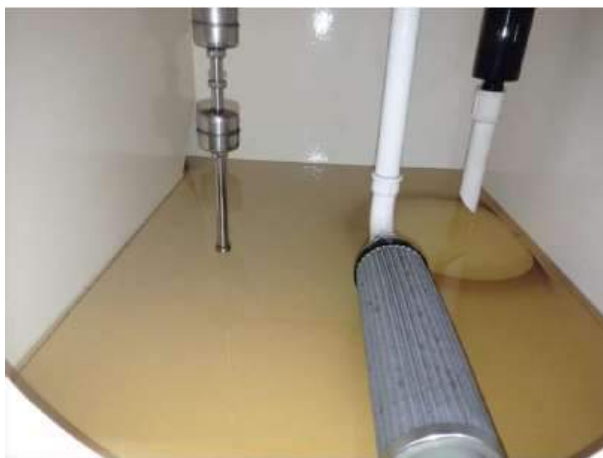
Efetuada a drenagem do óleo da central hidráulica, limpeza e inspeção no interior do tanque quanto a pintura. A pintura no interior do tanque encontra-se em boas condições, não sendo observado a necessidade de reparos.

Figura 09 – Drenagem do óleo da central UHVT-01-02 e inspeção interna

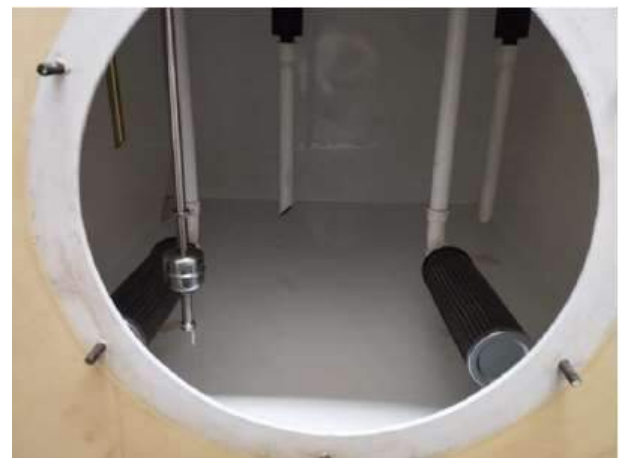
Figura 10 – Limpeza da central UHVT-01-02 e inspeção no interior do tanque

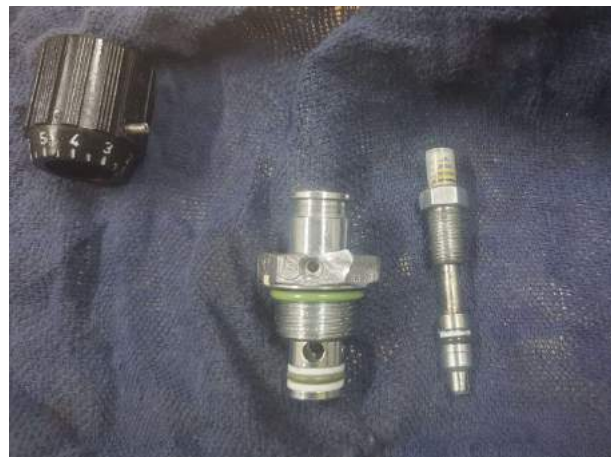
Realizado verificações nas válvulas reguladoras de vazão presentes nos blocos de acionamento das comportas, observando a integridade física da válvula agulha, vedações e indícios de engripamento. As válvulas reguladoras de fluxo apresentam boas condições operacionais.

Figura 12 – Inspeção nas válvulas reguladoras de fluxo UHVT-01-02

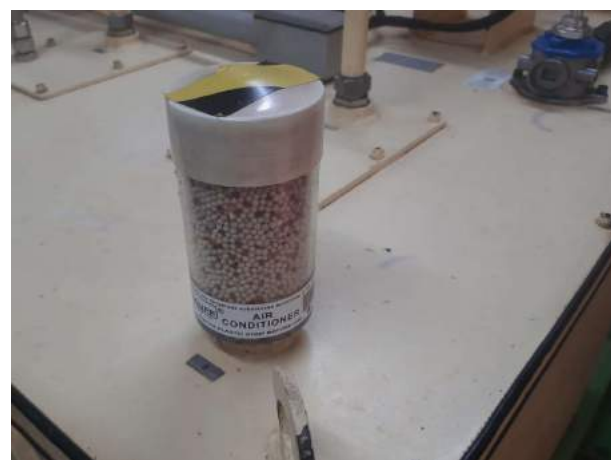
Figura 14 – Inspeção no filtro de aeração

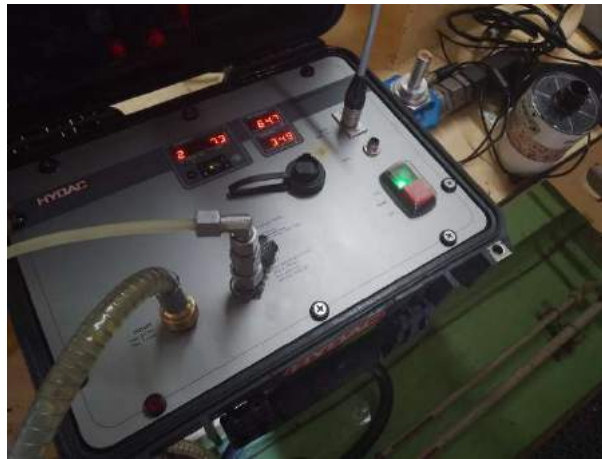
O valor de particulado do óleo medido antes da filtragem foi de NAS 11, com a filtragem o resultado obtido foi NAS 7.

Figura 18 – Filtragem do óleo UHVT-01-02 (NAS 7, após filtragem)

Realizado o retorno do óleo para tanque com o auxílio da unidade móvel de filtragem. O processo de filtragem do óleo ocorreu com um elemento filtrante de 3 micras.

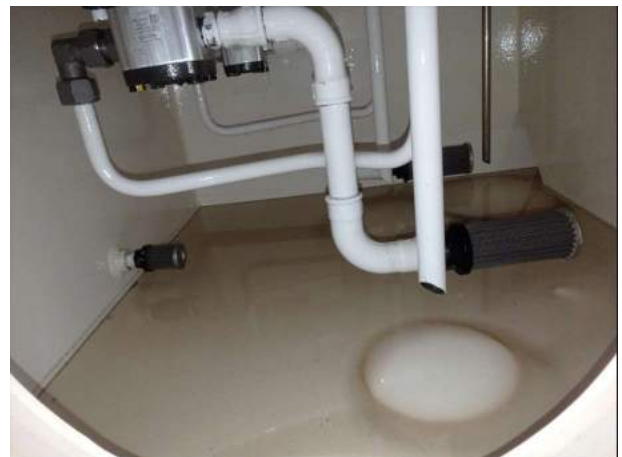
Figura 20 – Inspeção no estado das bombas de acionamento da comporta

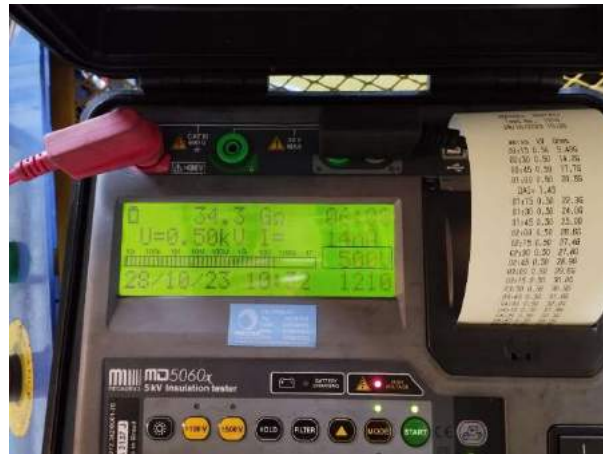
Figura 21 – Medição da resistência de isolamento dos motores e cabos UHVT-01-02

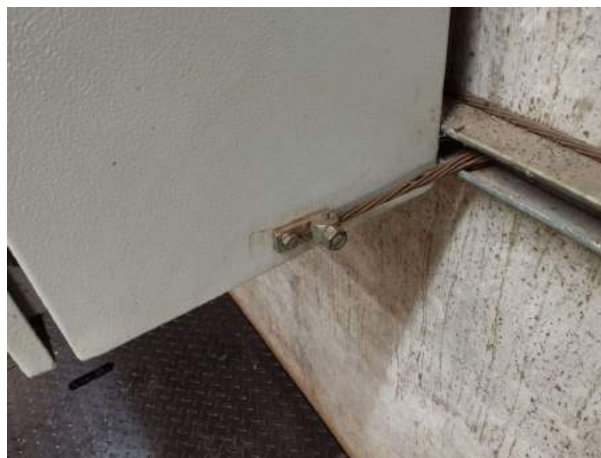
Efetuada inspeção nos aterramentos dos motores, da unidade hidráulica e quadros elétricos. Não foi observado nenhuma anormalidade quanto ao estado dos aterramentos dos equipamentos.

Figura 22 – Inspeção no estado dos aterramentos dos quadros

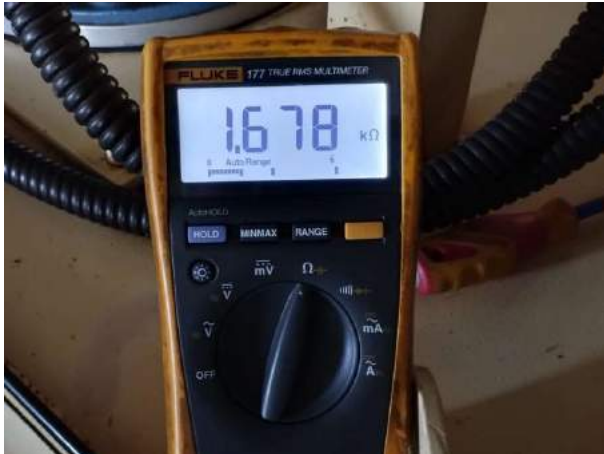
Realizado verificações no correto funcionamento das resistências de aquecimento dos motores da central hidráulica UHCV-01-02. As inspeções realizadas nas resistências de aquecimento demonstram que os equipamentos estão dentro das condições normais de operação.

Figura 23 – Verificações na resistência de aquecimento do motor 1

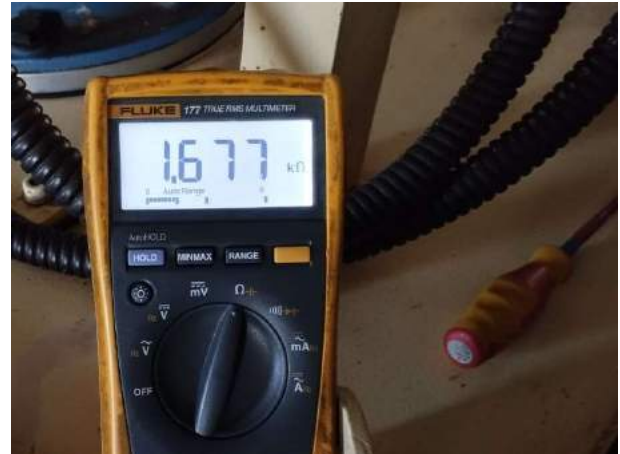
Figura 24 – Verificações na resistência de aquecimento do motor 2

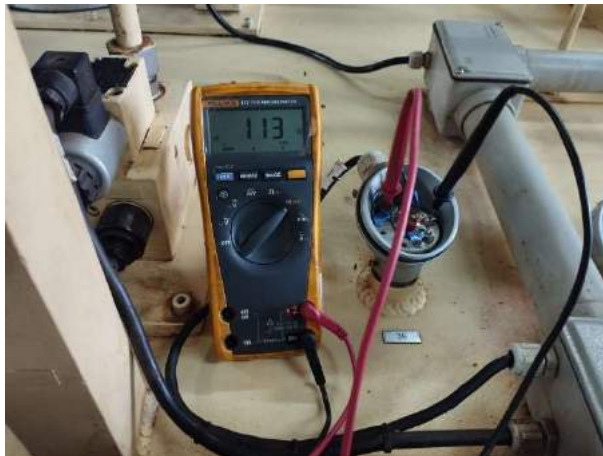
Realizado inspeção e testes no sensor de medição de temperatura do óleo da central. O PT-100 apresenta funcionamento correto conforme leitura RTD efetuada, porém o indicador apresentava falha. Conforme leitura de resistência em Ohms (113 Ω), o valor de temperatura medido pelo PT-100 é de aproximadamente 33°C, todavia o valor apresentado no indicador encontrava-se acima de 400 °C.

Figura 28 – Medição do RTD do PT-100 central UHVT-01-02

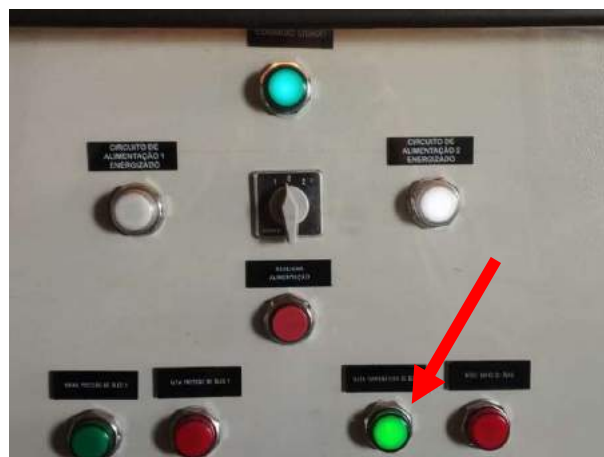
Figura 33 – Atuação do alarme de alta temperatura

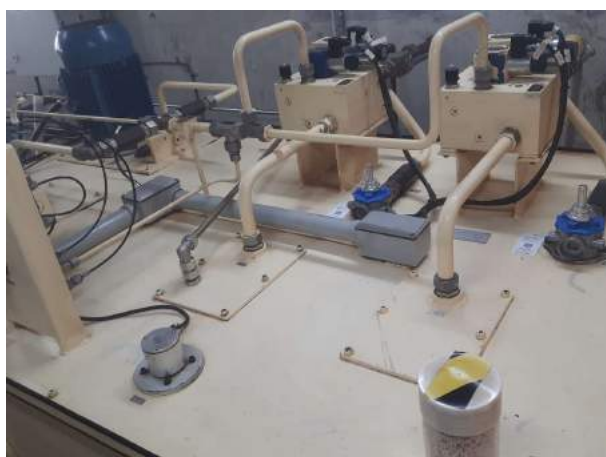
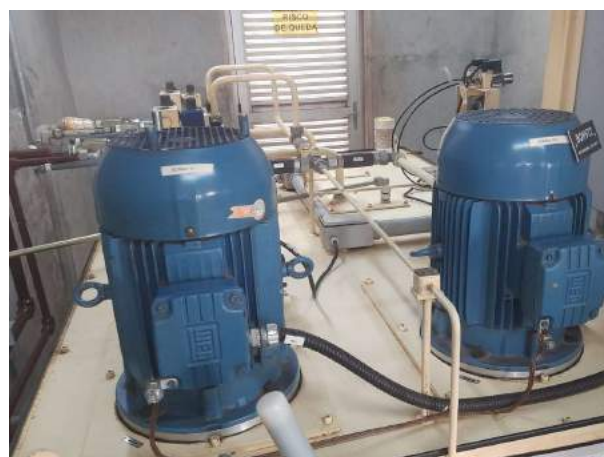
Figura 34 – Limpeza geral da central UHVT-01-02

Figura 35 – Limpeza geral da central UHVT-01-02

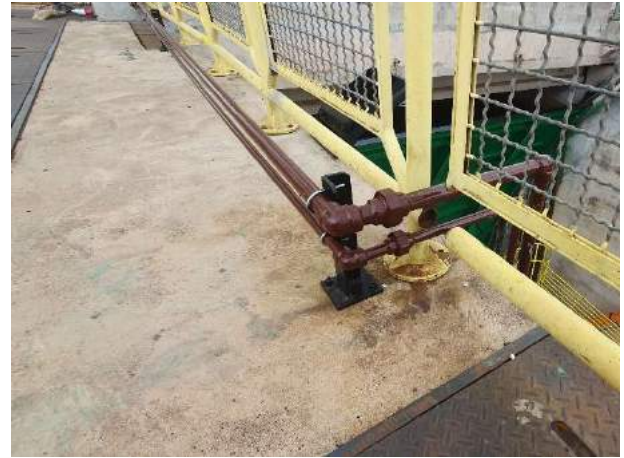
Figura 37 – Inspeção nas tubulações e conexões do VT - 1

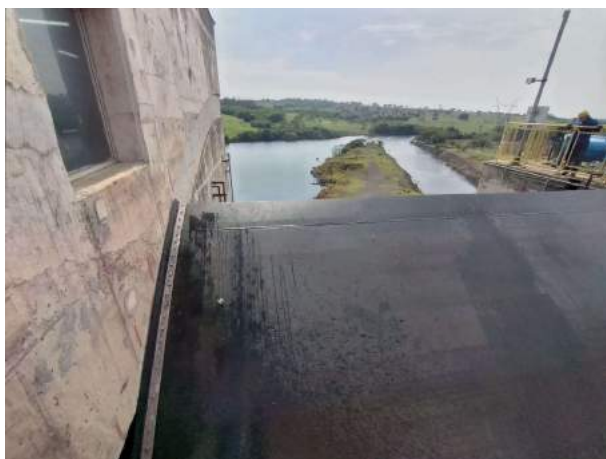
Durante inspeção realizada nas pistas de deslizamento e de vedação da comporta observou-se que, a pista de vedação do lado esquerdo da comporta cobre parcialmente a parede do vão. Desta forma, em determinadas aberturas a vedação tem contato direto com o concreto, causando desgaste prematuro da vedação lateral da comporta.

Figura 39 – Vedação em contato direto com o concreto

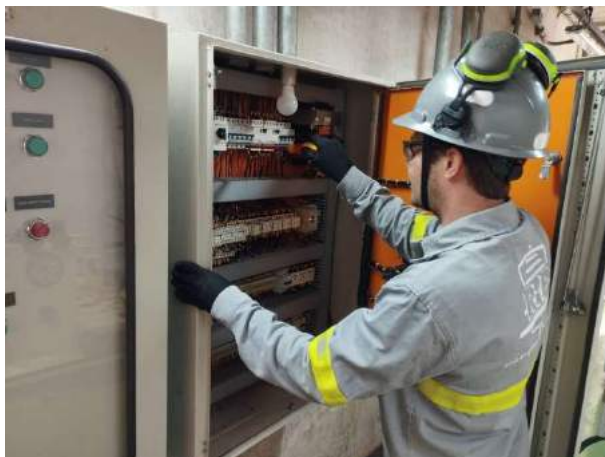
Realizado testes de funcionamento dos componentes dos quadros de comando dos motores e de acionamento das comportas. Não foi identificado nenhuma falha conforme testes efetuados.

Figura 43 – Inspeção e testes nos componentes internos do quadro

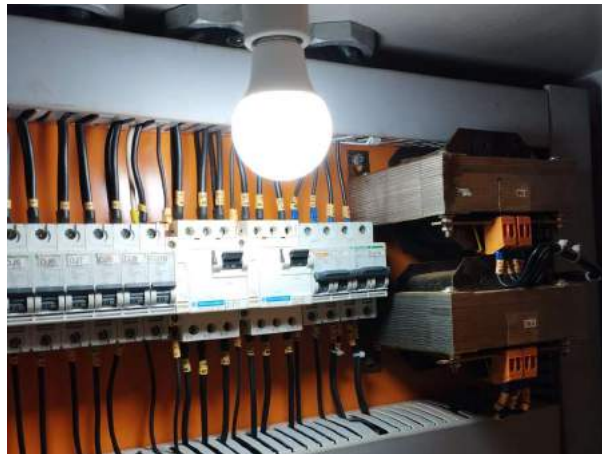
Efetuada a verificação do funcionamento das iluminações internas dos painéis de comanda, sendo necessário a substituição de lâmpadas queimadas.

Figura 46 – Testes na iluminação interna dos quadros

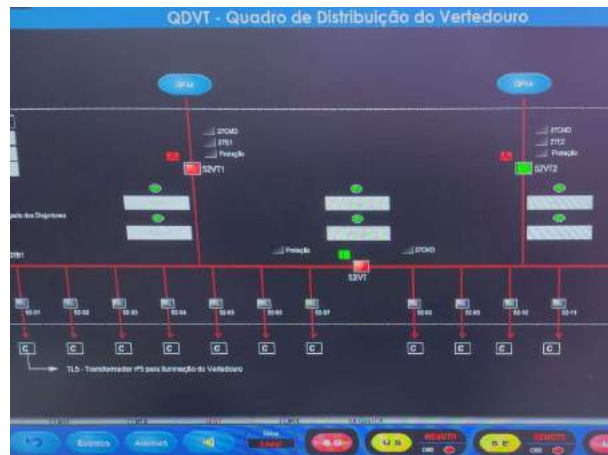
Durante comutação de fontes no serviço auxiliar, no quadro de distribuição do Vertedouro QDVT as fontes não comutam de forma automática. Desta forma, é necessário intervenção manual para normalização da alimentação do QDVT e conseqüentemente dos quadros de comando das comportas do vertedouro.

Figura 47 – Quadro de distribuição do vertedouro

Para comutação automática das fontes do QDVT, faz-se necessário estudar uma melhoria no painel, especificar os materiais necessários e adquirir, e programar a intervenção no quadro.

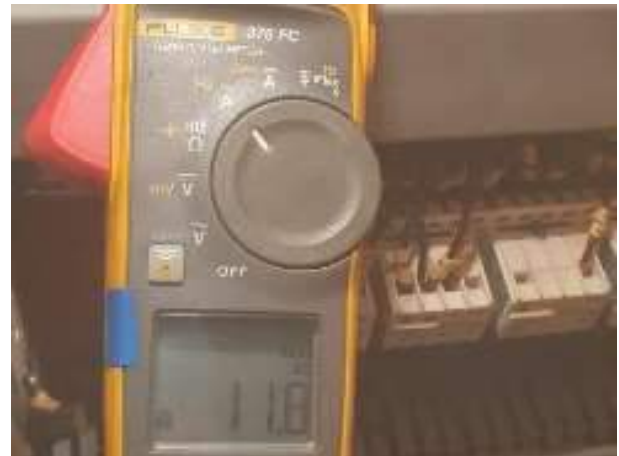
Os valores de tensão e corrente medidos encontram-se dentro dos parâmetros de operação normal do equipamento, conforme dados de placa do motor.

Efetuuou-se a medição de corrente de partida dos motores, todavia não houve aumento considerável das correntes medidas com o motor a vazio. Ou seja, o motor trabalha com os valores muito abaixo do limite da relação  $I_p/I_n$ , o que é uma ótima condição operacional para os motores.

Figura 54 – Medição de corrente do motor B1OL1 com carga

Figura 55 – Medição de corrente do motor B1OL2 com carga

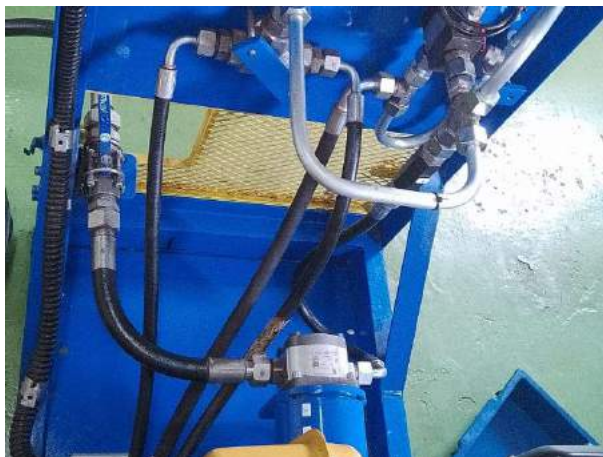
Realizada inspeção visual nas conexões e mangueiras da motobomba quanto à existência de vazamentos e integridade física das mangueiras.

Figura 58 – Inspeção na bomba, conexões e mangueiras hidráulicas da moto-bomba a diesel UHVT-01-02

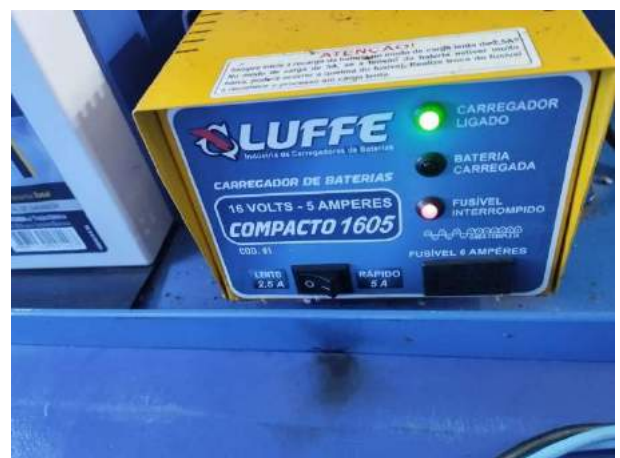
Figura 61 – Substituição do fusível do carregador da motobomba diesel UHVT-01-02

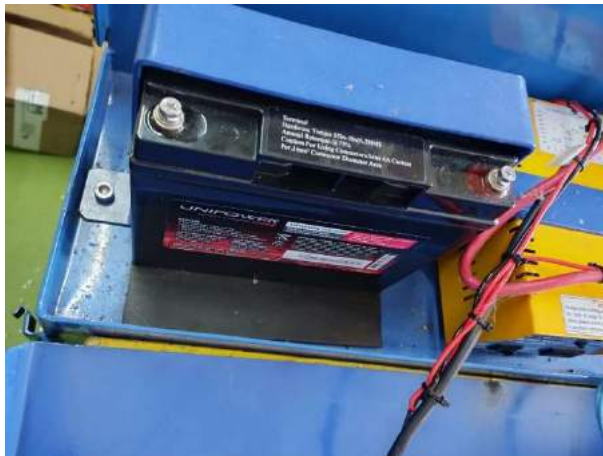
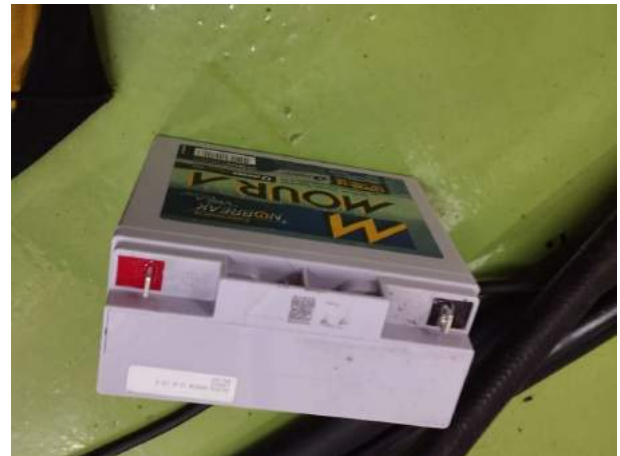
Figura 62 – Substituição da bateria da motobomba diesel UHVT-01-02

Figura 63 – Substituição da bateria da motobomba diesel UHVT-01-02

De forma preventiva, efetuou-se a substituição da bateria do motor da unidade UHVT-01-02 conforme periodicidade definida de 1 (um) ano.

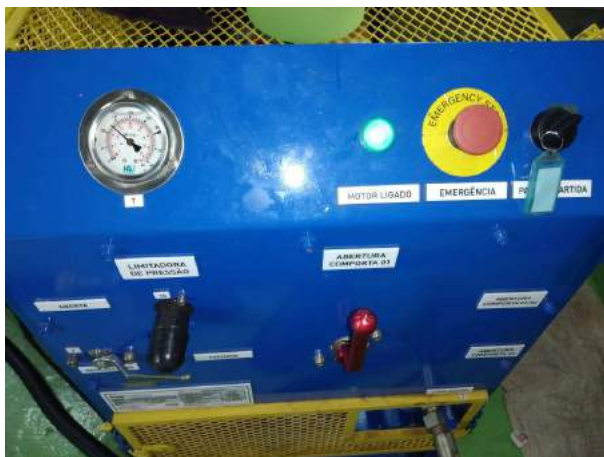
Figura 64 – Abertura VT – 1 pela motobomba de emergência

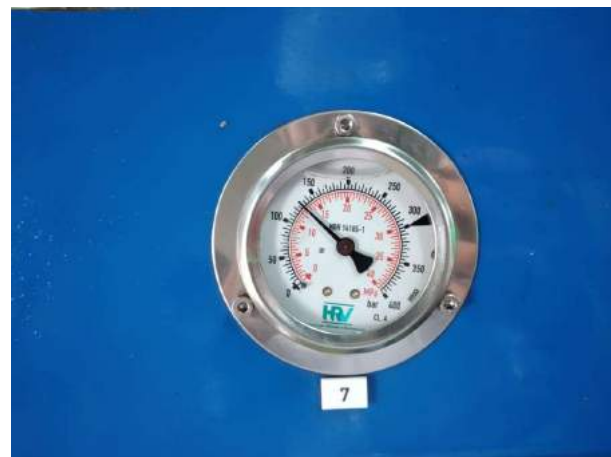
A pressão de trabalho da moto-bomba a diesel durante a abertura da comporta se manteve em 130 bar.

Figura 65 – Pressão de trabalho pela motobomba de emergência (130 bar)

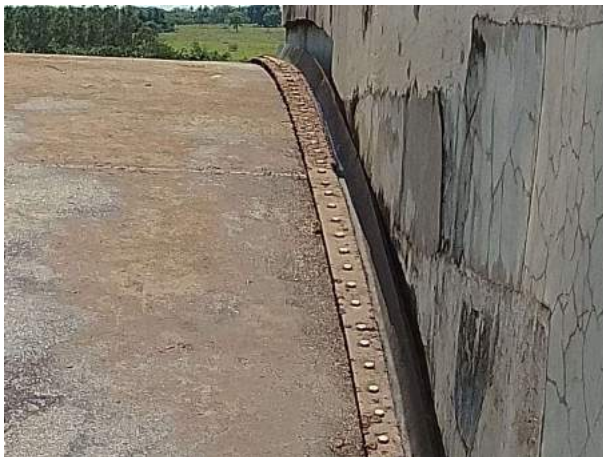
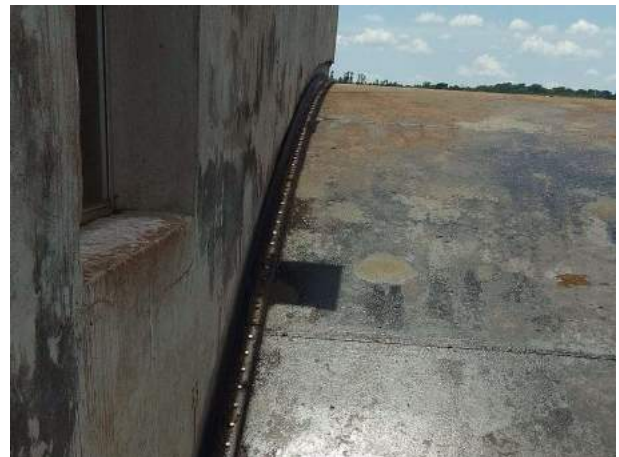
Não foi observado nenhuma anormalidade durante a execução dos testes de acionamento da comporta. Não foi identificado nenhum ruído anormal durante manobras.

Figura 67 – Manobra de acionamento completa da comporta 02

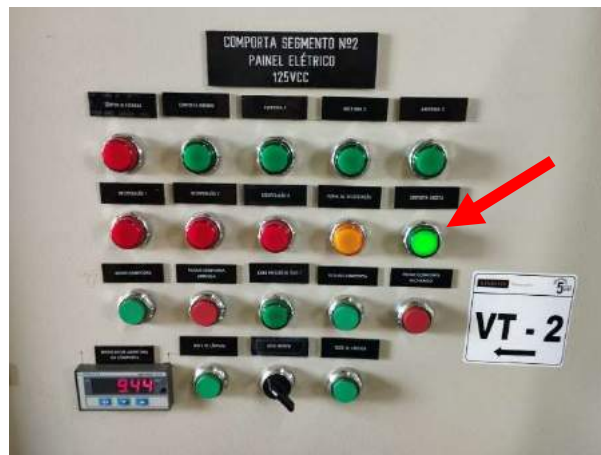
Durante os testes de acionamento da comporta, verificou-se o correto envio de sinais para o painel local e supervisor. Houve atuação correta de todos os sinais tanto no painel local quanto SDSC. Com a comporta totalmente aberta, ocorreu a atuação do sinal “COMPORTA ABERTA”.

Figura 69 – Sinalização de COMPORTA ABERTA VT - 2

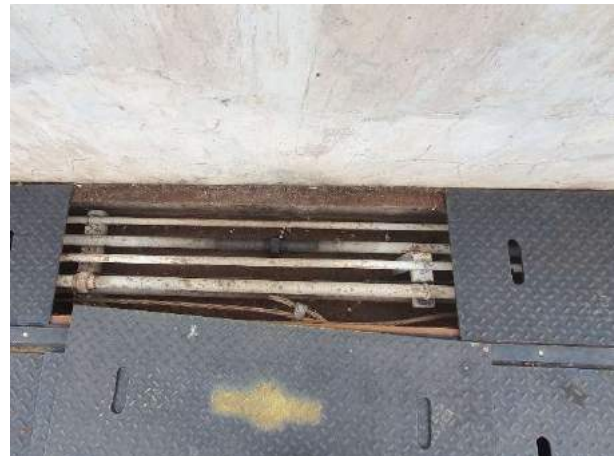
Efetuada inspeção geral em todas as tubulações e, conexões roscadas presentes no circuito hidráulico de abertura e fechamento da comporta 02 do vertedouro. Durante os ensaios e inspeções não foi observado indícios de vazamentos de óleo no circuito hidráulico. Todavia, as tubulações apresentam a necessidade de reparo na pintura.

Figura 71 – Inspeção nas tubulações e conexões do VT - 2

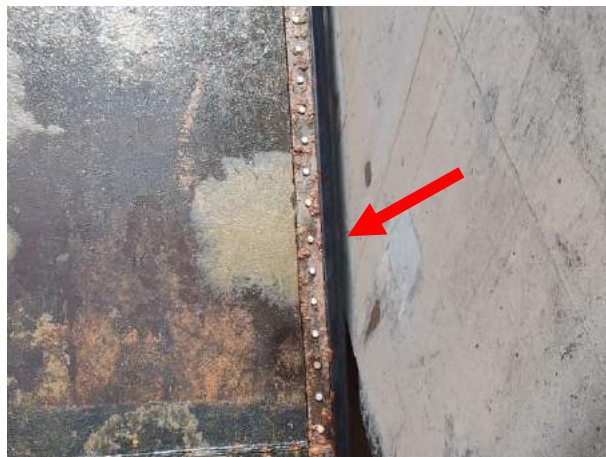
As pistas de vedação, lado esquerdo e direito, cobre parcialmente a parede do vão. Desta forma, em determinadas aberturas a vedação tem contato direto com o concreto, causando desgaste prematuro da vedação lateral da comporta.

Figura 74 – Vedação em contato direto com o concreto

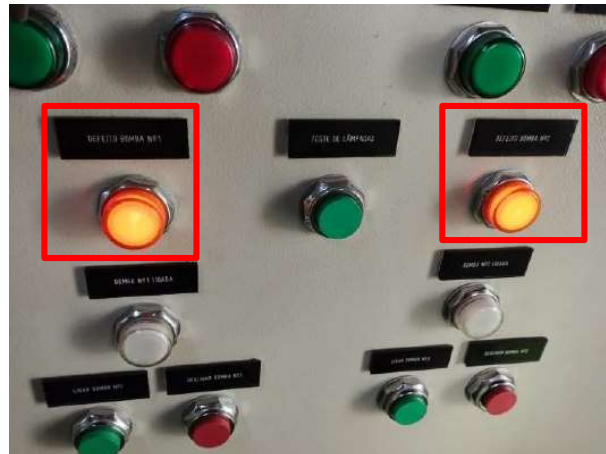
Efetuada simulações de atuações de falhas verificando o correto envio de sinais para os painéis locais e ao supervisor. Houve atuação de todos os sinais, tanto nos quadros locais quanto SDSC.

Figura 75 – Testes de atuação dos sinais

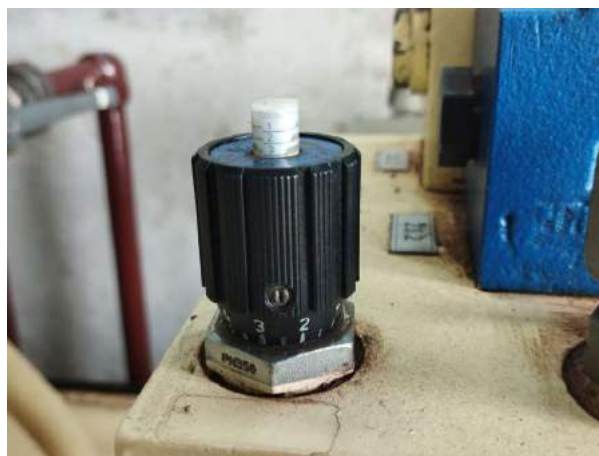
Figura 78 – Válvula reguladora de fluxo (24.2) 100% aberta UHVT-01-02

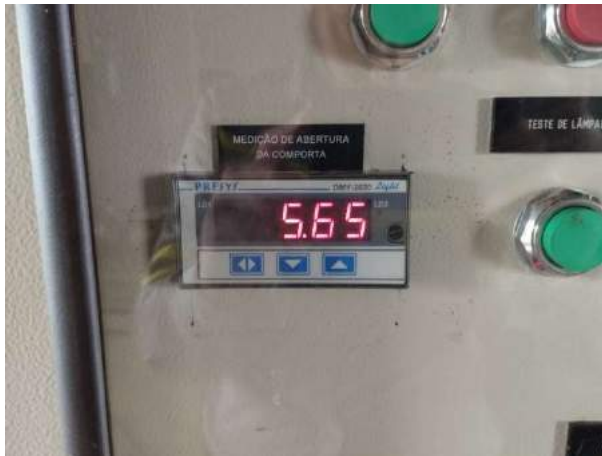
Durante as manobras de abertura, conforme descrito nas tabelas contidas no item 010.004 – págs. 41 e 43, efetuou-se a comparação de indicação de abertura da comporta na régua, indicador local e supervisor. Não há variação consideráveis dos valores coletados, não havendo necessidade de atuações e correções.

Figura 80 – Posição de abertura VT – 2 painel local

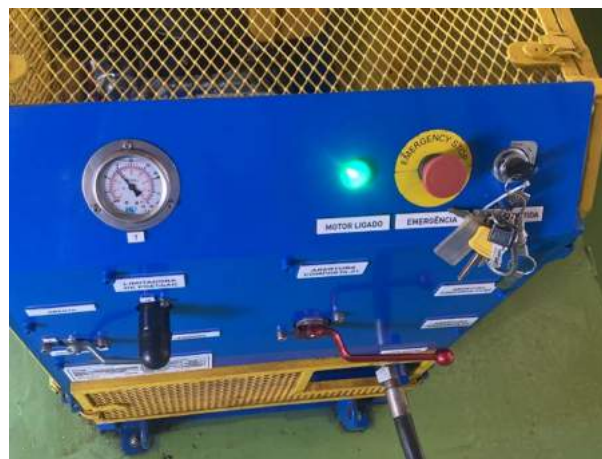
A pressão de trabalho verificada durante os testes com a motobomba a diesel foi de 140 bar, com a comporta ensecada.

Figura 82 – Abertura VT – 2 pela motobomba de emergência (140 bar)

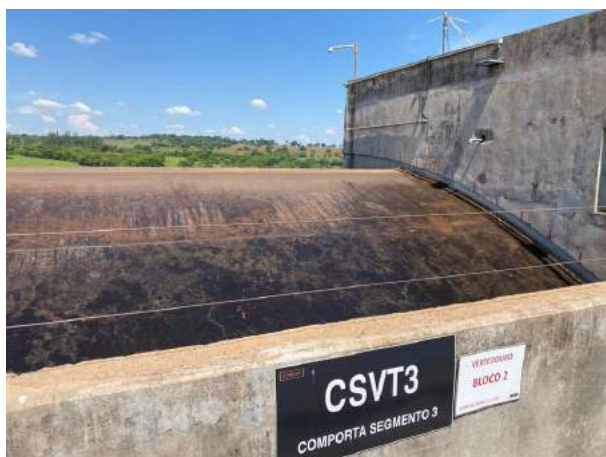
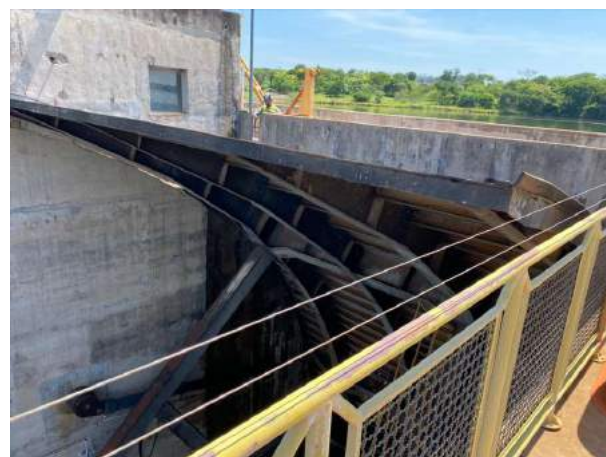
Não foi observado nenhuma anormalidade durante a execução dos testes de acionamento da comporta e não apresentou nenhum ruído anormal durante manobras.

Figura 84 – Manobra de acionamento completa da comporta 03

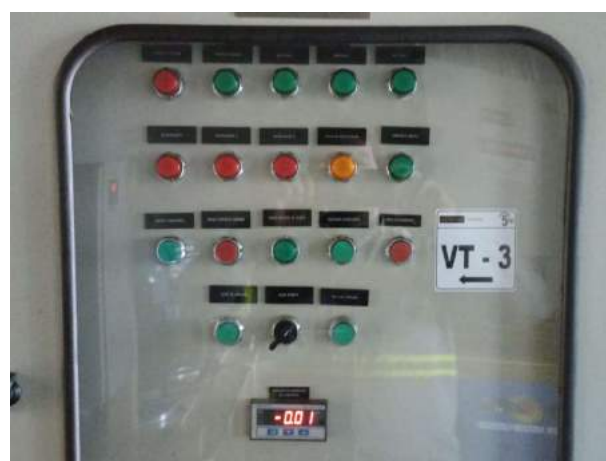
Com a comporta totalmente fechada não houve atuação do sinal “Fechada” no supervisor e, a indicação no SDSC está incoerente. Com a comporta fechada, no painel local a indicação é de - 0,01 m e no SDSC 0,06 m. Faz-se necessário verificar a sinalização de comporta fechada, assim como a indicação de abertura no sistema de supervisão.

Figura 87 – Falha de sinalização de comporta “FECHADA”

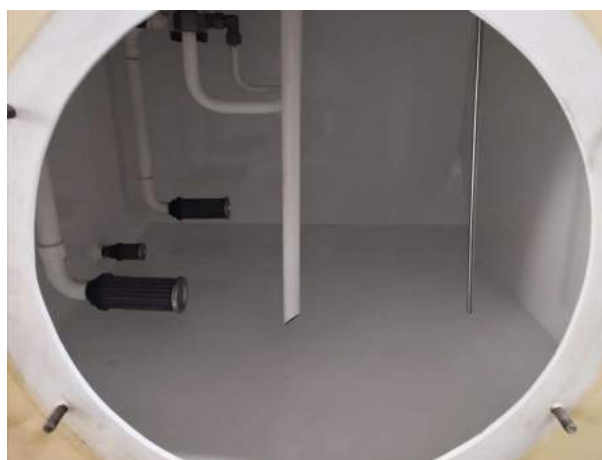
Realizado a drenagem do óleo da central hidráulica UHVT-03, limpeza e inspeção no interior do tanque quanto a pintura. A pintura encontra-se em boas condições, não apresentando a necessidade de reparos.

Figura 88 – Drenagem do óleo da central UHVT-03 e inspeção interna

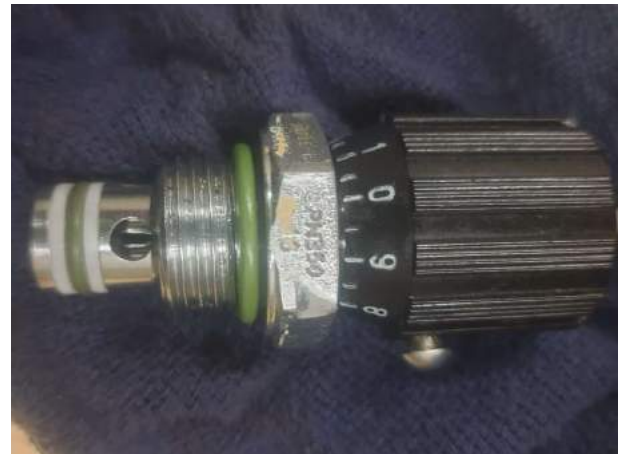
Realizado verificações na válvula reguladora de vazão presente no bloco de acionamento da comporta, observando a integridade física da válvula agulha, vedações e indícios de engripamento. A válvula reguladora de fluxo apresenta boas condições operacionais.

Figura 90 – Inspeção na válvula reguladora de fluxo UHVT-03

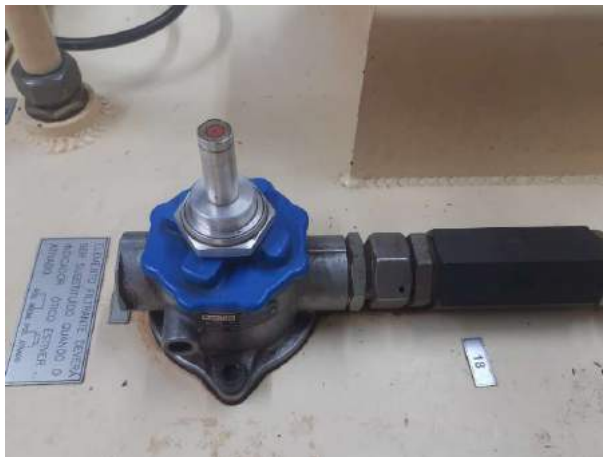
Realizado inspeção nos filtros de sucção e retorno da central hidráulica UHVT-03. Não houve a necessidade de substituição dos filtros de óleo, pois não apresentam estar saturados. Efetuou-se inspeção no filtro de aerção da central (sílica gel) e não foi identificado presença de umidade, não sendo necessário a substituição da sílica.

Figura 91 – Verificação do filtro de retorno

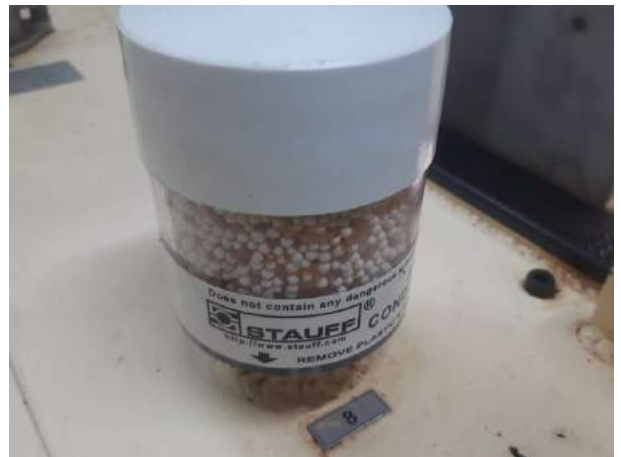
Figura 92 – Inspeção no filtro de aerção

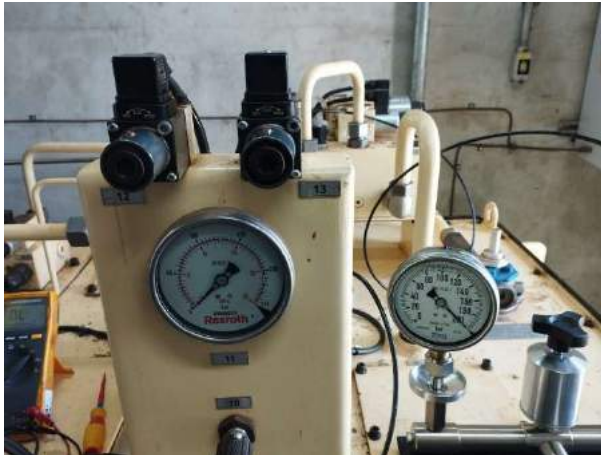
com 205 bar, manômetro com a utilização da bomba manual. Os valores de atuação do pressostato estão de acordo com o de projeto.

Figura 93 – Teste de atuação de alta pressão UHVT-03

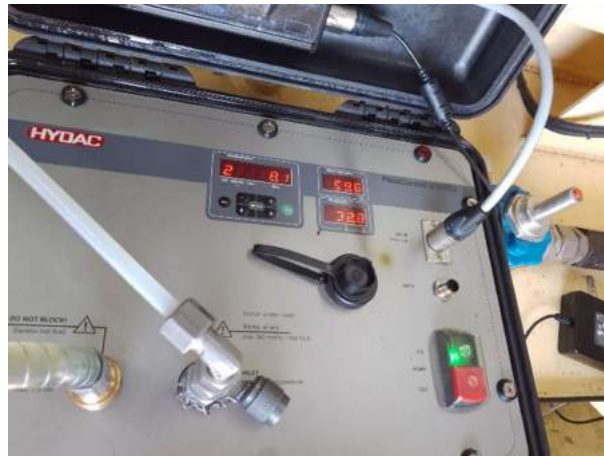
O valor de particulado do óleo medido antes da filtração foi de NAS 11, com a filtração o resultado obtido foi NAS 8, resultado apresentado está dentro dos parâmetros aceitáveis para esta central hidráulica.

Figura 96 – Filtragem do óleo UHVT-03 (NAS 8, após filtragem)

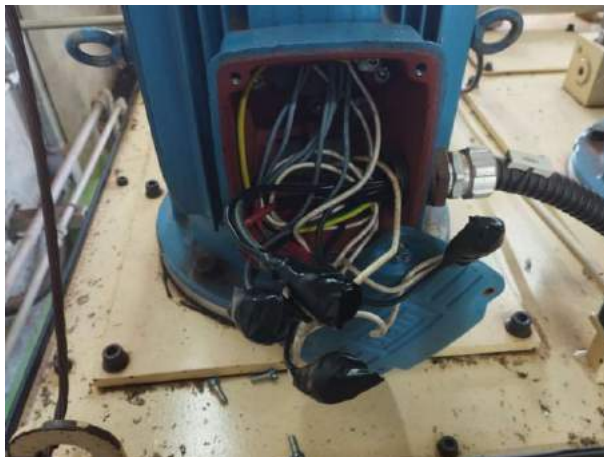
Executado inspeção nas motobombas de acionamento da central hidráulica UHVT-03 quanto ao estado físico dos equipamentos. As motobombas apresentam um bom estado de pintura e conservação, os cabeamentos foram verificados e apresenta bom estado de isolamento, não apresentando trincas, ressecamento e/ou coloração anormal.

Figura 96 – Verificações na motobomba 01 quanto ao estado e cabeamento

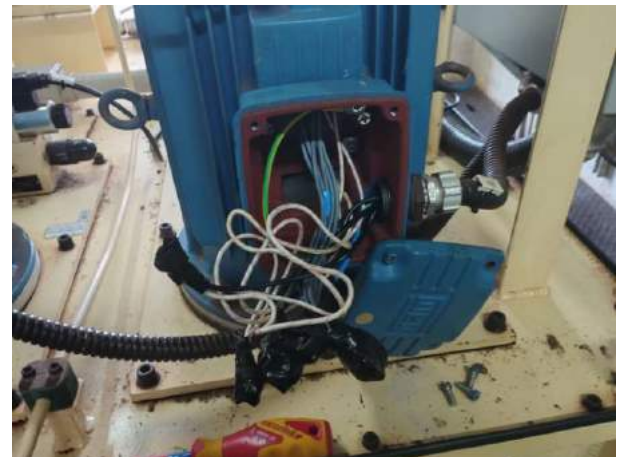
Figura 97 – Verificações na motobomba 02 quanto ao estado e cabeamento

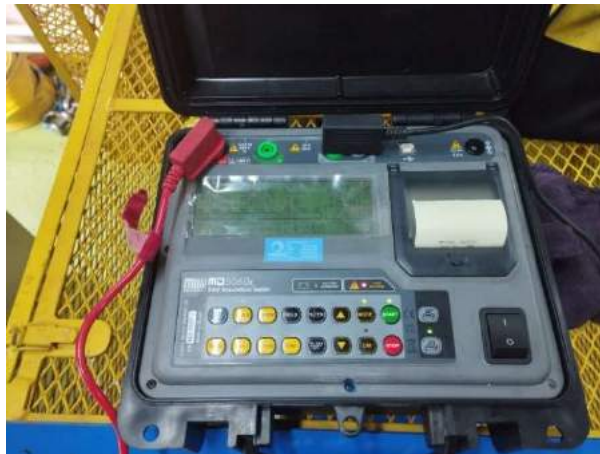
Figura 98 – Medição de resistência de isolamento motores UHVT-03

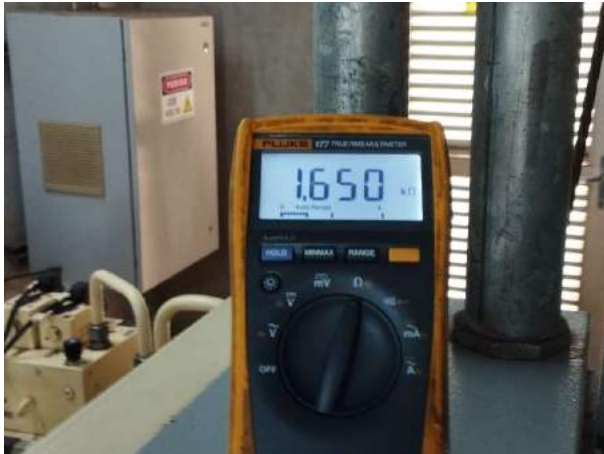
Efetuada verificações quanto ao correto funcionamento das resistências de aquecimento dos motores da central hidráulica UHCV-03. Verificado que as resistências de aquecimento dos motores apresentam condições normais de operação.

Figura 100 – Verificações na resistência de aquecimento do motor 1

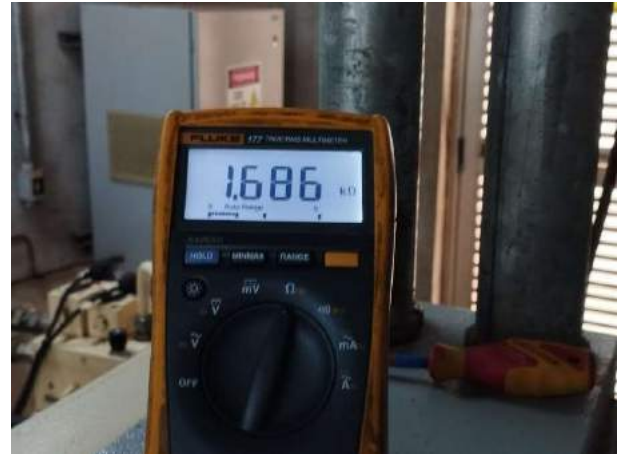
Figura 101 – Verificações na resistência de aquecimento do motor 2

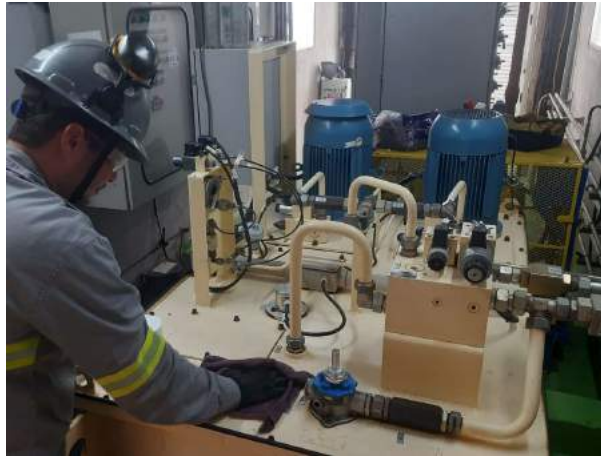
Figura 107 – Limpeza geral da central UHVT-03

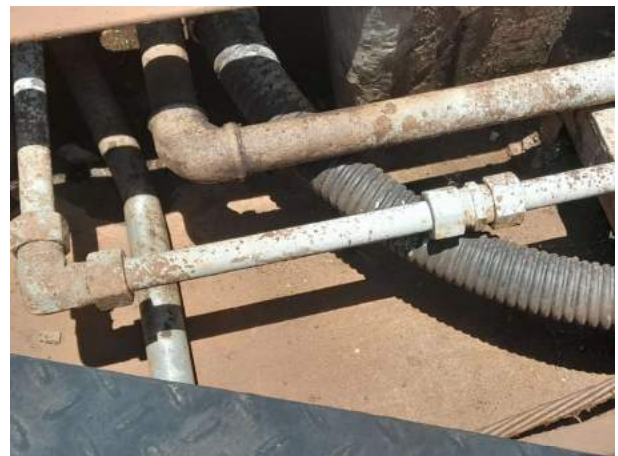
Efetuada inspeção geral em toda tubulação, conexões roscadas e soldadas presentes no circuito hidráulico de abertura e fechamento da comporta 03 do vertedouro. Não foi identificado indícios de merejamento de óleo recentes. Porém, há sinais de que houve vazamentos de óleo no passado (manchas de óleo nas tubulações). Faz-se necessário efetuar o reparo na pintura de toda tubulações e conexões da comporta.

Figura 109 – Inspeção nas tubulações e conexões do VT - 3

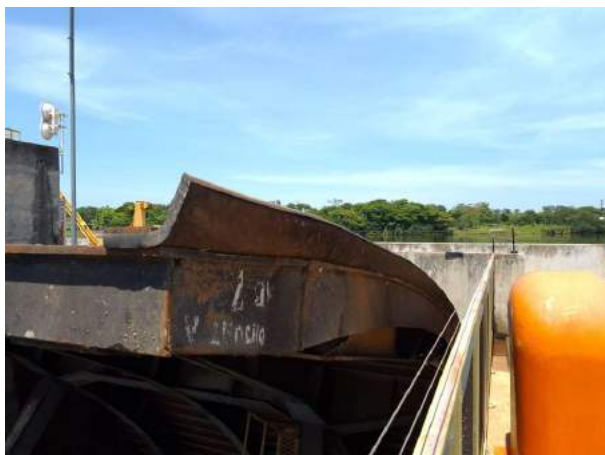
As vedações da comporta de vertedouro 02 apresentam indícios de ressecamento e fadiga, sendo necessário a substituição preventiva. Solicitação de serviço **SS 150 / 2021**. Todavia, não há vazamentos de água significativos pelas vedações da comporta.

Figura 112 – Inspeção das vedações laterais da comporta VT - 3
