Plano de Segurança de Barragens  
Usina Hidrelétrica de  
Caçu

# Plano de Segurança de Barragem

## Volume III – Registros e Controles

Documento elaborado conforme estabelecido na Política Nacional de Segurança de Barragens, Lei 12.334, de 20 de setembro de 2010. Itens apresentados neste volume:

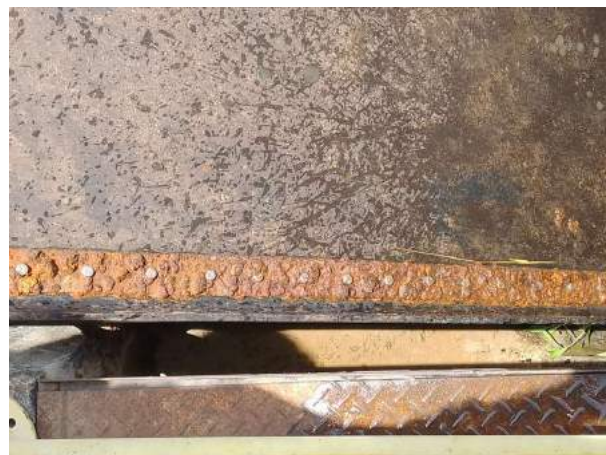
Verificado a necessidade de reparo na pintura de toda estrutura da comporta, a pintura do equipamentos encontra-se deteriorada. Em alguns locais, por exemplo tala das comportas, o estado de oxidação superficial encontra-se avançado. Solicitação de serviço (**SS 144 / 2021**).

Figura 113 – Talas em processo avançado de oxidação

Há indícios de fadigas e desgastes nas borrachas de vedação, e degradação na pintura das estruturas das comportas 02 e 03. Estas correções já estão contratadas e com cronograma de execução.

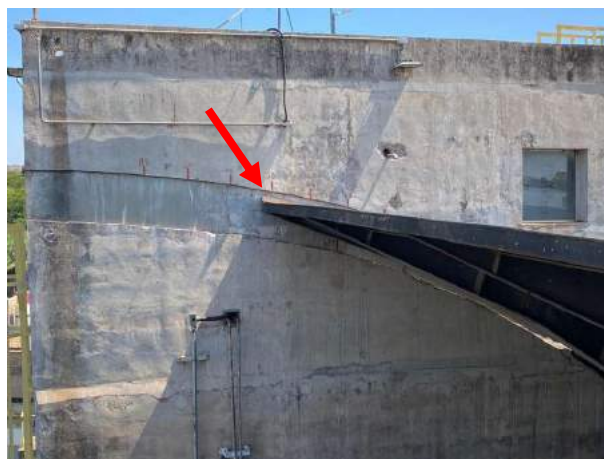
A pista de vedação, lado direito, cobre parcialmente a parede do vão. Desta forma, em determinadas aberturas a vedação tem contato direto com o concreto, causando desgaste prematuro da vedação lateral da comporta.

Figura 114 – Vedação lateral em contato direto com o concreto

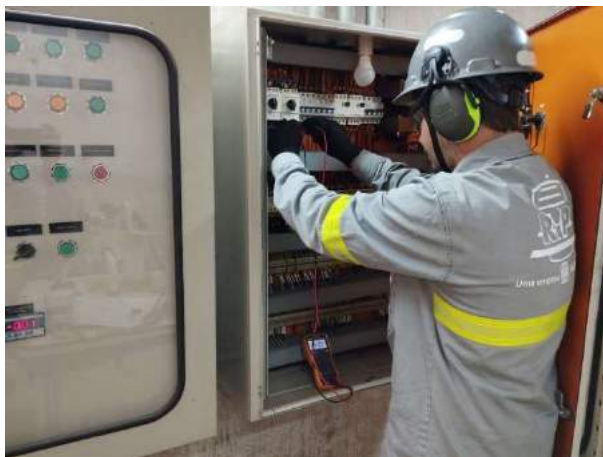
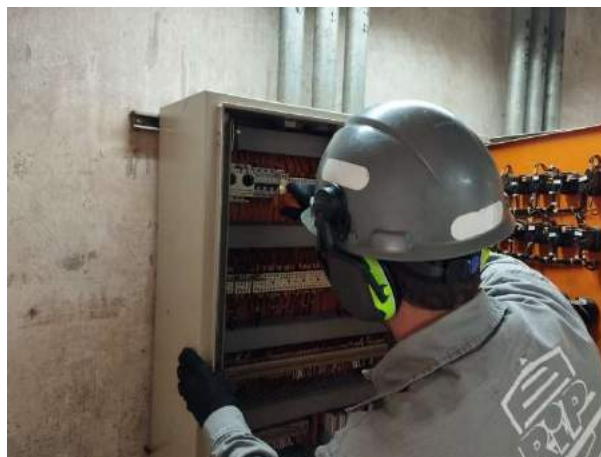
Executado testes de funcionamento dos componentes dos quadros de comando dos motores e de acionamento das comportas. Não foi identificado nenhuma falha conforme ensaios efetuados.

Figura 116 – Inspeção e testes nos componentes internos do quadro

Figura 118 – Inspeção e testes nos componentes internos dos quadros VT - 3

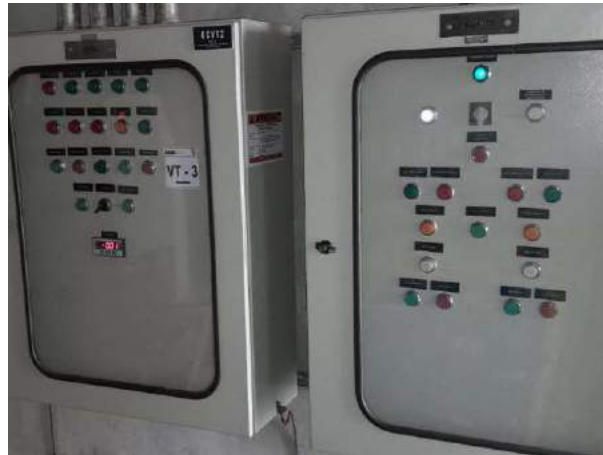
Efetuada a verificação da correta identificação dos quadros, gavetas e TAGs nos painéis.

Figura 119 – Verificações de TAGs nos quadros

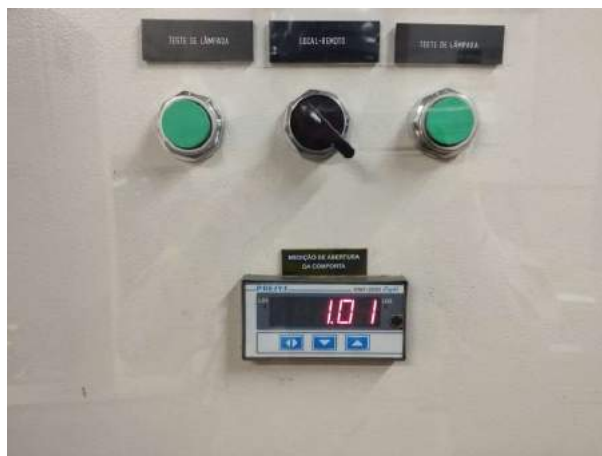
Figura 122 – Teste de estanqueidade VT - 3

A fim de certificar a estanqueidade do sistema hidráulico de acionamento da comporta 3, posicionou-se a comporta com 1,00 metro de abertura aguardando por 30 minutos para verificar se ocorre o fechamento da comporta por perdas. Durante este período, não houve alterações na posição deixada durante o teste.

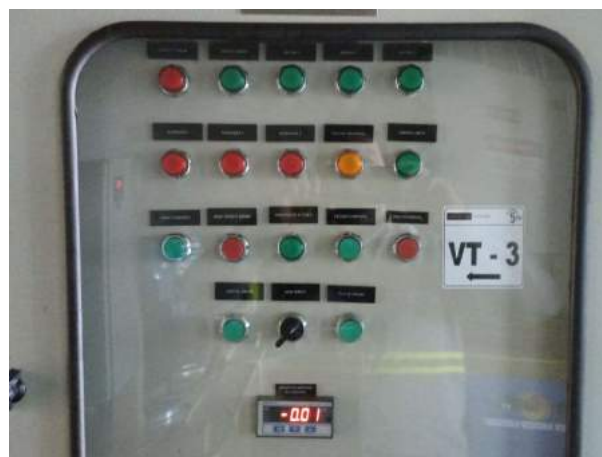
Outra falha observada é que com a comporta 100% fechada, os sinais de comporta fechada no quadro QCVT2 (led) e supervisorio não atuam.

Figura 124 – Comporta VT – 3 fechada, com indicação de - 0,01m no Presys e sem status de fechada

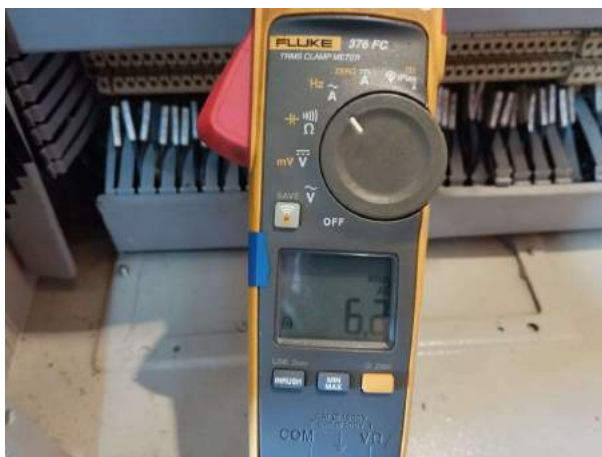
Figura 125 – Verificação das correntes dos motores (sem carga) VT - 3

Os valores de tensão e corrente medidos encontram-se dentro dos parâmetros de operação normal do equipamento, conforme dados de placa do motor.

Efetuuou-se a medição de corrente de partida dos motores, todavia não houve aumento considerável das correntes medidas com o motor a vaziao. Ou seja, o motor trabalha com os valores muito abaixo do limite da relação  $I_p/I_n$ , o que é uma ótima condição operacional para o equipamento.

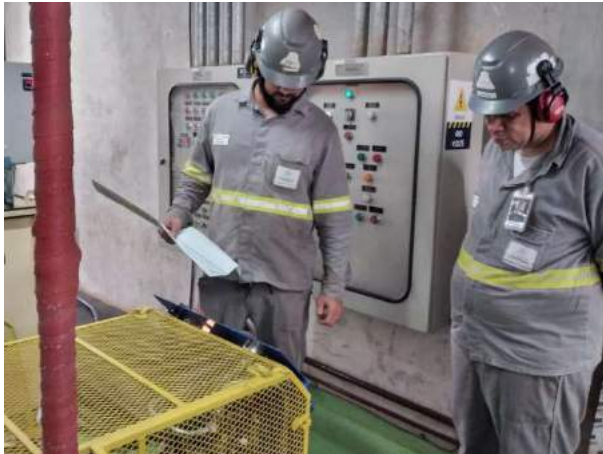
Figura 130 – Testes de abertura pela motobomba de emergência

ABERTURA DA COMPORTA 3 VERTEDOURO – MOTOBOMBA DE EMERGÊNCIA		
STEPS	ABERTURA	TEMPO DE ABERTURA
1°	0,00 m	0 s
2°	1,00 m	2 min 58 s
3°	2,00 m	5 min 55 s
4°	3,00 m	8 min 56 s
5°	4,00 m	11 min 54 s
6°	5,00 m	14 min 50 s
7°	6,00 m	17 min 46 s
8°	7,00 m	20 min 33 s
9°	8,00 m	23 min 11 s
10°	9,00 m	25 min 36 s
11°	TA	26 min 41 s
<b>Abertura Total</b>		<b>26 min 41 s</b>

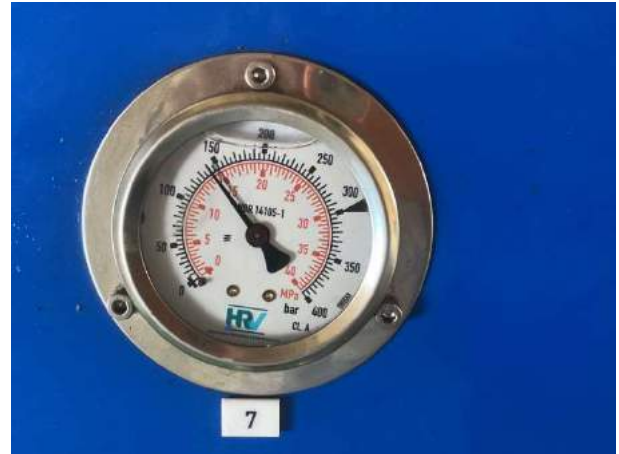
A pressão de trabalho da moto-bomba a diesel durante a abertura da comporta se manteve em 140 bar.

Figura 131 – Pressão de trabalho pela motobomba de emergência (140 bar)

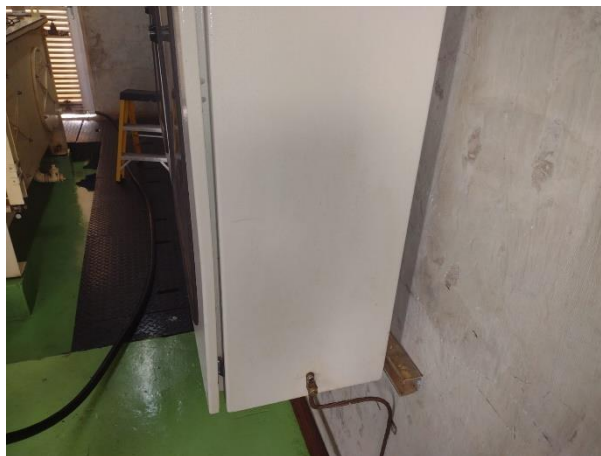
Inspeção no estado dos aterramentos dos quadros

Efetuada inspeção nos aterramentos dos motores, da unidade hidráulica e quadros elétricos. Não foi observado nenhuma anormalidade quanto ao estado dos aterramentos dos equipamentos.

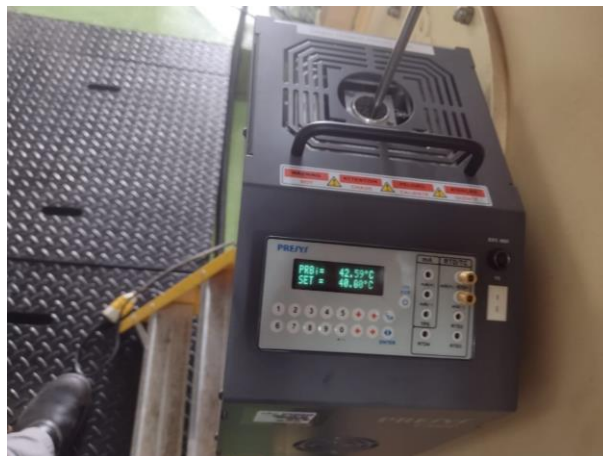
Após análise da falha, interviu-se nas configurações do indicador de temperatura Novus N480i normalizando o valor de temperatura indicado no visor. Efetuados variações de temperatura com auxílio da cuba térmica, a fim de certificar das leituras efetuadas pelo indicador e atuações de alarme. O equipamento apresentou funcionamento adequado em todos os testes feitos.

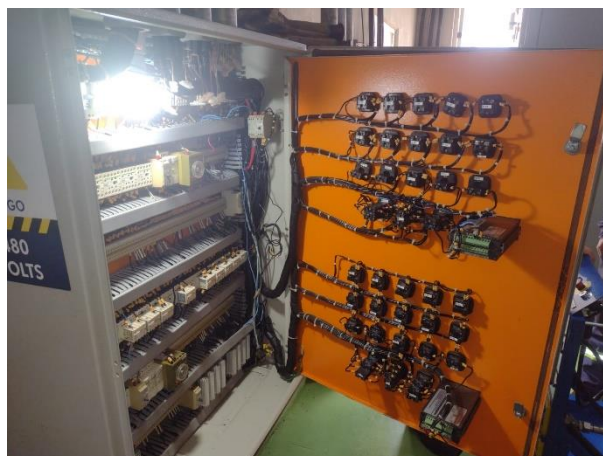
Testes na iluminação interna dos quadros

Efetuada a verificação do funcionamento das iluminações internas dos painéis de comanda, sendo necessário a substituição de lâmpadas queimadas.

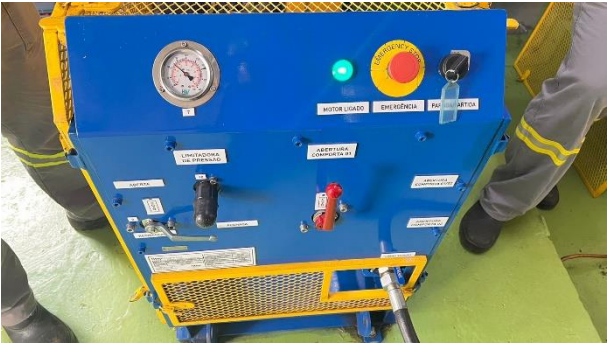
Abertura VT – 1 pela motobomba de emergência

<b>Abertura Total</b>	29 min 23 s
-----------------------	-------------

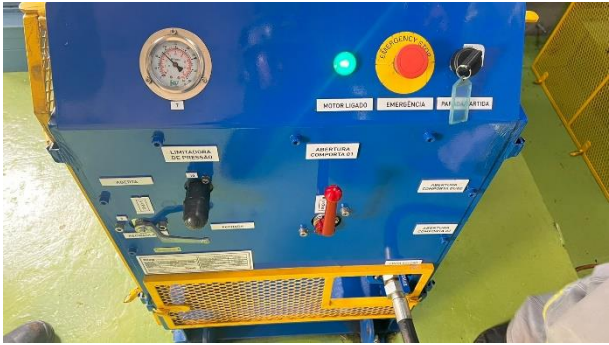
A pressão de trabalho da motobomba a diesel durante a abertura da comporta se manteve em 130 bar.

Pressão de trabalho pela motobomba de emergência (130 bar)

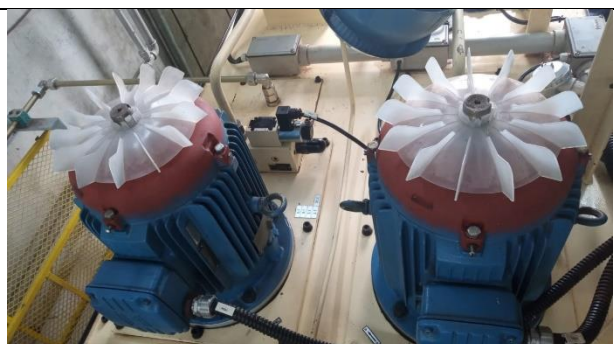
As motobombas apresentam um bom estado de conservação.

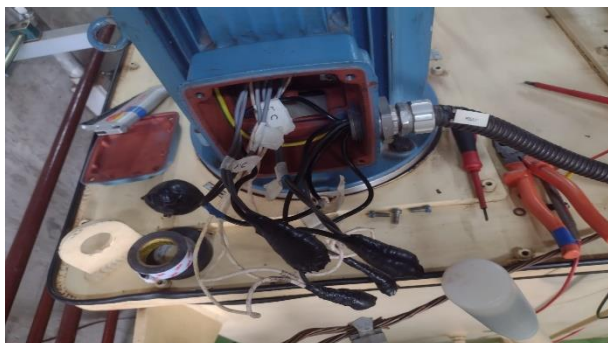
Verificações na motobomba 01 quanto ao estado e cabeamento

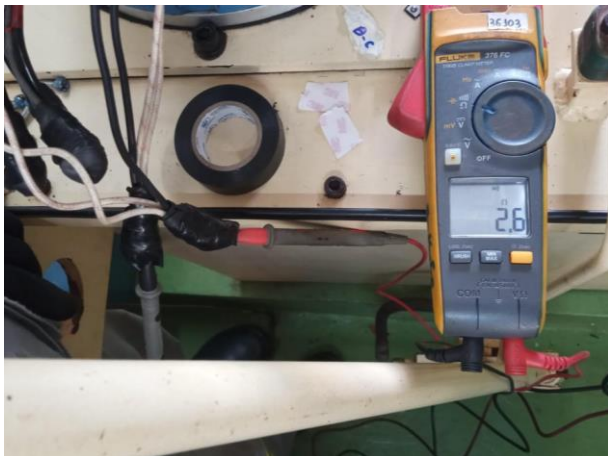
Efetuada verificações quanto ao correto funcionamento das resistências de aquecimento dos motores da central hidráulica UHCV-03. Verificado que as resistências de aquecimento dos motores apresentam condições normais de operação.

Verificações na resistência de aquecimento do motor 1

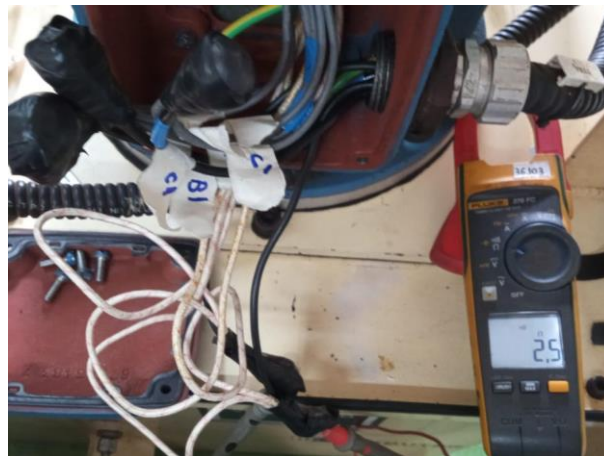
Verificações na resistência de aquecimento do motor 2

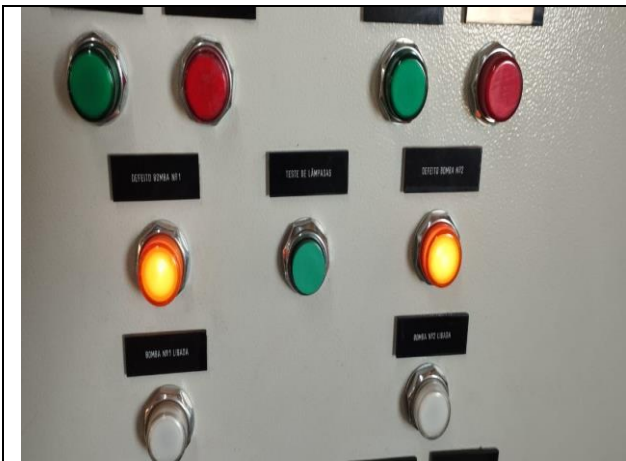
Figura 01 – Atuação de defeito nas bombas 1 e 2 UHVT 1 / 2

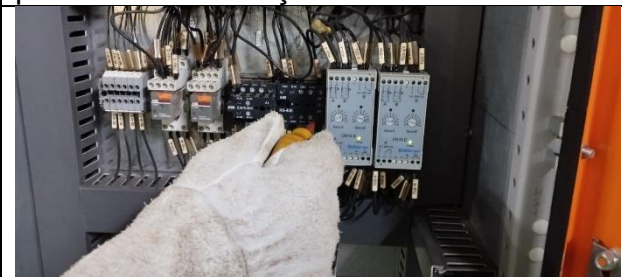
Figura 31: Reaperto de conexões do painel de alimentação das bombas.

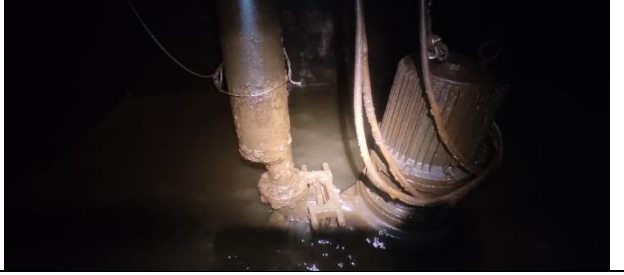
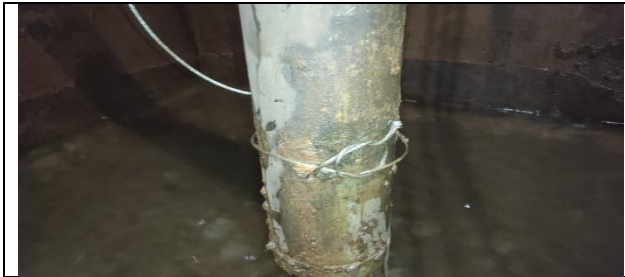
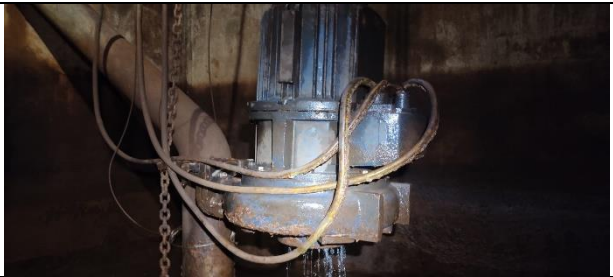
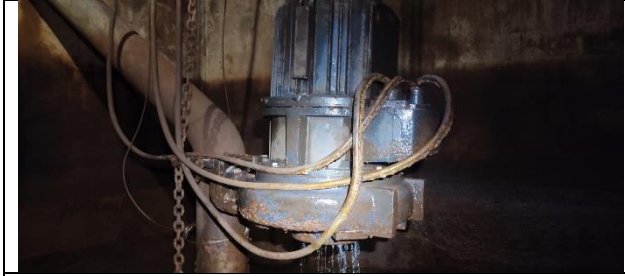
Figura 41: Inspeção realizada no poço, verificando estado de conservação das bombas no geral.

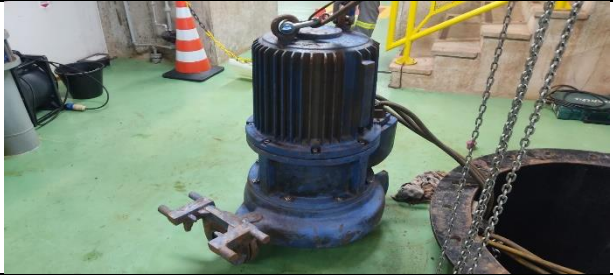
Figura 55: Bombas retiradas do poço.

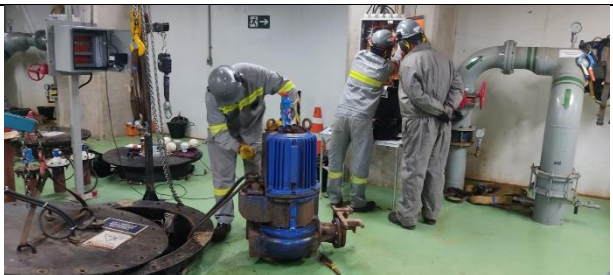
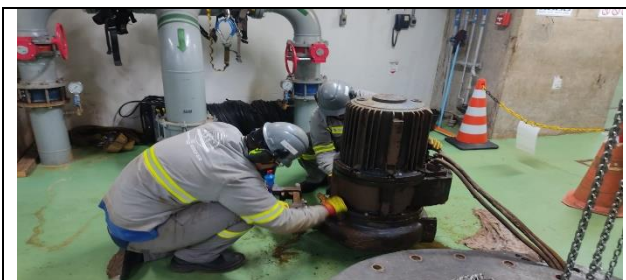
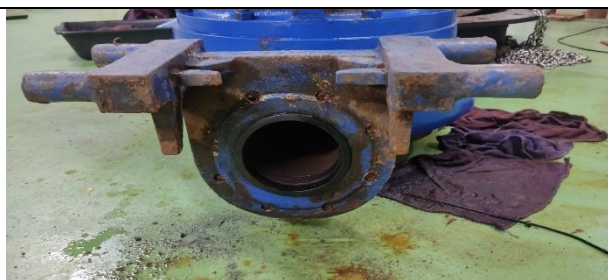
Figura 57: Realização de inspeção detalhada e limpeza.

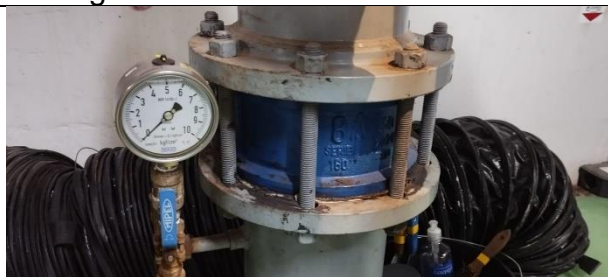
Figura 62: Verificação de funcionamento das válvulas da tubulação do poço de drenagem.

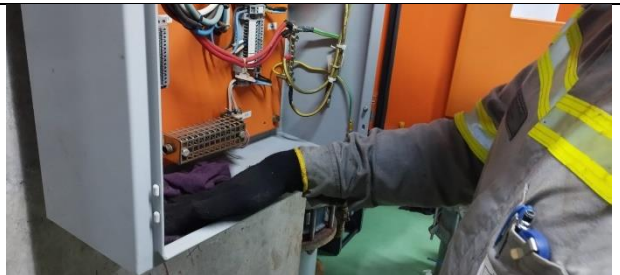
Figura 23: Realizando ensaios.

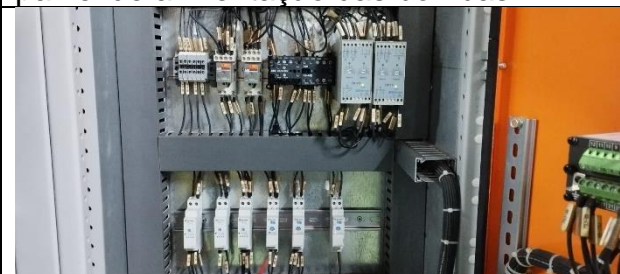
Figura 28: Feito limpeza do painel de alimentação das bombas.

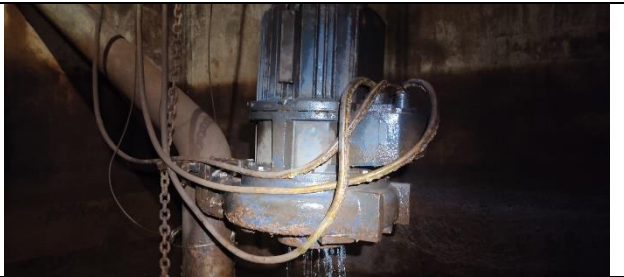
Figura 49: Inspeção realizada no poço, verificando estado de conservação de modo geral.

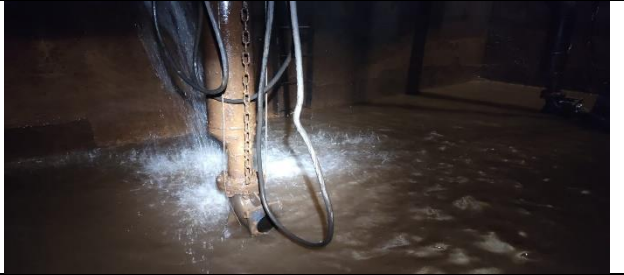
Figura 51: Inspeção realizada no poço, verificando estado de conservação de modo geral.

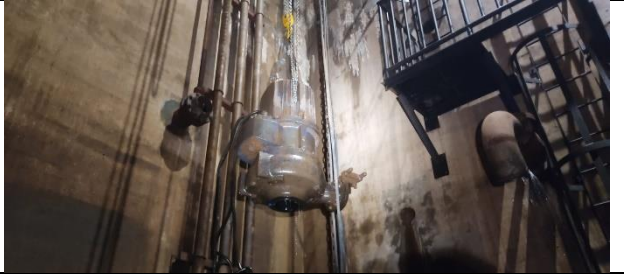
Figura 53: Inspeção realizada no poço, verificando estado de conservação das bombas no geral.

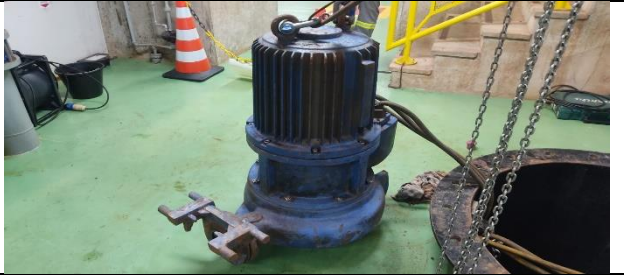
Figura 55: Bombas retiradas do poço.

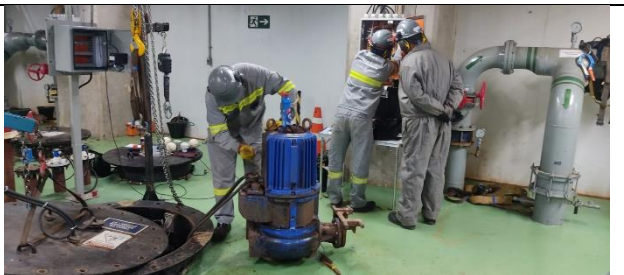
Figura 57: Realização de inspeção detalhada e limpeza.

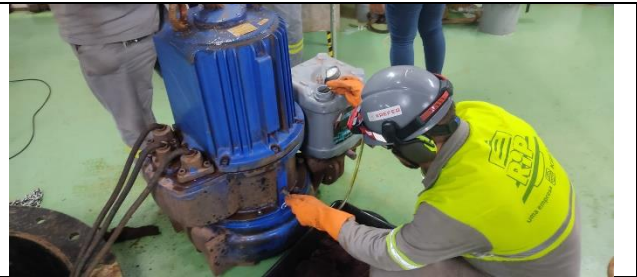
Figura 67: Motobomba limpa.

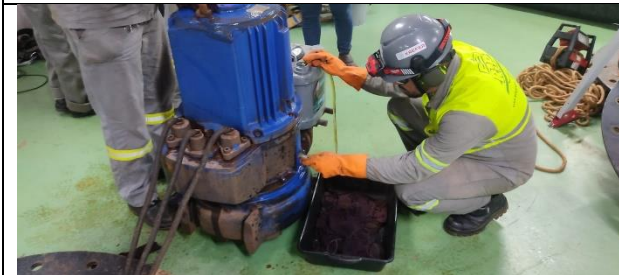
Figura 68: Reposição de óleo na motobomba do poço de drenagem.

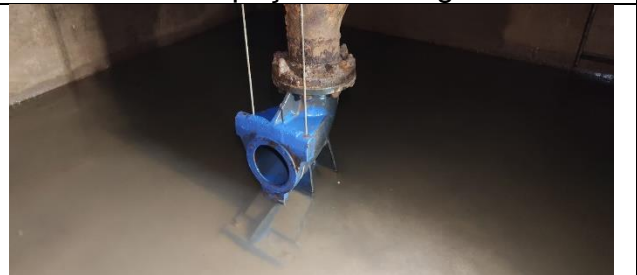
Figura 69: Reposição de óleo na motobomba do poço de drenagem.

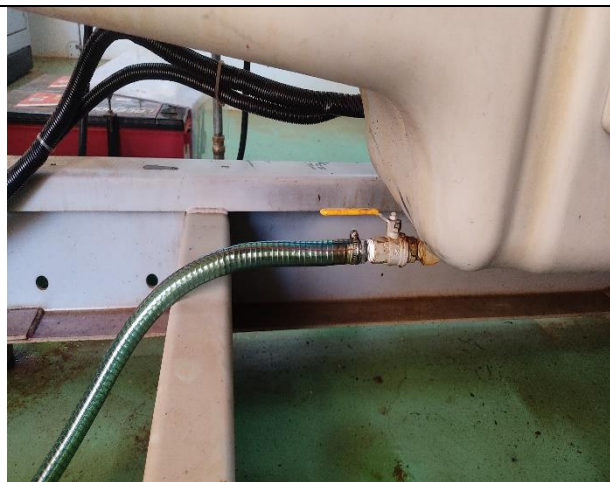
Figura 02 – Drenagem óleo do Cárter.

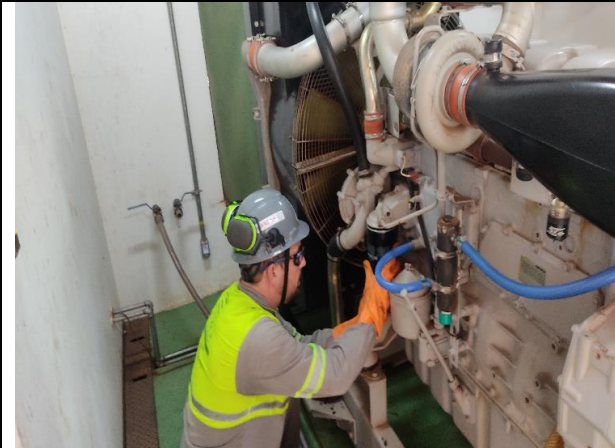
Figura 07 - Substituição Filtro óleo lubrificante.

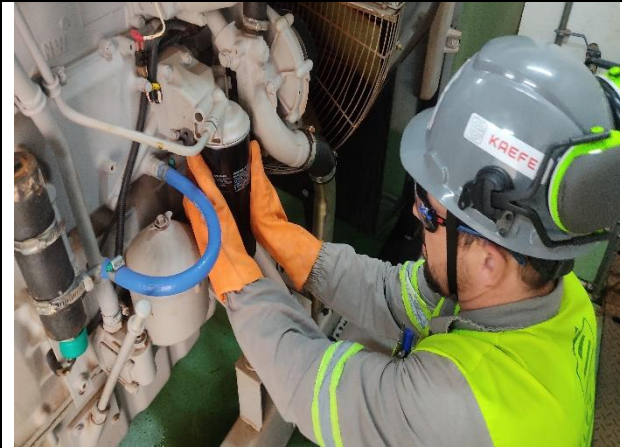
Figura 08- Filtro Novo Instalado.

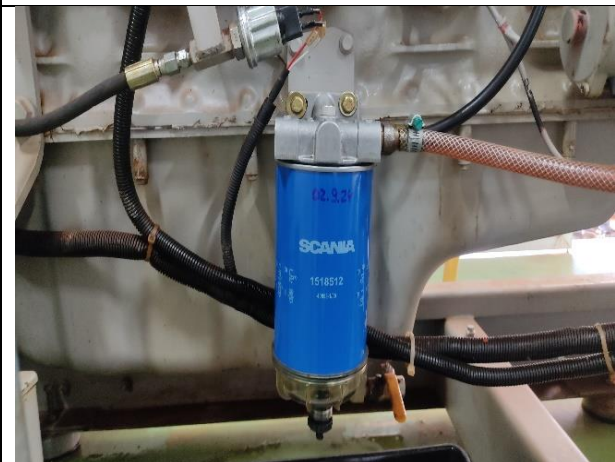
Figura 09- Substituição do Filtro de Separador de Água/Óleo .

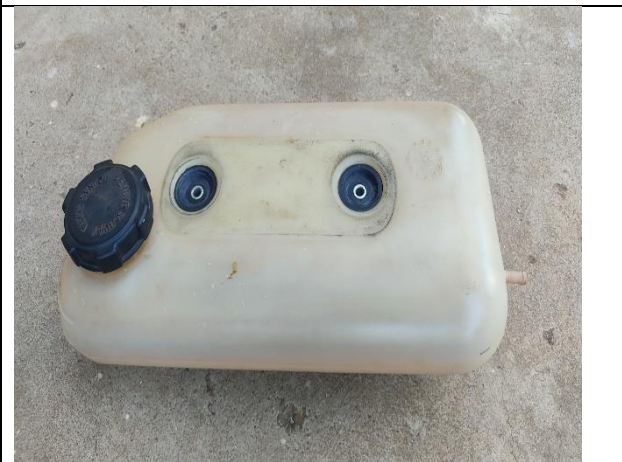
Figura 10- Limpeza no reservatório de expansão do Radiador.

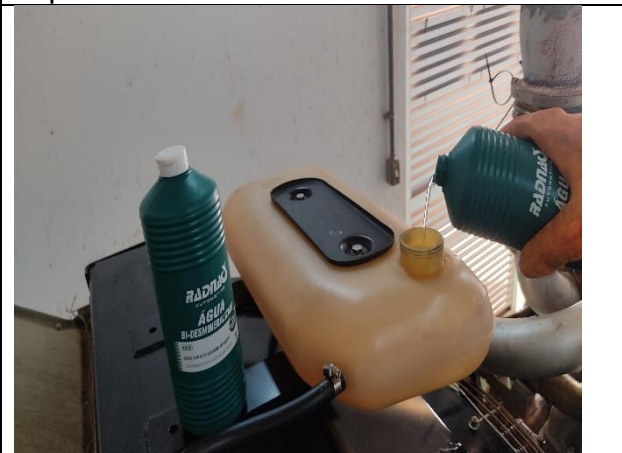
Figura 12- Água Desmineralizada no Sistema de Arrefecimento.

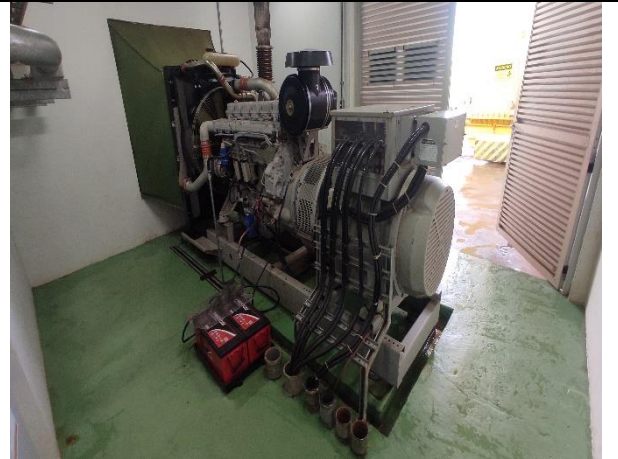
Figura 14- Limpeza de toda Área do Gerador Diesel de Emergência.

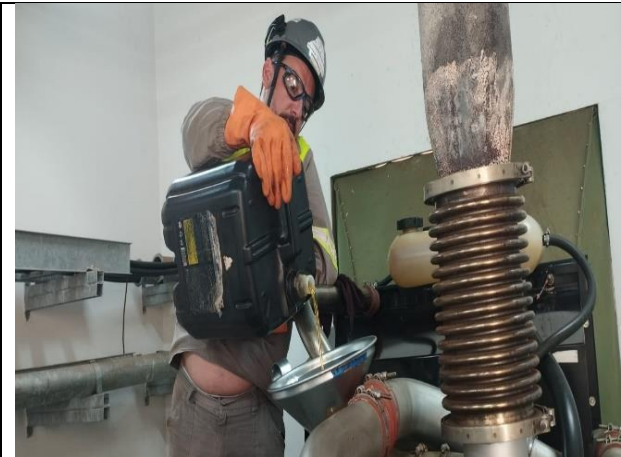
Figura 15 - Substituição do óleo diesel novo.

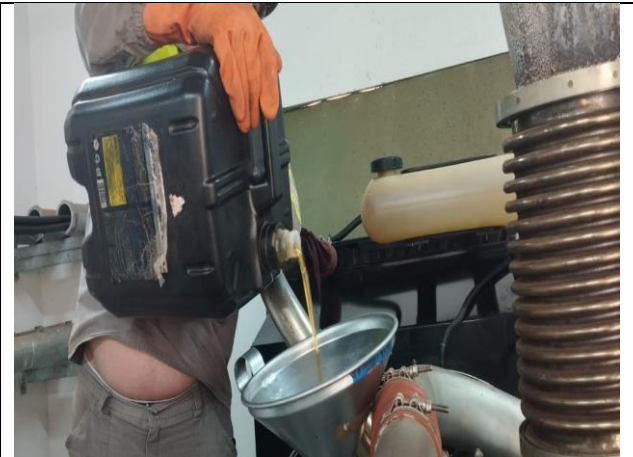
Figura 16 - Substituição do óleo diesel novo.

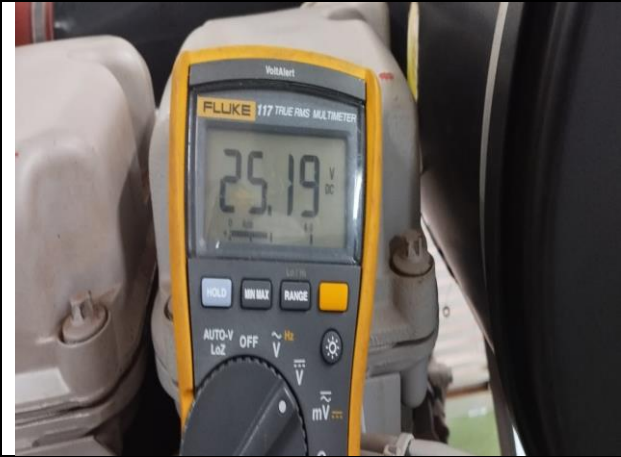
Figura 19 - Medição de grandeza da bateria 25,19Vcc

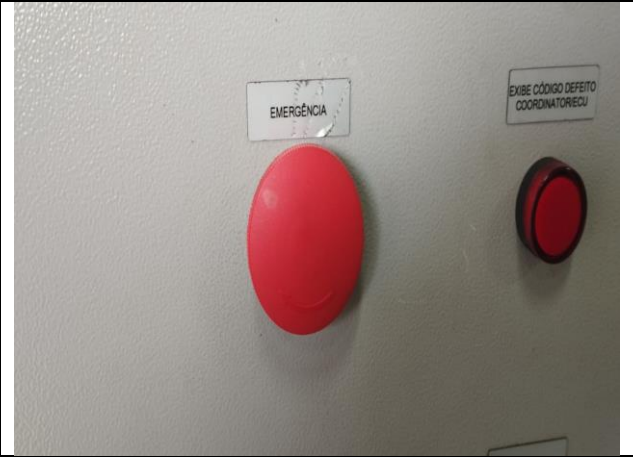
Figura 20 - Necessita substituir Botão de emergência

Deverá ser programada a substituição do controlador USCA e do botão de emergência conforme a compra e a disponibilidade dos componentes.

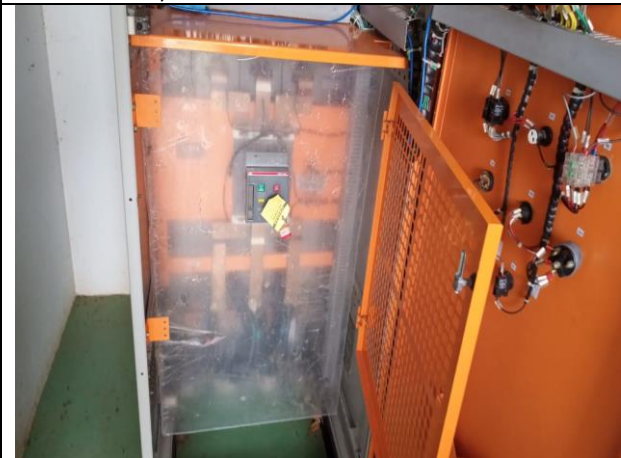
Figura 19 - Melhoria Instalação do acrílico

No intuito de proteger o operador, foi realizada a melhoria de segurança referente a instalação da placa de acrílico no interior do quadro QGDE para impedir o contato acidental no barramento.

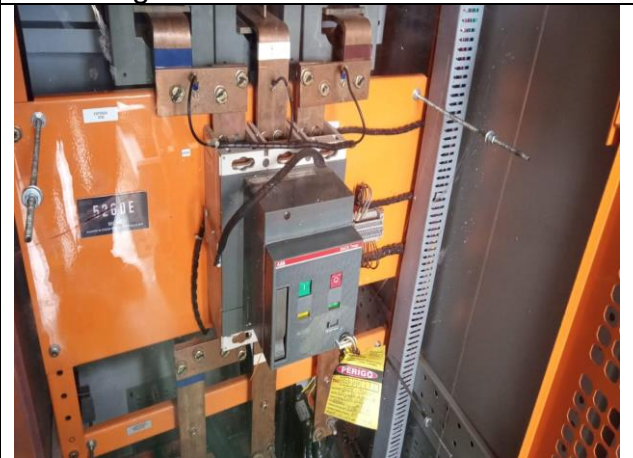
Figura 20 -Melhoria Instalação do acrílico

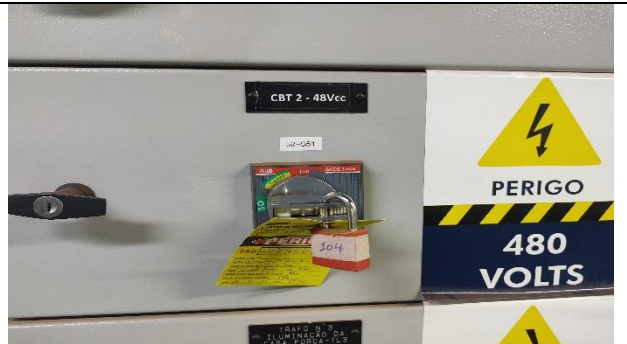
Figura 02: Realização de bloquei CBT1 48Vcc.

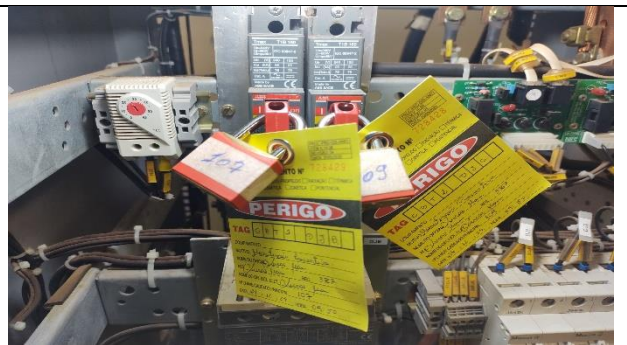
Figura 03: Realização de bloquei CBT1 48Vcc.

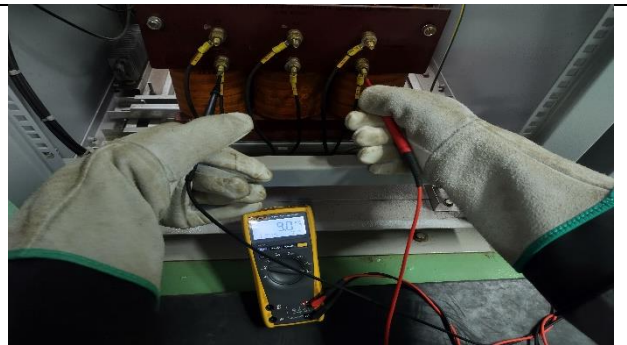
Figura 07: Cabo a ser retirado do Retificador.

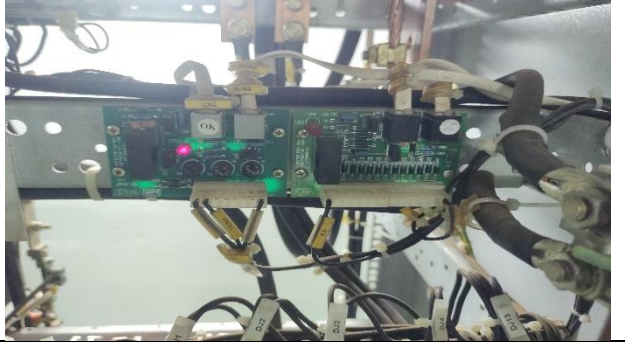
Figura 09: Retirada do Display do Retificador 48Vcc.

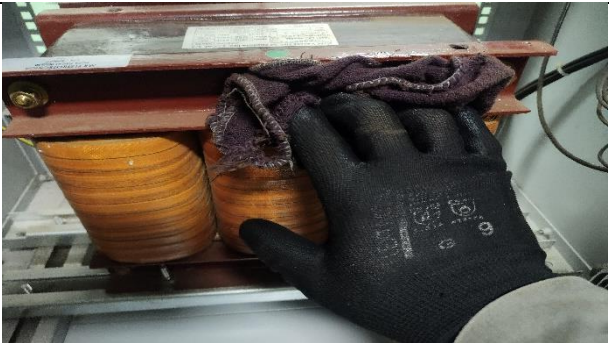
Figura 14: Limpeza geral do painel do Retificador com pano seco.

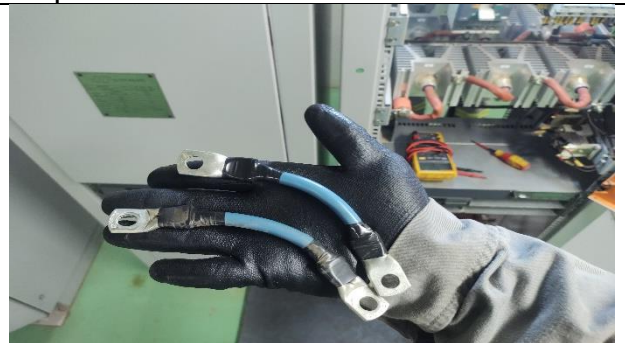
Figura 30: Verificação de componentes.

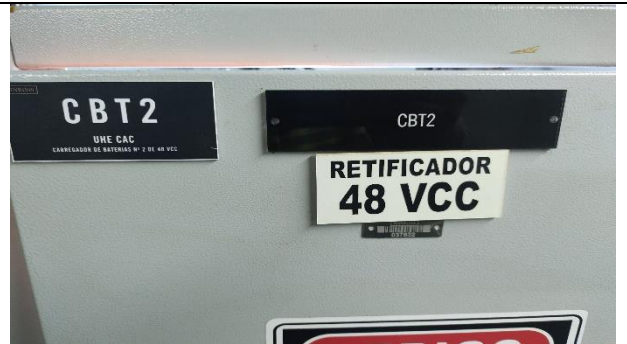
Figura 01: Realização de bloqueios

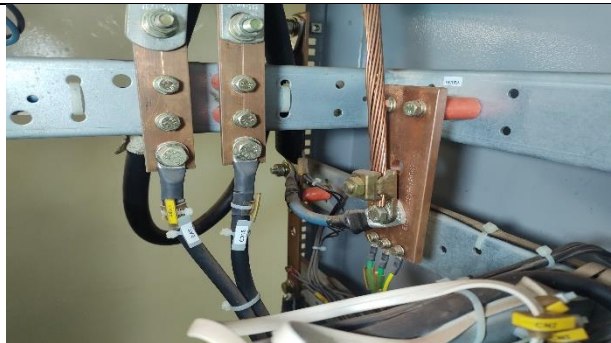
Figura 02: Realização de bloqueio CBT2 48Vcc.

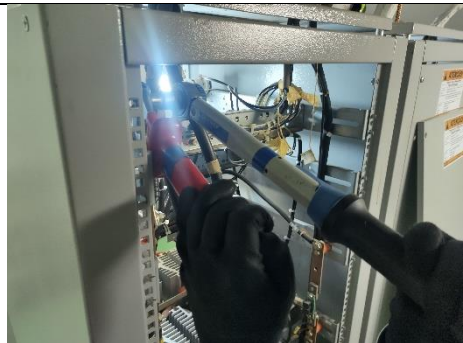
Figura 03: Realização de inspeção geral no painel.

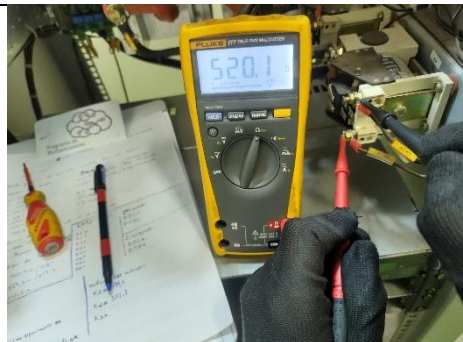
Figura 07: Realização de medições de grandezas elétricas.

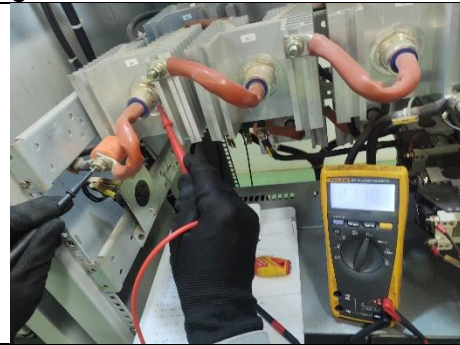
Figura 11: Realização de medições de grandezas elétricas.

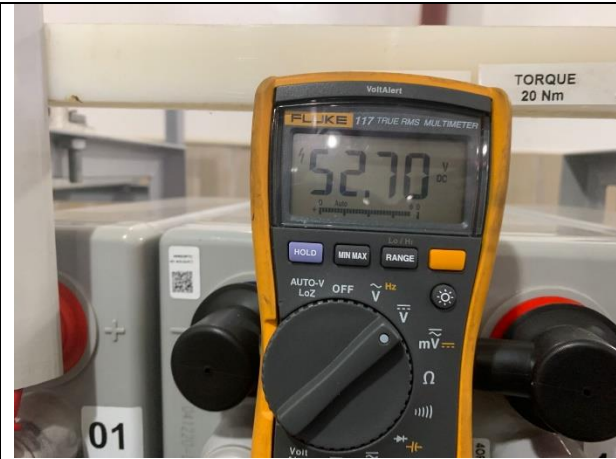
Figura 01 – Medição de tensão flutuação total do banco de baterias.

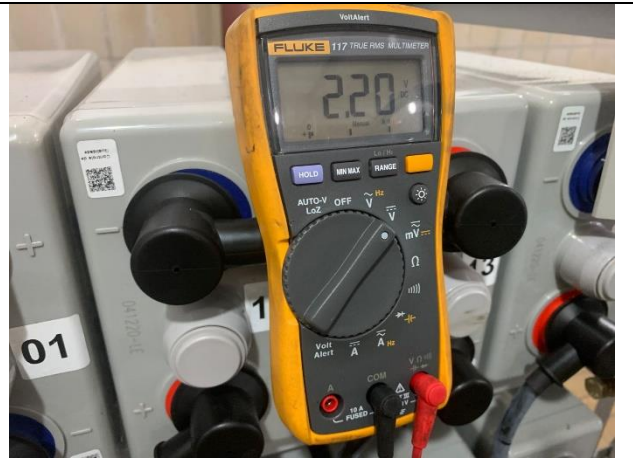
Figura 02 – Medição de tensão VPE flutuação dos elementos do banco de baterias

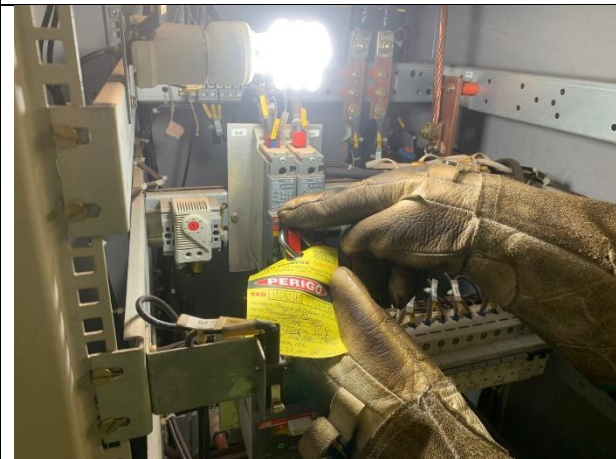
Figura 03 – Secionamento disjuntor DJB painel CB1 retificador 125Vcc

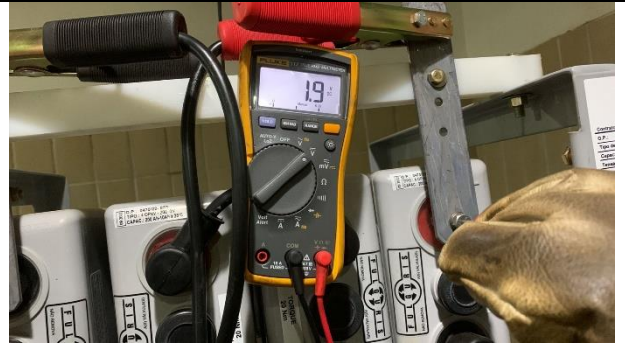
Figura 06 – Medição de tensão dos elementos ao realizar o descarregamento.

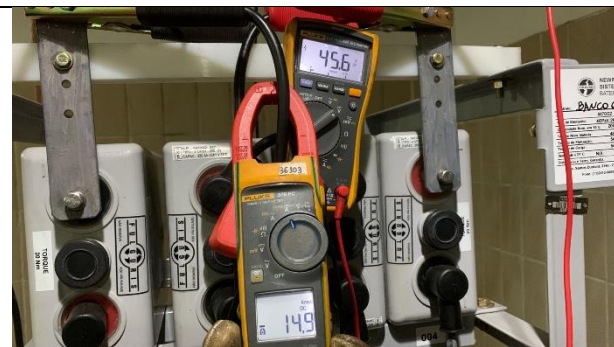
Figura 07 – Medições de tensão do conjunto do banco de baterias.

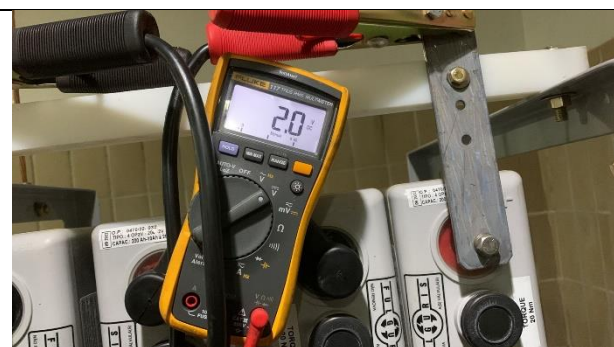
Figura 09 – Medição de tensão dos elementos ao realizar o carregamento.

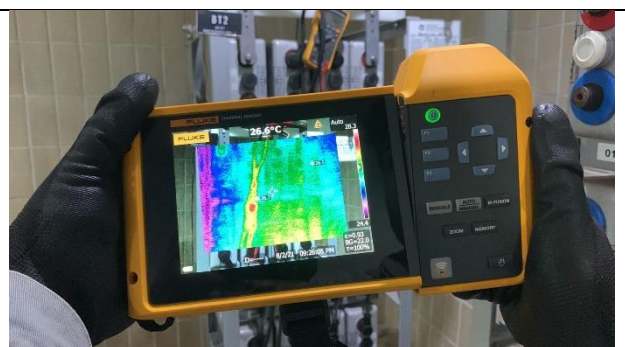
Figura 10 – Realizada medição de temperatura nos pontos de conexão das baterias ao realizar o carregamento.

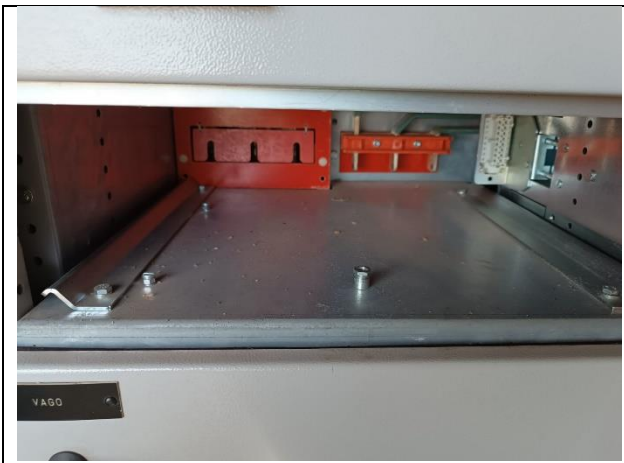
Figura 05 – Inspeção nicho das gavetas

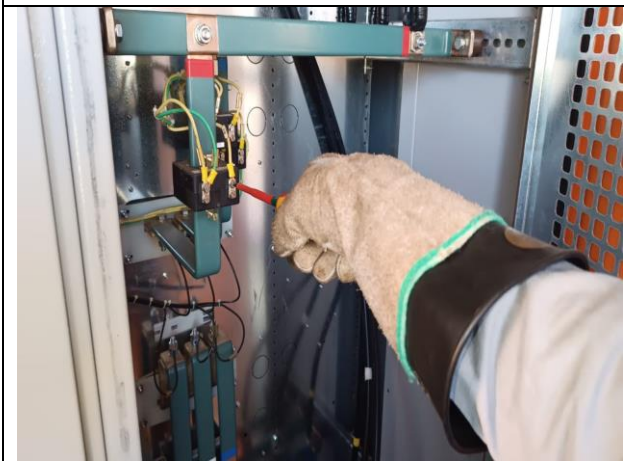
Figura 15 – Inspeção nos TC's e conferencia de reaperto

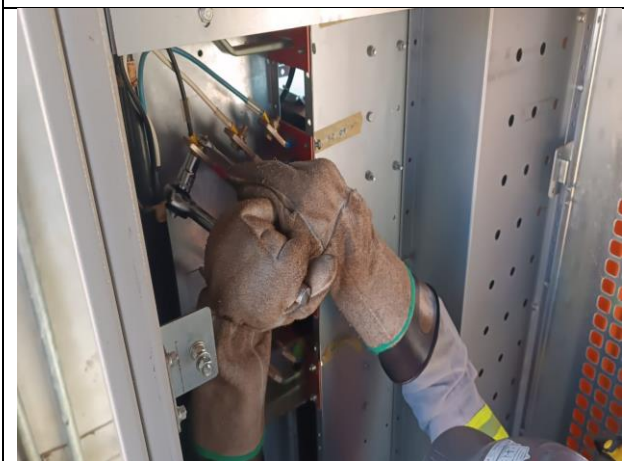
Figura 17 – Inspeção dos cabos e conferencia de reaperto

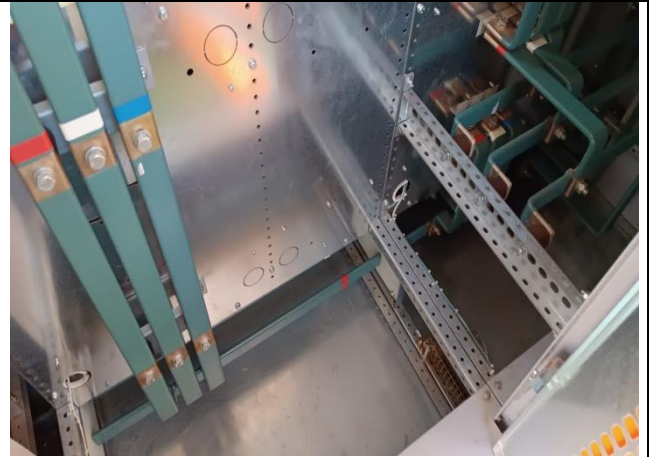
Figura 20 – Inspeção dos barramentos e limpeza interna

Inspeção nos barramentos onde encontrado muita sujeira, rato morto, etc, iniciamos com inspeção bem detalhada a fim de encontrar divergências, e posteriormente limpeza em todo o quadro, sendo seguido de conferência de aperto em todas as conexões

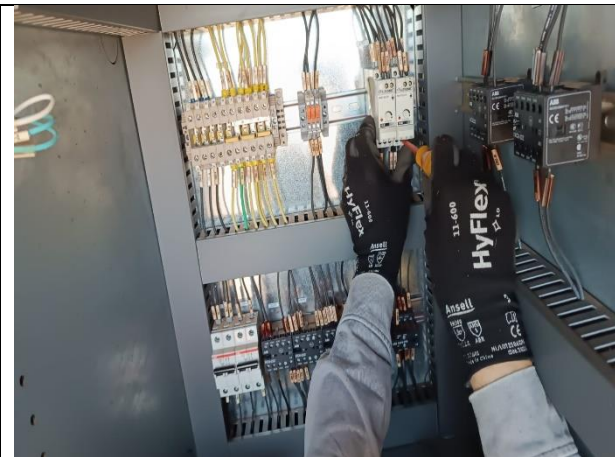
Figura 21 – Inspeção dos componentes e conferência de aperto nos bornes

Inspeção interna nos comandos e conferência de aperto nas conexões, disjuntores, contator auxiliar, reles, etc.

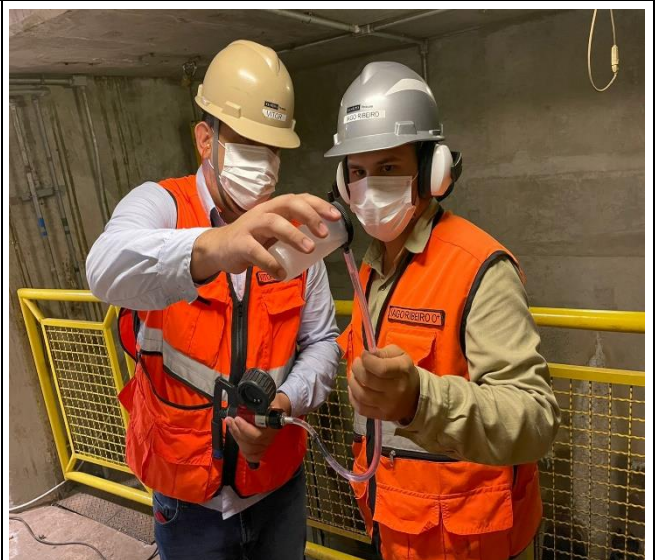
**Foto 12** – Preparação da mangueira com água para injeção por pressão.

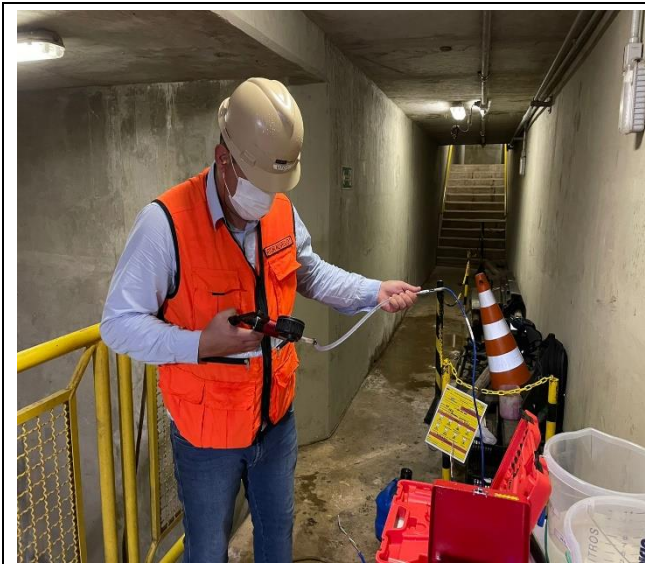
**Foto 13** – Saturação da pedra porosa por injeção d'água com pressão.

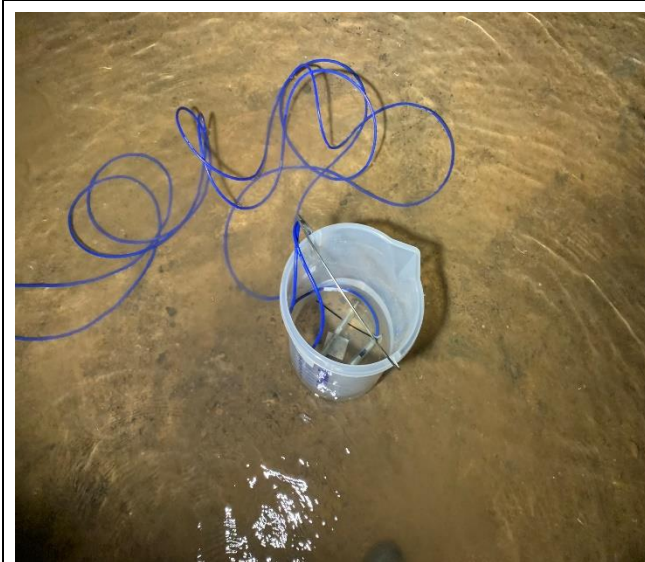
**Foto 15** – Leitura dentro do preservativo, antes da instalação.

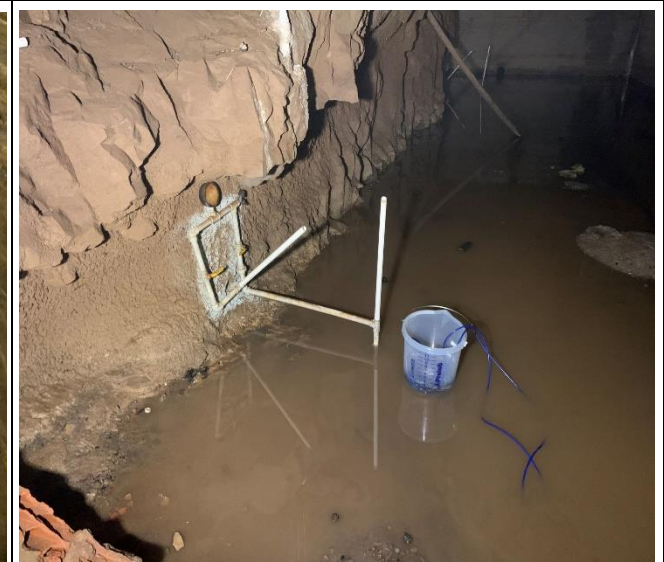
**Foto 16** – Leitura fora do preservativo, antes da instalação.

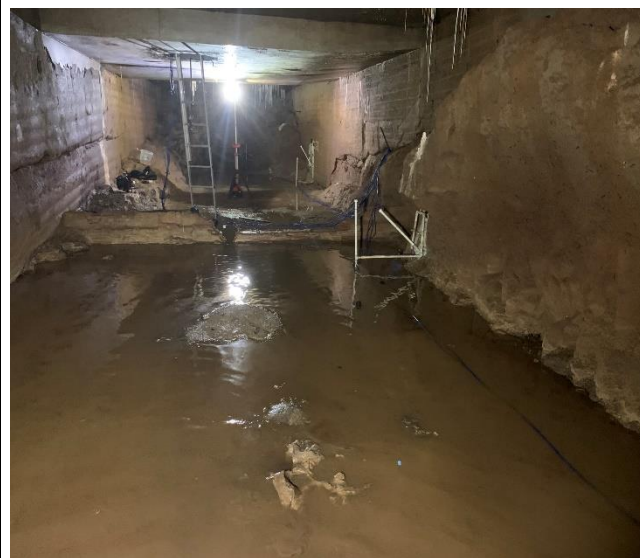
**Foto 19** – Vista geral da galeria onde foram instalados todos os instrumentos.

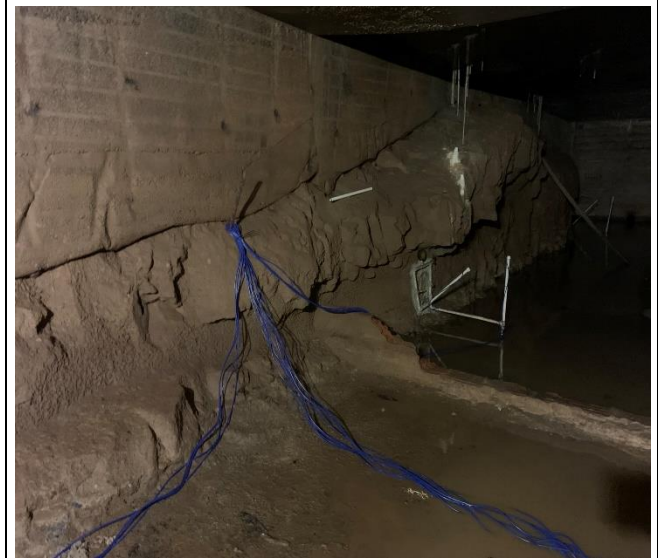
**Foto 20** – Cabeamento dos instrumentos foram direcionados à galeria acima, para facilitar a leitura.

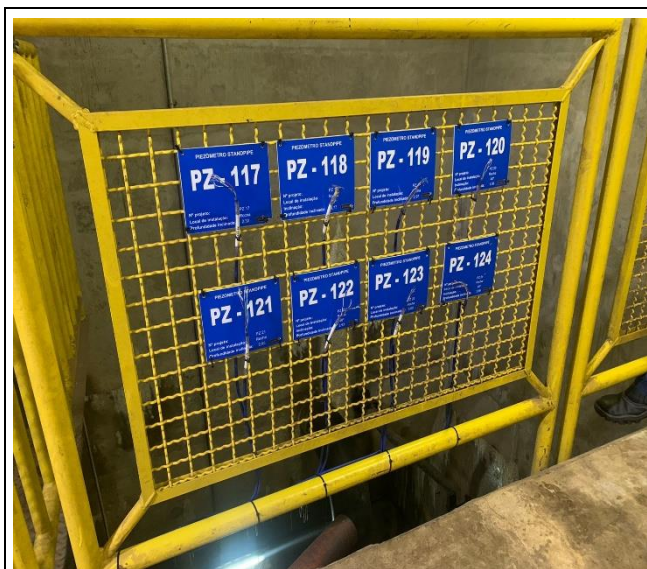
**Foto 21** – Galeria acima onde foram direcionados os cabos dos devidos instrumentos.
