Plano de Segurança de Barragens  
Usina Hidrelétrica de  
Caçu

# Plano de Segurança de Barragem

## Volume III – Registros e Controles

Documento elaborado conforme estabelecido na Política Nacional de Segurança de Barragens, Lei 12.334, de 20 de setembro de 2010. Itens apresentados neste volume:

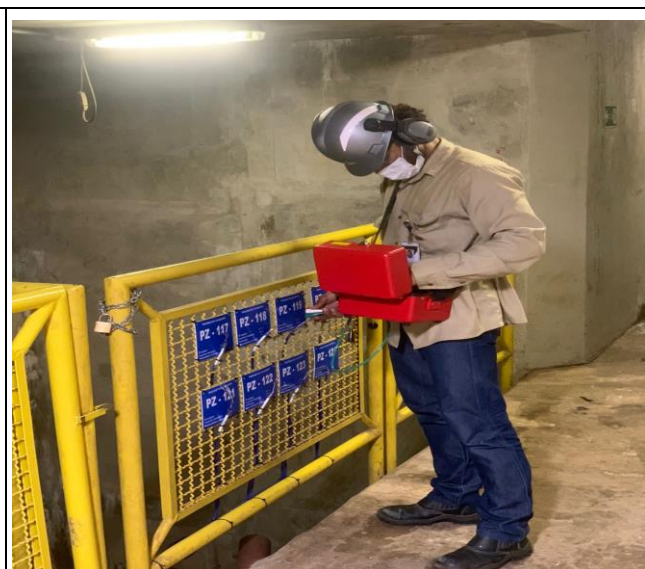
**Foto 22** – Leitura após a instalação dos piezômetros elétricos.
