Plano de Segurança de Barragens Usina Hidrelétrica de Caçu

VOLUME IV

A Kinross Brasil Mineração S/A contratou serviço especializado de Engenharia para elaboração da Revisão Periódica de Segurança de Barragens (RPS) da UHE Caçu, localizada no município de Caçu no Estado de Goiás.

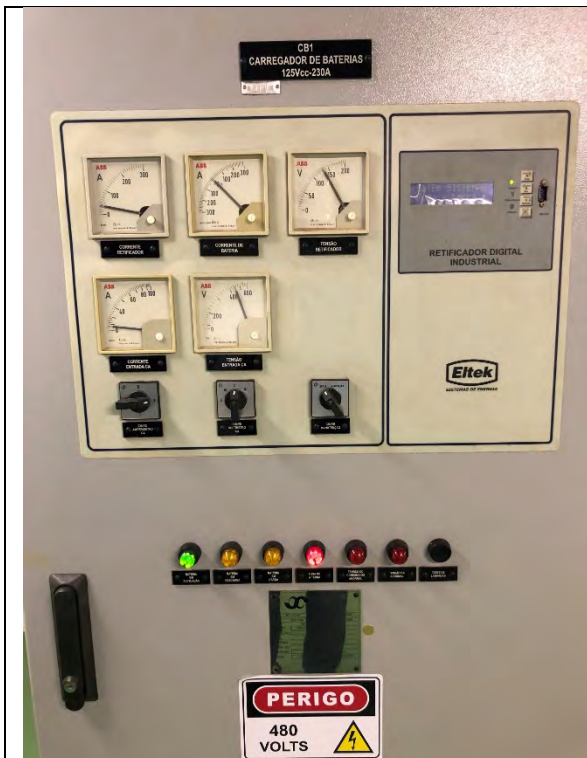
Verificado na inspeção que a fonte um do sistema está com um dos polos com fuga a terra. Nessa condição, caso ocorra uma falha que leve o outro polo a terra essa fonte ficará inoperante.

Carregador de Baterias 1 – Alarme de fuga a terra

Nº	LOCAL	RECOMENDAÇÕES	PRIORIDADE
1	Casa de Força	Substituir as baterias	ALTA
2	Casa de Força	Proceder o quanto antes com a manutenção corretiva da indicação de fuga a terra de um dos polos da fonte um do sistema de corrente contínua.	ALTA
3	Casa de Força	Melhorias para o plano de manutenção de maior periodicidade: a) Inclusão tarefa de aperto das conexões (pelo menos de potência) nos quadros elétricos; b) Executar a manutenção periódica de maior abrangência logo, assumindo o período definido após essa execução.	ALTA

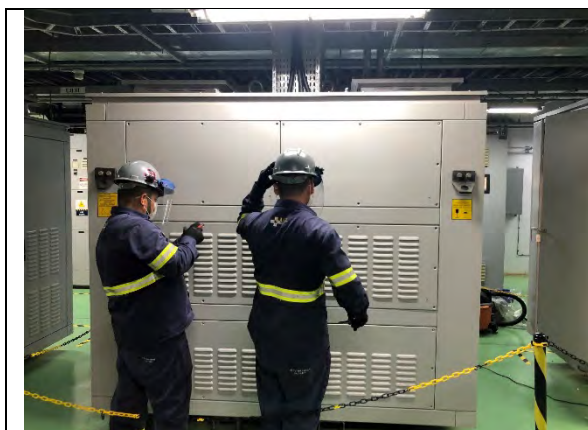
TSA1 – Transformador de Serviços Auxiliares 1 – Em manutenção periódica em conjunto com a manutenção periódica da UG1

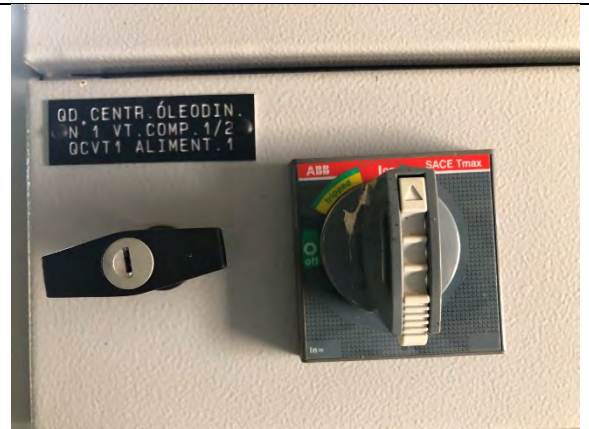
QDVT – Gaveta para alimentação AC 1 da central hidráulica 1 – Tag aparentemente errado

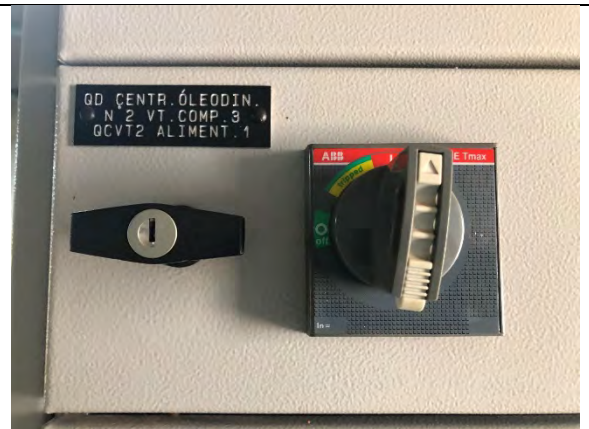
QDVT – Gaveta para alimentação AC 1 da central hidráulica 2 – Tag aparentemente errado

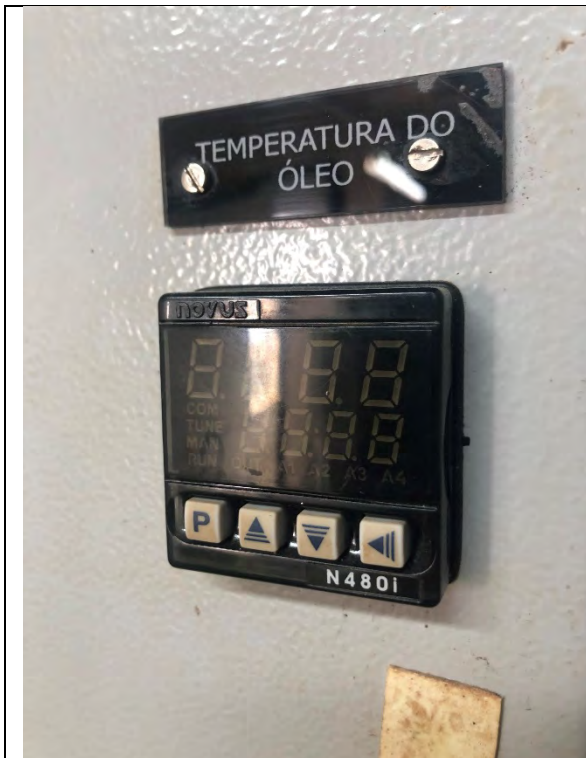
Indicador local da temperatura do óleo da central hidráulica – fora de operação

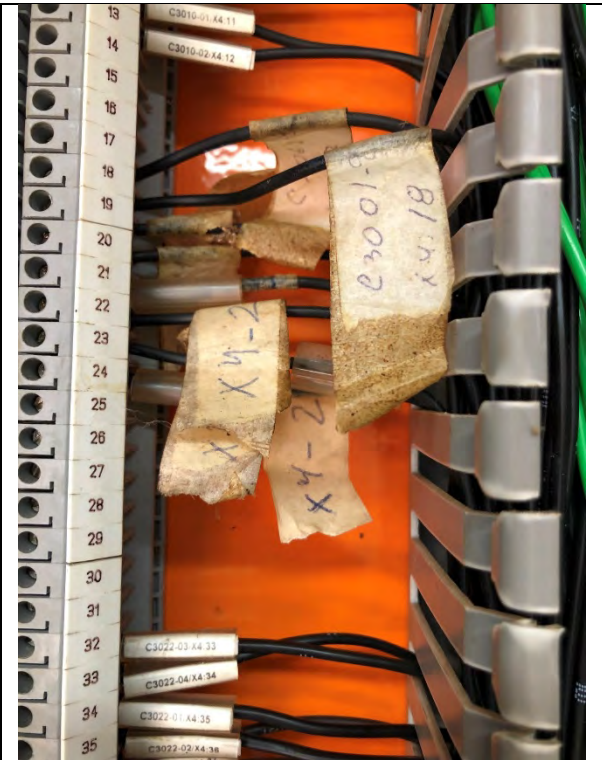
QSVT – Cabos sem anilhas com etiquetas temporárias – Aparentemente da época da construção

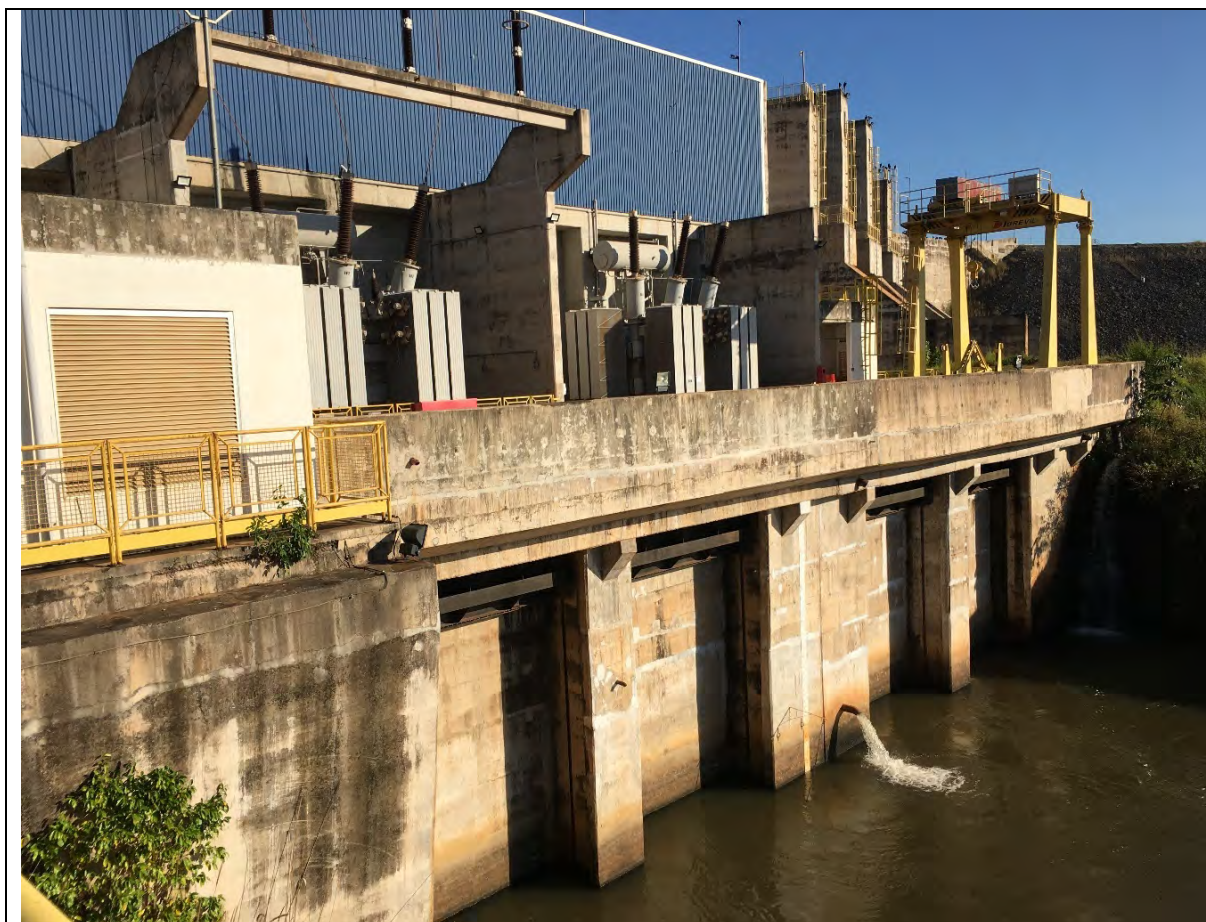
FOTO 1. CASA DE FORÇA – VISTA GERAL – PAREDES DO CONTRAFORTE DE JUSANTE, PÁTIO DOS TRANSFORMADORES, PAREDES CORTA-FOGO E ESTRUTURA DE SAÍDA DE LINHA SEM SINAIS DE QUALQUER COMPROMETIMENTO ESTRUTURAL.

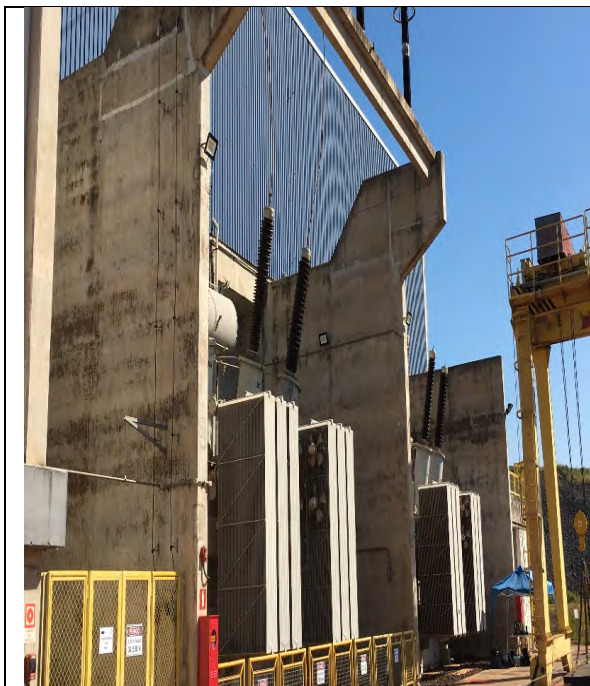
FOTO 2. PAREDES CORTA FOGO E ESTRUTURA DE SAÍDA DE LINHA – SEM SINAIS DE QUALQUER COMPROMETIMENTO ESTRUTURAL.

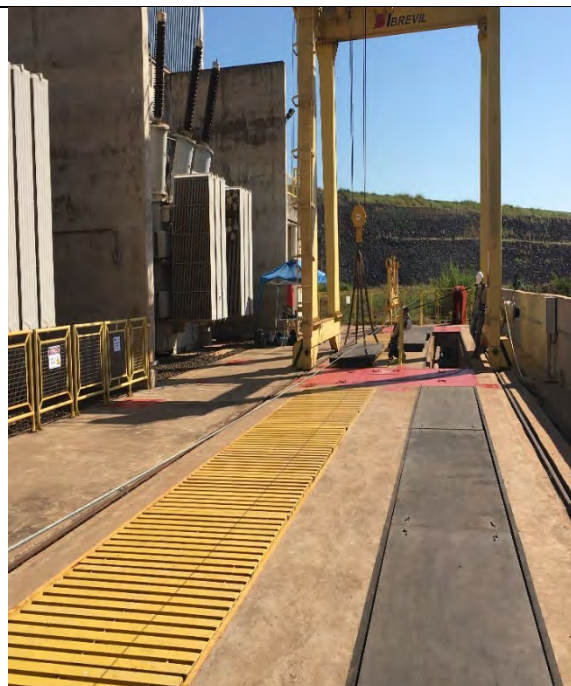
FOTO 3. LAJE DO PÓRTICO DA SUCÇÃO – SEM SINAIS DE QUALQUER COMPROMETIMENTO ESTRUTURAL.

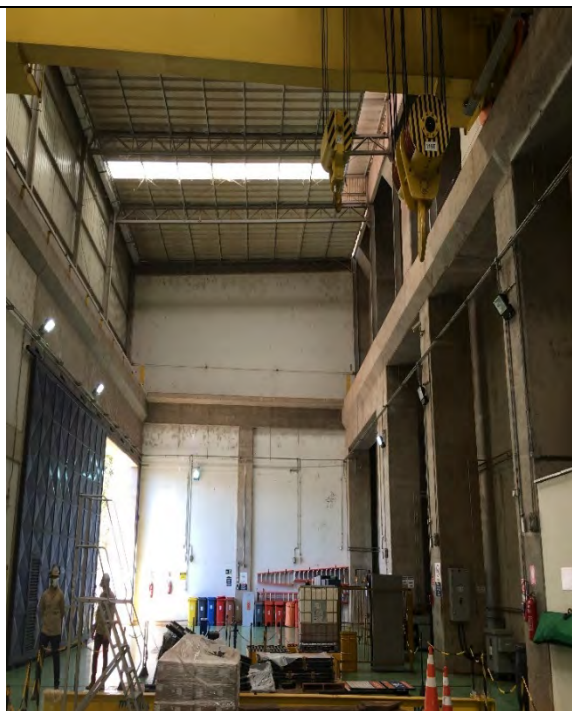
FOTO 4. ÁREA DE MONTAGEM – PILARES E VIGAS DA PONTE ROLANTE - SEM SINAIS DE QUALQUER COMPROMETIMENTO ESTRUTURAL.

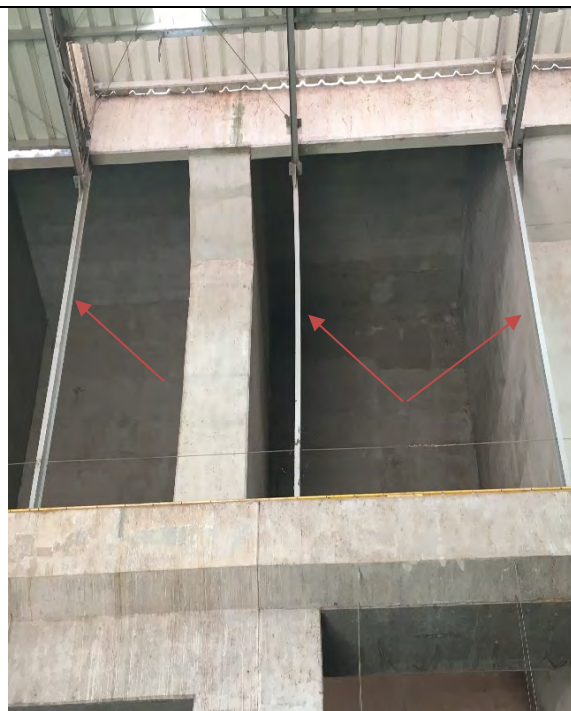
FOTO 5. PILARES METÁLICOS DE MONTANTE DA ESTRUTURA DA COBERTURA – SINAIS VISUAIS DE DEFORMAÇÃO LATERAL EXCESSIVA – RECOMENDO CONTRAVENTAR A MEIA ALTURA.

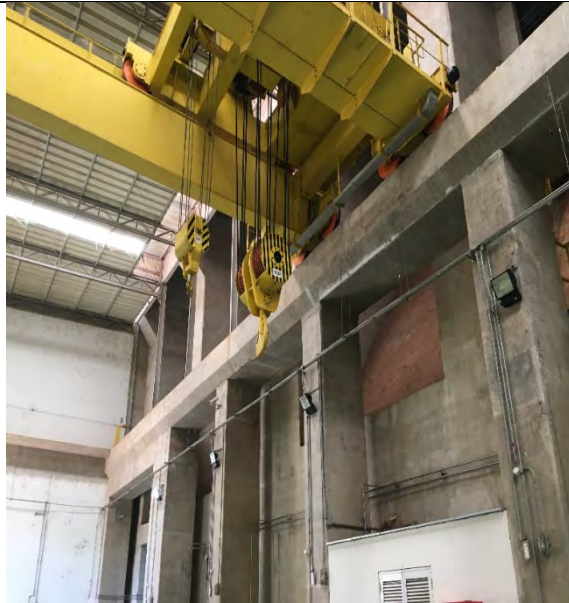
FOTO 6. PILARES E VIGAS DA PONTE ROLANTE – SEM SINAIS DE QUALQUER COMPROMETIMENTO ESTRUTURAL.

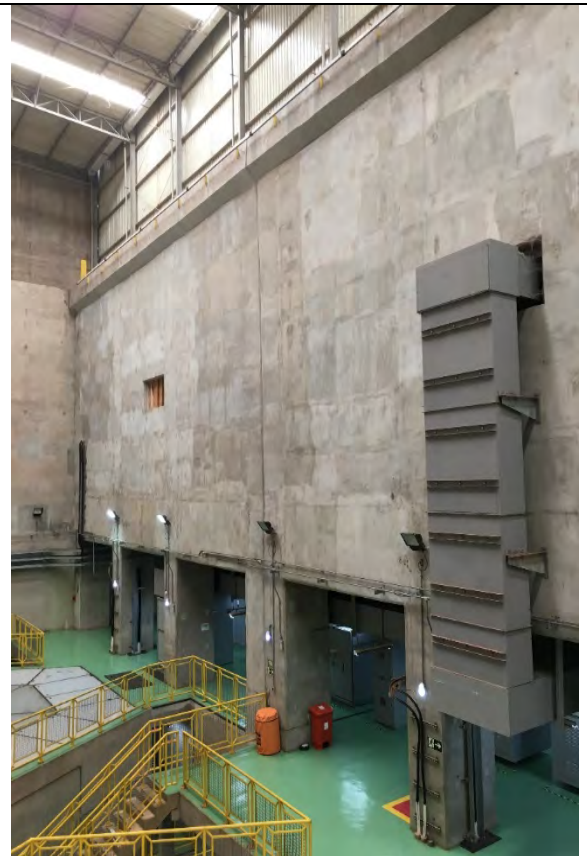
FOTO 9. PAREDES E PILARES DE JUSANTE DA CASA DE FORÇA (UG1 E UG2) – SEM COMPROMETIMENTO ESTRUTURAL VISÍVEL.

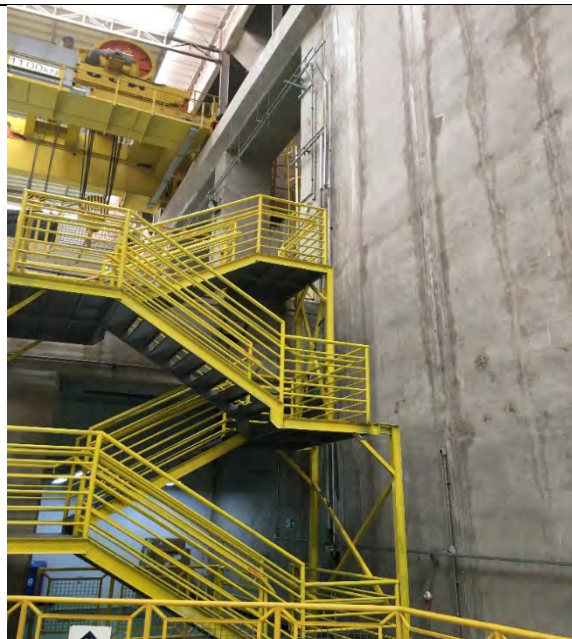
FOTO 10. JUNTA DE CONTRAÇÃO ENTRE AM E CF – RECOMENDO MONITORAR. SUPERFÍCIE DEVE SER SECADA COM PANO PARA EVITAR ÁGUA ESCORRENDO PELA CF E EM CONTATO COM AS PARTES METÁLICAS E EQUIPAMENTOS DA USINA.

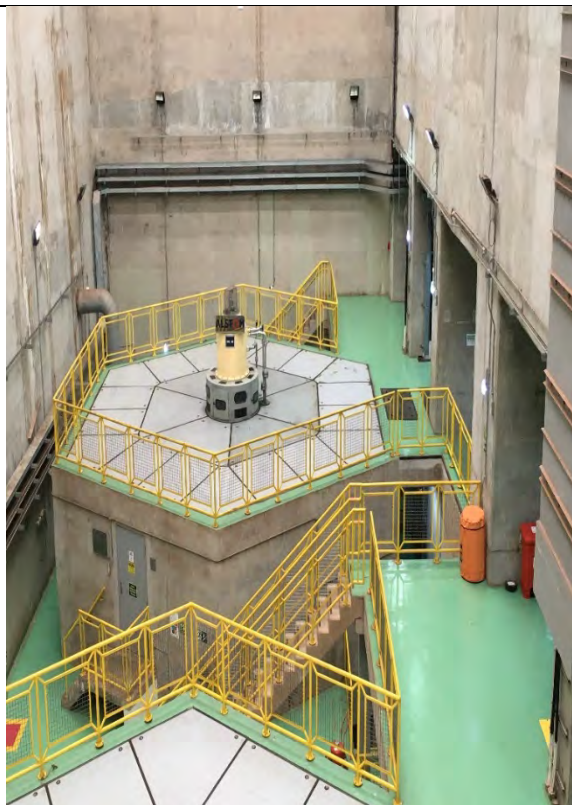
FOTO 12. BARRIL DO GERADOR – SEM SINAIS DE QUALQUER COMPROMETIMENTO ESTRUTURAL OU TÉRMICO.

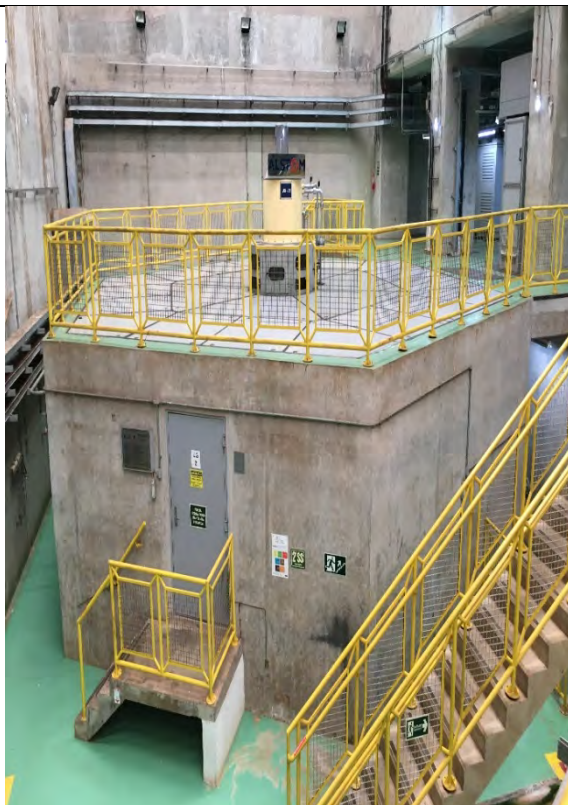
FOTO 13. BARRIL DO GERADOR – SEM SINAIS DE QUALQUER COMPROMETIMENTO ESTRUTURAL OU TÉRMICO.

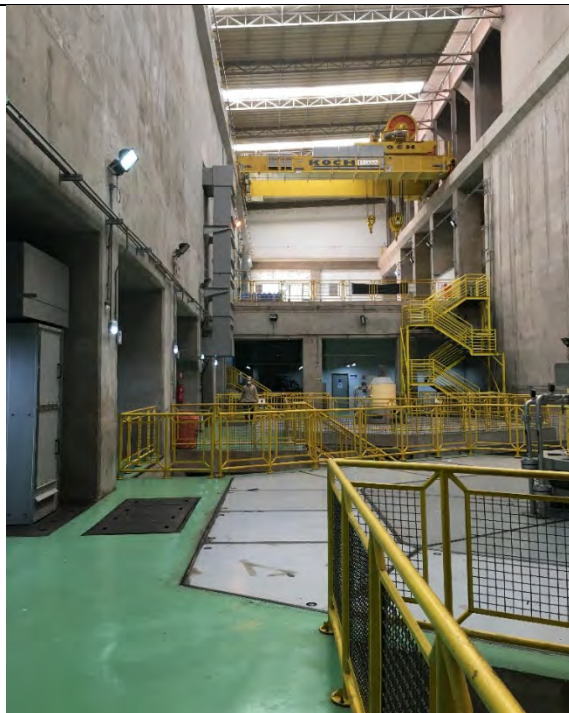
FOTO 14. LAJE DO PISO DO GERADOR – SEM SINAIS DE QUALQUER COMPROMETIMENTO ESTRUTURAL.

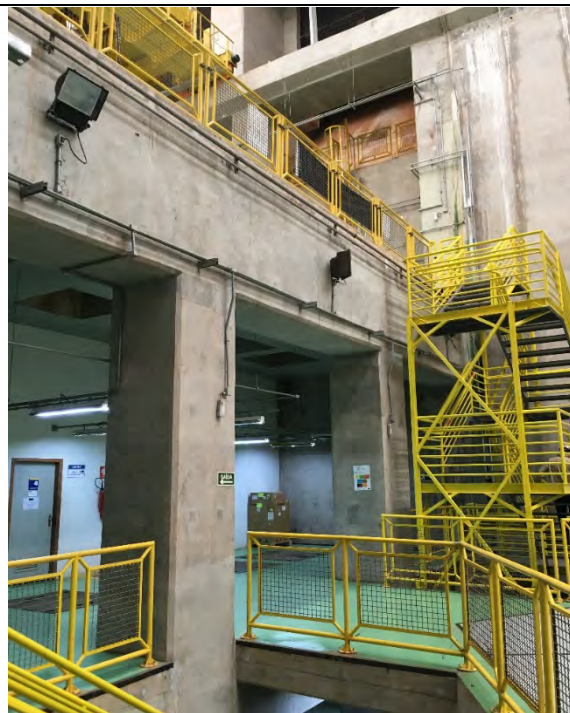
FOTO 15. ESTRUTURA DE SUPORTE DO PISO DA ÁREA DE MONTAGEM – SEM COMPROMETIMENTO ESTRUTURAL VISÍVEL.

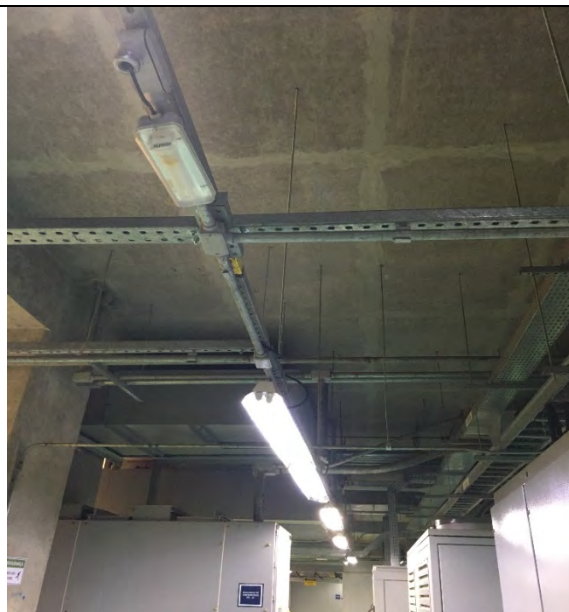
FOTO 16. LAJE DA BACIA DOS TRANSFORMADORES (TETO DA GALERIA ELÉTRICA) – SEM SINAIS DE QUALQUER COMPROMETIMENTO ESTRUTURAL.

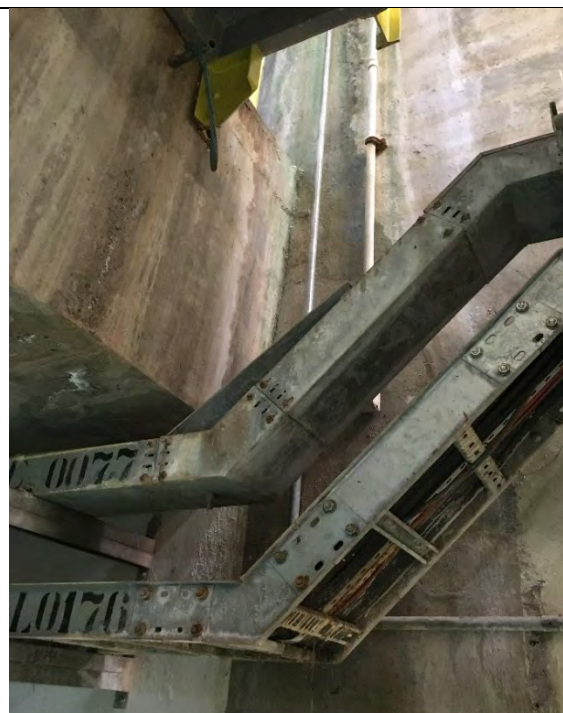
FOTO 21. JUNTA DE CONTRAÇÃO ENTRE AM E UG1 NA DESCIDA PARA A GALERIA MECÂNICA – NÃO APARENTA SINAIS DE COMPROMETIMENTO ESTRUTURAL, PORÉM SUPERFÍCIE DEVE SER SECADA COM PANO PARA EVITAR ÁGUA ESCORRENDO PELA CF E EM CONTATO COM AS PARTES METÁLICAS E EQUIPAMENTOS DA USINA.

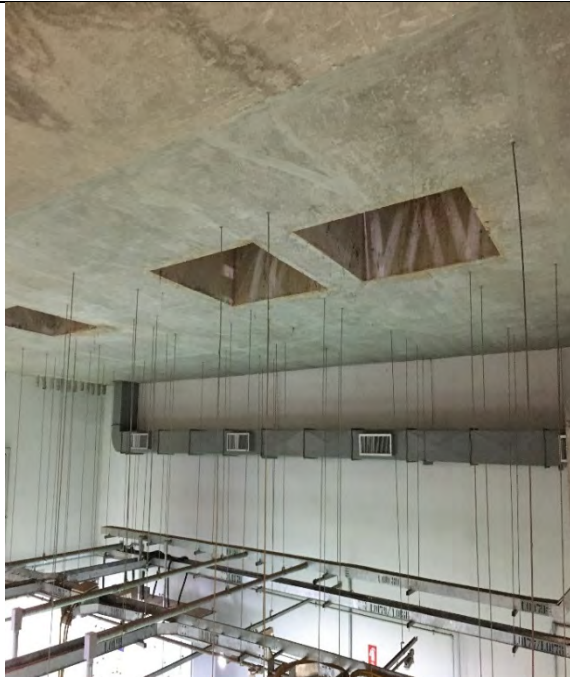
FOTO 22. ABERTURA NA LAJE PARA DESCIDA DAS BOMBAS NOS POÇOS DE DRENAGEM E ESGOTAMENTO – SEM SINAIS DE QUALQUER COMPROMETIMENTO ESTRUTURAL.

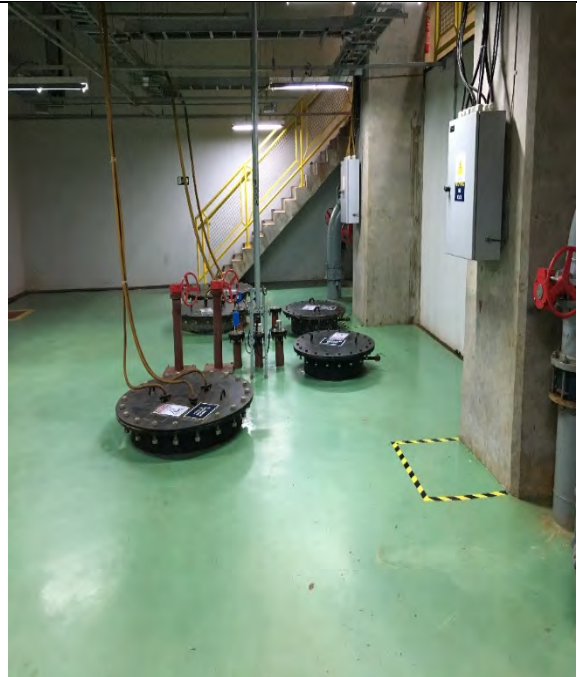
FOTO 23. LAJE ESTANQUE DOS POÇOS DE DRENAGEM E ESGOTAMENTO – SEM SINAIS DE QUALQUER COMPROMETIMENTO ESTRUTURAL.

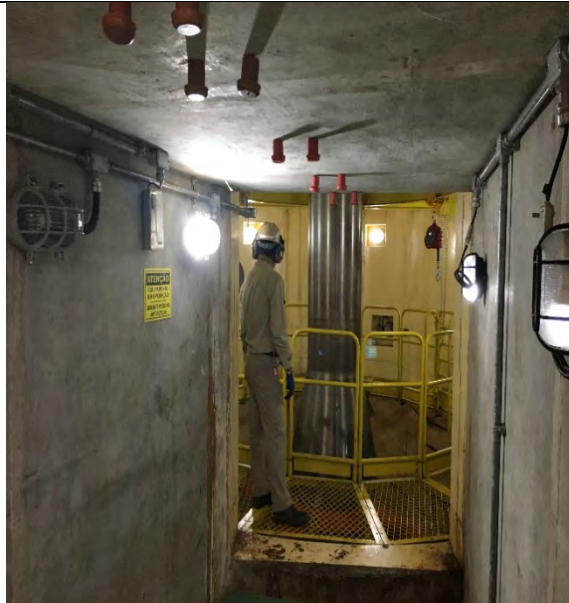
FOTO 26. GALERIA DE ACESSO AO ROTOR DO GERADOR - SEM SINAIS DE QUALQUER COMPROMETIMENTO ESTRUTURAL.

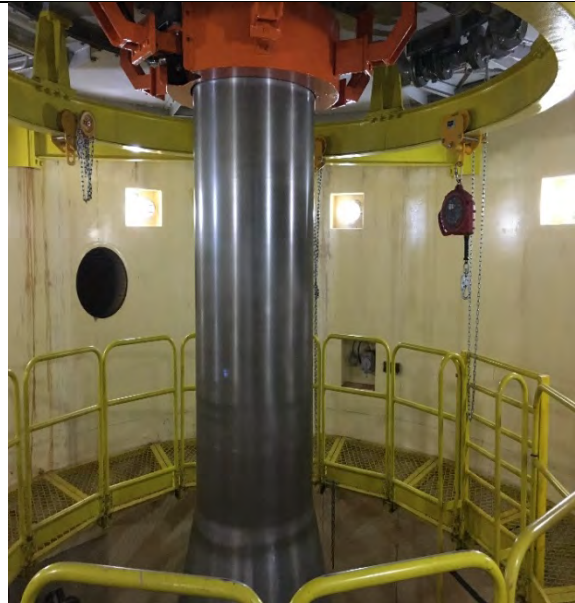
FOTO 27. PAREDES INTERNAS DO BARRIL DO GERADOR - SEM SINAIS DE QUALQUER PROBLEMA TÉRMICO OU ESTRUTURAL.

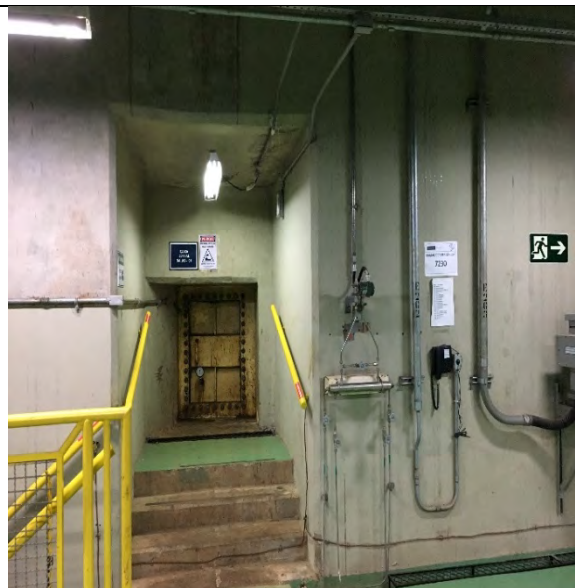
FOTO 29. GALERIA DE ACESSO ESCOTILHA DA CAIXA ESPIRAL DA UG1 - SEM SINAIS DE QUALQUER COMPROMETIMENTO ESTRUTURAL.

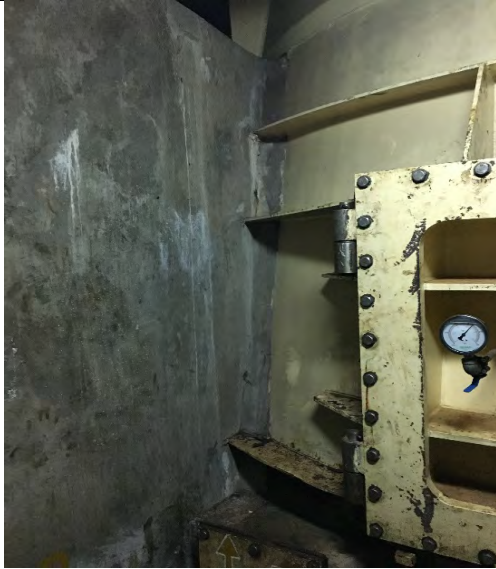
FOTO 30. CONCRETO DE 2º ESTÁGIO DA CAIXA ESPIRAL - SEM SINAIS DE QUALQUER COMPROMETIMENTO ESTRUTURAL.

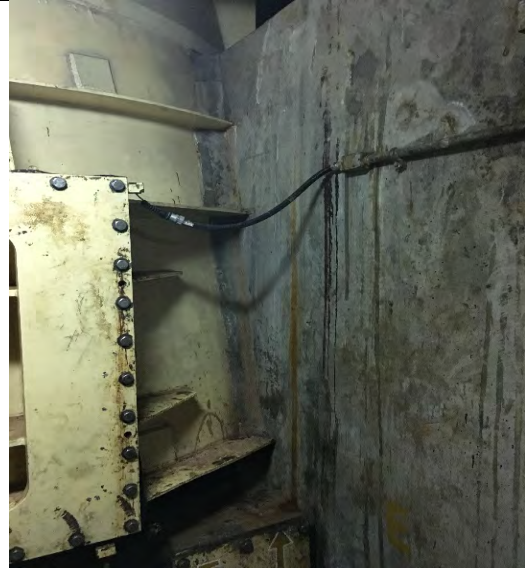
FOTO 31. CONCRETO DE 2º ESTÁGIO DA CAIXA ESPIRAL - SEM SINAIS DE QUALQUER COMPROMETIMENTO ESTRUTURAL.

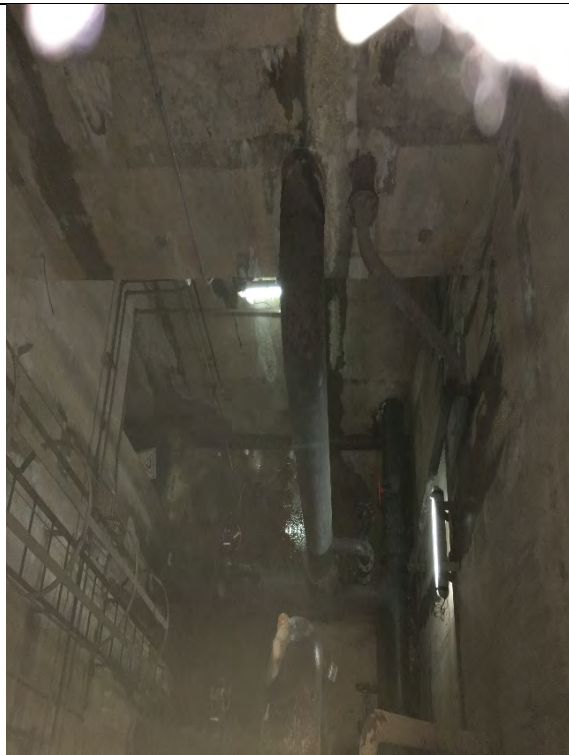
FOTO 32. POÇO DE VÁLVULAS DE DRENAGEM E ESGOTAMENTO E ACESSO A GALERIA DE DRENAGEM SUBTERRÂNEA - NÃO HOUE INSPEÇÃO NESTA REGIÃO.

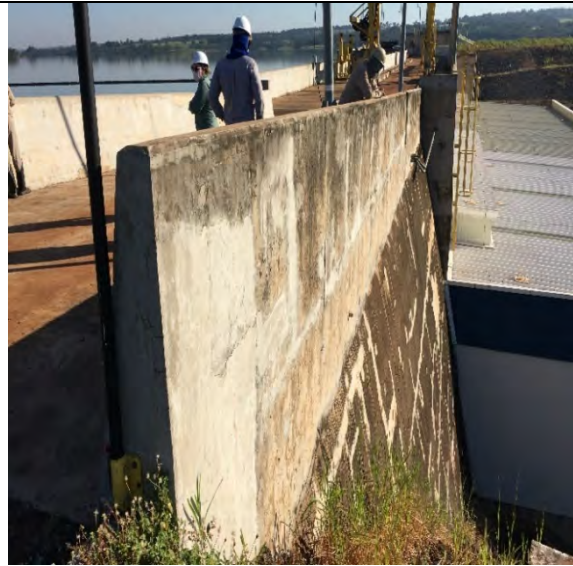
FOTO 34. BARRAGEM TRANSIÇÃO NA MD – VISTA DE JUSANTE - SEM SINAIS DE QUALQUER COMPROMETIMENTO ESTRUTURAL.

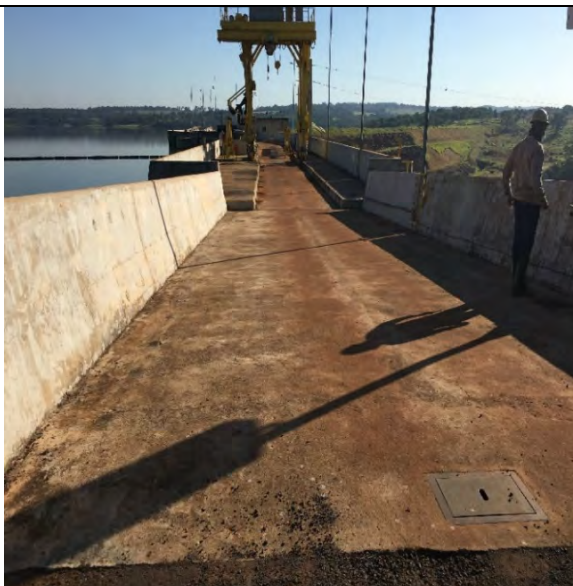
FOTO 36. CRISTA DA BARRAGEM DE TRANSIÇÃO NA MD - SEM SINAIS DE QUALQUER COMPROMETIMENTO ESTRUTURAL.

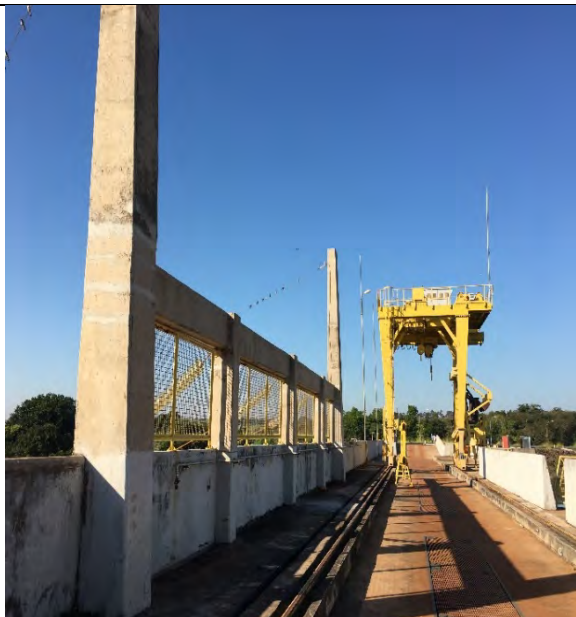
FOTO 38. CRISTA DA TOMADA D'ÁGUA E PÓRTICO DE SAÍDA DE LINHA – SEM SINAIS DE QUALQUER COMPROMETIMENTO ESTRUTURAL.

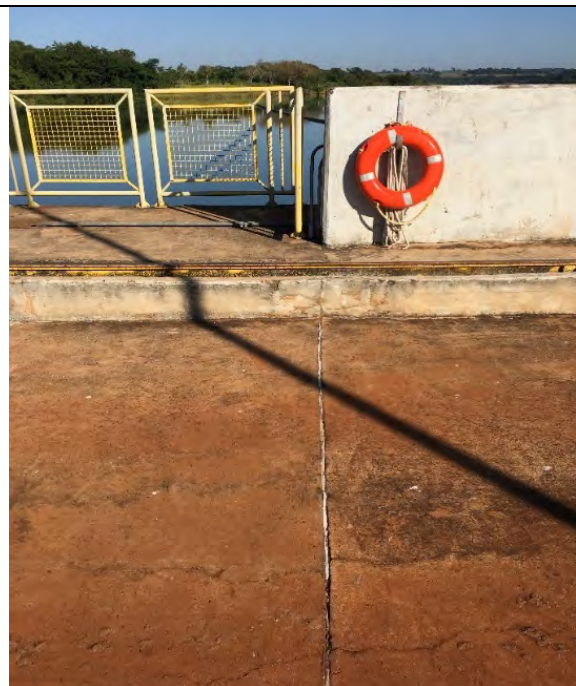
FOTO 40. JUNTA DE CONTRAÇÃO ENTRE A TOMADA D'ÁGUA E A BARRAGEM DE LIGAÇÃO – SEM SINAIS MOVIMENTAÇÕES ANORMAIS.

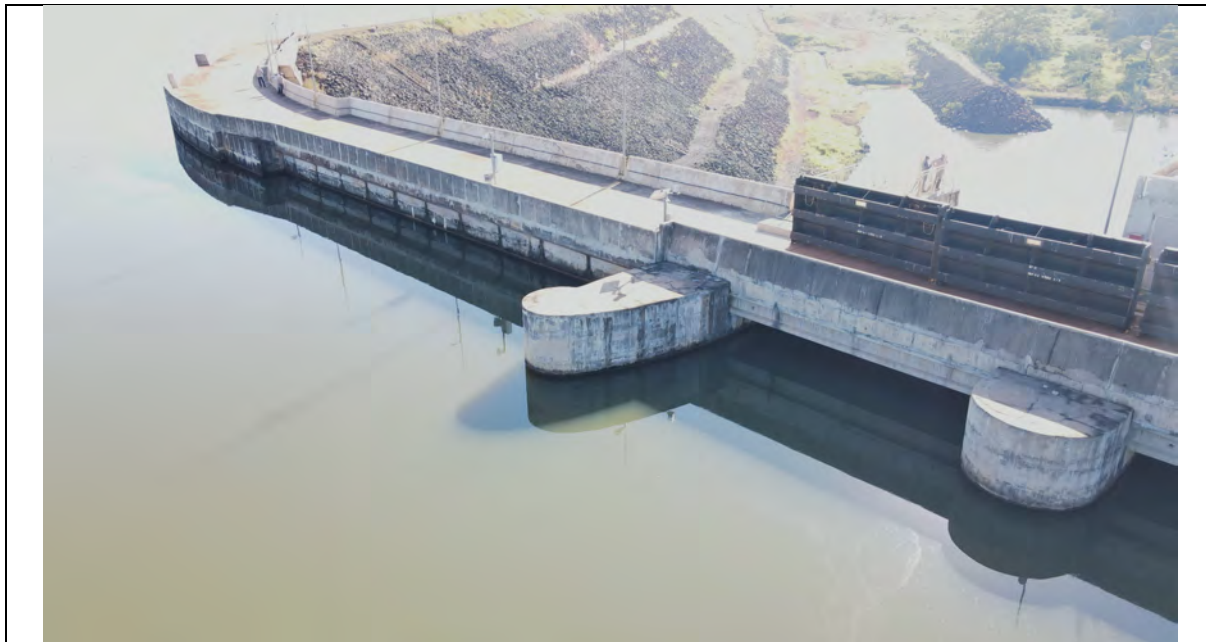
FOTO 42. VISTA DE MONTANTE DO VERTEDOURO- SEM SINAIS DE QUALQUER COMPROMETIMENTO ESTRUTURAL.

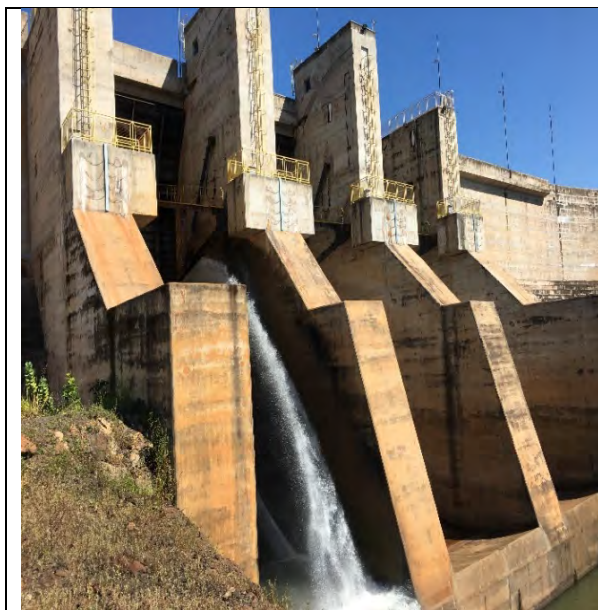
FOTO 43. VISTA DE JUSANTE DO VERTEDOURO - SEM SINAIS DE QUALQUER COMPROMETIMENTO ESTRUTURAL.

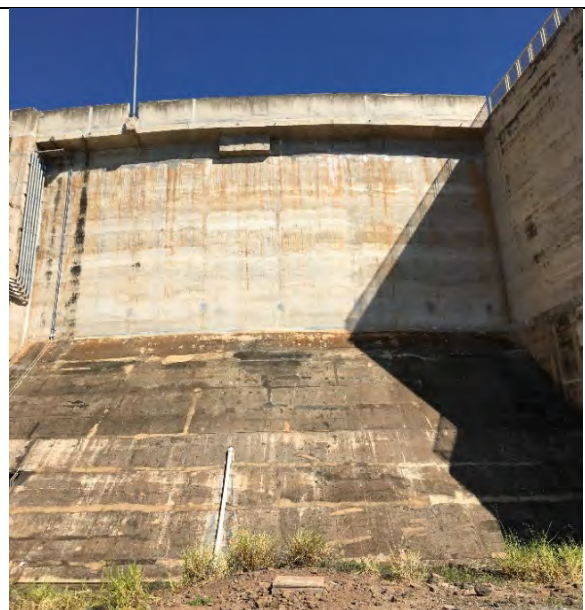
FOTO 44. VISTA DE JUSANTE DA BARRAGEM DE LIGAÇÃO - SEM SINAIS DE QUALQUER COMPROMETIMENTO ESTRUTURAL.

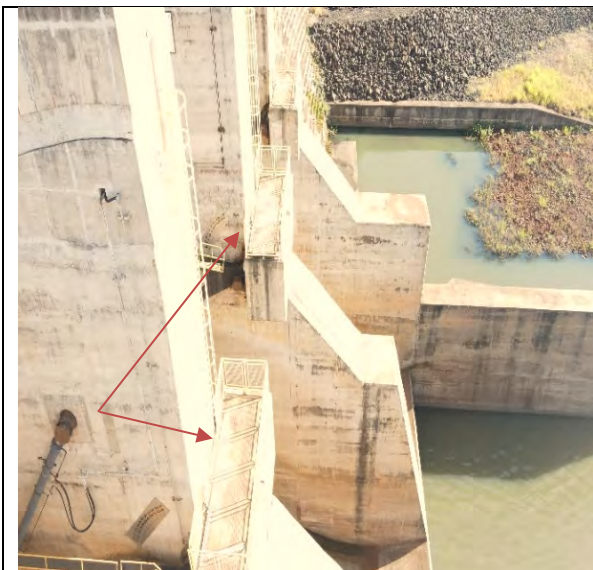
2. Quanto as vigas munhão, visualmente não há sinais de descompressão da junta pretendida entre estas vigas e os pilares do vertedouro (FOTO 45), porém, como é conhecido o problema de infiltração de água com início de um processo de corrosão, foi feito um estudo a parte sobre este tema e encaminhado para avaliação da Kinross;

FOTO 45. VIGAS MUNHÃO – SEM SINAIS VISUAIS DE DESCOMPRESSÃO DA JUNTA PROTENDIDA DA VIGA COM O PILAR DO VT.

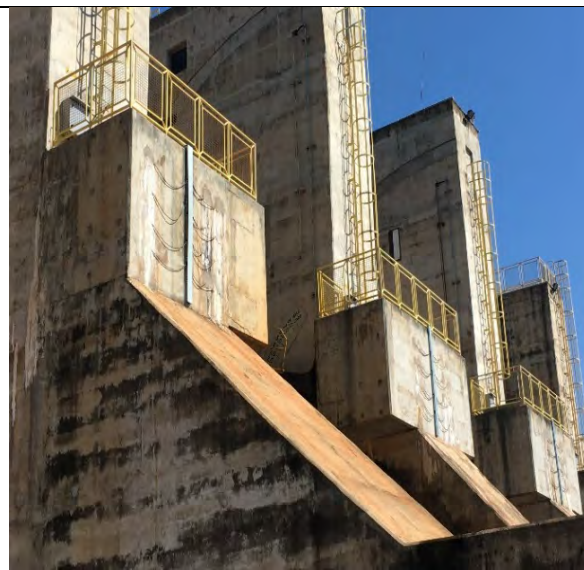
FOTO 46. VIGAS MUNHÃO – SEM SINAIS VISUAIS DE DESCOMPRESSÃO DA JUNTA PROTENDIDA DA VIGA COM O PILAR DO VT.

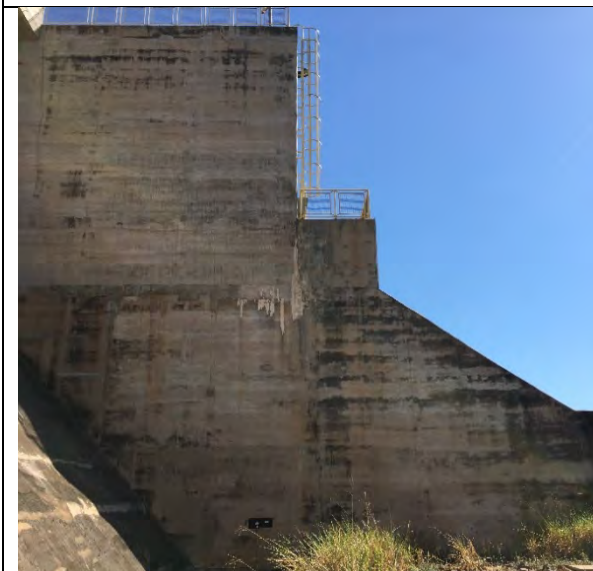
FOTO 47. PILAR LATERAL DO VERTEDOIRO - SEM SINAIS DE QUALQUER COMPROMETIMENTO ESTRUTURAL.

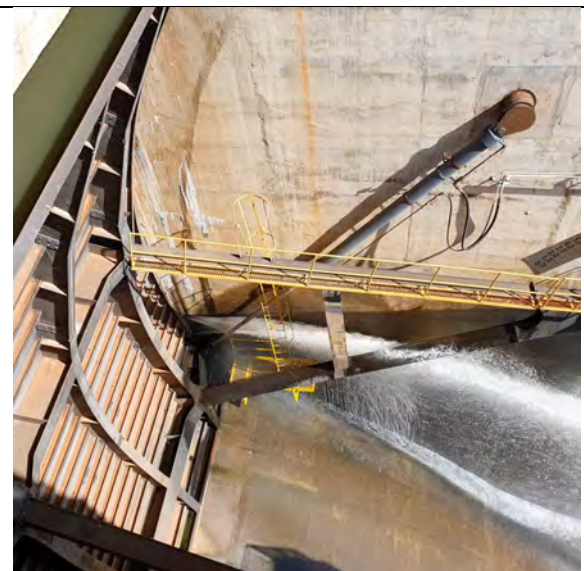
FOTO 48. VERTEDOIRO - BLOCO 1 – RECOMENDO AVALIAR NO ISR ELTROMECÂNICO A MANUTENÇÃO NA VEDAÇÃO DA COMPORTA.¹

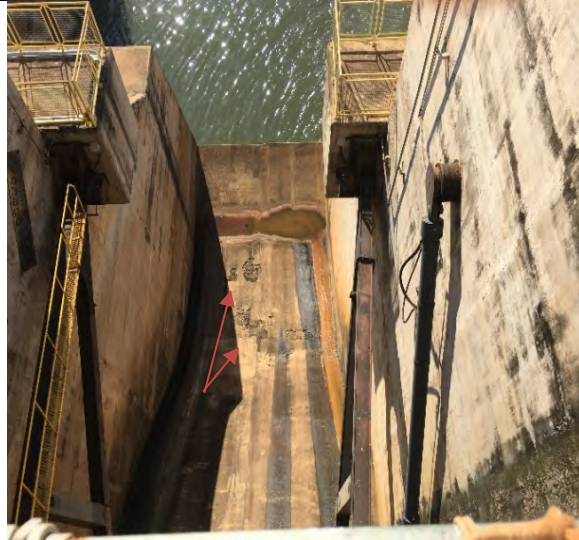
1. No Vertedouro foram observadas na superfície vertente da calha do rápido, mais especificamente nos blocos 1 e 2, erosões de pequeno a médio grau de intensidade (FOTO 49), e serão necessários reparos corretivos superficiais em cerca de 40 m² para os 2 vãos do Vertedouro. Estes reparos são superficiais e não afetam a estabilidade do vertedouro, e devem ser feitos em até dois anos visando não agravar a situação da superfície da calha vertente com a exposição de armaduras, e assim onerar os custos dos reparos. A execução deverá seguir conforme a especificação técnica apresentada no Apêndice 1;

FOTO 49. DESGASTE NO CONCRETO DA SOLEIRA VERTENTE – BLOCO 2 – RECOMENDO REPAROS NO CONCRETO.

Nº	LOCAL	RECOMENDAÇÕES	FOTOS	PRAZO
1	Vertedouro	Recomenda-se a realização de reparos corretivos superficiais em cerca de 40 m ² para os vãos 1 e 2 do Vertedouro.	FOTO 49	2 anos
2	Barragem ME	Recomenda-se monitorar por observação as infiltrações na parede de montante e no teto da galeria de drenagem na junta de contração entre os blocos 2 e 3 da Barragem na margem esquerda.	FOTO 61	1 ano
3	Casa de Força	Recomenda-se contraventar lateralmente a estrutura metálica de montante que suporta a cobertura da CF.	FOTO 5	1 ano
4	Casa de Força	Recomenda-se monitorar as infiltrações na parede de montante entre a AM e a UG-1 e no piso entre UG-1 e UG-2, e secar constantemente as superfícies com pano para evitar água escorrendo pela Casa de Força e em contato com as partes metálicas e equipamentos da usina.	FOTO 11 FOTO 18	1 ano

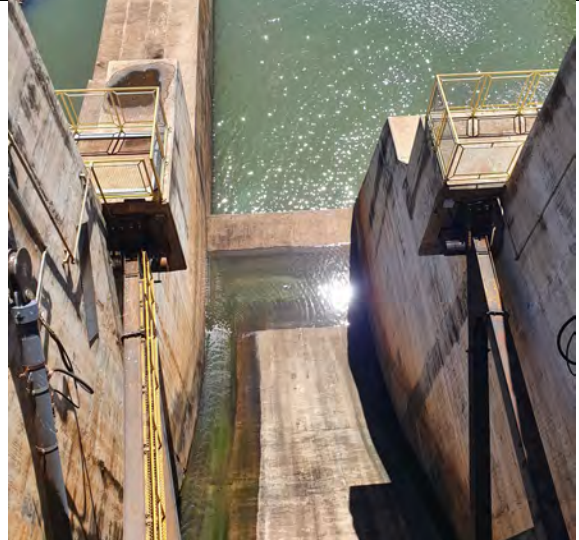
FOTO 50. DESGASTE NO CONCRETO DA SOLEIRA VERTENTE – BLOCO 3 – VISUALMENTE NÃO APARETA NECESSITAR REPAROS.²

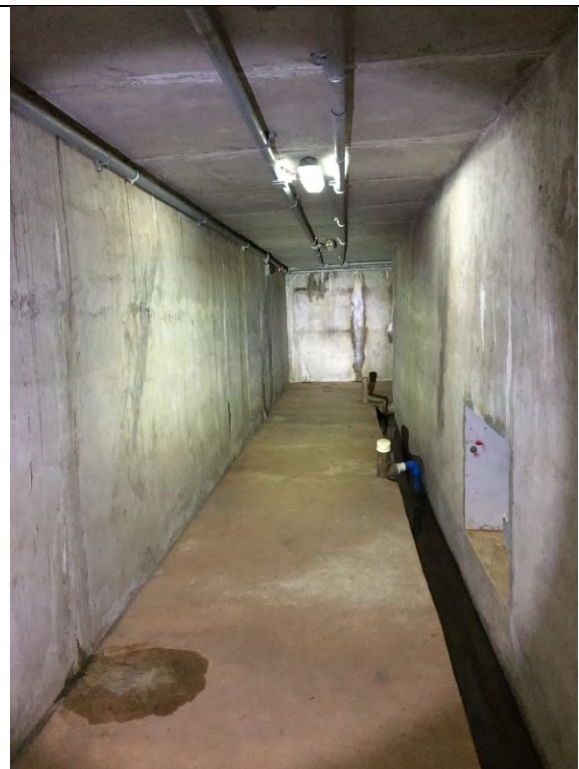
FOTO 51. GALERIA DE DRENAGEM DO VERTEDOIRO – DRENAGEM OPERANTE - SEM SINAIS DE QUALQUER COMPROMETIMENTO ESTRUTURAL.

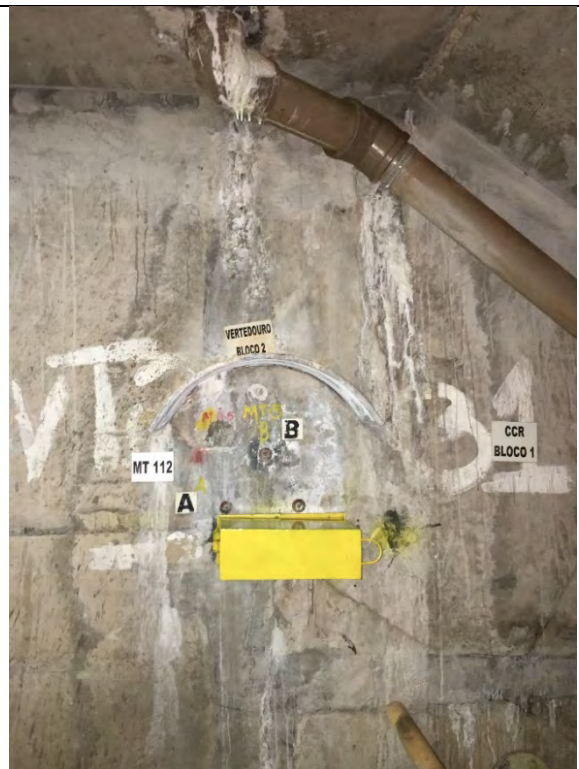
FOTO 52. JUNTA DE CONTRAÇÃO ENTRE O VERTEDOIRO E A BARRAGEM - SEM SINAIS MOVIMENTAÇÕES ANORMAIS .

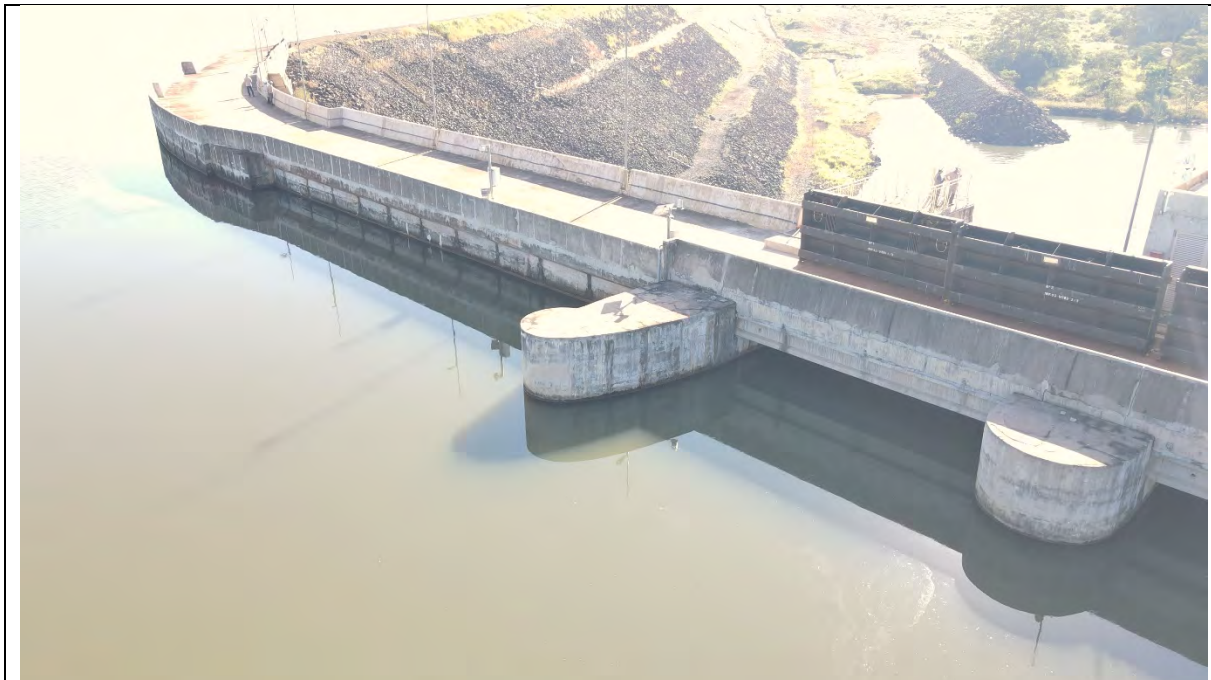
FOTO 53. VISTA DE MONTANTE DA BARRAGEM NA MARGEM ESQUERDA - SEM SINAIS DE QUALQUER COMPROMETIMENTO ESTRUTURAL.

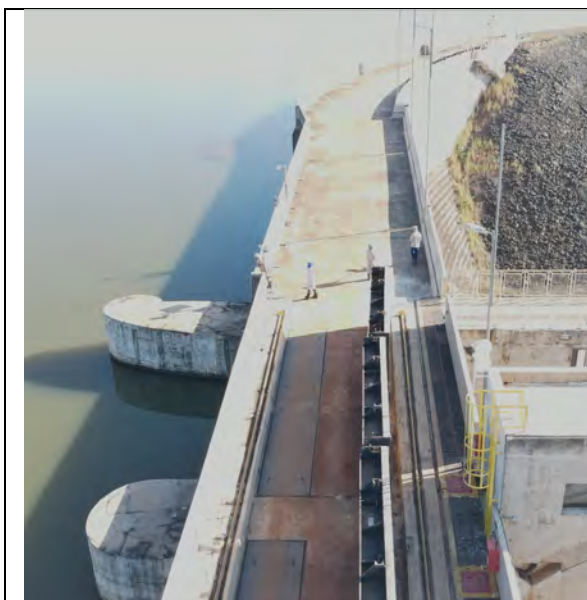
FOTO 54. CRISTA DA BARRAGEM EM CCR E DO MURO DE TRANSIÇÃO-ME COM A BARRAGEM DE TERRA – SEM SINAIS DE COMPROMETIMENTO ESTRUTURAL.

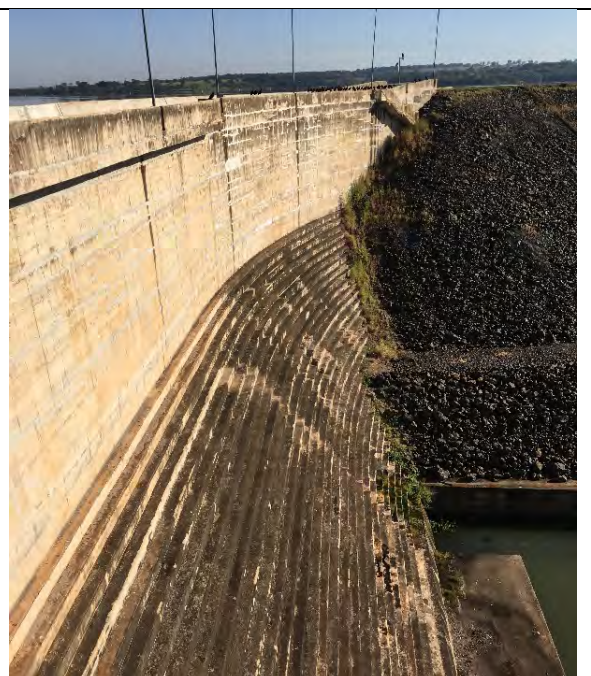
FOTO 55. VISTA DE JUSANTE DA BARRAGEM EM CCR E DO MURO DE TRANSIÇÃO-ME COM A BARRAGEM DE TERRA – SEM SINAIS DE COMPROMETIMENTO ESTRUTURAL.

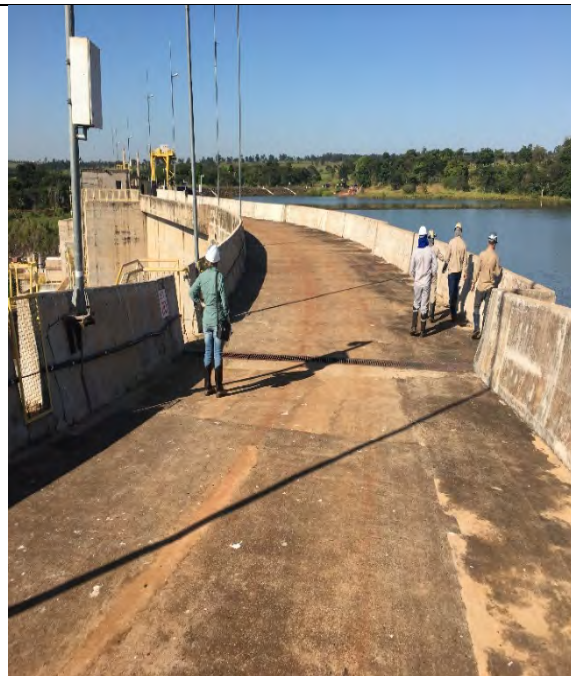
FOTO 58. CRISTA DA BARRAGEM DA MARGEM ESQUERDA – SEM SINAIS DE COMPROMETIMENTO ESTRUTURAL.

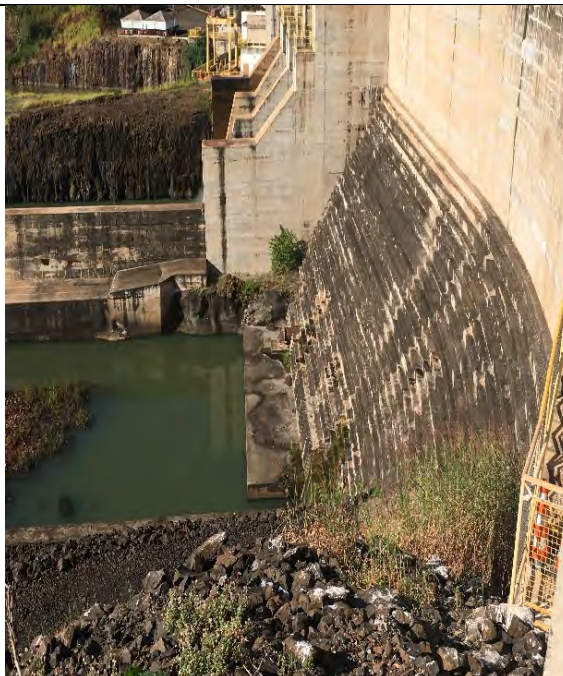
FOTO 59. VISTA DE JUSANTE DA BARRAGEM-ME – ESGOTAMENTO DA DRENAGEM DAS GALERIAS A JUSANTE - SEM SINAIS DE COMPROMETIMENTO ESTRUTURAL.

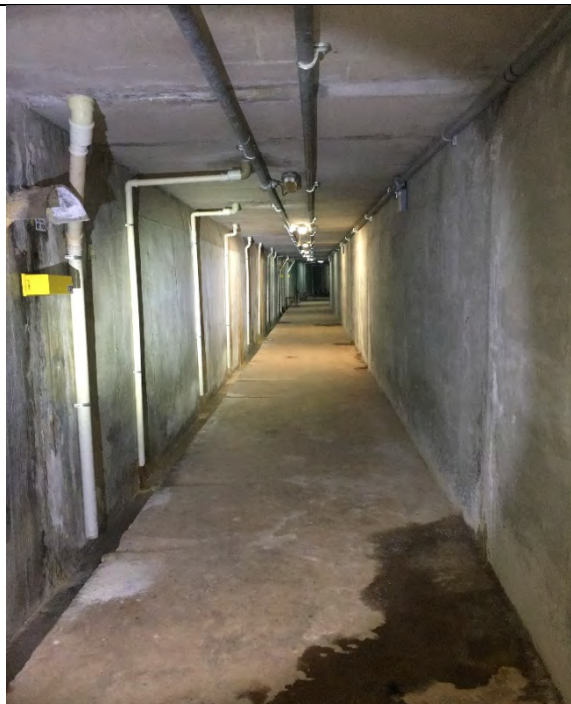
FOTO 60. GALERIA DE DRENAGEM DA BARRAGEM-ME – NO GERAL SEM SINAIS DE COMPROMETIMENTO ESTRUTURAL.

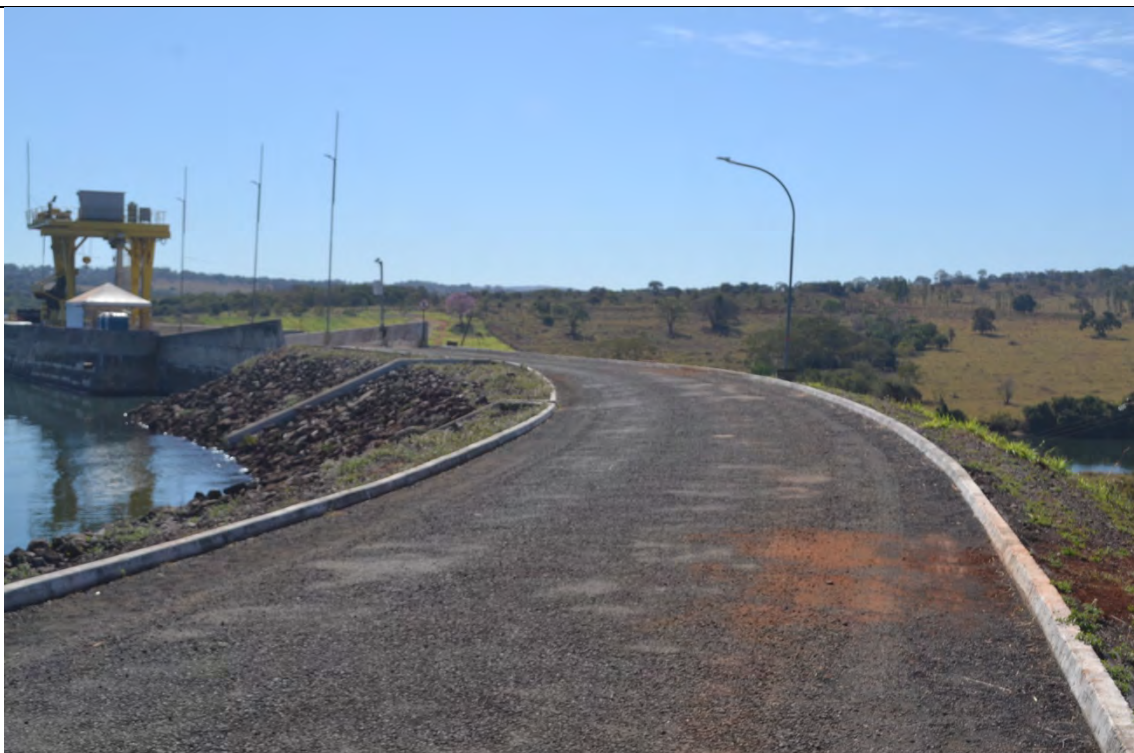
FOTO 4. CRISTA DA BARRAGEM. PAVIMENTO SEM TRINCAS.
