Plano de Segurança de Barragens Usina Hidrelétrica de Caçu

VOLUME IV

A Kinross Brasil Mineração S/A contratou serviço especializado de Engenharia para elaboração da Revisão Periódica de Segurança de Barragens (RPS) da UHE Caçu, localizada no município de Caçu no Estado de Goiás.

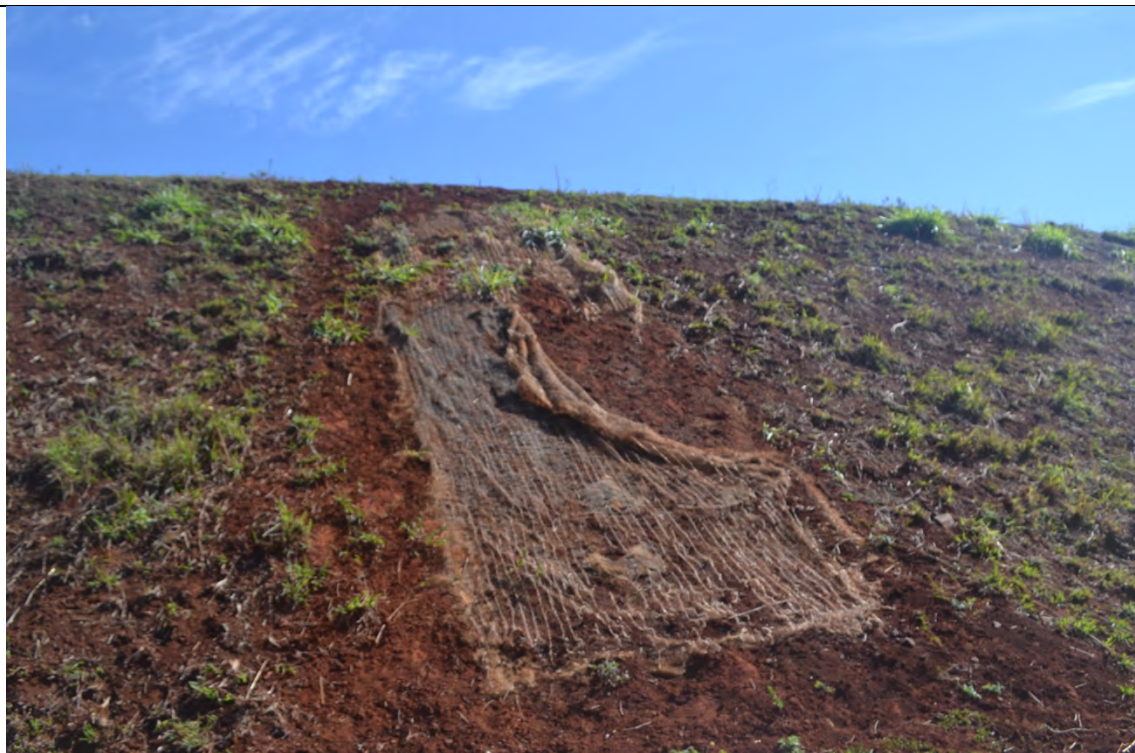
FOTO 9. TRATAMENTO E RECUPERAÇÃO DA FACE DO TALUDE COM BIOMANTA.

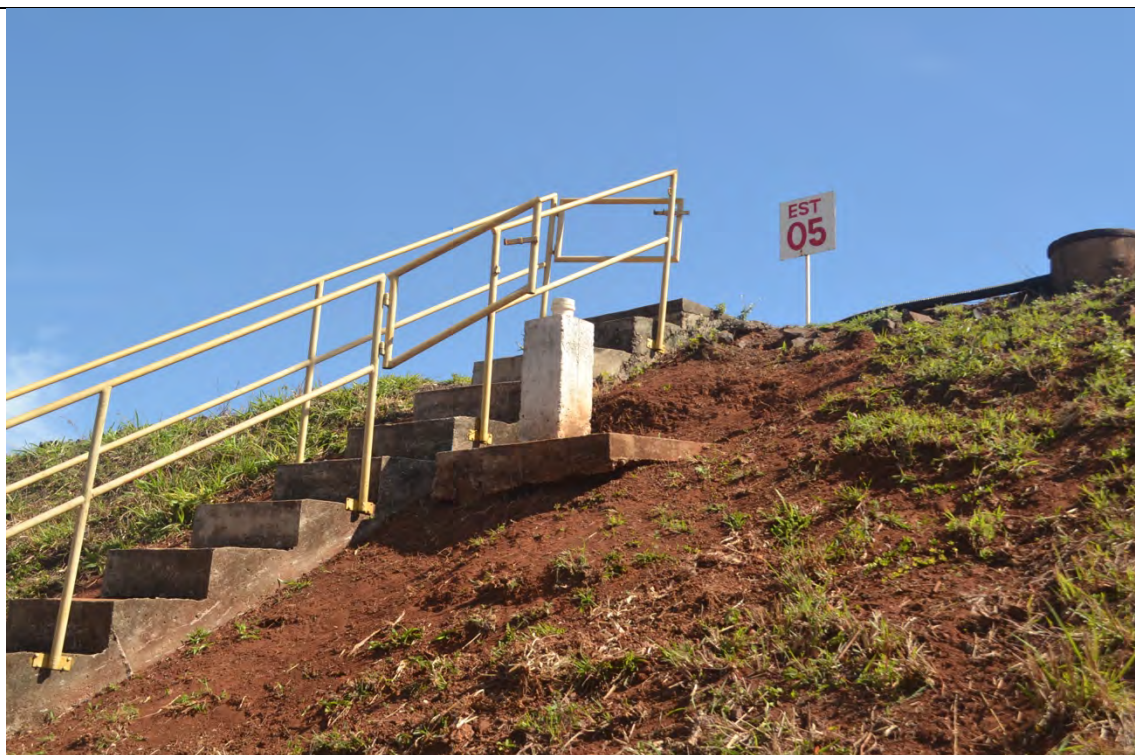
A barragem de terra da margem direita apresenta-se, na região da ombreira, limpa e sem anomalias. Os dispositivos de drenagem, canaletas e escadas hidráulicas, encontram-se em boas condições. Locais com pequenos ravinamentos e com início de processos erosivos estão sendo tratados com biomantas. Fomos informados em campo sobre a implementação do projeto de recuperação do revestimento vegetal, já que atualmente observa-se capim irregularmente distribuído. Os poucos cupinzeiros e buracos de animais observados, estão sendo eliminados pela equipe de manutenção, que precisa manter uma atenção constante no combate a estes elementos. A instrumentação encontra-se em bom estado. Alguns poucos pontos necessitam atenção, como a base em concreto de alguns instrumentos, com sinais de erosão leve, pontos que devem ser recuperados.

FOTO 11. EROSÃO NA BASE DO PIEZÔMETRO PZ-06.

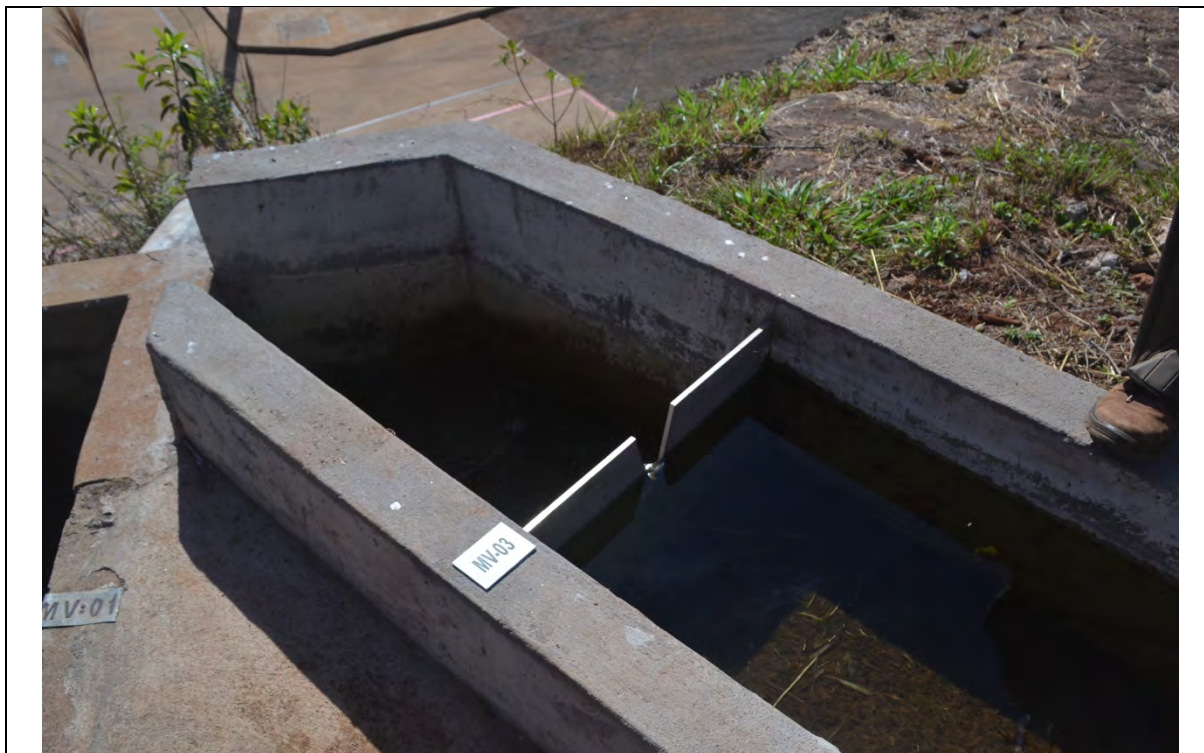
FOTO 17. MEDIDOR DE VAZÃO MV-03 EM BOM ESTADO.

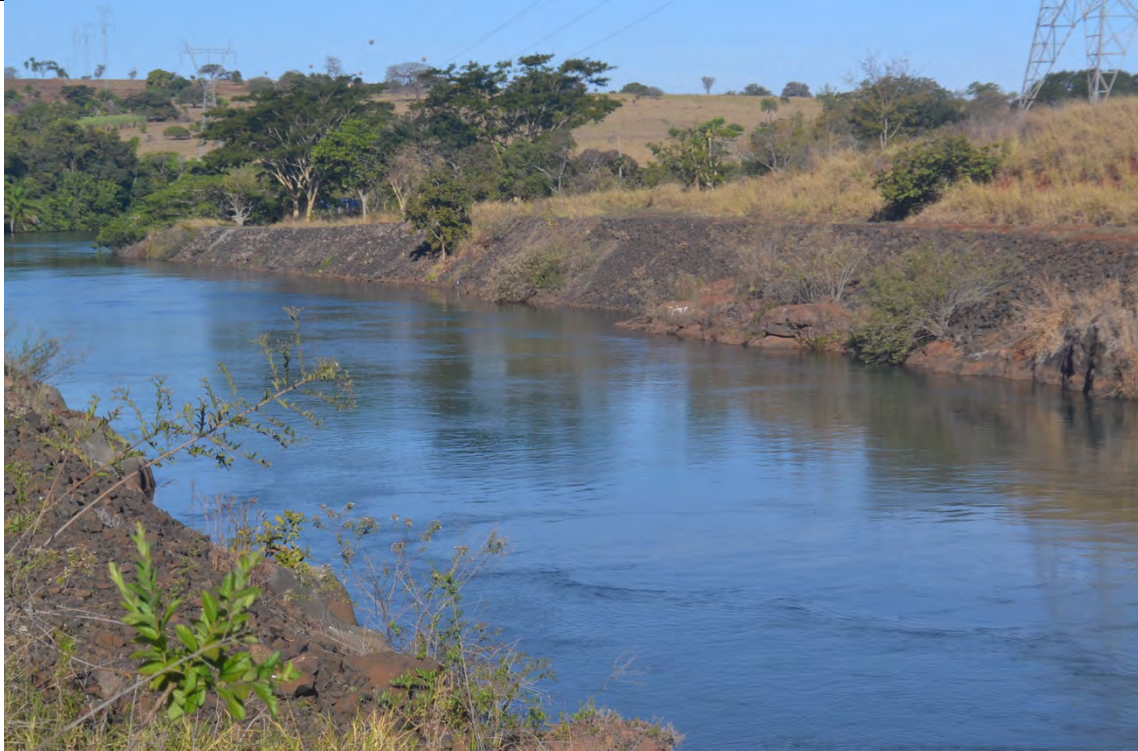
FOTO 20. MARGEM DIREITA DO CANAL DE RESTITUIÇÃO. VEGETAÇÃO ARBOREA DEVE SER REMOVIDA.

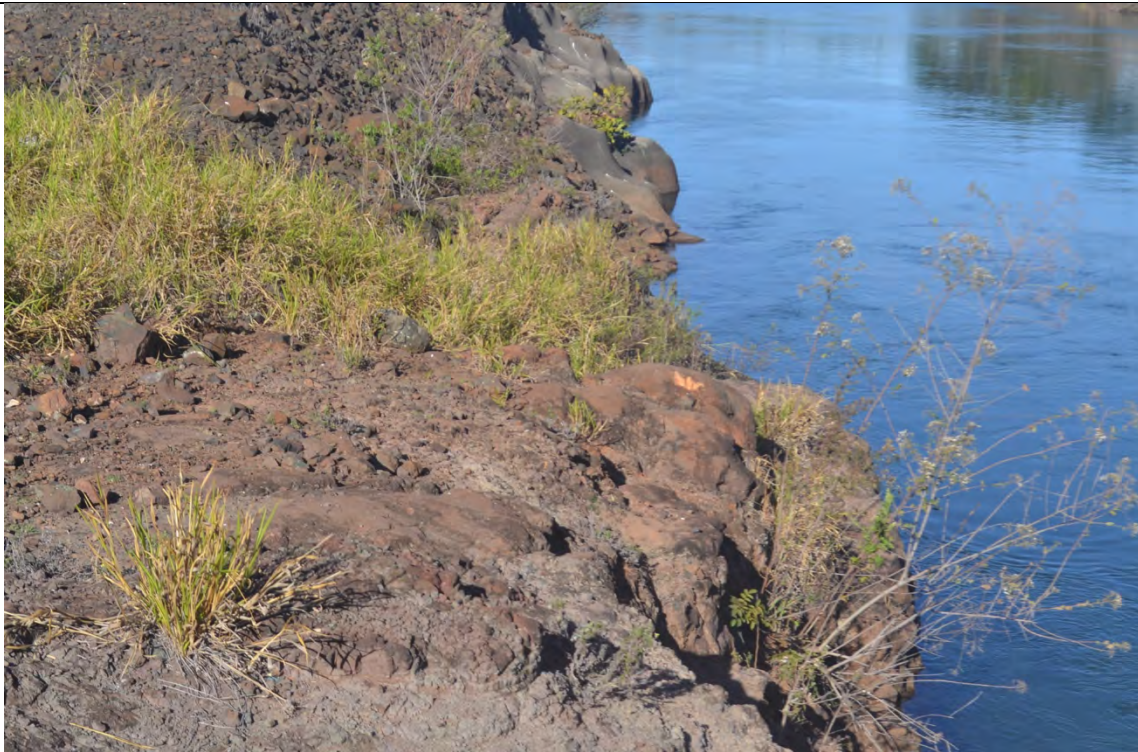
Faz parte desta estrutura um canal escavado em rocha. A margem direita apresenta taludes verticais, estáveis. A margem esquerda (septo) apresenta taludes mais baixos, com alguns pontos de ravinamento e processos erosivos, mas que não comprometem a estrutura, podendo ser feito monitoramento visual e registro fotográfico periódico.

FOTO 21. DETALHE DOS RAVINAMENTOS NA MARGEM ESQUERDA.

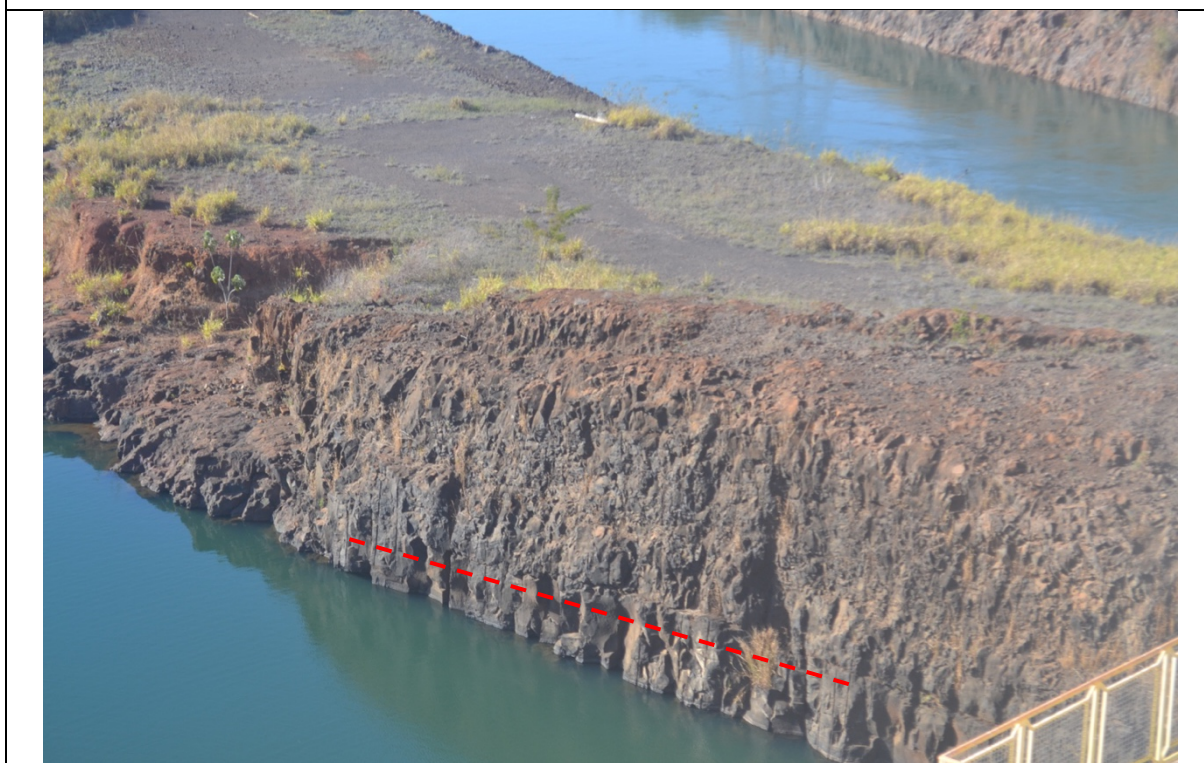
A região à jusante do vertedouro é caracterizada por um canal escavado em rocha, paralelo ao canal de restituição, sendo os mesmos separados por um septo. Nesta região expressou-se uma preocupação com a denominada junta-falha, visível nos taludes da margem direita do canal. Na porção mediana do talude observa-se a descontinuidade sub-horizontal, levemente ondulada e aparentemente fechada, já que não se observam, à distância, pontos com surgência de água ou presença de camada com minerais argilosos. Observam-se locais propícios a queda de pequenos blocos, no entanto não se observam anomalias ou sinais de instabilização dos taludes.

FOTO 26. DETALHE DA FOTO ANTERIOR, COM O TRAÇADO APROXIMADO DA JUNTA-FALHA. NÃO SE OBSERVAM NO TALUDE SINAIS DE INSTABILIDADE OU SURGÊNCIAS DE ÁGUA.

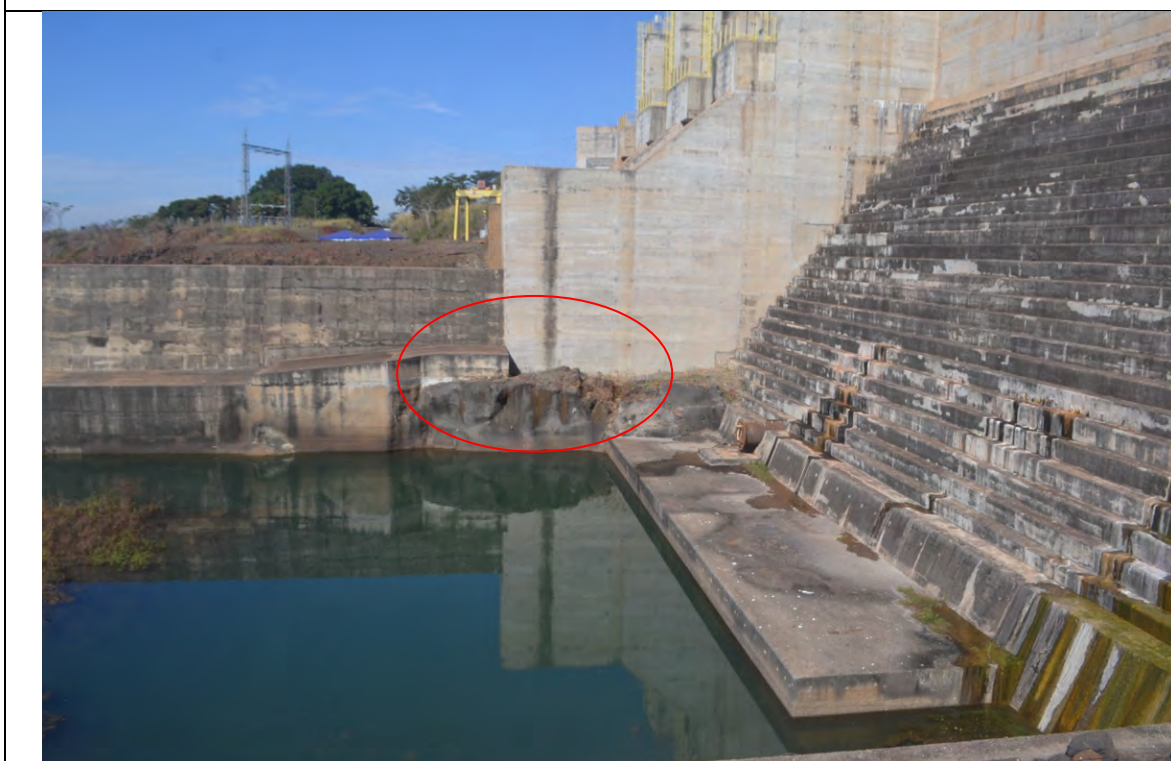
FOTO 29. DETALHE DO PEQUENO REMANESCENTE ROCHOSO JUNTO À ESTRUTURA, SEM ANOMALIAS.

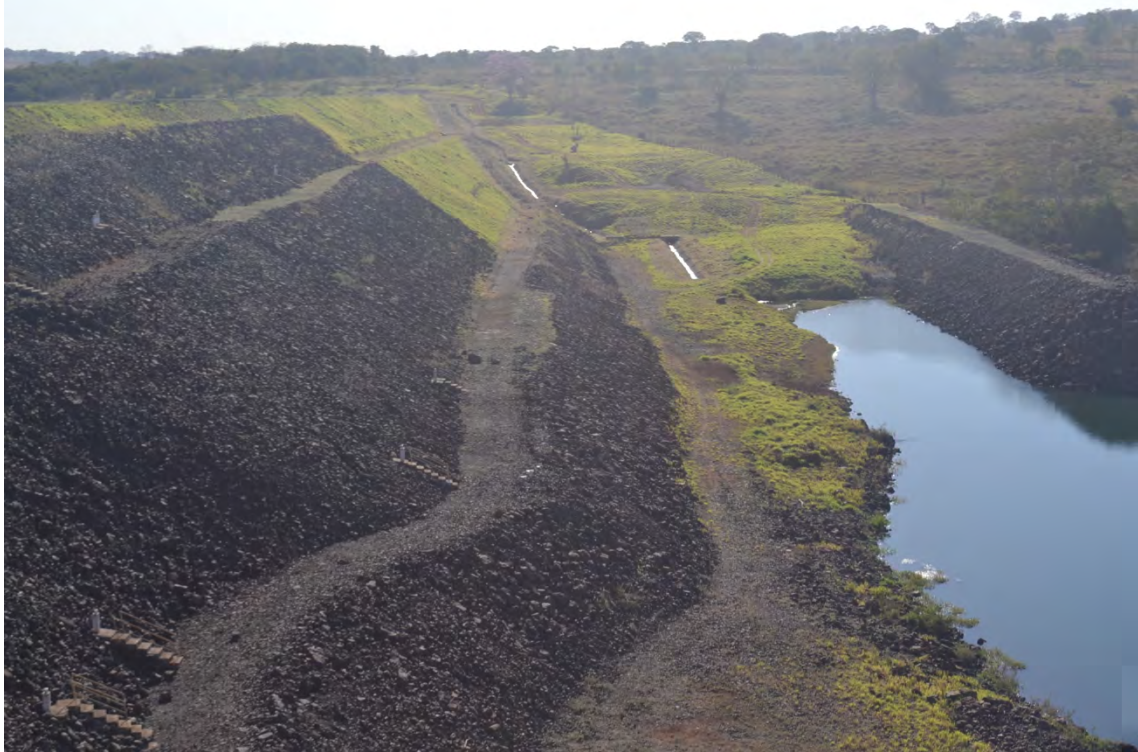
FOTO 36. BARRAGEM DA MARGEM ESQUERDA. VISTA GERAL.

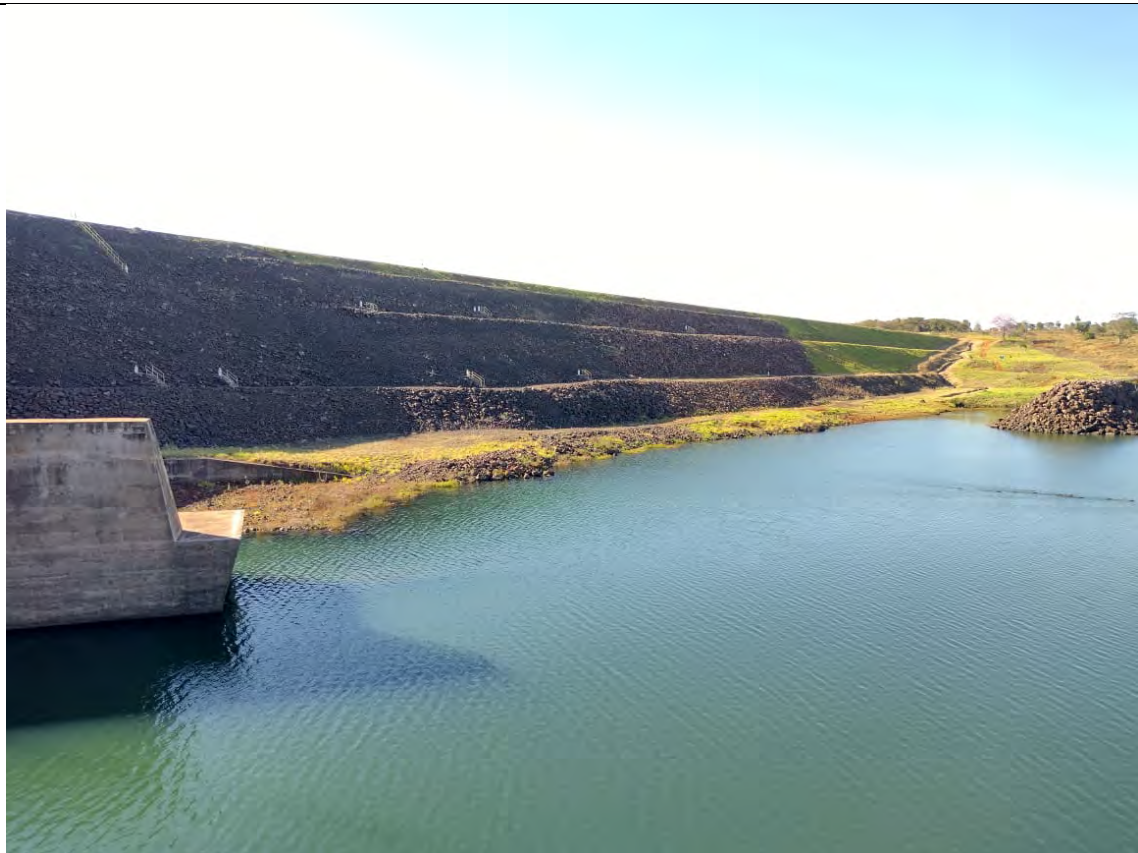
FOTO 37. VISÃO PANORÂMICA DA BARRAGEM NA MARGEM ESQUERDA.

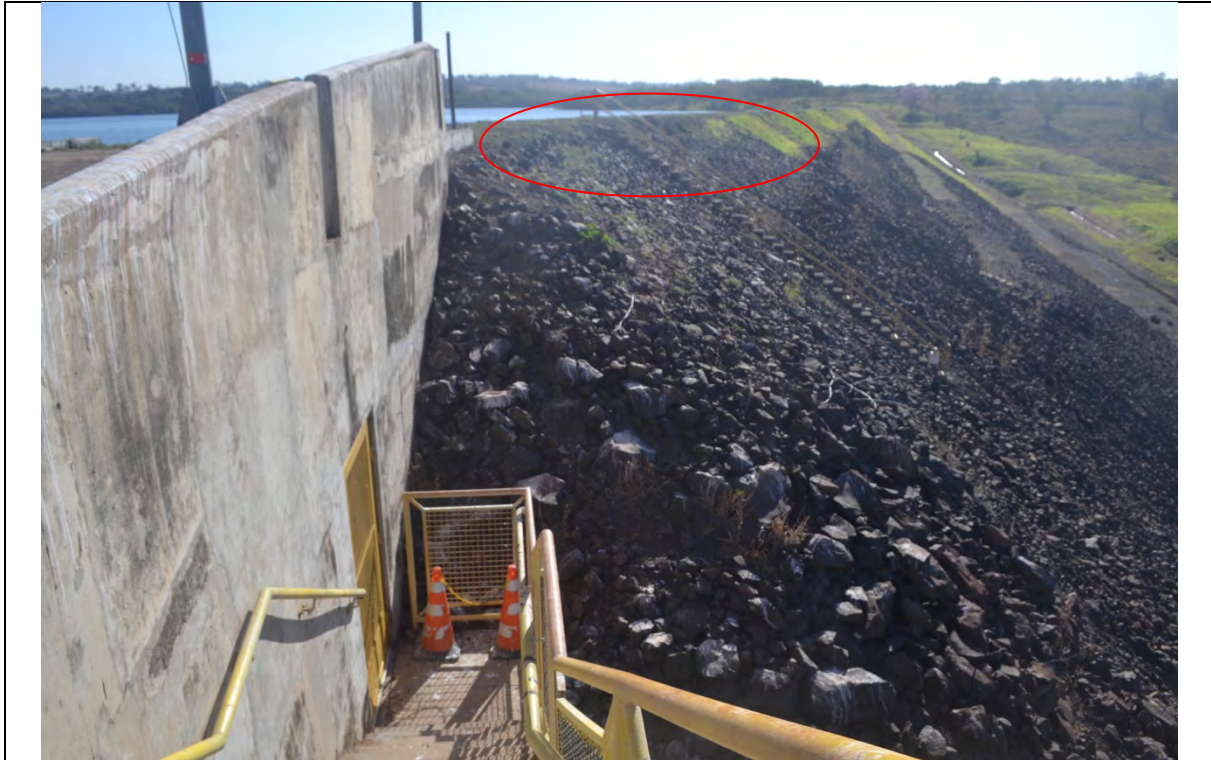
FOTO 38. REGIÃO DA TRANSIÇÃO ENTRE O ENROCAMENTO E A BARRAGEM DE CCR. NO DESTAQUE REGIÃO COM PERDA DE MATERIAL GRANULAR.

Nº	LOCAL	RECOMENDAÇÕES	FOTOS	PRAZO
1	Casa de Força - Taludes	Recomenda-se a limpeza de vegetação na face e na região da crista dos cortes em rocha da CF.	FOTOS 68 e 69	6 meses
2	Barragem transição (MD)	Recomenda-se, na região do pé da barragem de transição onde há umidade e surgência, uma limpeza que permita inspeção visual.	FOTOS 70 e 71	6 meses
3	Ombreira (ME)	Recomenda-se a limpeza da vegetação e a retirada de árvores de médio porte na região próxima a rampa de concreto.	FOTO 52	6 meses
4	Barragem terra e transição (ME)	Recomenda-se a recomposição (solo + revestimento vegetal) nas regiões com perda de material granular, abatimentos e ravinamentos próximos a crista.	FOTOS 38, 42 e 43	6 meses

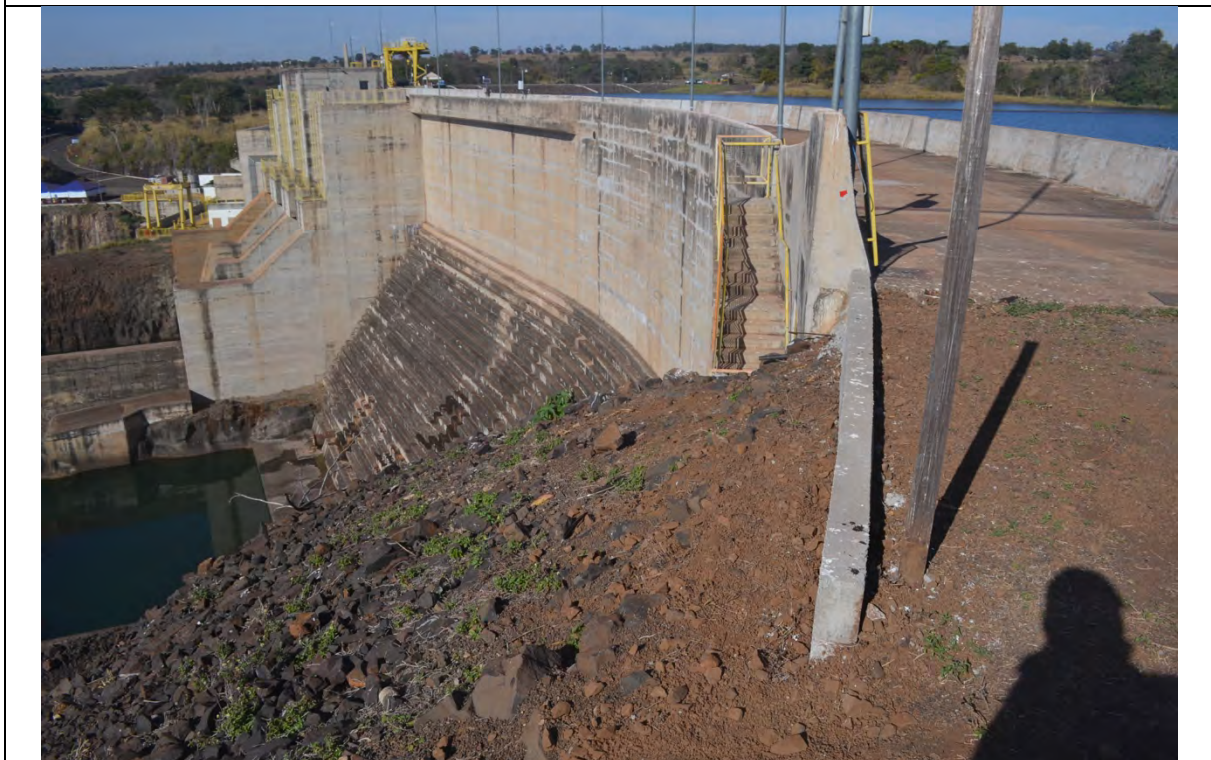
FOTO 39. JUSANTE DA BARRAGEM DE ENROCAMENTO. REGIÃO COM DESAGREGAÇÃO.

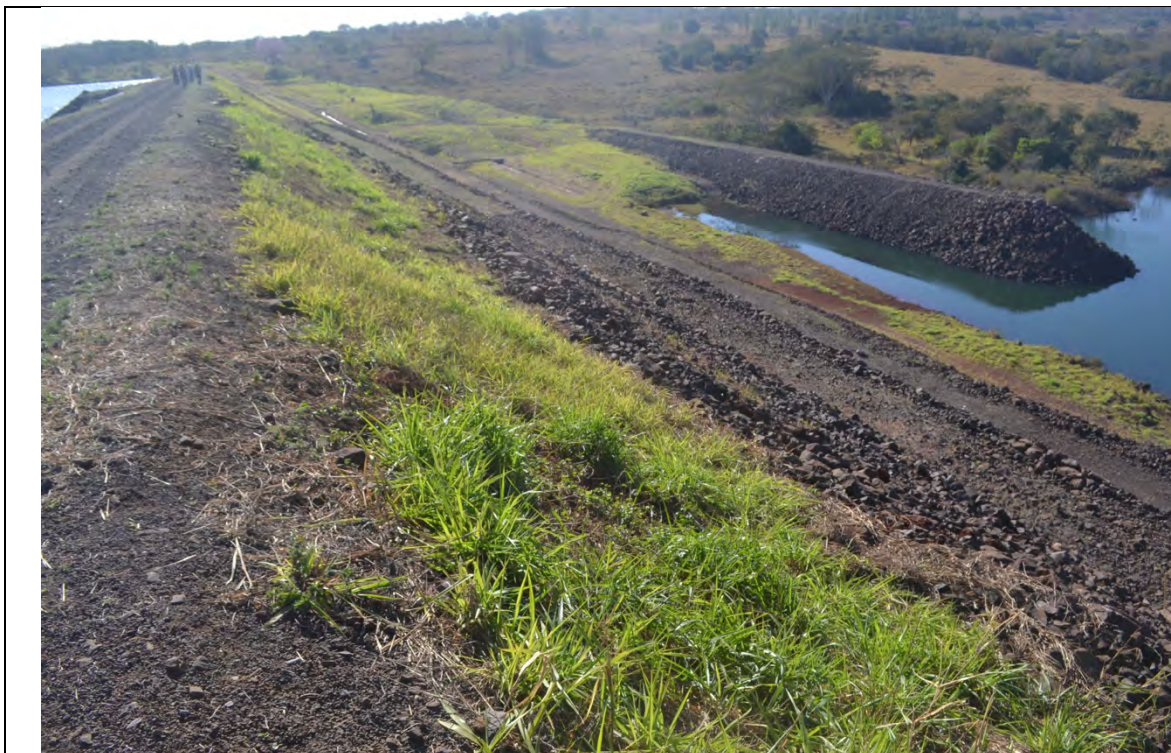
FOTO 40. REGIÃO COM DEPRESSÕES PRÓXIMO À CRISTA DA BARRAGEM DE ENROCAMENTO, FACE JUSANTE.

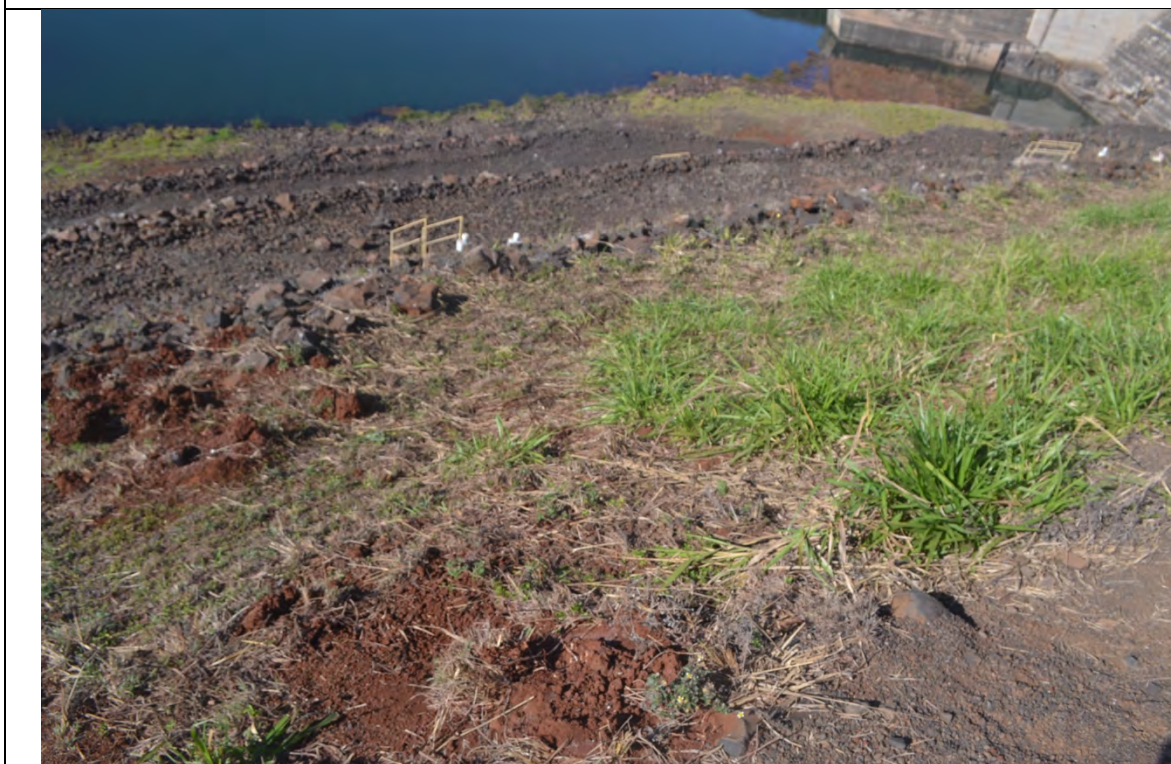
FOTO 41. SULCO EROSIVO EM REGIÃO COM SOLO, PRÓXIMO A CRISTA.

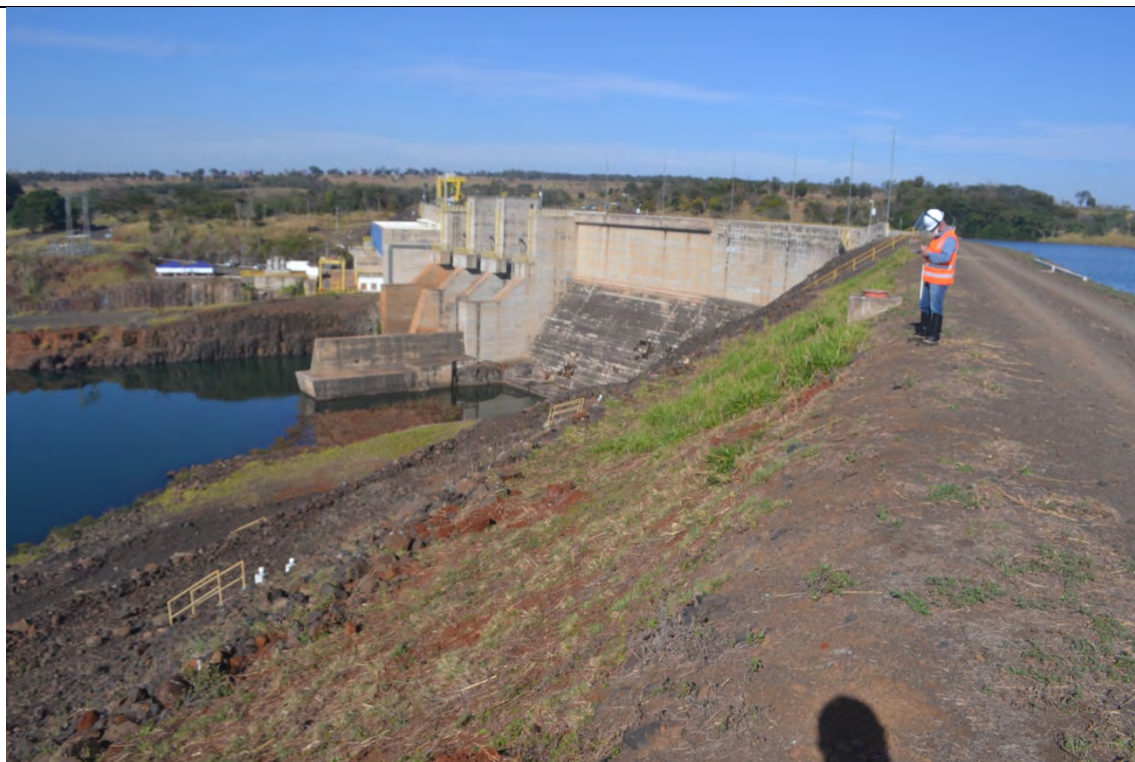
FOTO 42. VISTA DA REGIÃO COM DEPRESSÕES (FORMADAS PELA DESAGREGAÇÃO DO MATERIAL) E SULCOS EROSIVOS.

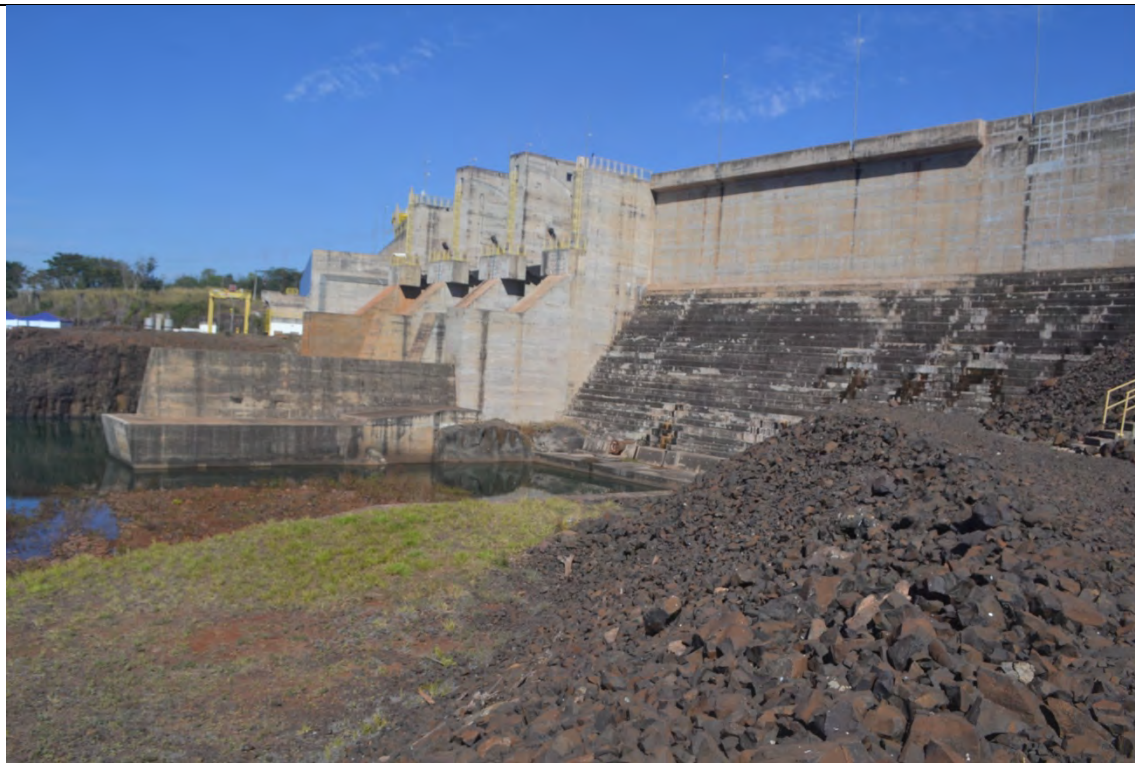
FOTO 46. REGIÃO A JUSANTE DA BARRAGEM DE CCR.

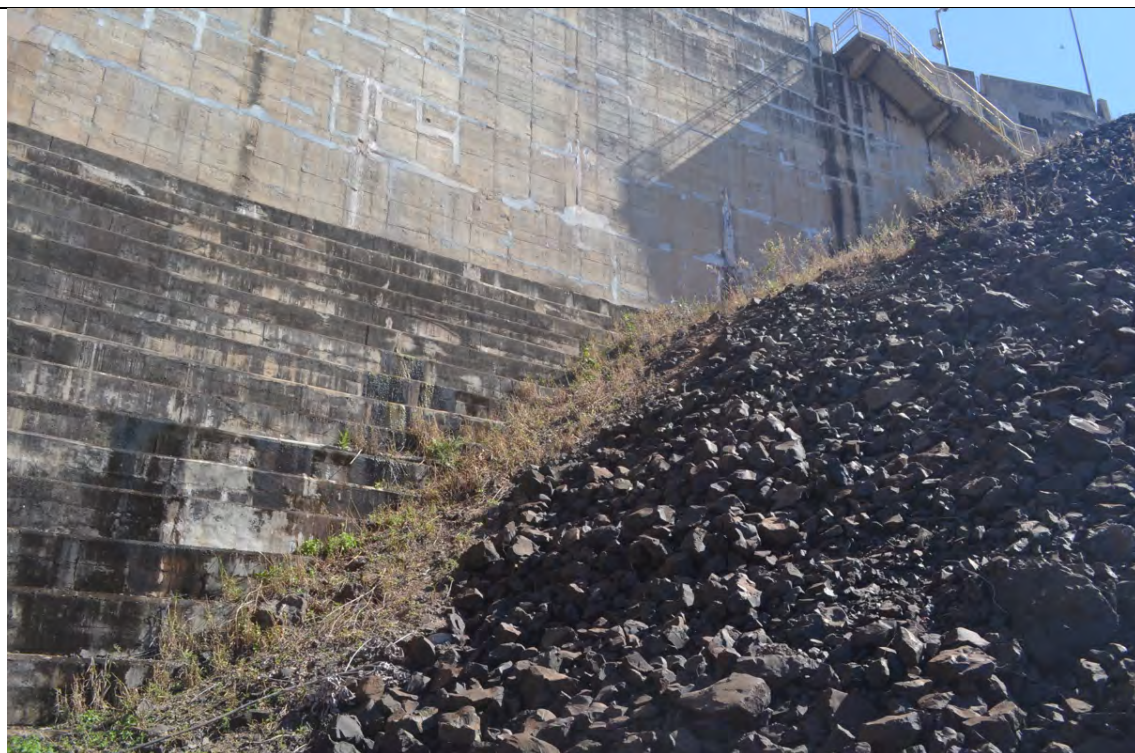
FOTO 47. DETALHE DA REGIÃO DE TRANSIÇÃO ENTRE A BARRAGEM CCR E O ENROCAMENTO, COM SINAIS DE ESCOAMENTO DE ÁGUAS PLUVIAIS E DESAGREGAÇÃO DO ENROCAMENTO.

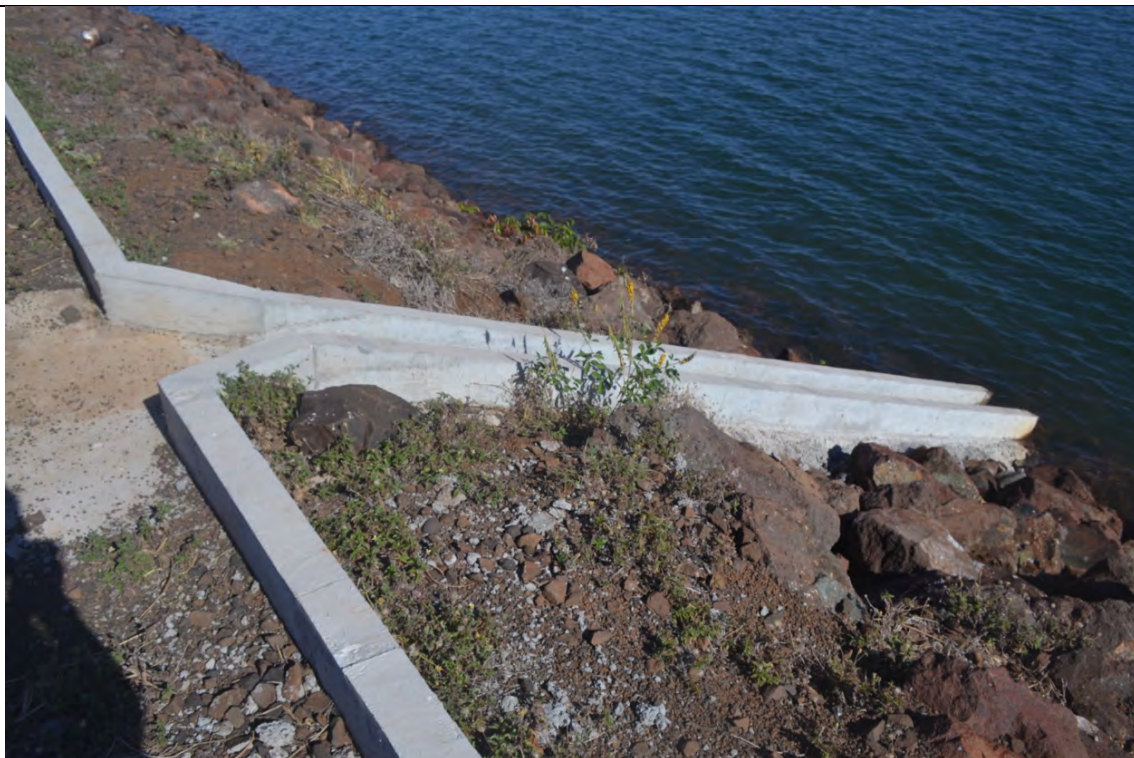
FOTO 50. DESCIDA D'ÁGUA RECÉM CONSTRUÍDA NA FACE MONTANTE.

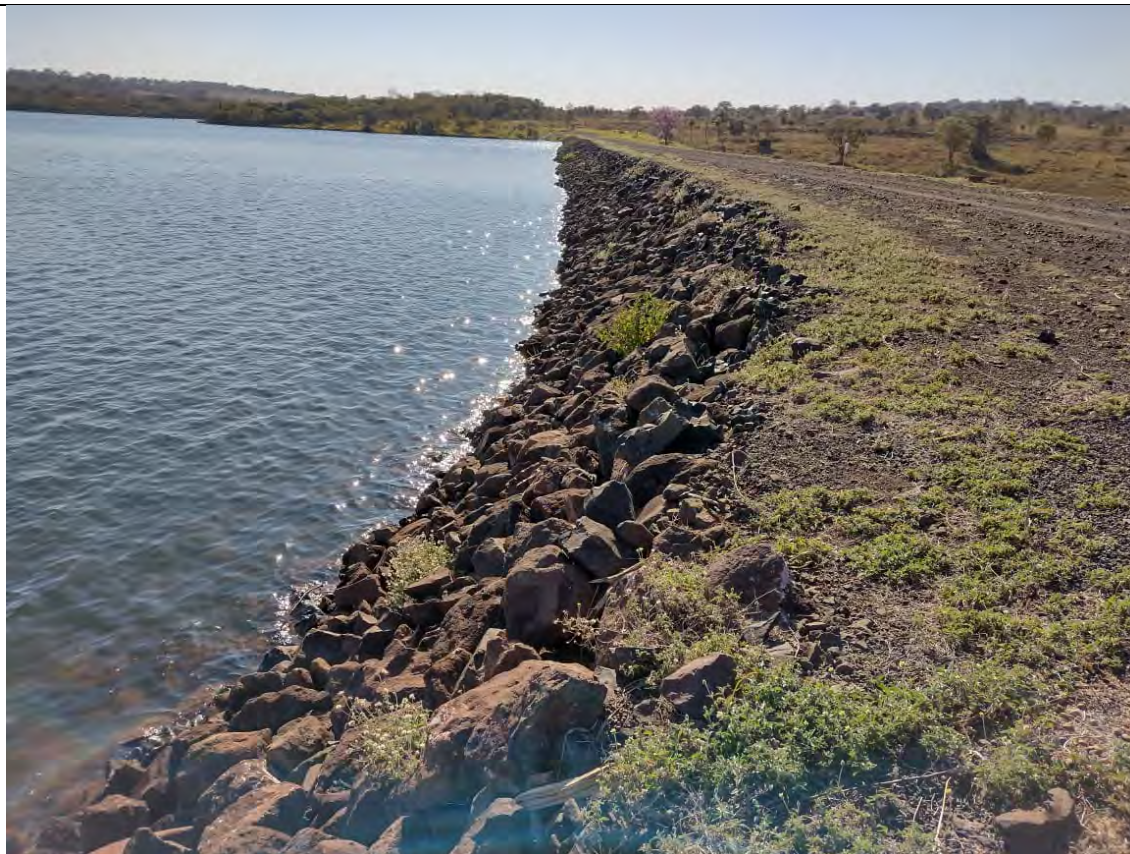
FOTO 51. CRISTA E ENROCAMENTO NA FACE MONTANTE.

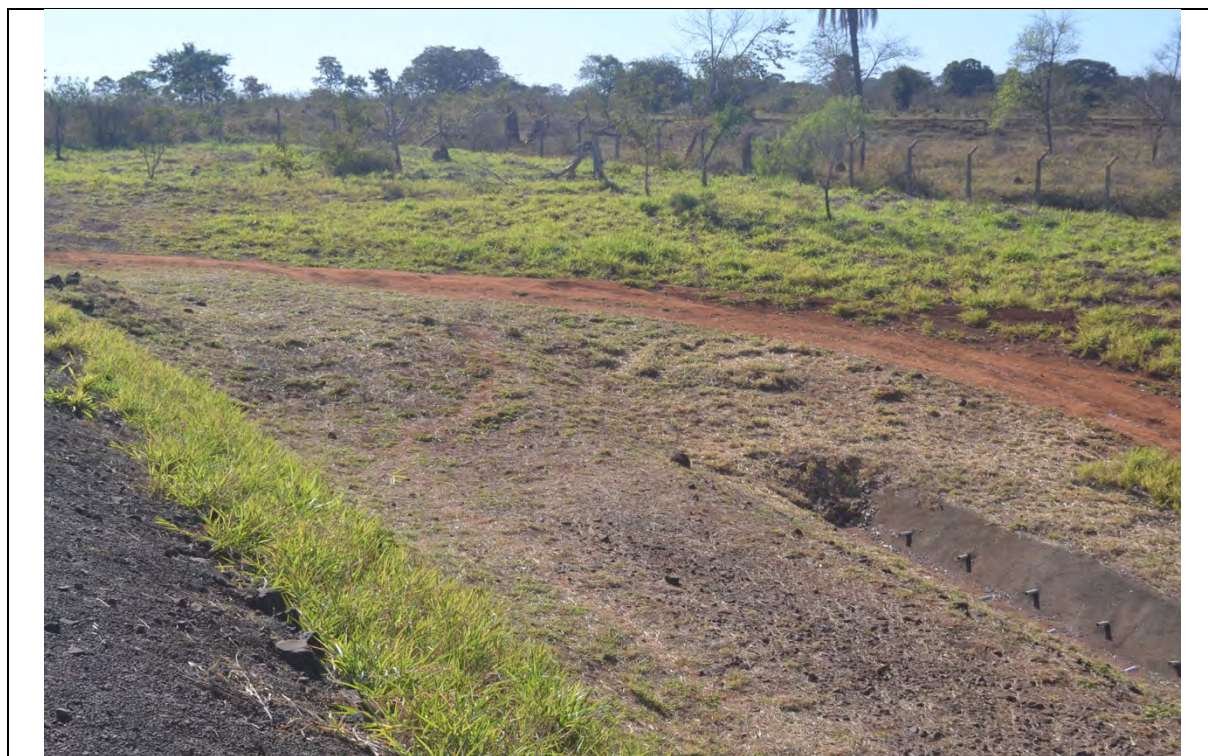
FOTO 53. INICIO DA CANALETA DE DRENAGEM, REGIÃO DA OMBREIRA AO FUNDO.

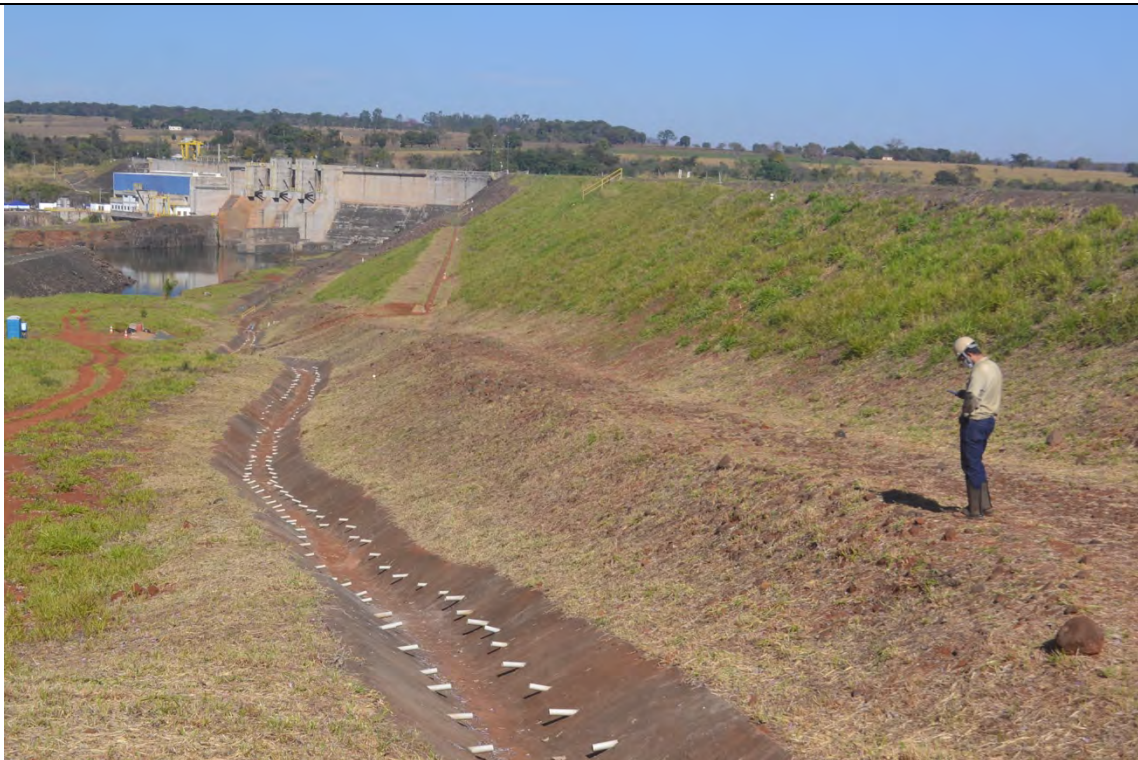
FOTO 55. INICIO DA CANALETA, VISTA PARA JUSANTE.

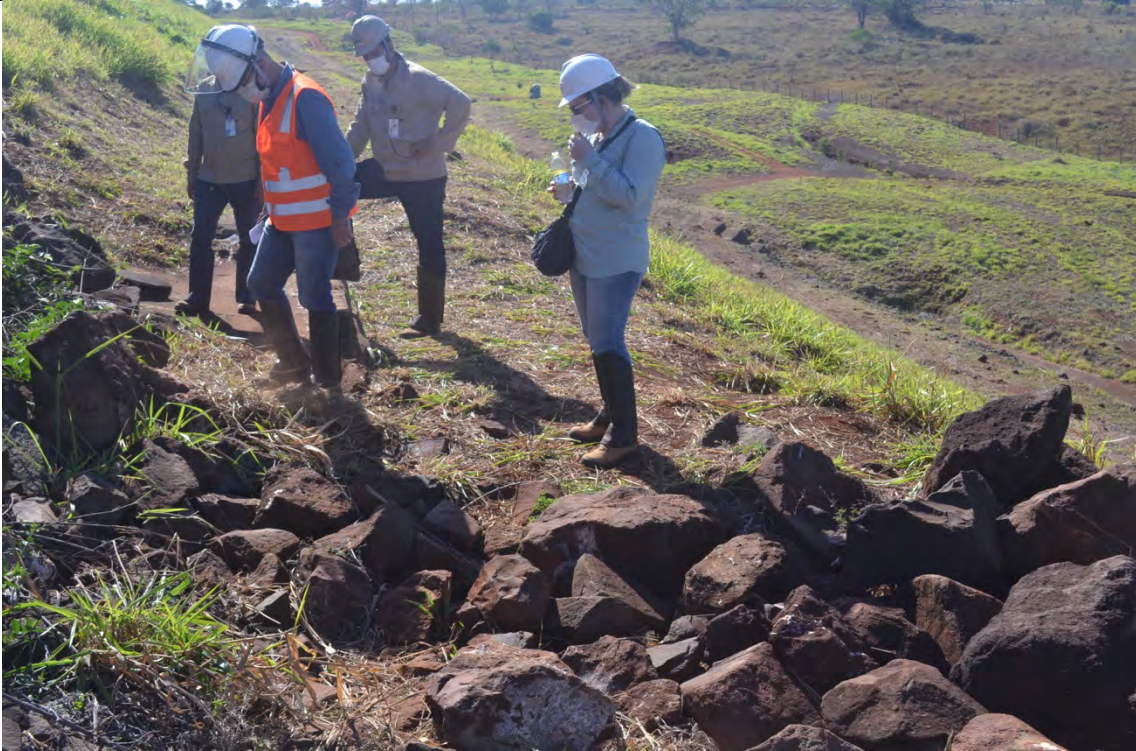
FOTO 60. REGIÃO COM PASSAGEM DE ÁGUA ABAIXO DO ENROCAMENTO.

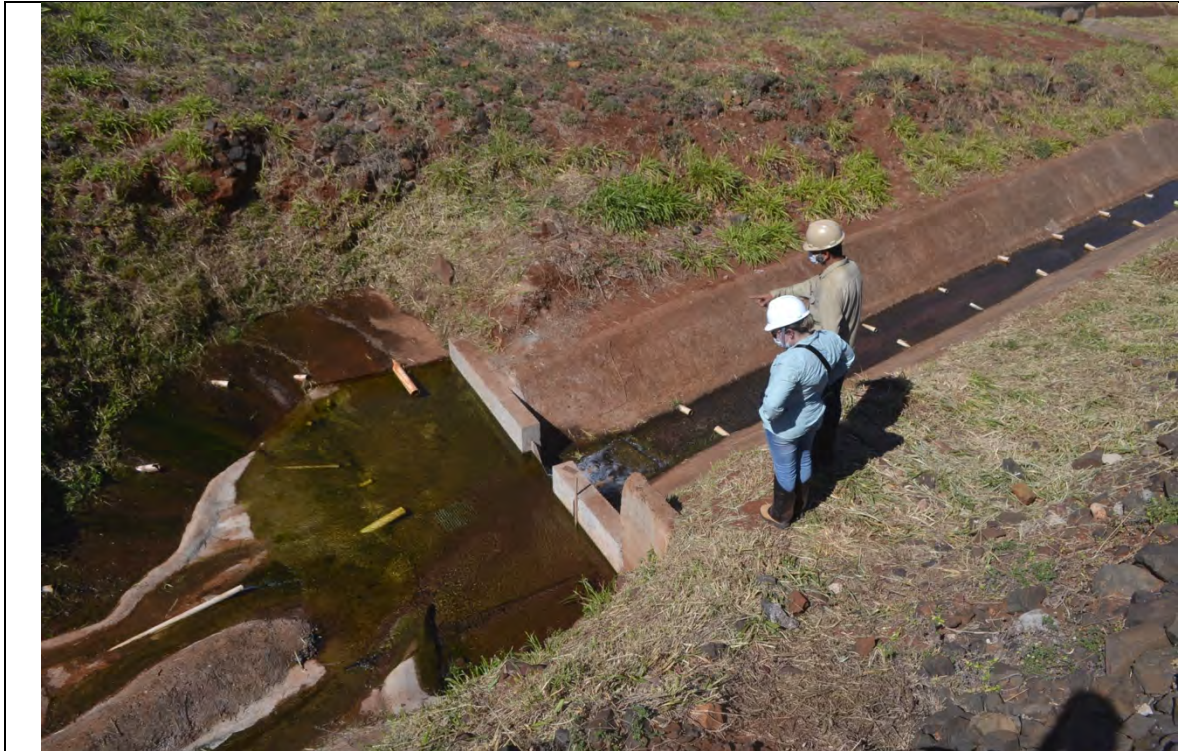
FOTO 62. REGIÃO DO MEDIDOR DE VAZÃO.

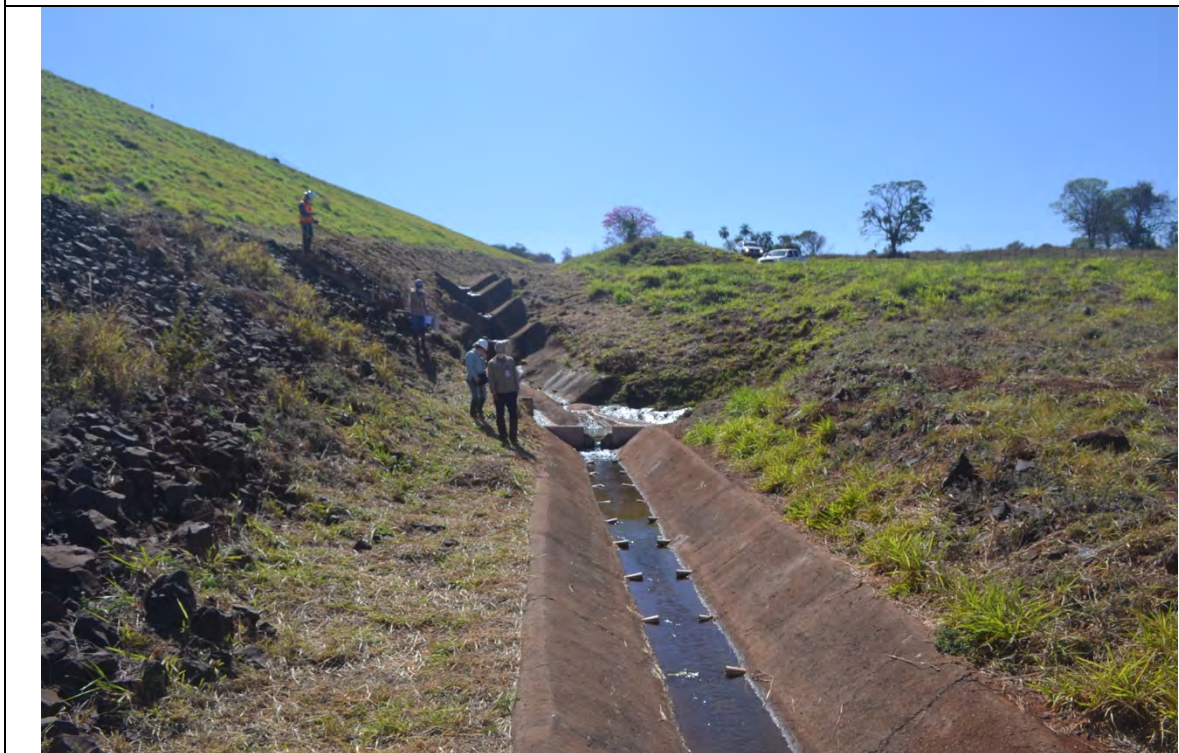
FOTO 63. CANALETA DE DRENAGEM.

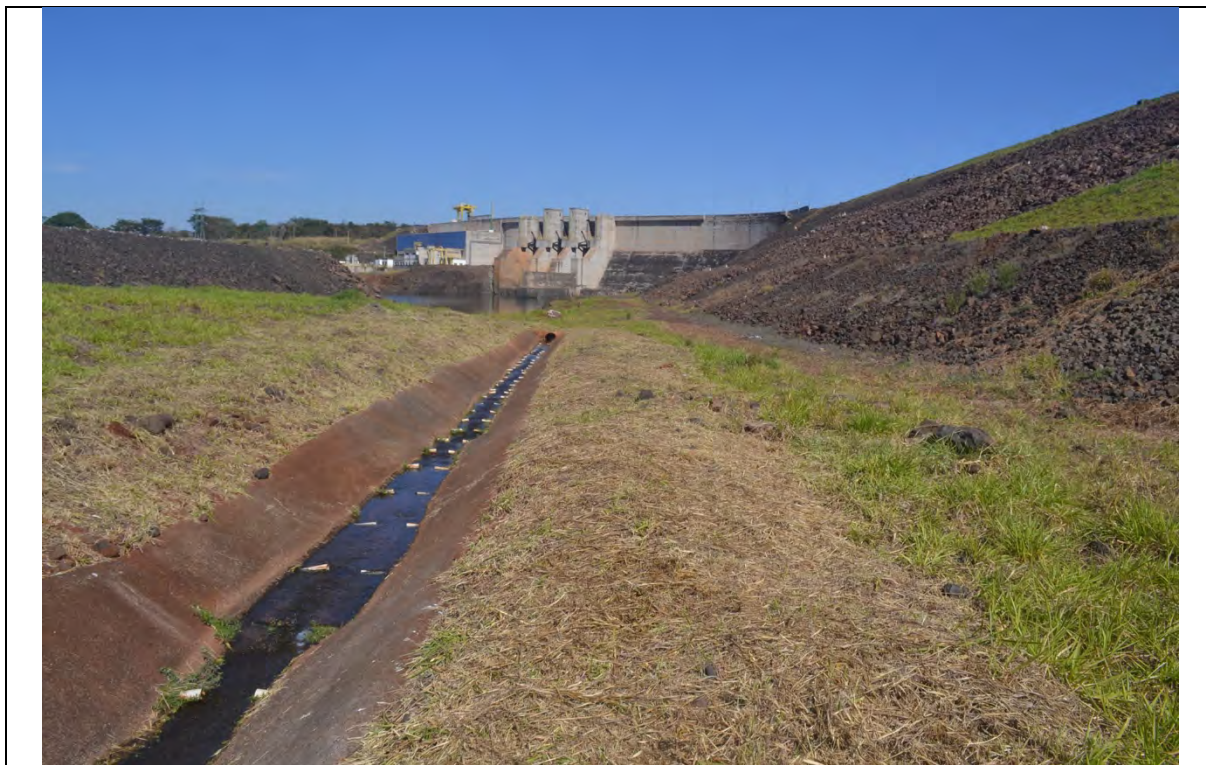
FOTO 64. CANALETA DE DRENAGEM. VISTA PARA JUSANTE.
