Plano de Segurança de Barragens Usina Hidrelétrica de Caçu

VOLUME IV

A Kinross Brasil Mineração S/A contratou serviço especializado de Engenharia para elaboração da Revisão Periódica de Segurança de Barragens (RPS) da UHE Caçu, localizada no município de Caçu no Estado de Goiás.

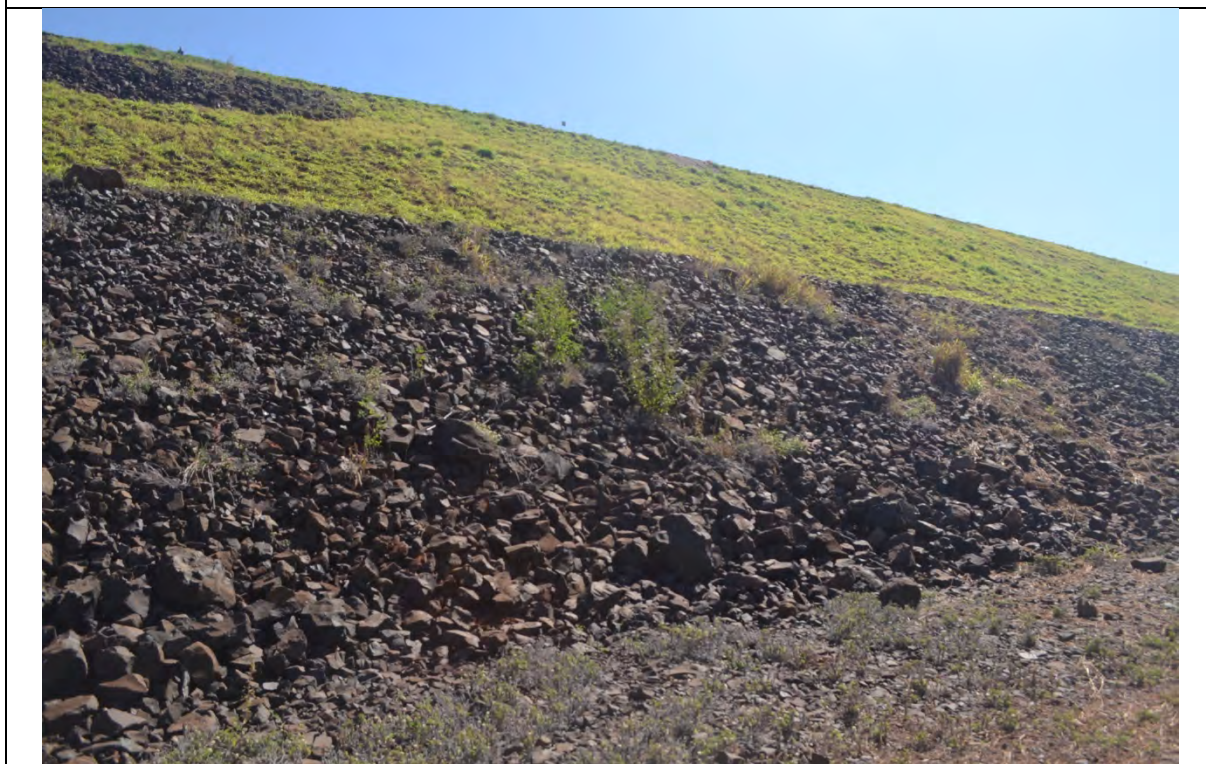
FOTO 65. ARBUSTOS EM MEIO AO ENROCAMENTO.

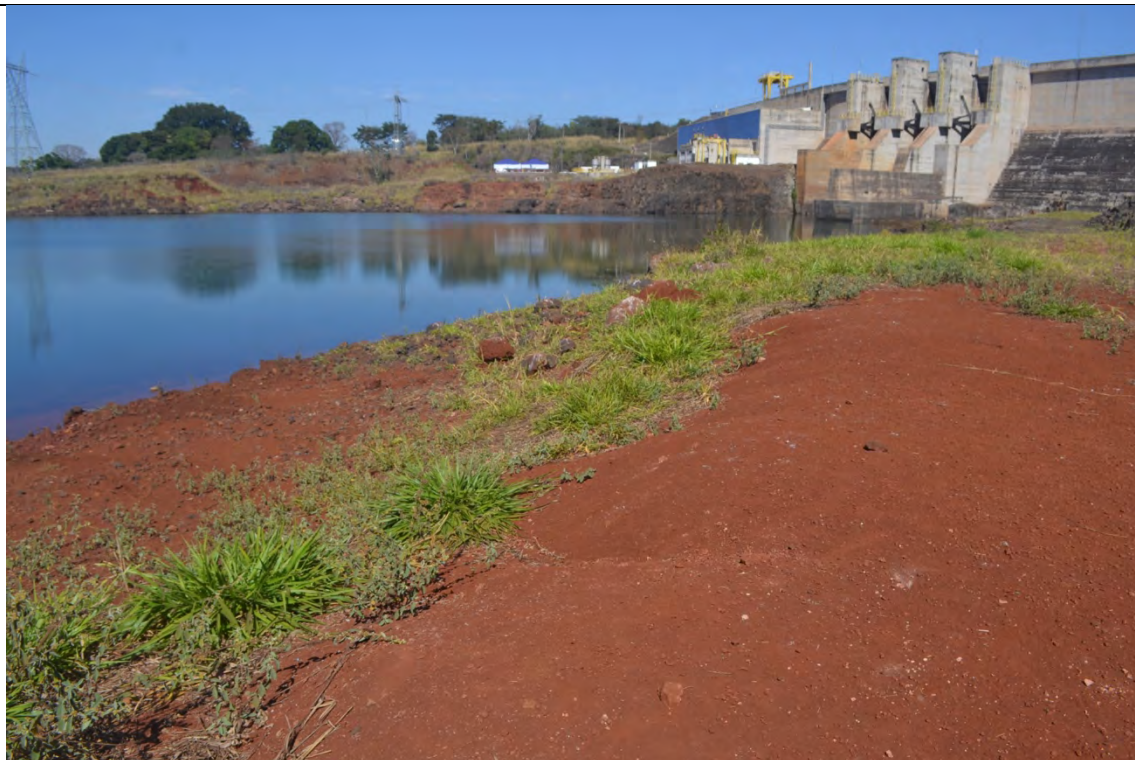
FOTO 66. MARGENS A JUSANTE DA BARRAGEM.

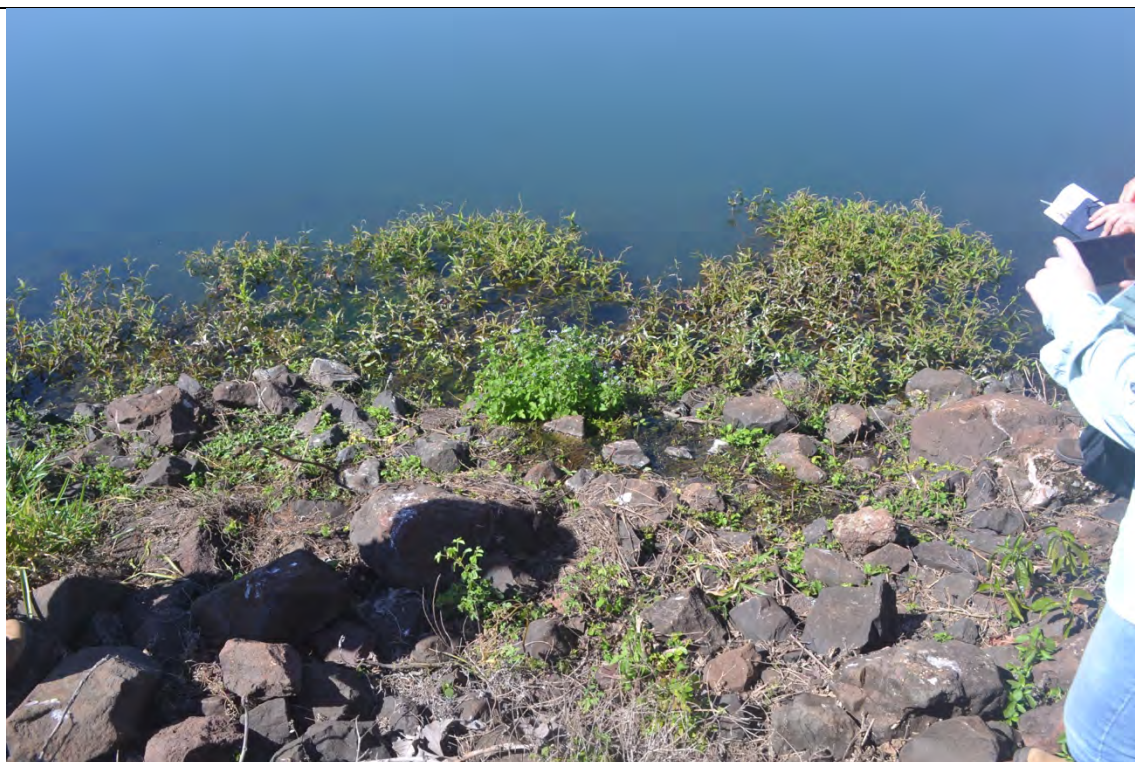
FOTO 67. REGIÃO COM SURGÊNCIA DE ÁGUA. NÃO SE OBSERVA CARREAMENTO DE MATERIAL.

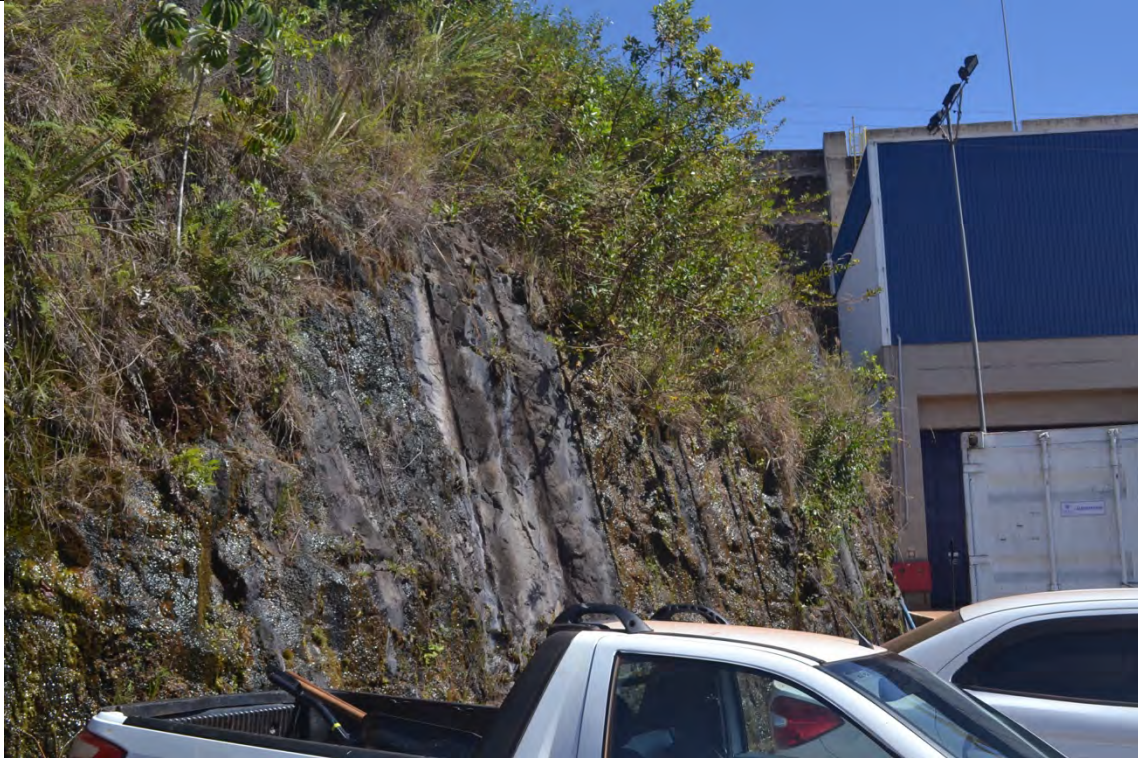
**FOTO 69. VEGETAÇÃO NA CRISTA DO TALUDE.**

Nº	LOCAL	RECOMENDAÇÕES	FOTOS	PRAZO
1	Casa de Força - Taludes	Recomenda-se a limpeza de vegetação na face e na região da crista dos cortes em rocha da CF.	FOTOS 68 e 69	6 meses
2	Barragem transição (MD)	Recomenda-se, na região do pé da barragem de transição onde há umidade e surgência, uma limpeza que permita inspeção visual.	FOTOS 70 e 71	6 meses
3	Ombreira (ME)	Recomenda-se a limpeza da vegetação e a retirada de árvores de médio porte na região próxima a rampa de concreto.	FOTO 52	6 meses
4	Barragem terra e transição (ME)	Recomenda-se a recomposição (solo + revestimento vegetal) nas regiões com perda de material granular, abatimentos e ravinamentos próximos a crista.	FOTOS 38, 42 e 43	6 meses

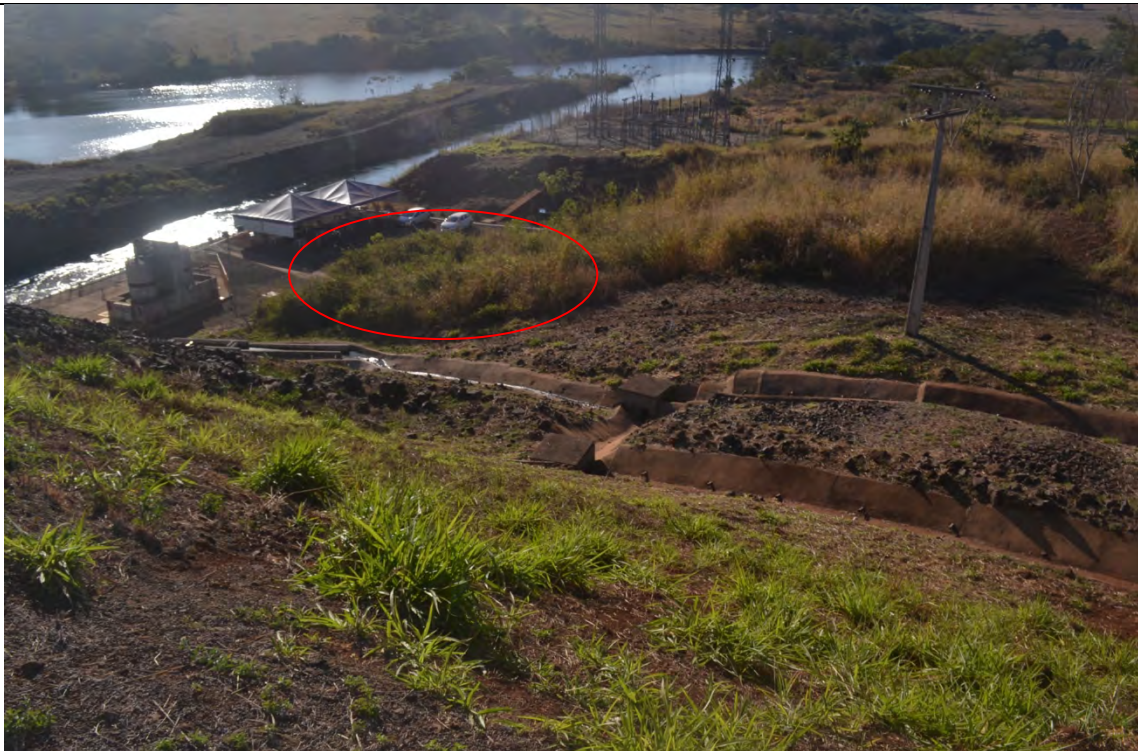
**FOTO 70. VISTA DAS CANALETAS E DA ÁREA ÚMIDA.**

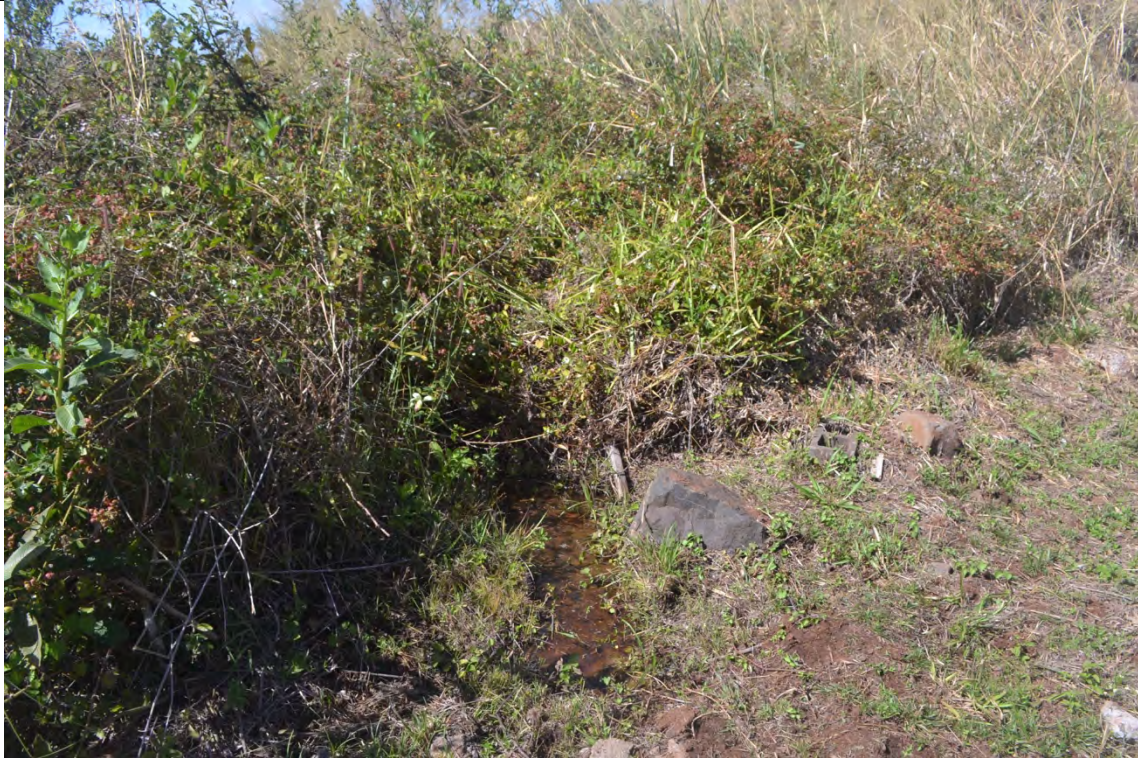
FOTO 71. DETALHE DA ÁREA ÚMIDA.

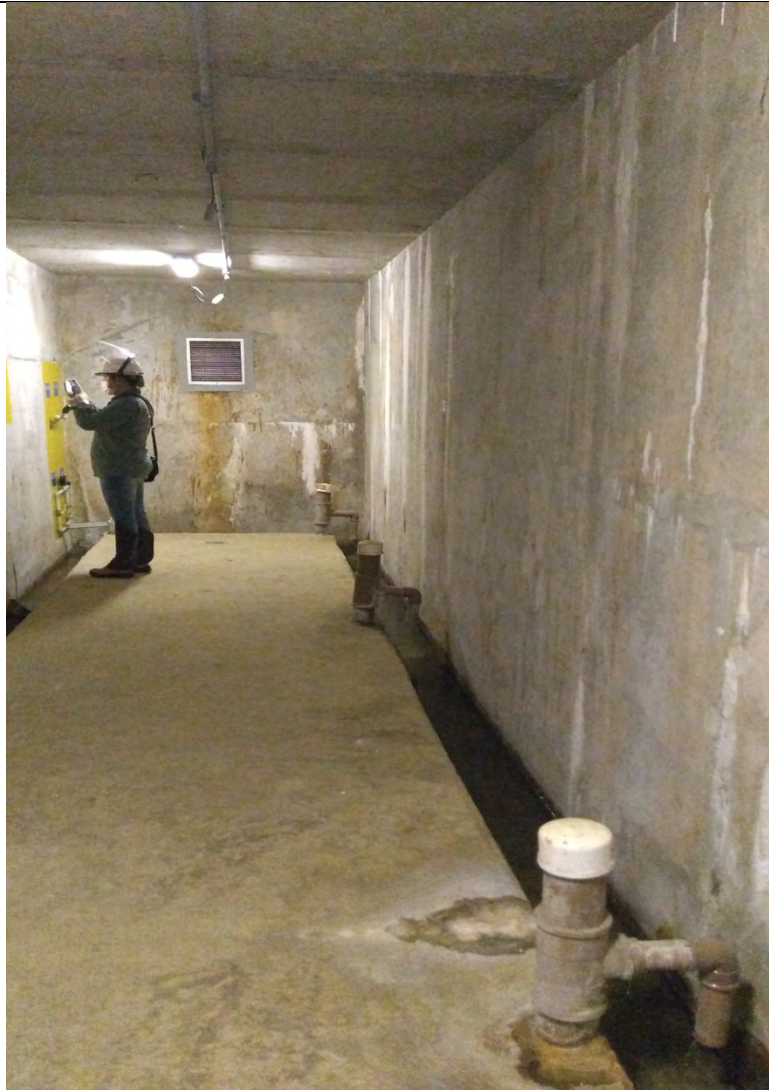
FOTO 74. GALERIA DE DRENAGEM. VISTA GERAL.

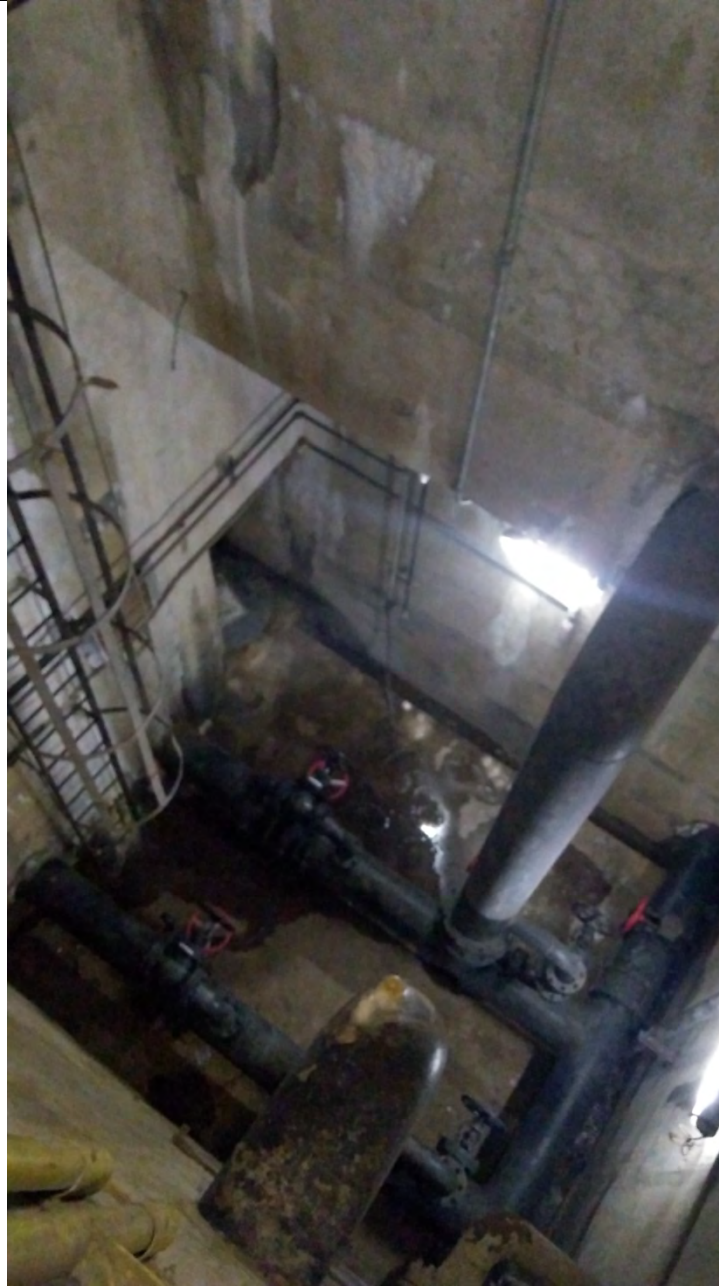
FOTO 77. ACESSO AO POÇO DE DRENAGEM. NO MOMENTO DA VISITA NÃO PÔDE SER ACESSADO.
