PLANO DE AÇÃO DE EMERGÊNCIA BARRAGEM DE MINERAÇÃO

BARRAGEM SANTO  
ANTÔNIO

# **ESTUDO DE AVALIAÇÃO DO PATRIMÔNIO CULTURAL A JUSANTE DAS BARRAGENS DE REJEITOS DA KINROSS – UNID. PARACATU**

## **Diagnóstico e Plano de Ação de Emergência do Patrimônio Cultural**

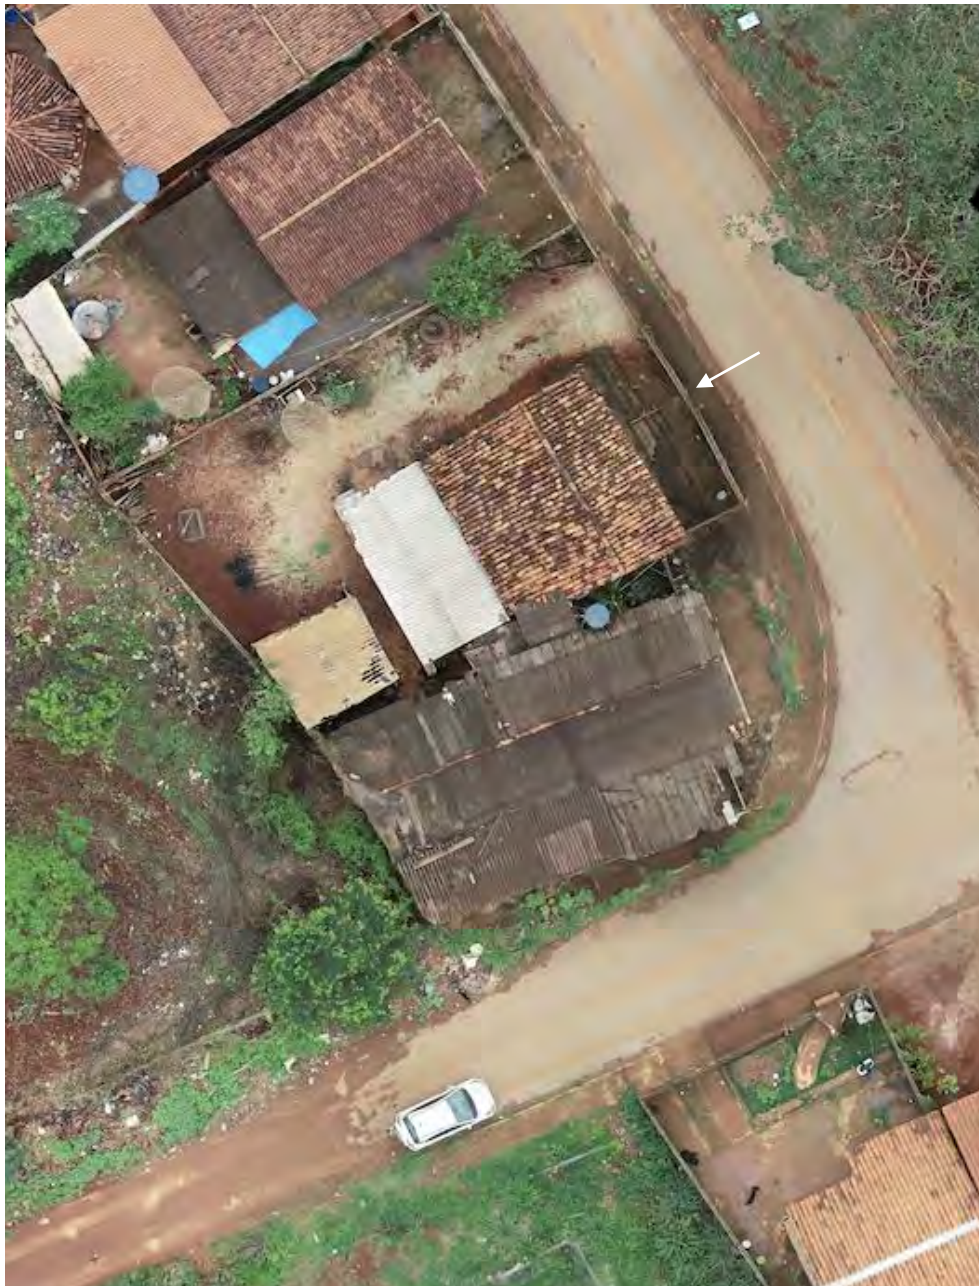
**Foto 20** Implantação da estrutura arquitetônica de interesse de preservação e seu entorno imediato. O Bem Cultural denominado Imóvel Residencial à Rua 2, nº. 110 (seta branca), está próximo à esquina com a Rua 3, com afastamento da fachada frontal em relação a testada do lote, em sua lateral direita e posterior do terreno

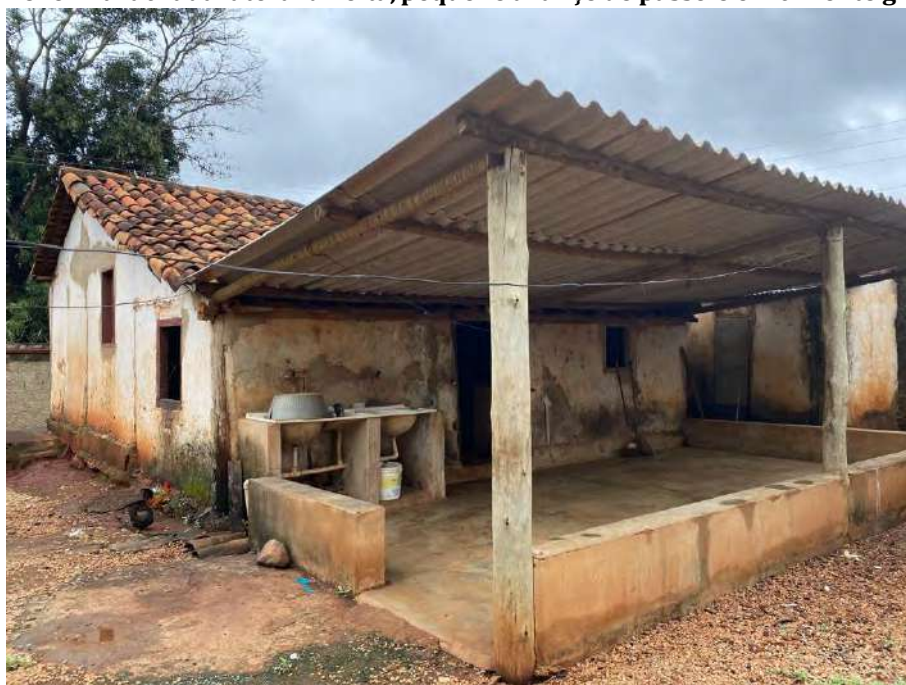
**Foto 24 Fachada lateral direita e fachada posterior com alpendre em primeiro plano**

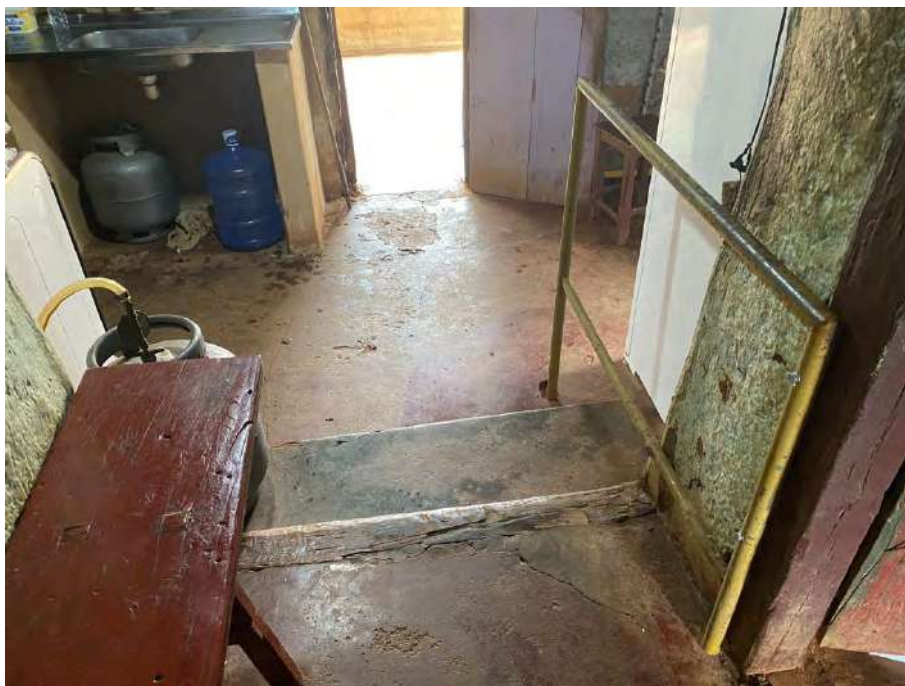
A planta atual é resolvida nos seguintes cômodos: sala, dois quartos, circulação, cozinha, banho e área de serviço. Além do desnível em relação ao nível da rua, o interior do imóvel possui diferentes níveis (Foto 35 Foto 36). A cobertura independente não possui embasamento, e os pilares estão apoiados diretamente no piso do terreno.

**Foto 35 Desnível entre a circulação do imóvel e a cozinha. Foto: Catherine H. Salgarello. Data: novembro de 2021.**

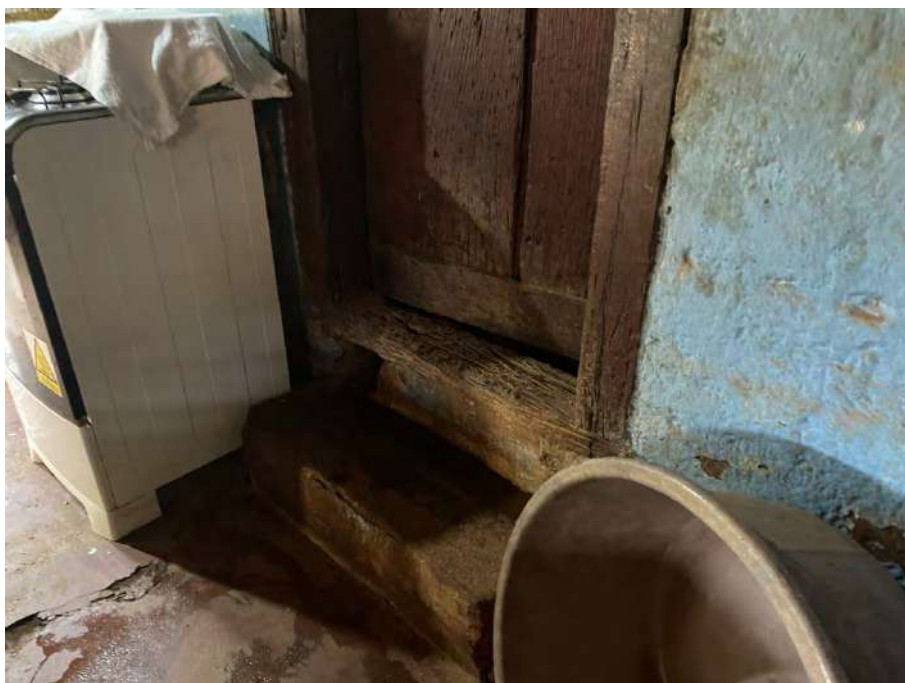
**Foto 36 A partir da cozinha, vista do desnível em relação ao quarto 02**

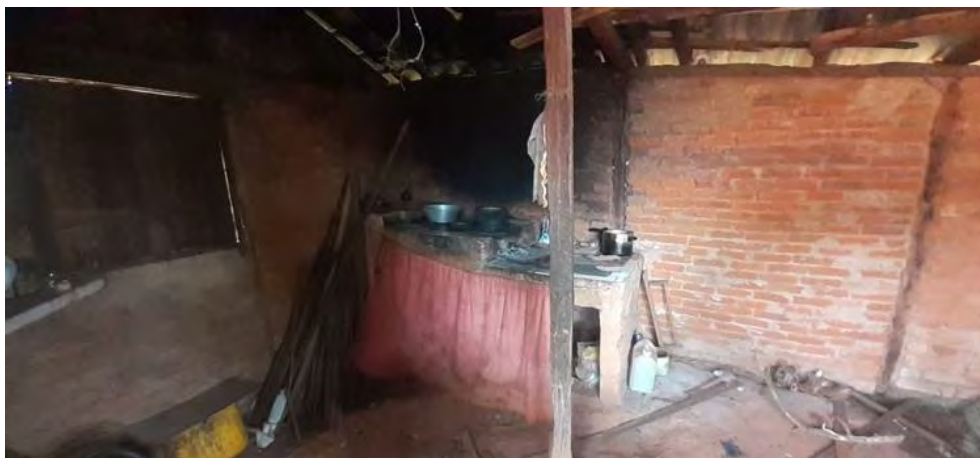
Em geral o estado de conservação do imóvel principal é considerado REGULAR. Destaca-se manchas de umidade ascendente nas fachadas e portas externas, ressecamento das peças de madeira que compõem a estrutura e as esquadrias (Foto 53). O anexo onde fica o fogão à lenha necessita de reparos urgentes em toda a sua extensão.

**Foto 52 Vista da área do fogão a lenha, que corresponde ao anexo**

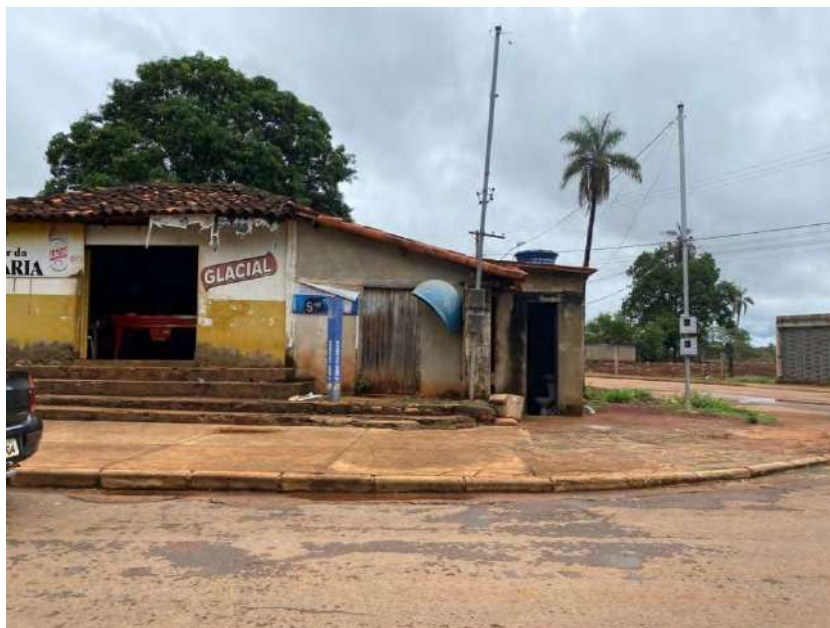
**Foto 57 Esquina da Rua 01 com Rua 02 do imóvel comercial. Além do acréscimo de área na porção direita da fachada frontal, foi construído um banheiro com acesso ao exterior, para uso dos clientes do bar**

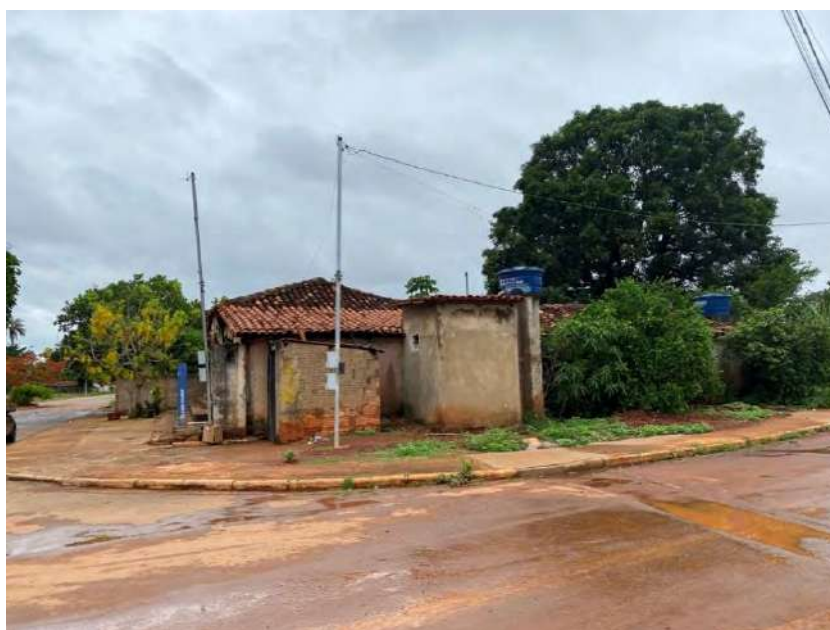
Embora apresente telhado único para as duas edificações (residencial e comercial), considerando-se apenas o bar, ele possui quatro águas com telhas vãs em todo o imóvel. Na fachada frontal à direita, o banheiro em alvenaria possui laje com cobertura feita por telhas de fibrocimento (Foto 58).

**Foto 58 Esquina da Rua 02 com a Rua 01 do imóvel comercial. Detalhe para os acréscimos construídos em relação ao volume original. O banheiro, para atender ao público externo possui telhas de fibrocimento**

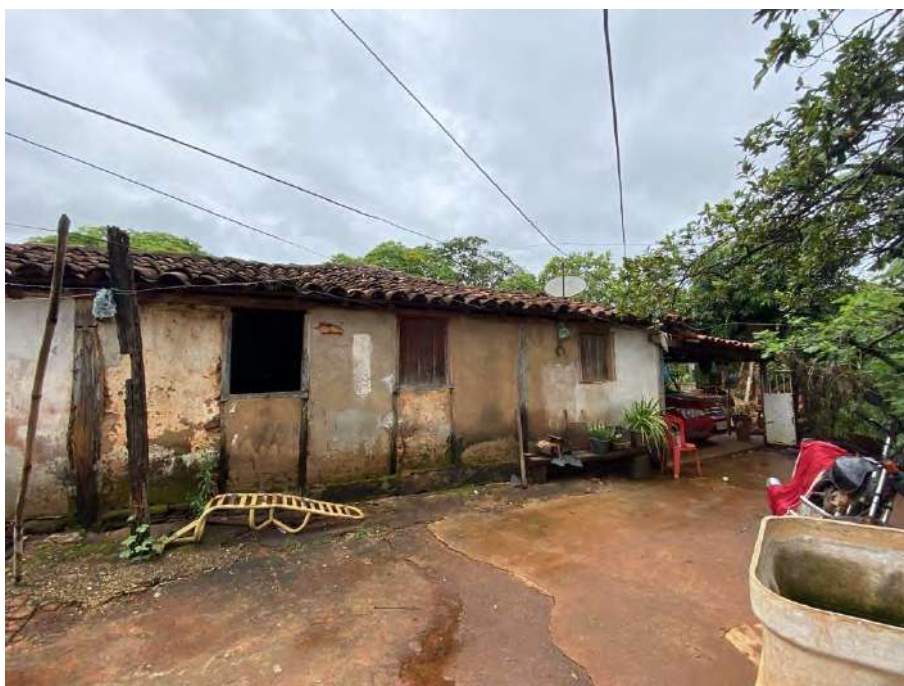
Externamente, o piso do quintal apresenta revestimento em cimento grosso em estado precário (Foto 75 Foto 76) e o piso da garagem é de cimento grosso e está em bom estado de conservação.

**Foto 75 Detalhe da porção direita da fachada posterior da moradia de Ana Isabel, onde se localiza a garagem**

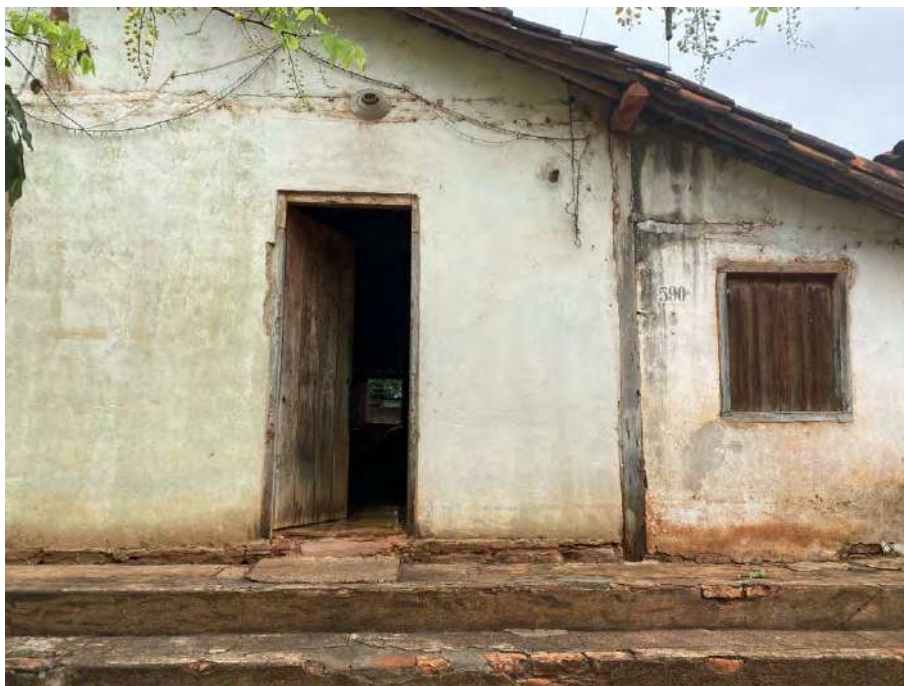
**Foto 84 Porta principal de acesso a residência. A janela corresponde a esquadria do quarto 04.**

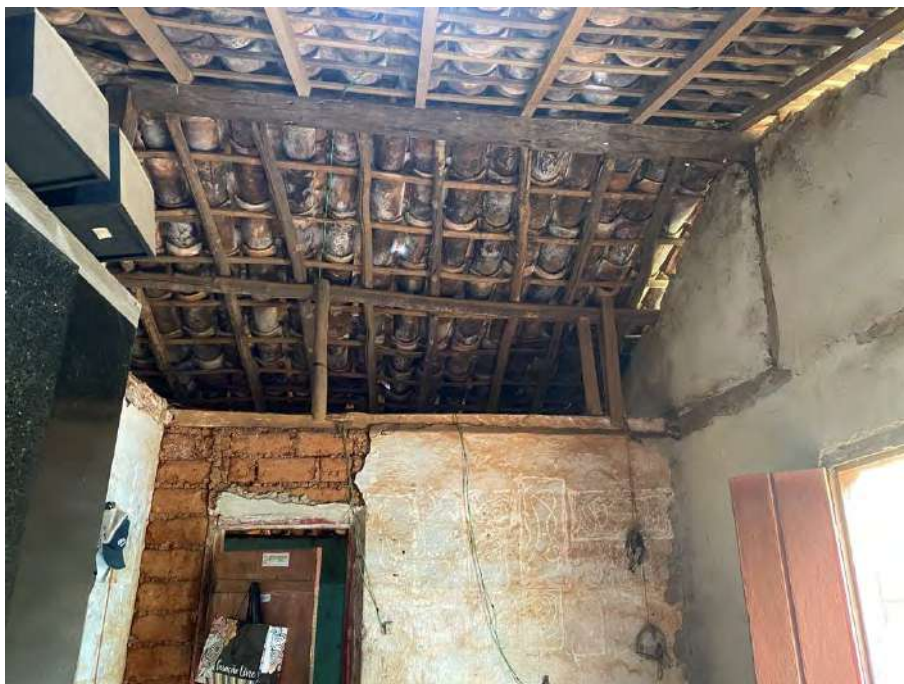
**Foto 85 Vista parcial da parede entre o quarto 01 e o corredor. Detalhe para a parede de adobe. À direita, janela da fachada frontal**

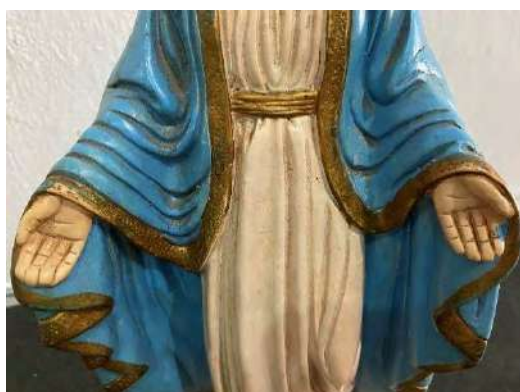
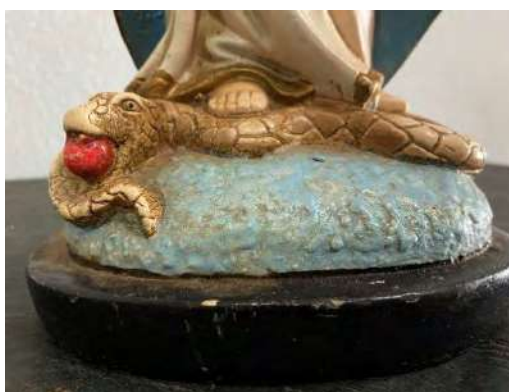
**Foto 149** Na primeira foto detalhe das mãos e das vestes da imagem de Nossa Senhora das Graças e na segunda foto detalhe da parte inferior da imagem com pequenas perdas de material e sujidades aderidas. Foto: Catherine H. Salgarello. Data: novembro de 2021.

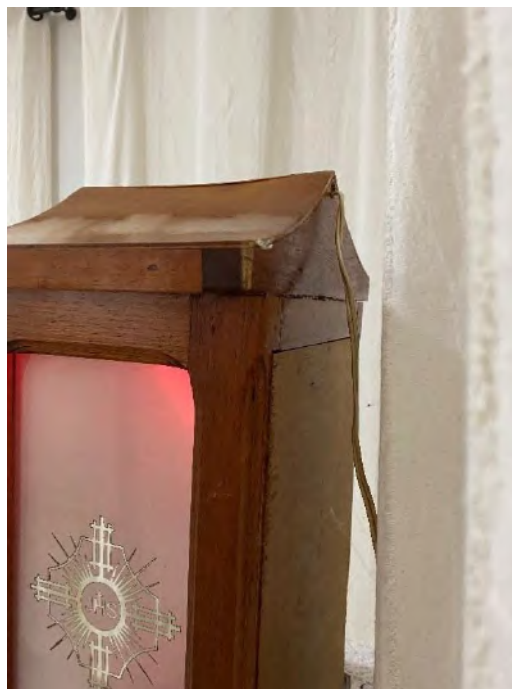
**Foto 153** Na foto à esquerda vista da lateral esquerda do Sacrário e na foto à direita vista posterior do Sacrário, que se encontra em ótimo estado de conservação. Foto: Catherine H. Salgarello. Data: novembro de 2021.

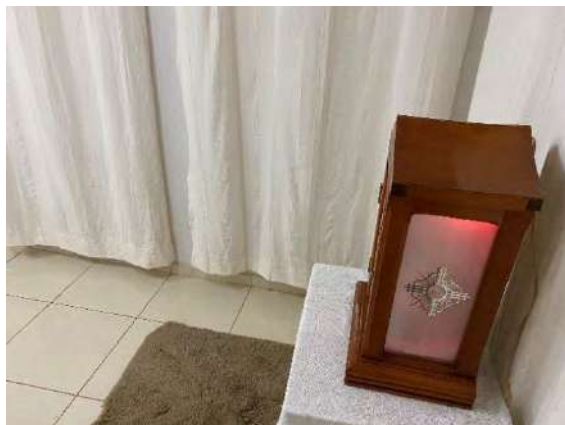
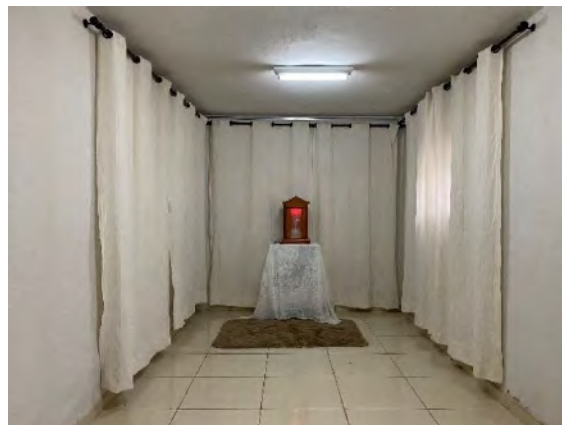
**Foto 154** Na foto à esquerda vista superior do Sacrário e na segunda foto vista geral do Sacrário em seu local de origem na Capela do Santíssimo. Foto: Catherine H. Salgarello. Data: novembro de 2021.

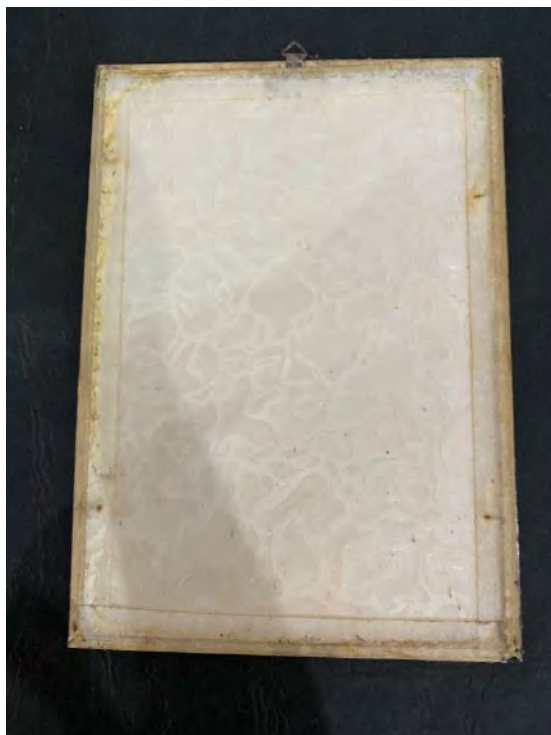
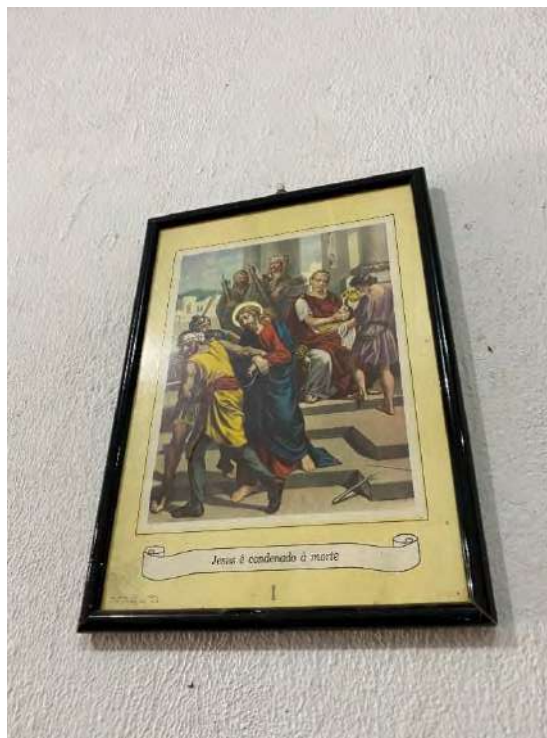
**Foto 155** *Na primeira foto vista posterior de um dos quadros da Via Sacra e na segunda foto vista geral de um dos quadros da Via Sacra preso à parede da Nave da Igreja de Santo Antônio. Foto: Catherine H. Salgarello. Data: novembro de 2021.*

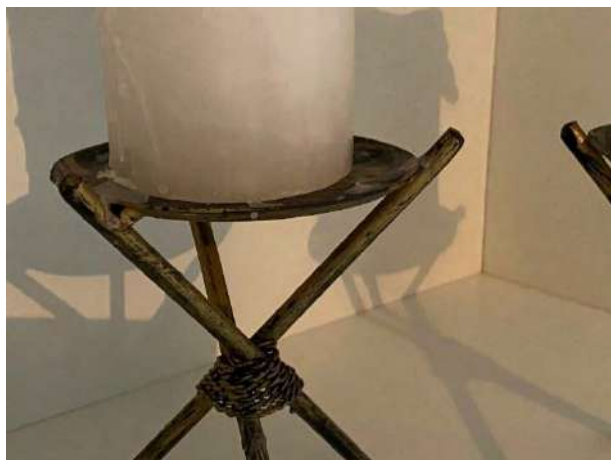
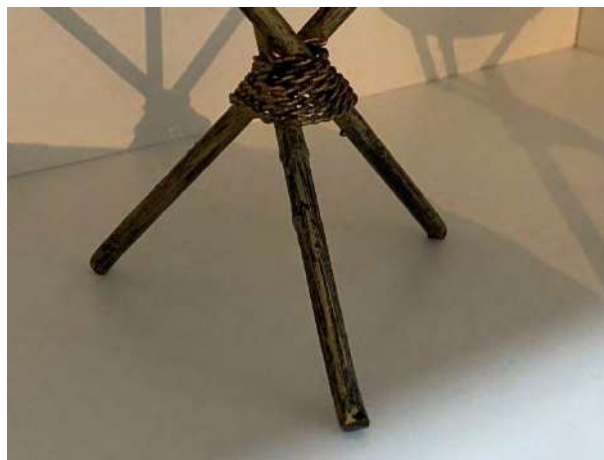
**Foto 158** *Na primeira foto vista da parte superior da base de metal do Castiçal e na segunda foto vista da parte inferior da base do Castiçal de metal, que apresenta bom estado de conservação. Foto: Catherine H. Salgarello. Data: novembro de 2021.*

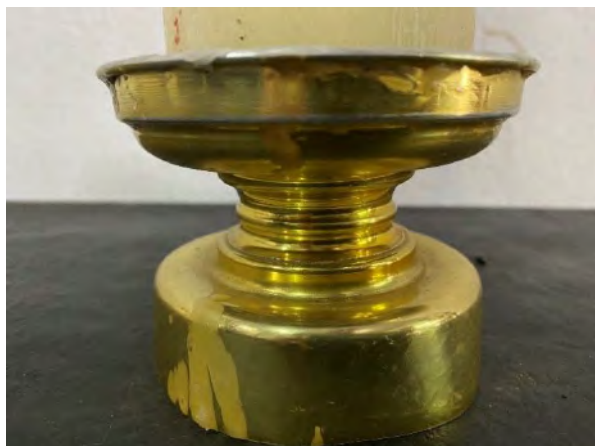
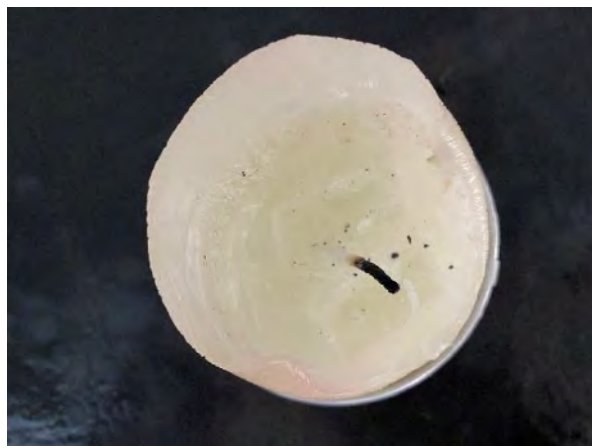
**Foto 161** *Na foto à esquerda detalhe do Castiçal de metal com perda da camada de douramento e abrasões e na foto à direita detalhe para a vela fixada no Castiçal de metal. Foto: Catherine H. Salgarello. Data: novembro de 2021.*

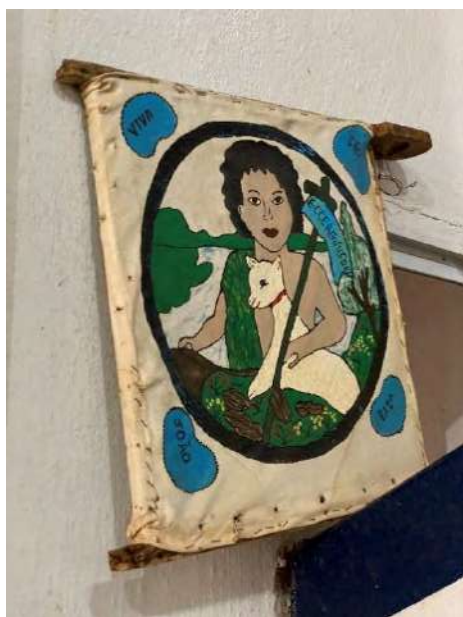
**Foto 165** Na foto à esquerda detalhe da bandeira em homenagem à São João com furos e sujidades aderidas e na segunda foto detalhe da parte posterior da bandeira em homenagem à São João com rasgos, furos e sujidades aderidas. Foto: Catherine H. Salgarello. Data: novembro de 2021.

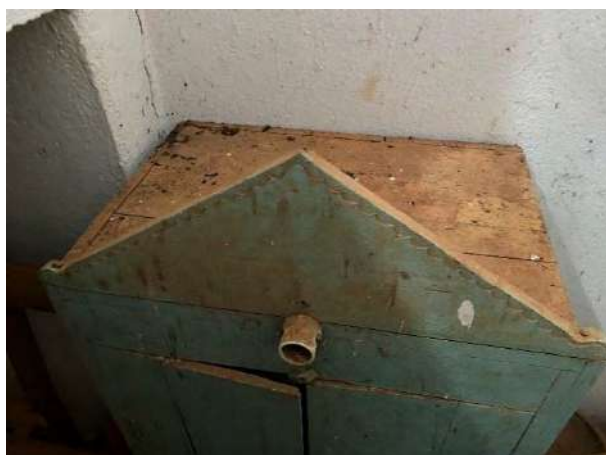
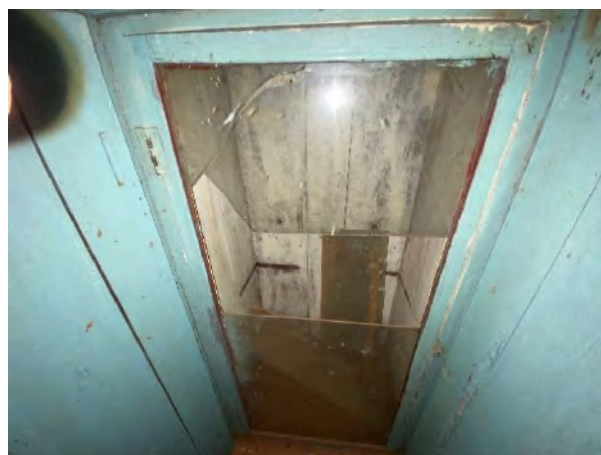
**Foto 167 Na primeira foto vista superior do Oratório sem uso aparente com perdas de material, descolamento da camada de pintura e sujidades aderidas e na segunda foto detalhe da parte interna do Oratório com os vidros quebrados, descolamento da camada de pintura e sujidades aderidas Foto: Catherine H. Salgarello. Data: novembro de 2021.**

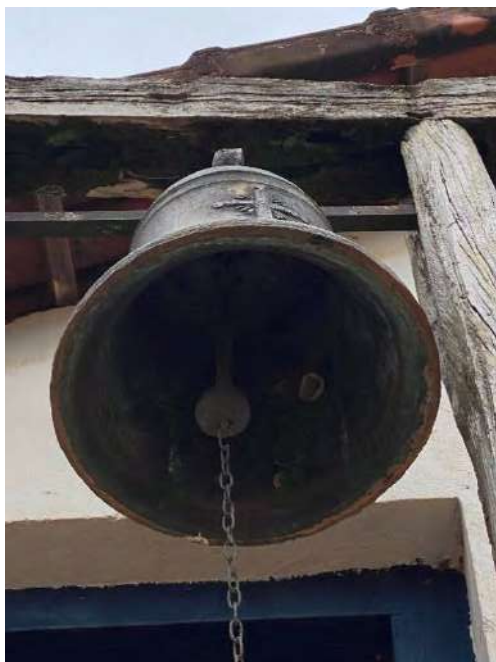
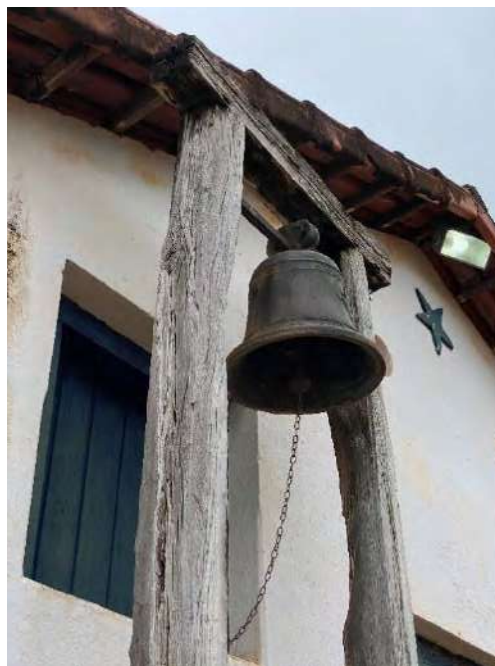
**Foto 174** *Na foto à esquerda vista geral do interior do Sino e do êmbolo e na foto à direita vista geral do sino, que apresenta algumas perdas de material, pequenos amassados e sujidades aderidas. Foto: Catherine H. Salgarello. Data: novembro de 2021.*
