PLANO DE AÇÃO DE EMERGÊNCIA BARRAGEM DE MINERAÇÃO

**BARRAGEM EUSTÁQUIO
& ESTRUTURAS
ASSOCIADAS**

ESTUDO DE AVALIAÇÃO DO PATRIMÔNIO CULTURAL A JUSANTE DAS BARRAGENS DE REJEITOS DA KINROSS – UNID. PARACATU

Diagnóstico e Plano de Ação de Emergência do Patrimônio Cultural

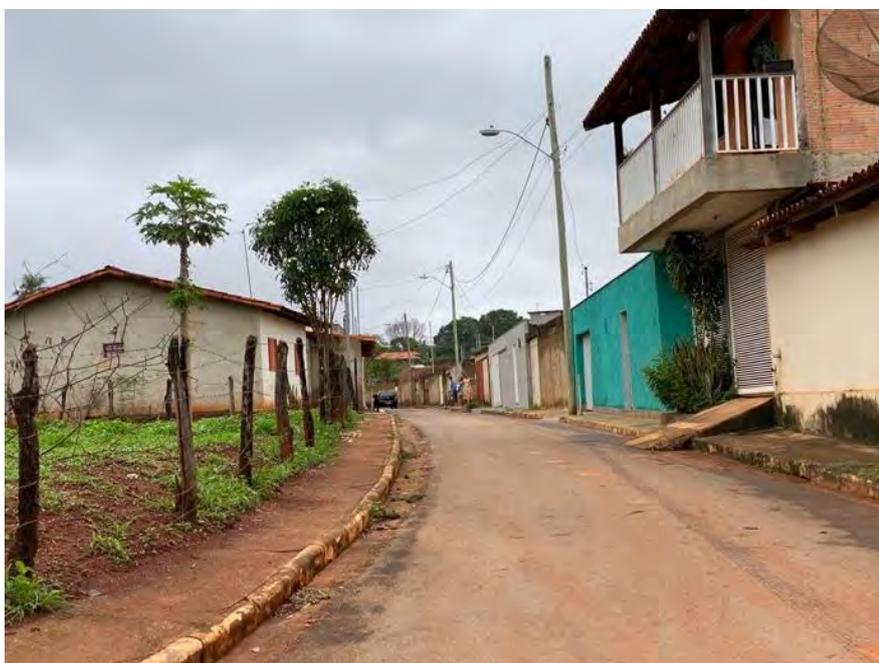
Foto 04 Em outro trecho da comunidade, registro de casario típico de uso residencial com predominância térrea e implantados paralelamente às vias. Na porção direita, uma das poucas residências construídas com dois pavimentos e desrespeito às normas urbanísticas, com rampa sob o passeio e avanço em relação a rua

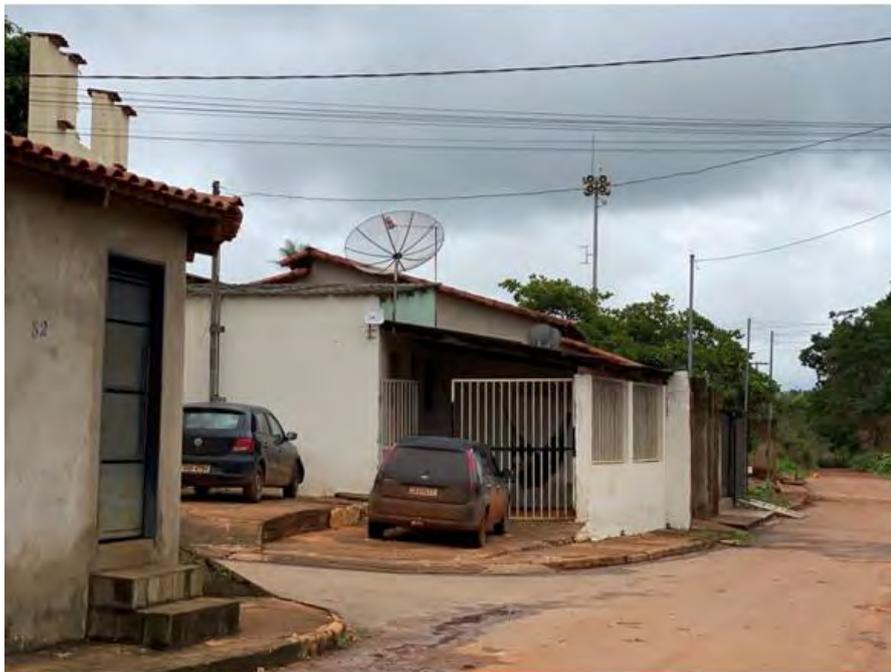
Foto 05 Construições residenciais contemporâneas e de pavimento único. Destaque para escadaria sob o passeio, na porção esquerda da foto e rampa avançando sobre o passeio e a rua, no quarteirão seguinte, também à esquerda. Data: novembro de 2021

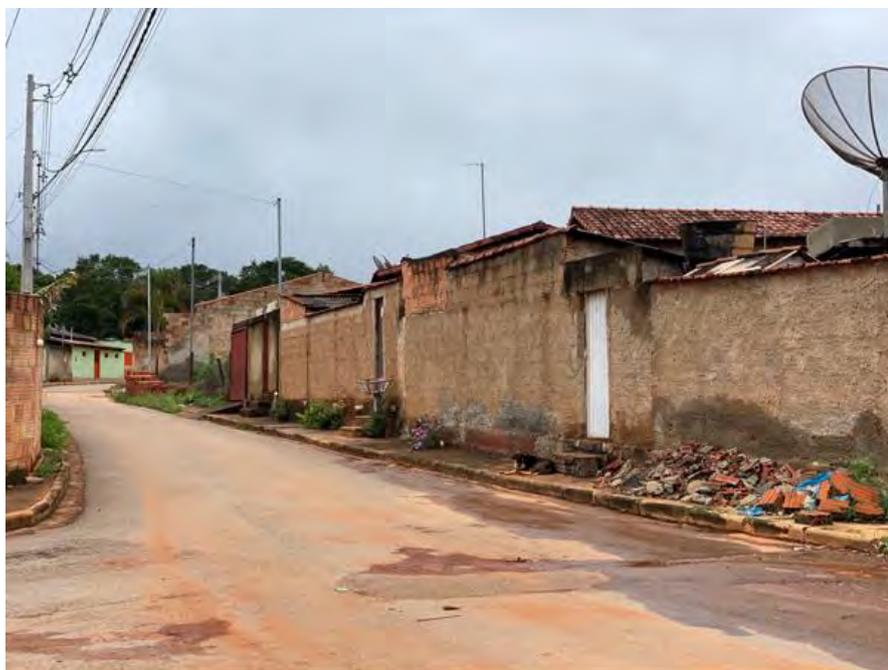
Foto 06 Quarteirão típico de Lagoa de Santo Antônio, com casario residencial de construções contemporâneas de um pavimento. Destaque para resíduos de construção civil e escadaria de acesso construída sobre o passeio. Há também exemplo de rampa que avança em relação ao passeio e a rua

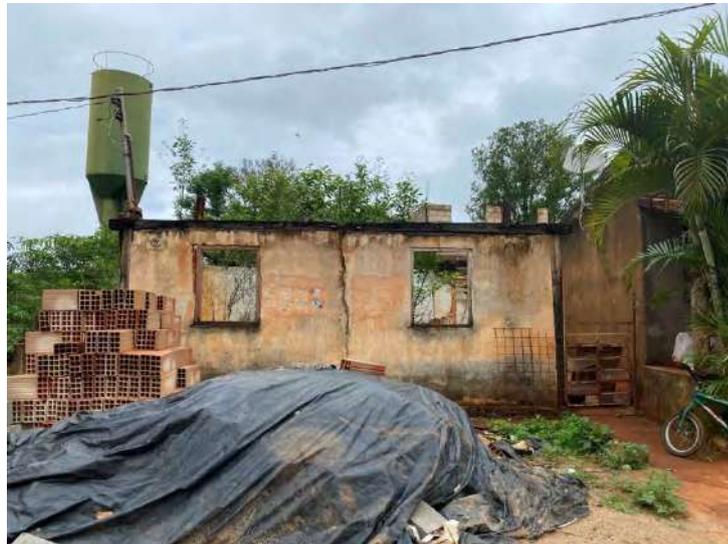
Foto 07 Exemplar remanescente da ocupação original em ruínas, localizada na Rua 1. Destaque para porção frontal do lote, utilizado para depósito de materiais de construção

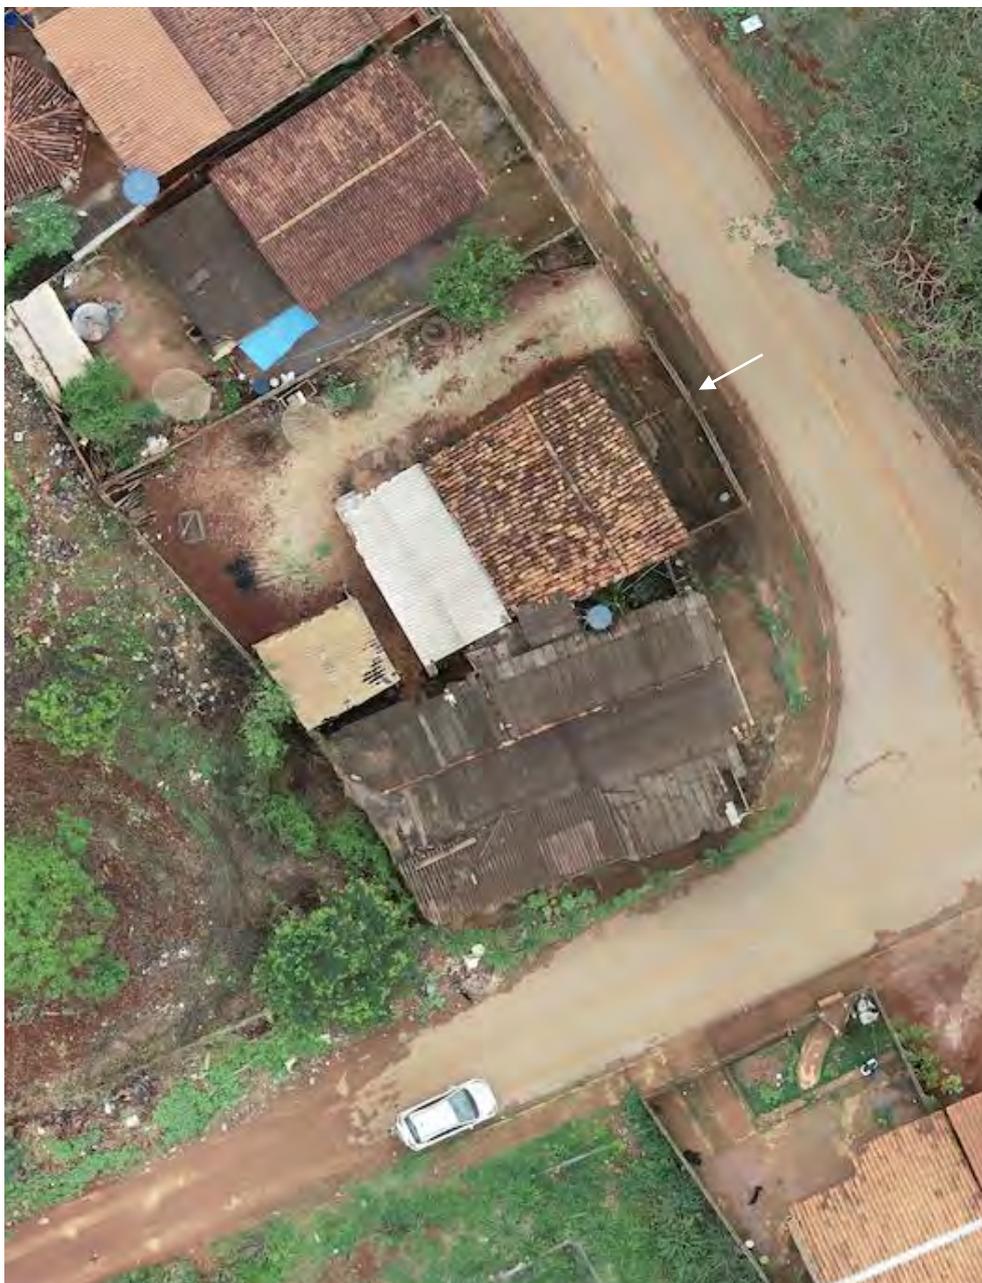
Foto 20 Implantação da estrutura arquitetônica de interesse de preservação e seu entorno imediato. O Bem Cultural denominado Imóvel Residencial à Rua 2, nº. 110 (seta branca), está próximo à esquina com a Rua 3, com afastamento da fachada frontal em relação a testada do lote, em sua lateral direita e posterior do terreno

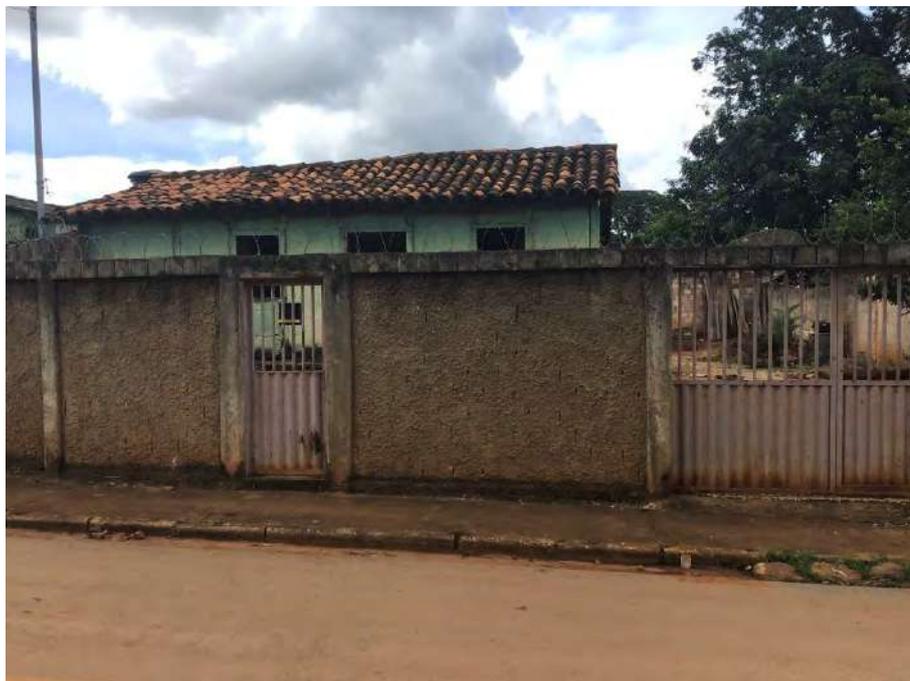
Foto 21 Vista do muro frontal e edificação implantada paralelamente ao alinhamento da Rua 2.

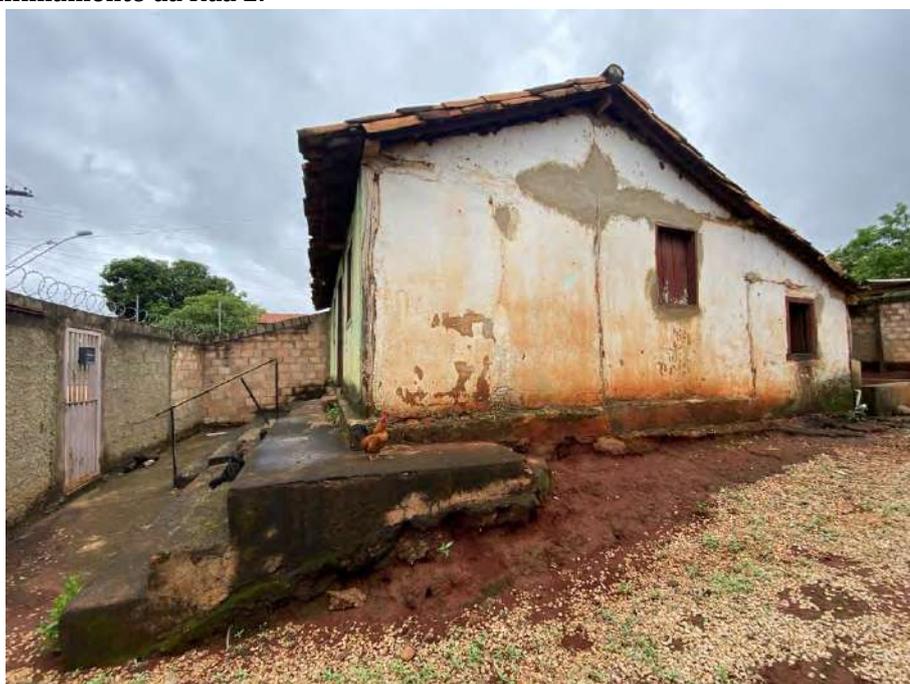
Foto 22 Vista embasamento em alvenaria para acesso ao interior do imóvel. Em destaque, fachada lateral direita da construção

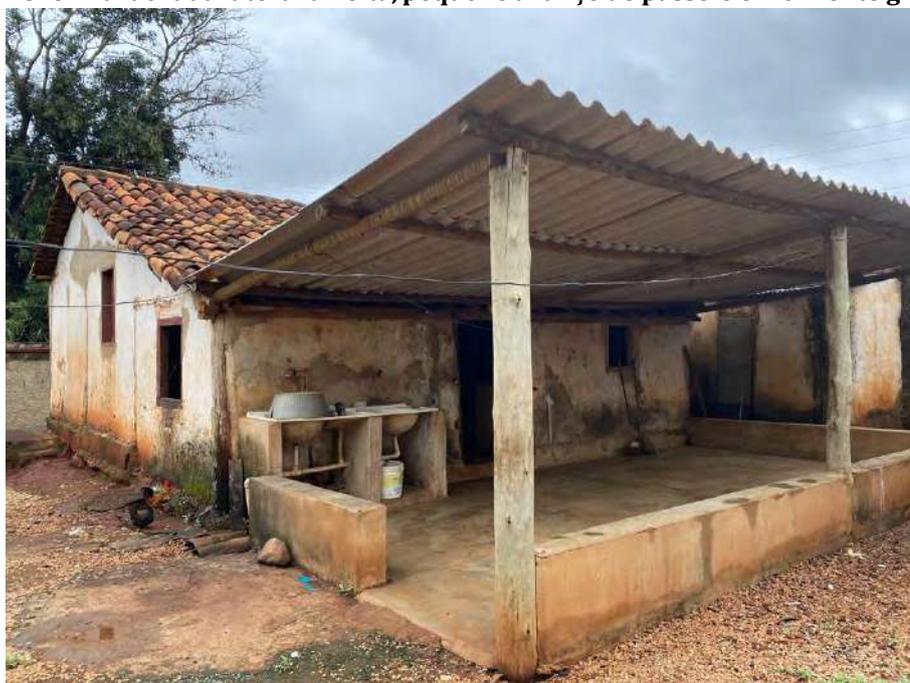
Foto 24 Fachada lateral direita e fachada posterior com alpendre em primeiro plano

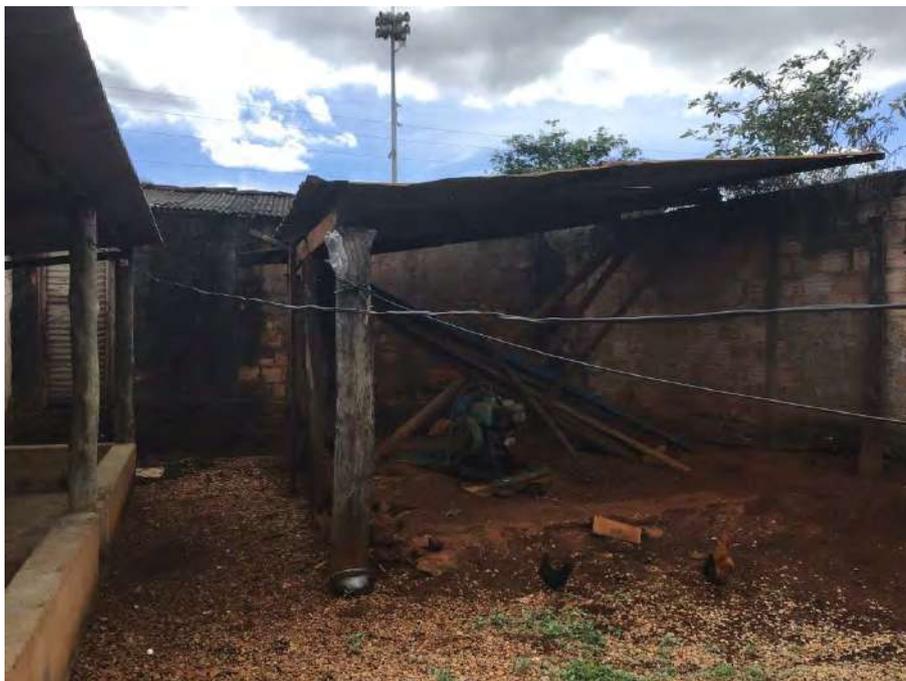
Foto 25 Anexo cobertura de fibrocimento apoiado em estrutura de madeira apoiada diretamente no solo e no muro de divisa nos fundos do lote. Destaque para porta em alumínio com acabamento do tipo veneziana, instalado no muro de divisa.

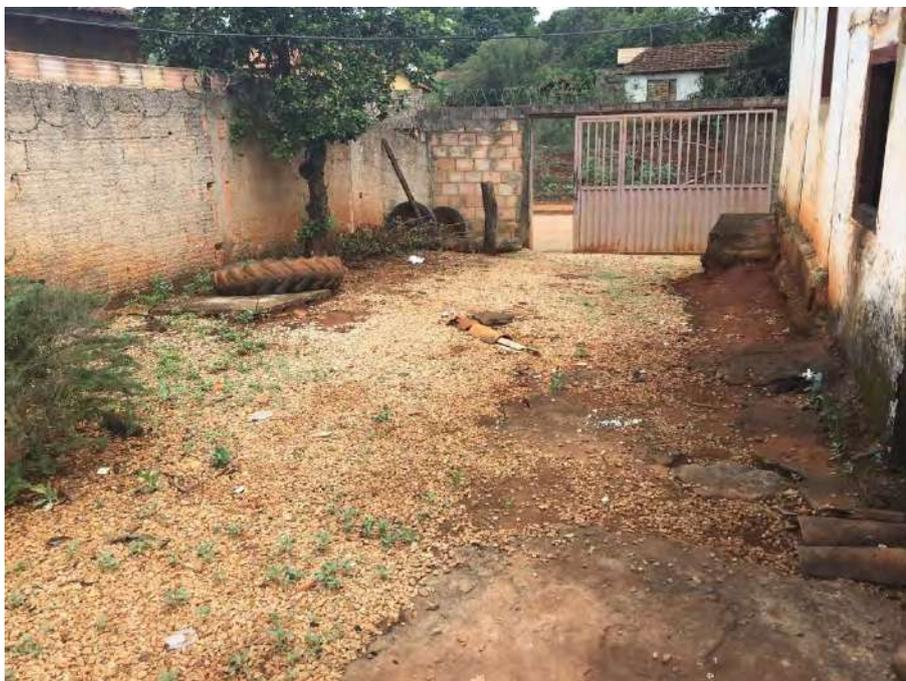
Foto 26 Afastamento na lateral direita do imóvel e vista para portão de entrada de veículos.

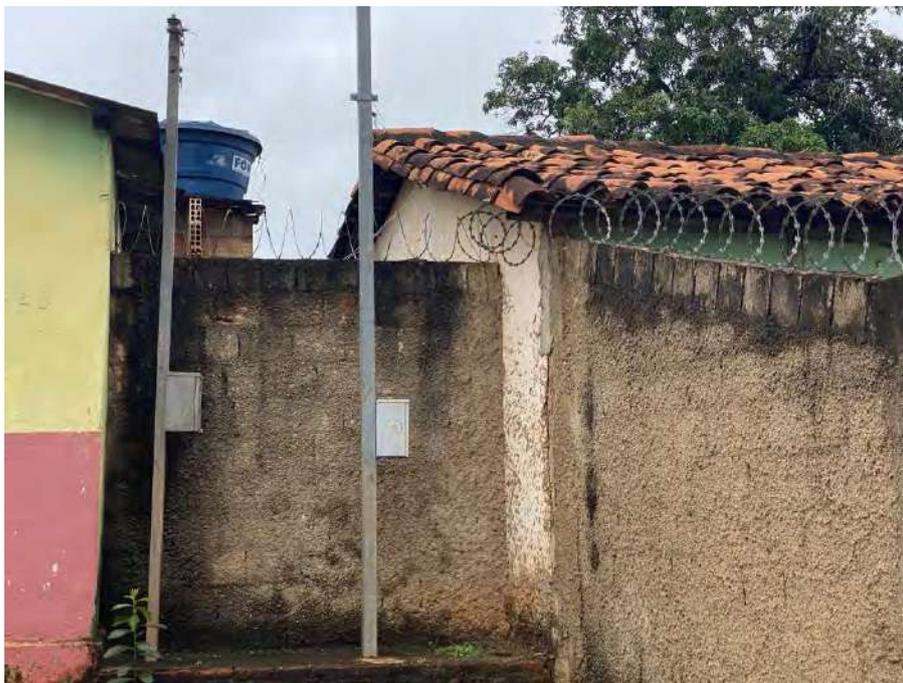
Foto 27 A partir do passeio da Rua 01, vista do trecho elevado onde se localiza a caixa d'água do banheiro acrescido em relação a construção original. O filho da proprietária não soube informar sobre a construção do banheiro no vão entre a casa de D. Laudelina e a construção vizinha de esquina

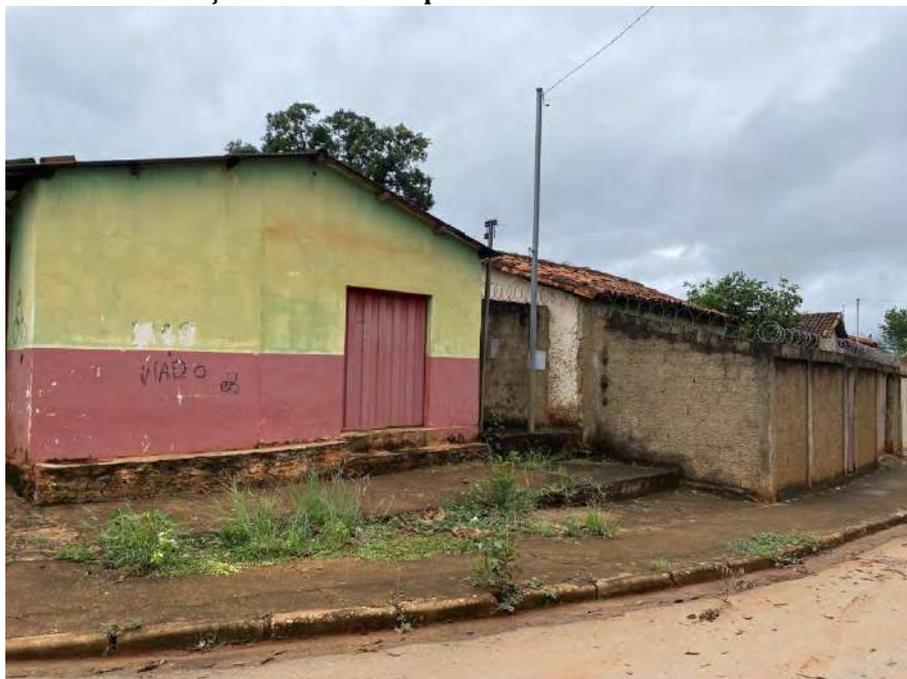
Foto 28 Na esquina da Rua 3 com Rua 2, imóvel vizinho à residência de D. Laudelina. Observa-se que a fachada lateral esquerda do imóvel de interesse de preservação está no alinhamento do muro, perpendicular à testada do lote

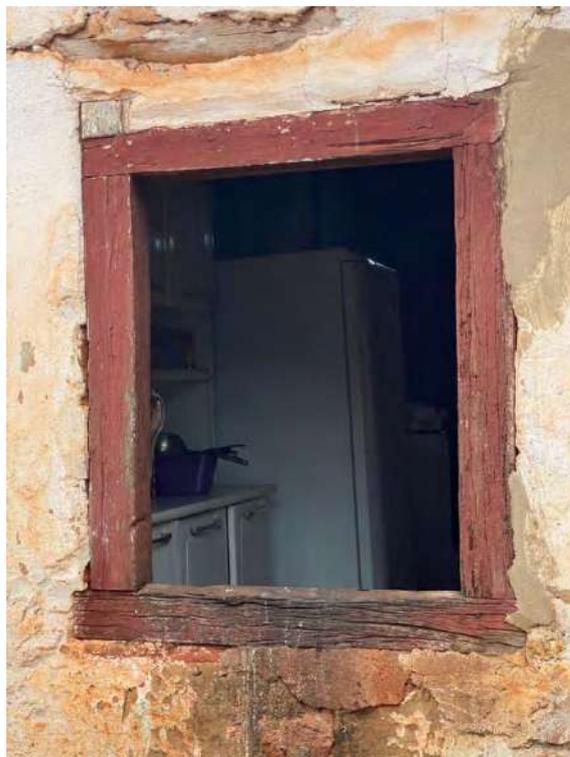
Em geral, o estado de conservação do imóvel é considerado REGULAR. Além das reformas descaracterizantes em relação à volumetria original, vedações, revestimentos, esquadrias e coberturas encontram-se com danos que indicam falta de manutenção preventiva e corretiva ao longo dos anos por ação do tempo e das intempéries. As peças de madeira, por exemplo, encontram-se ressecadas, com presença de lascas, perdas e ação de insetos xilófagos. A alvenaria apresenta desgaste generalizado, com perdas, esmaecimento da pintura, manchas de sujidade e umidade ascendente.

Foto 29 Detalhe de enquadramento em madeira que caracteriza os vãos originais da construção. As peças de madeira encontram-se com perdas, sujidade e ressecamento das peças

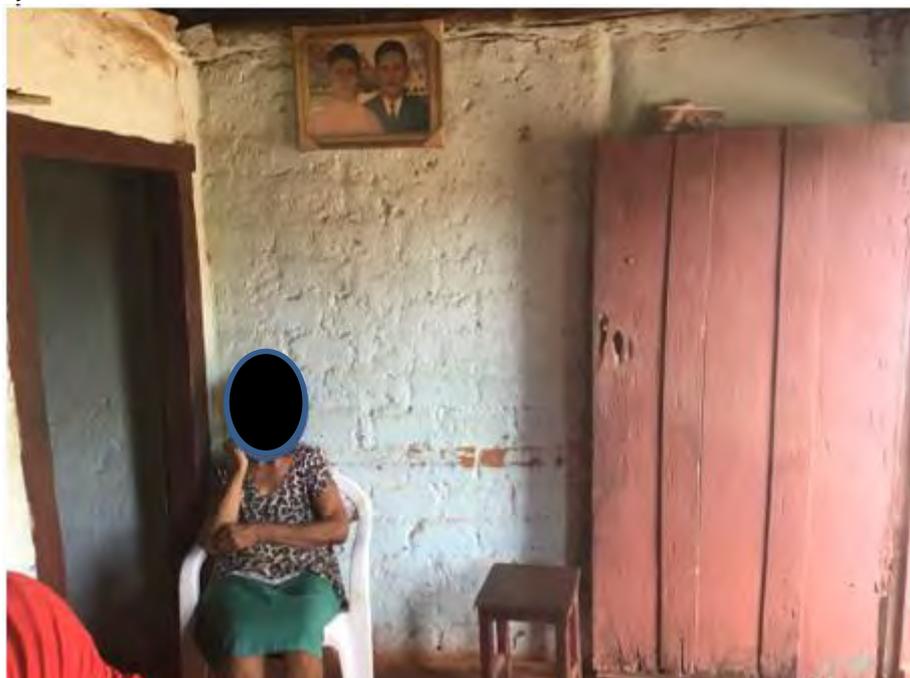
Foto 30 Proprietária do imóvel, , na sala de sua residência. Destaque para porta principal em madeira, com acabamento do tipo "saia e camisa".

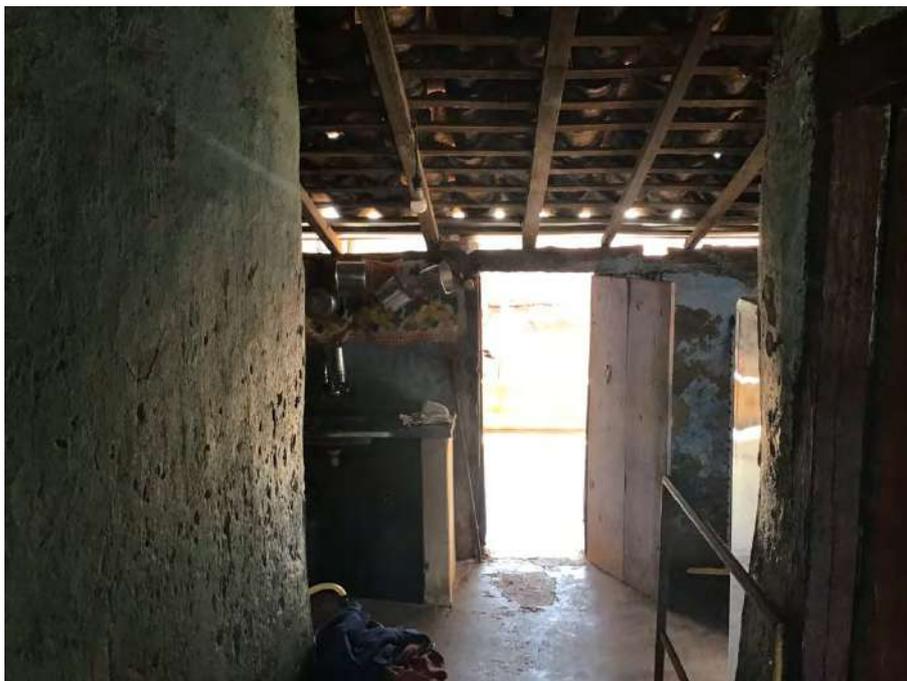
Foto 31 Vista da circulação do imóvel em direção a cozinha e porta de acesso ao alpendre, que funciona como área de serviço. Assim como nos demais cômodos, estrutura do telhado aparente.

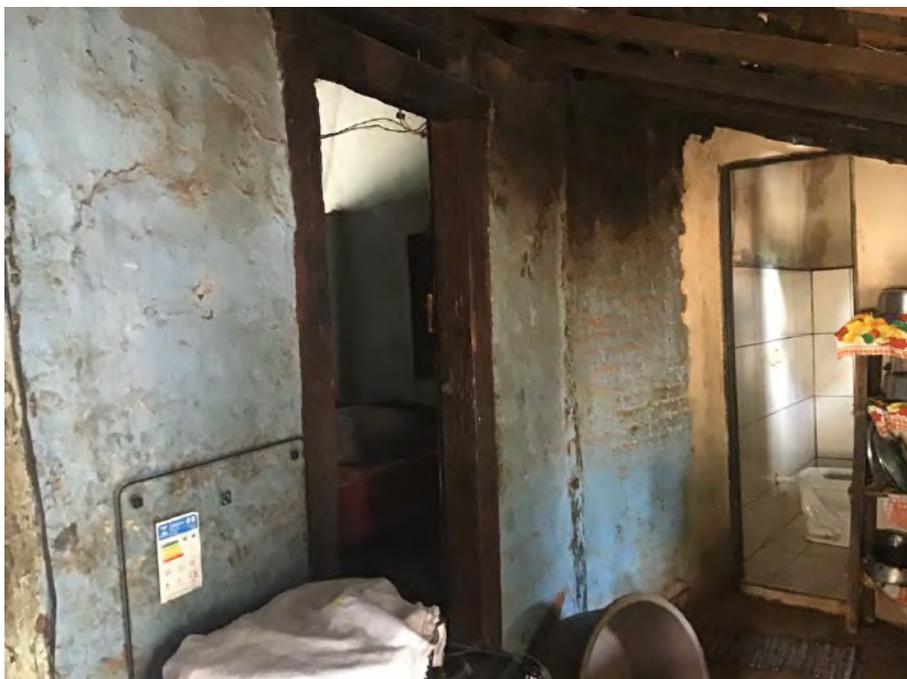
Foto 32 Parede de divisa da cozinha entre o quarto 2 e banheiro, acrescido ao volume do imóvel. Revestimento cerâmico no piso e a 1/2 parede.

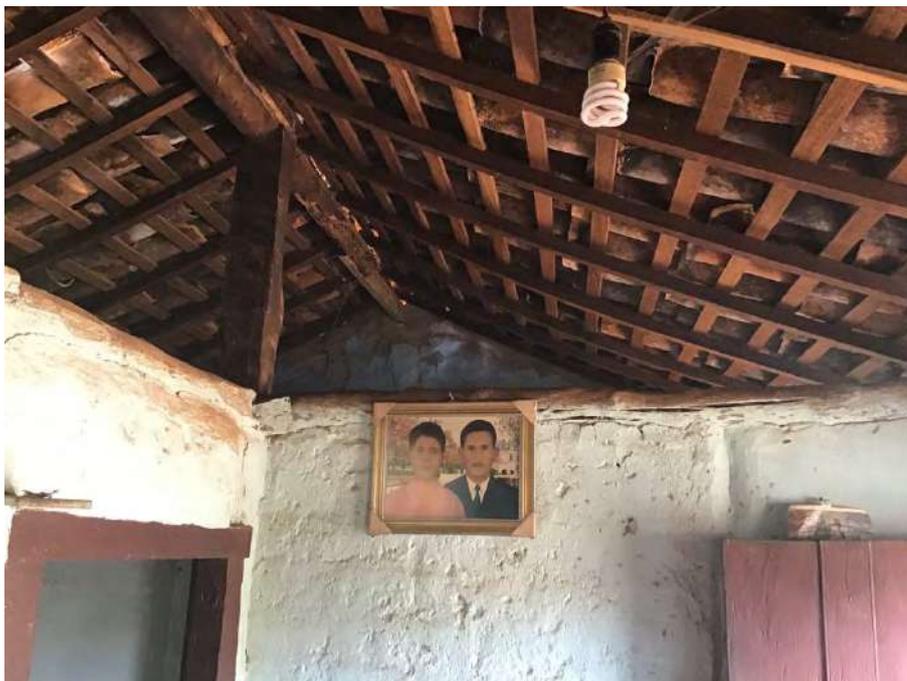
Foto 33 Estrutura e engradamento do telhado à mostra a partir da sala da residência.

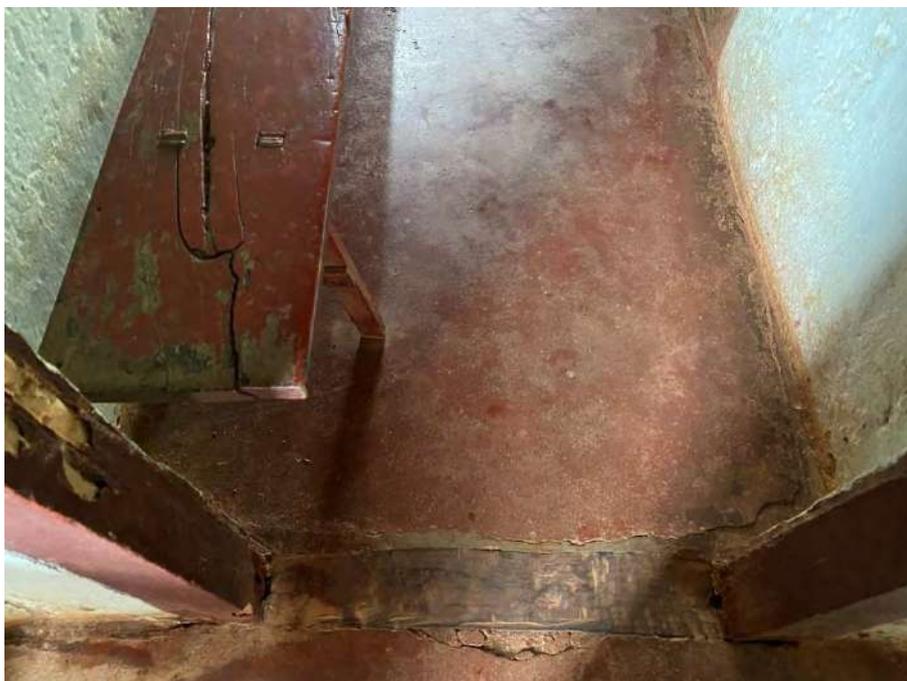
Foto 34 . Detalhe para piso em cimento queimado, que caracteriza a maior parte da residência. O trecho mostra a circulação, a partir da sala do imóvel

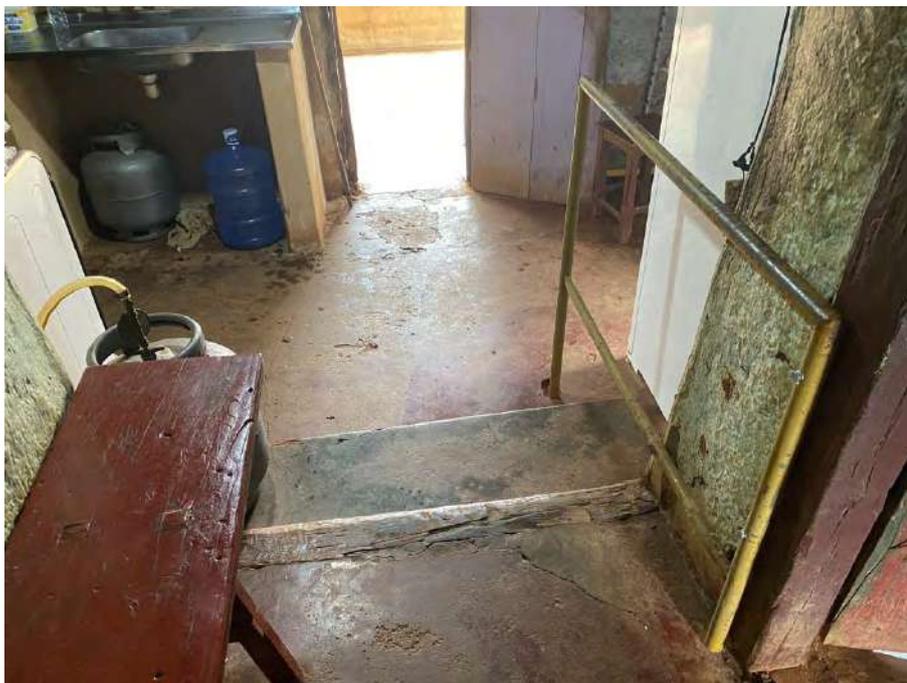
Foto 35 Desnível entre a circulação do imóvel e a cozinha. Foto: Catherine H. Salgarello. Data: novembro de 2021.

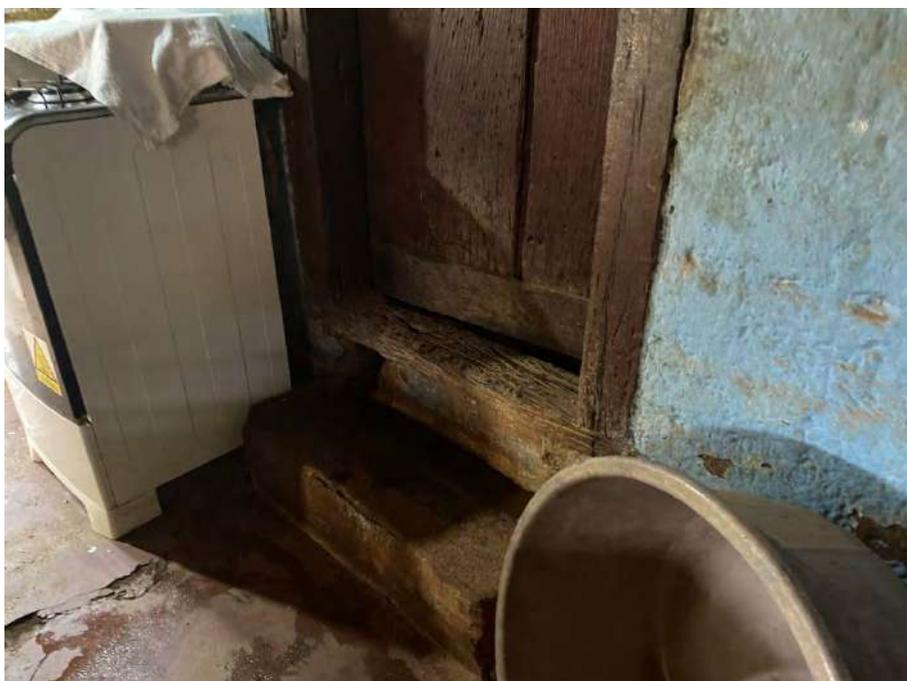
Foto 36 A partir da cozinha, vista do desnível em relação ao quarto 02

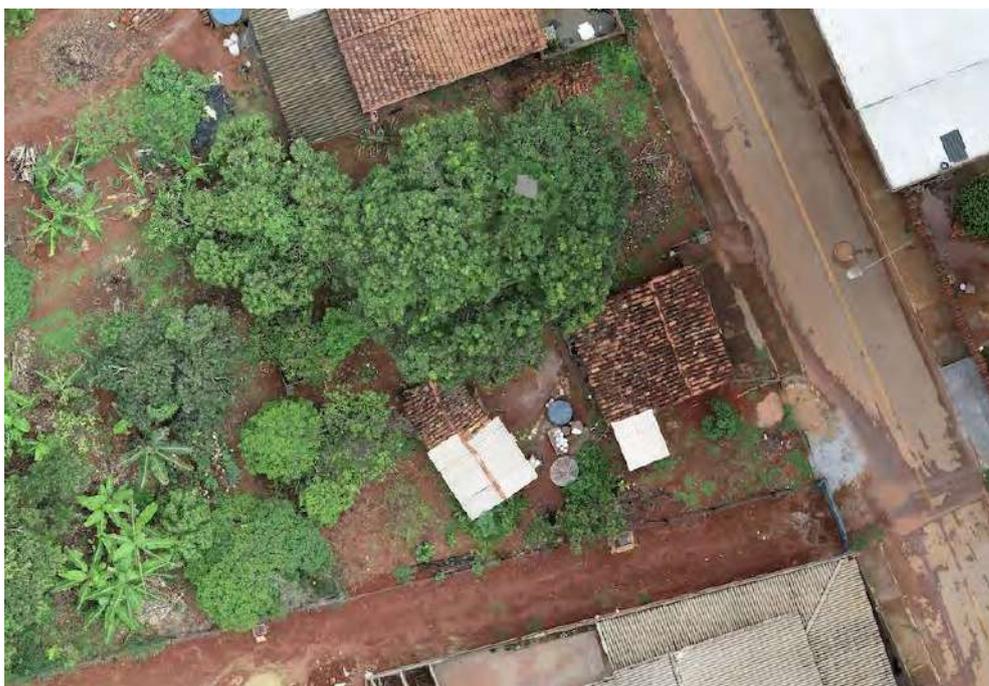
Foto 39 Na porção central da foto, implantação da estrutura arquitetônica de interesse de preservação, Bem Cultural denominado Imóvel Residencial à Rua 3, nº. 130, e vista parcial das construções vizinhas no seu entorno imediato

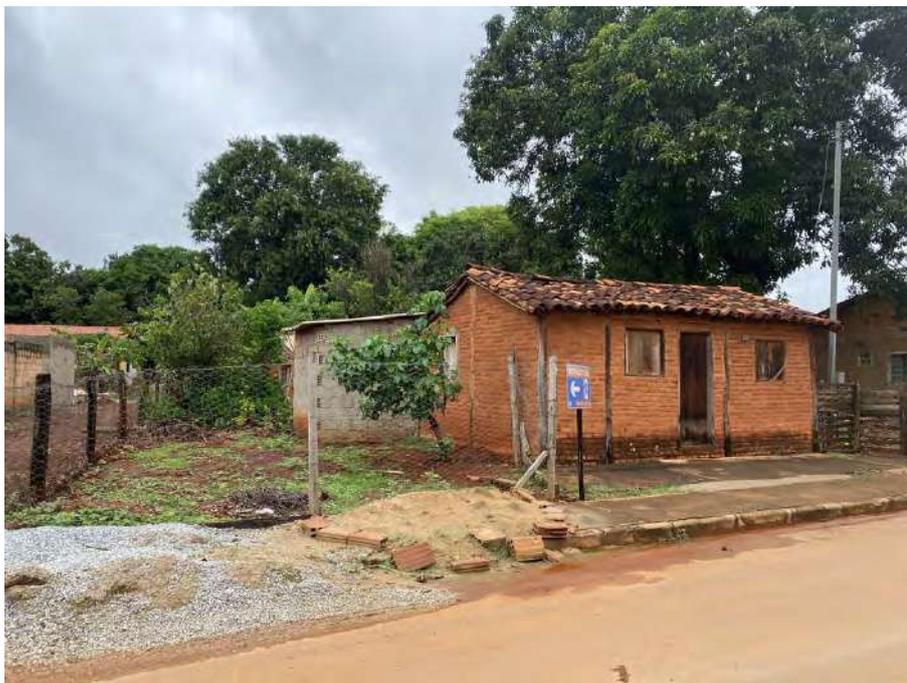
Foto 40 Vista da fachada frontal e lateral esquerda

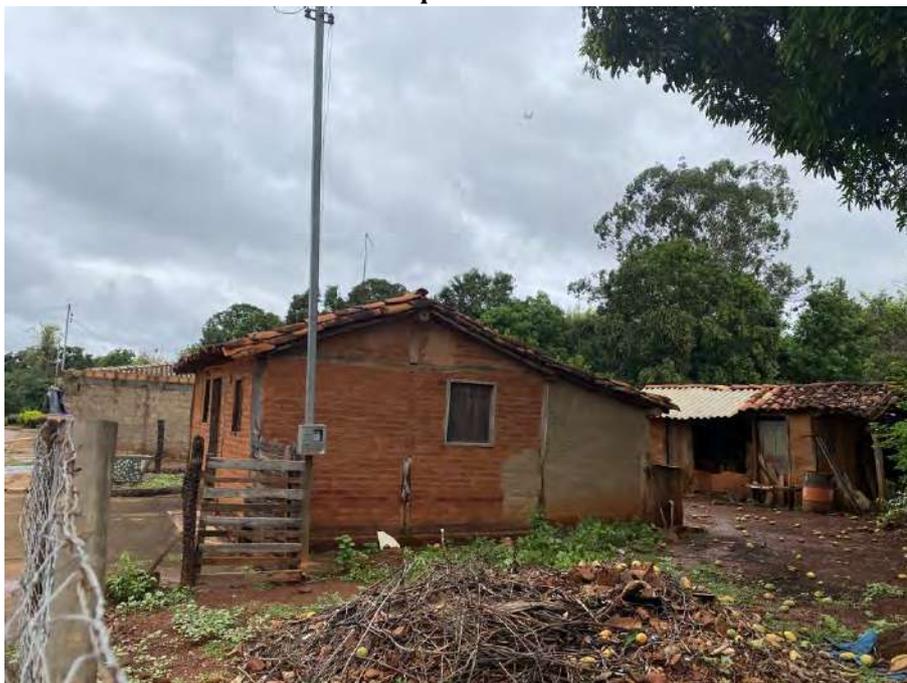
Foto 41 Vista da fachada frontal e lateral direita. Em segundo plano o anexo

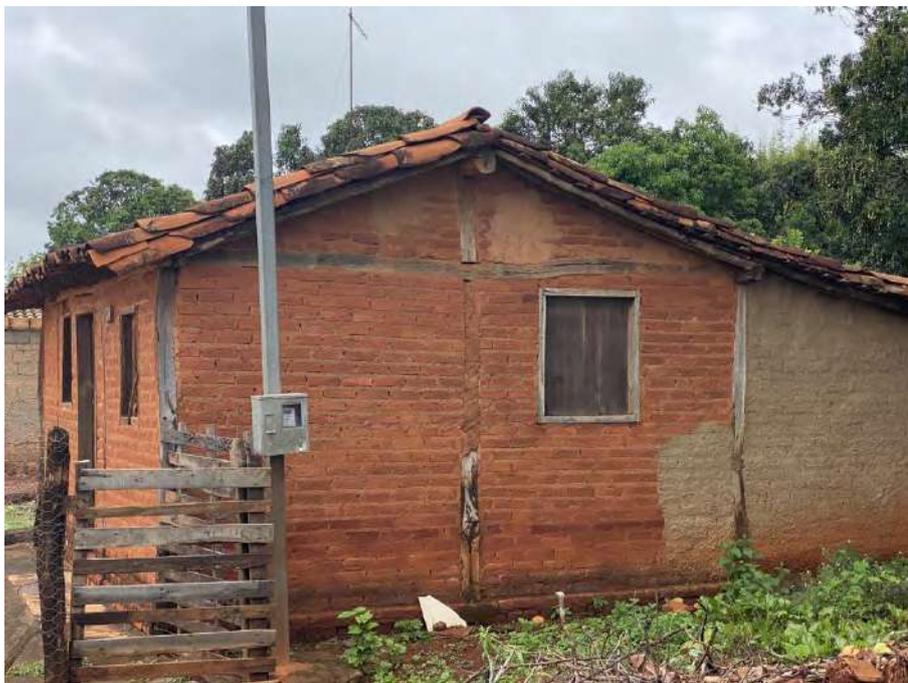
Foto 42 Detalhe da fachada lateral direita. Estrutura independente de madeira em evidência.

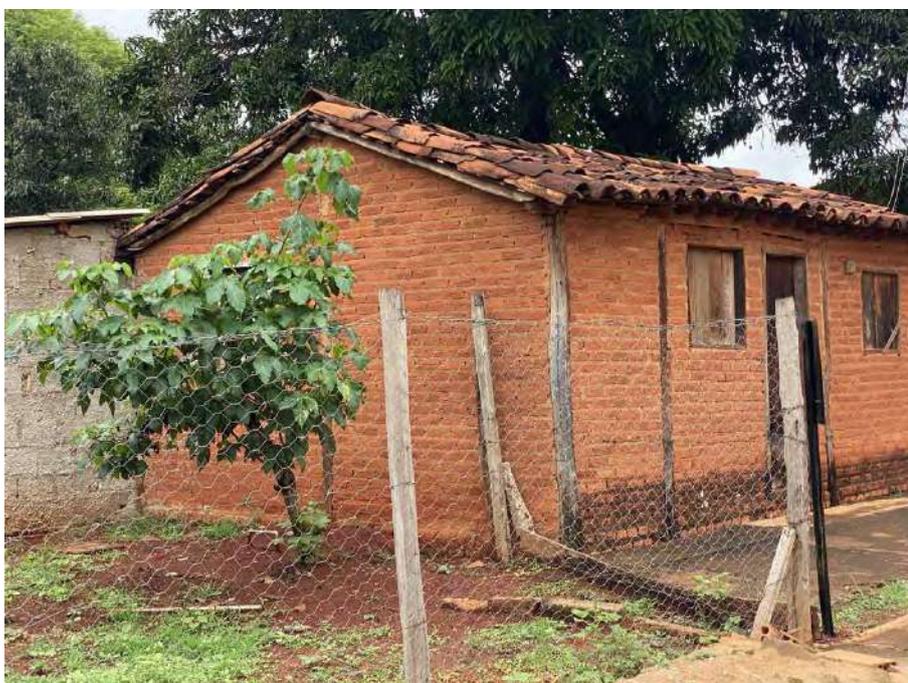
Foto 43 Lateral esquerda. Detalhe para os tijolos maciços a vista.

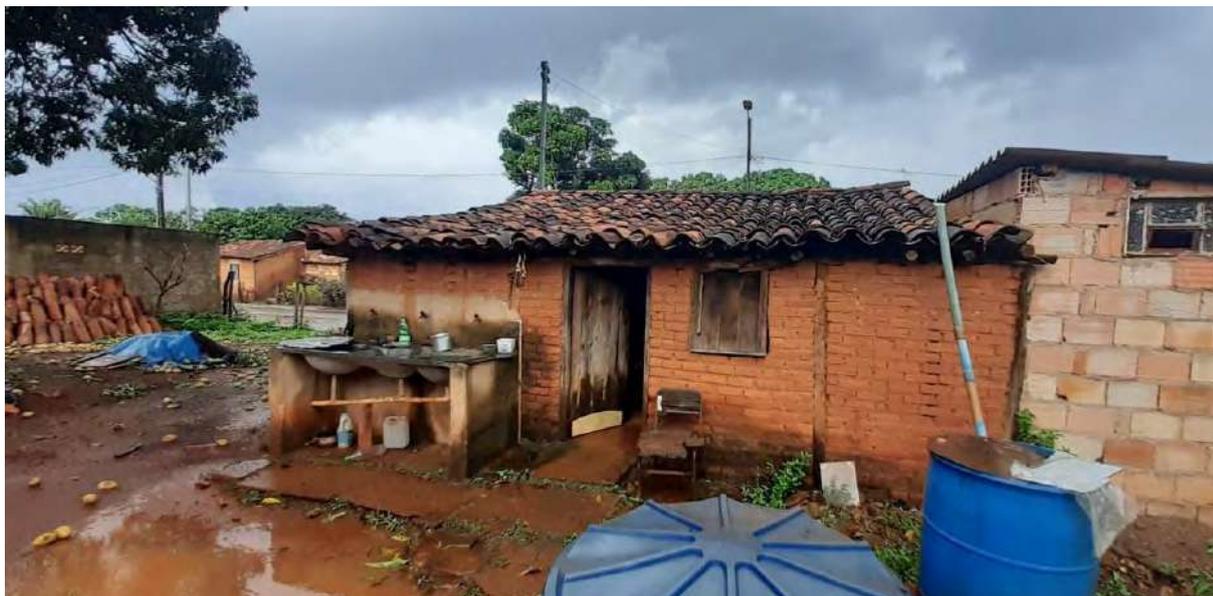
Foto 44 Fachada posterior. Detalhe para o volume de tijolos cerâmicos quântico à edificação original.

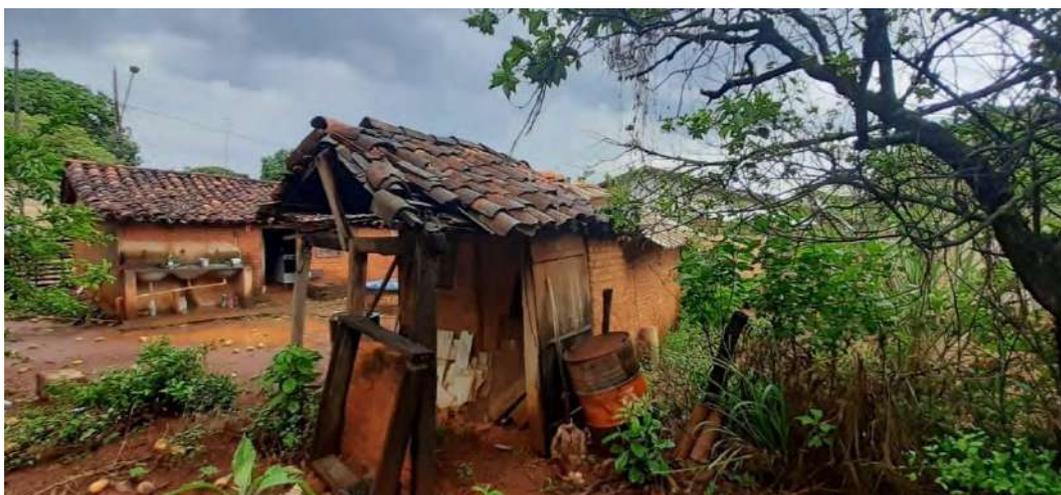
Em geral o estado de conservação do imóvel principal é considerado REGULAR. Destaca-se manchas de umidade ascendente nas fachadas e portas externas, ressecamento das peças de madeira que compõem a estrutura e as esquadrias (Foto 53). O anexo onde fica o fogão à lenha necessita de reparos urgentes em toda a sua extensão.

Foto 45 . Anexo da edificação original. Área do fogão à lenha

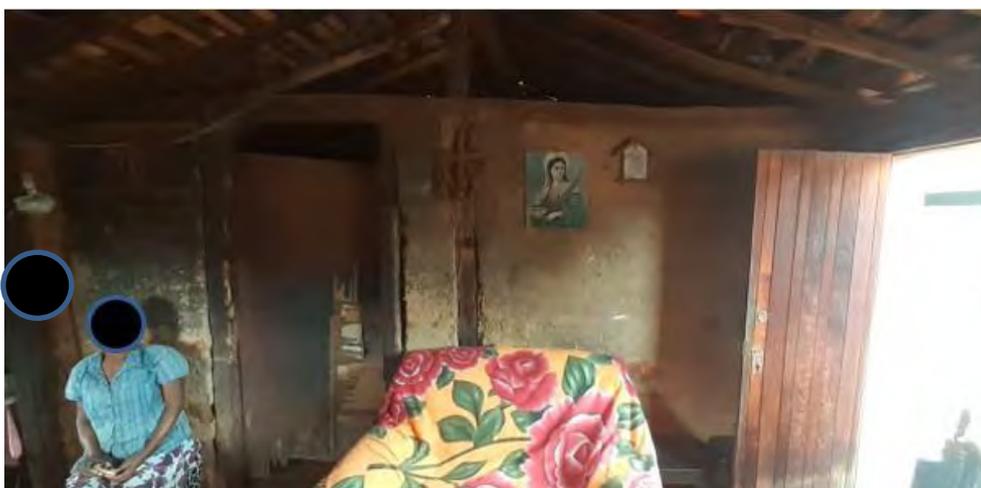
Foto 47 Estrutura e engradamento do telhado à mostra a partir da sala da residência

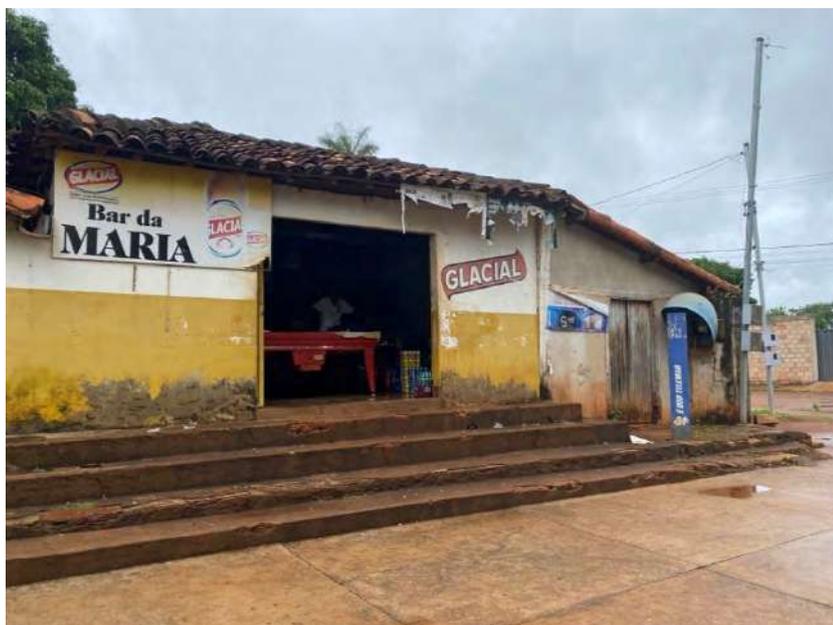
Foto 56 Fachada frontal do imóvel residencial e lateral com acréscimo de banheiro, elemento descaracterizante em relação a volumetria original.

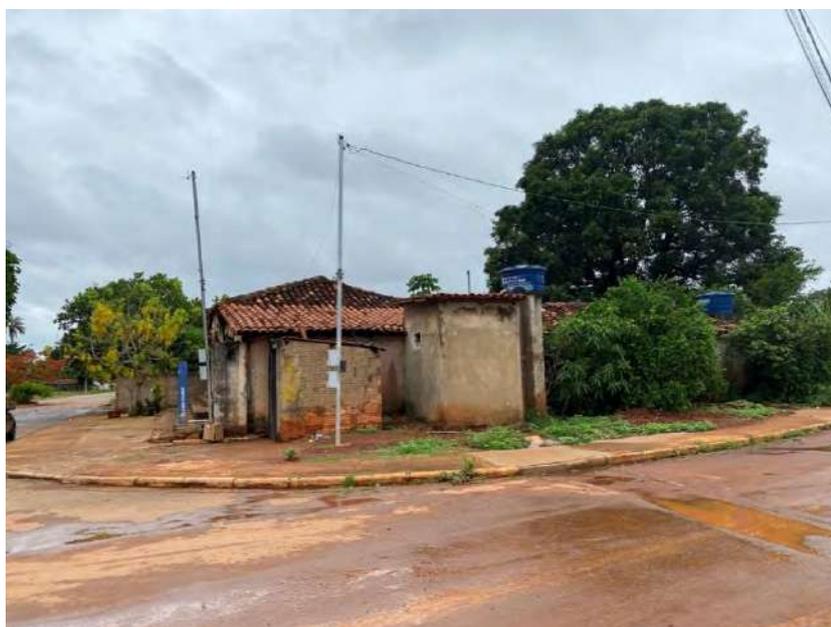
Foto 58 Esquina da Rua 02 com a Rua 01 do imóvel comercial. Detalhe para os acrécimos construídos em relação ao volume original. O banheiro, para atender ao público externo possui telhas de fibrocimento

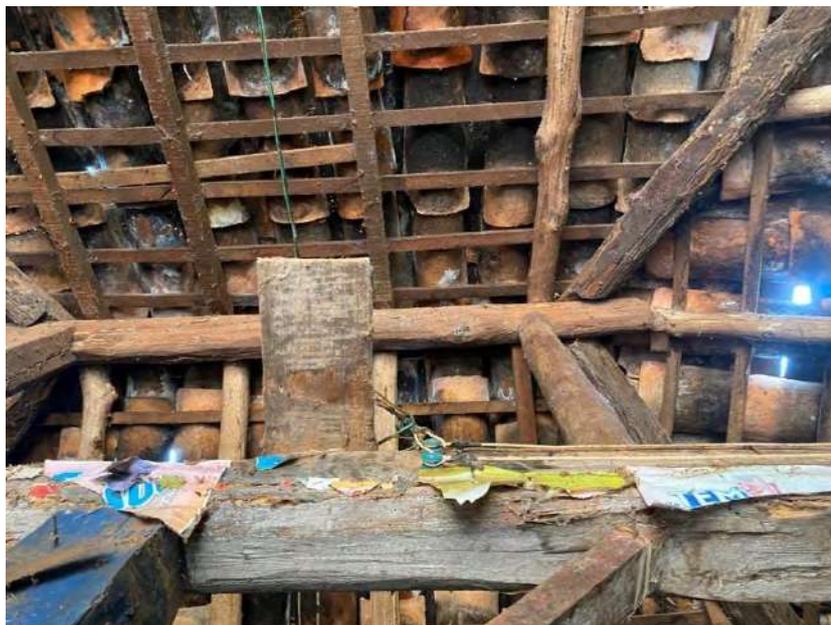
Foto 61 Detalhe porção superior do pilar em madeira, estrutura do telhado, engradamento e telhas (deslocadas) no interior do bar

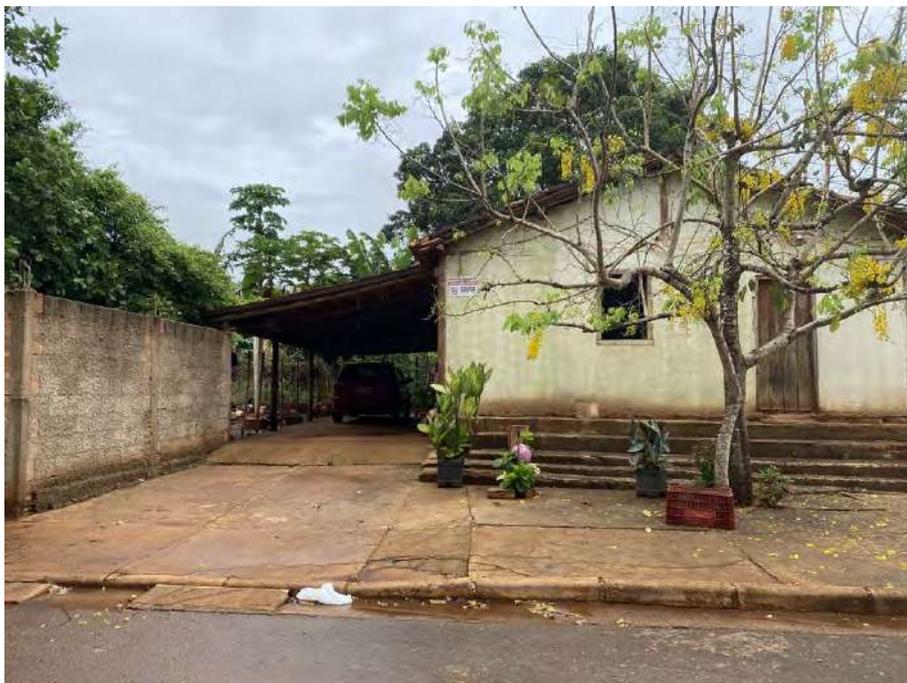
Foto 70 Fachada frontal que corresponde a moradia de Ana Isabel e um de seus filhos, ainda solteiro. Detalhe para cobertura acrescida ao volume original para garagem

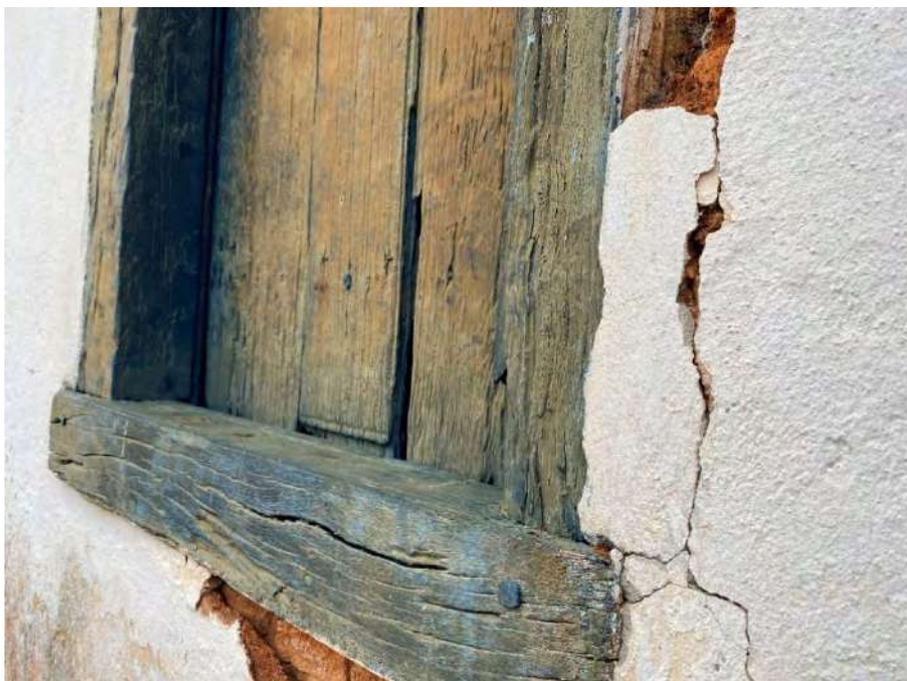
Em geral o estado de conservação da igreja é considerado BOM, entretanto, necessita de manutenção nas alvenarias devido ao desprendimento de material, infiltração ascendente nas fachadas e sujidades. As esquadrias também precisam de manutenção preventiva, encontram-se com perdas e ressecamento. O piso de cimento queimado requer nova aplicação de nata para encobrir falhas. Especialmente no altar, os degraus possuem muitas trincas.

Foto 94 Detalhe para esquadria externa e estado de conservação da madeira com pintura esmaecida e ressecamento generalizado. Na alvenaria, perdas e manchas da camada superficial da pintura além de perda do reboco, deixando a alvenaria à mostra.

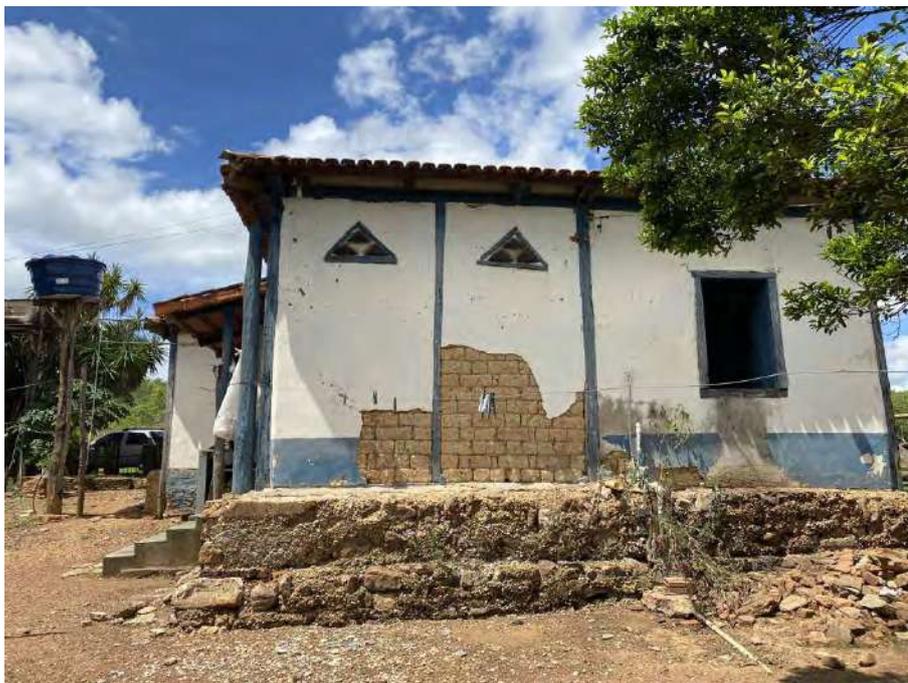
Foto 121 Fachada posterior. Destaque para os adobes a vista.
