PLANO DE AÇÃO DE EMERGÊNCIA BARRAGEM DE MINERAÇÃO

**BARRAGEM EUSTÁQUIO
& ESTRUTURAS
ASSOCIADAS**

ESTUDO DE AVALIAÇÃO DO PATRIMÔNIO CULTURAL A JUSANTE DAS BARRAGENS DE REJEITOS DA KINROSS – UNID. PARACATU

Diagnóstico e Plano de Ação de Emergência do Patrimônio Cultural

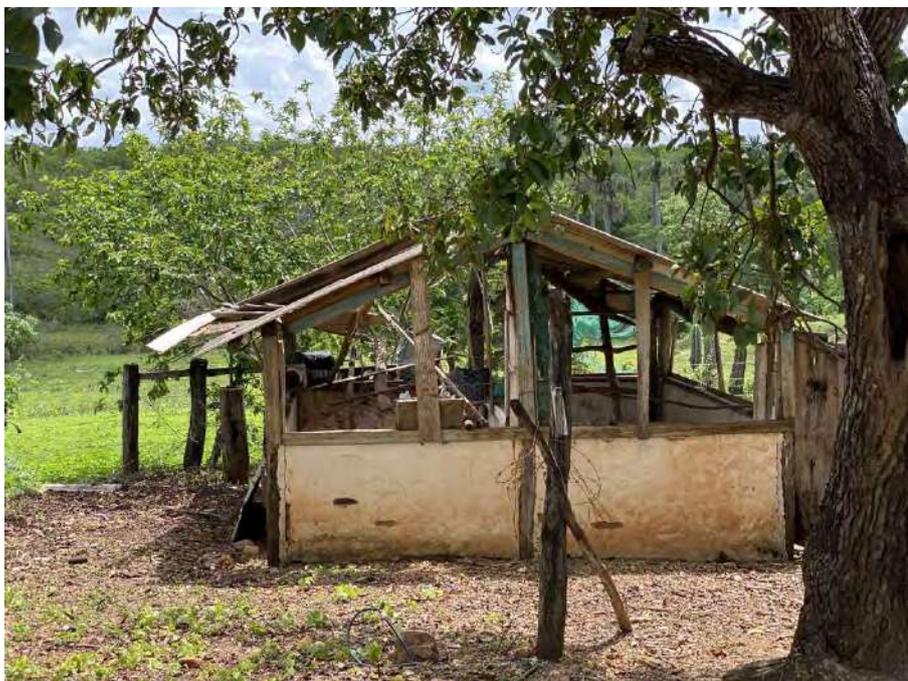
Foto 124 Estrutura de apoio em estado de arruinamento.

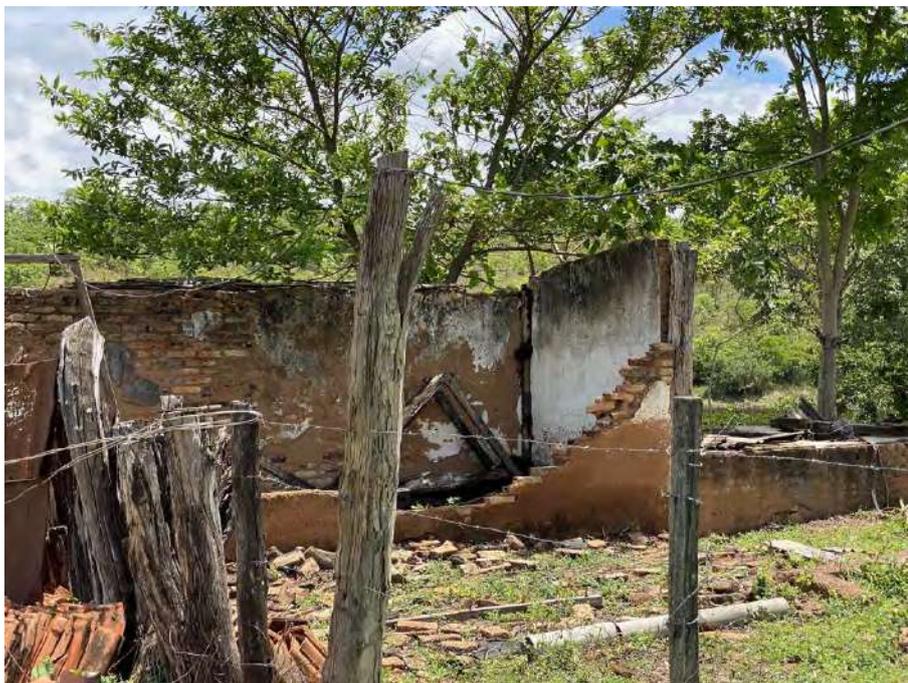
Foto 125 Estrutura de apoio da fazenda em arruinamento.

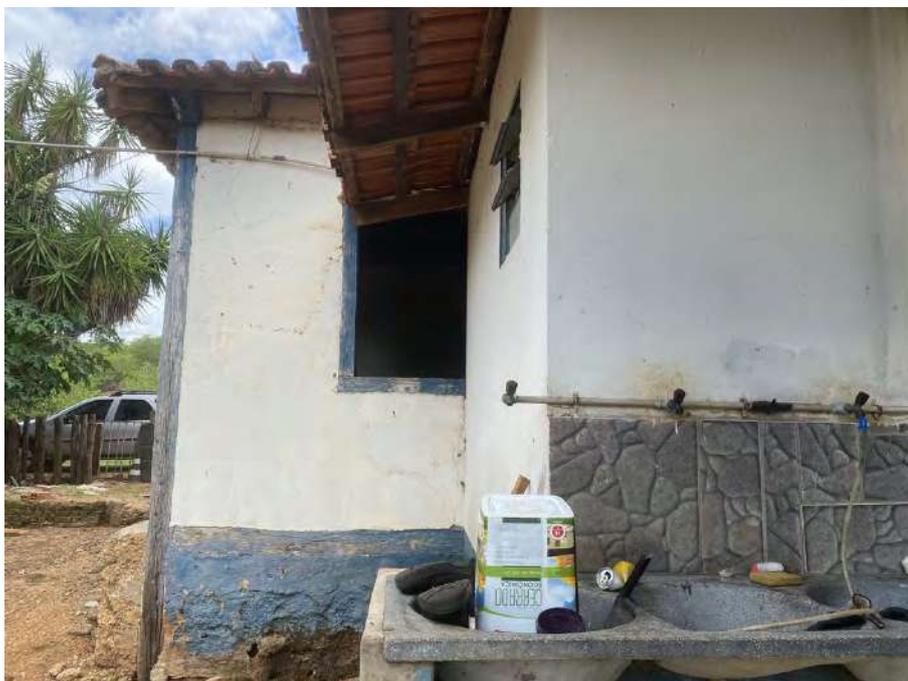
Foto 136 Volume não original à edificação, que sobressai da fachada da lateral esquerda.

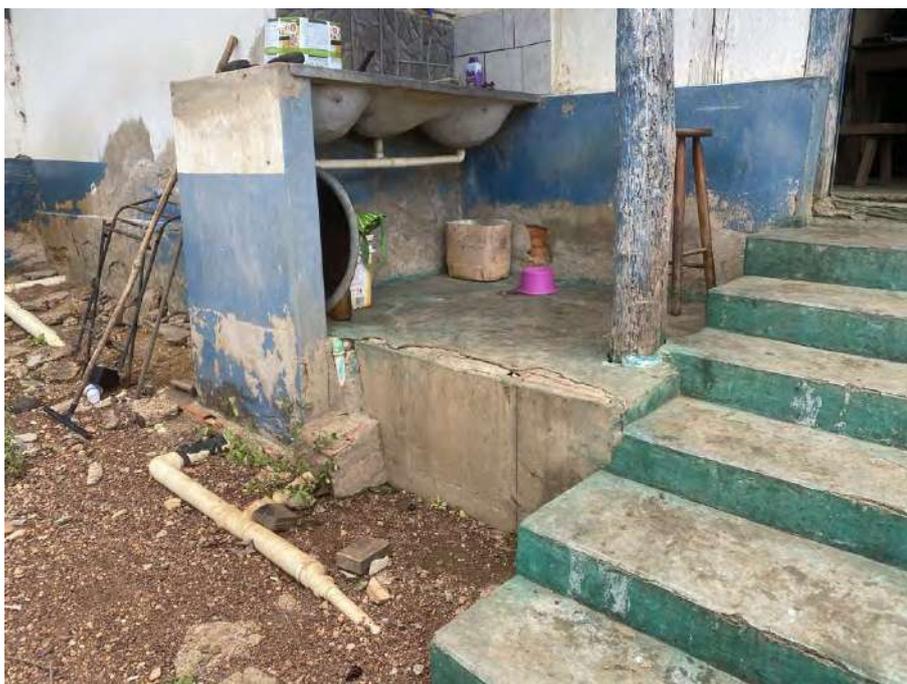
Foto 137 Escada de acesso à cozinha e trecho da área de tanque. Intervenção recente.

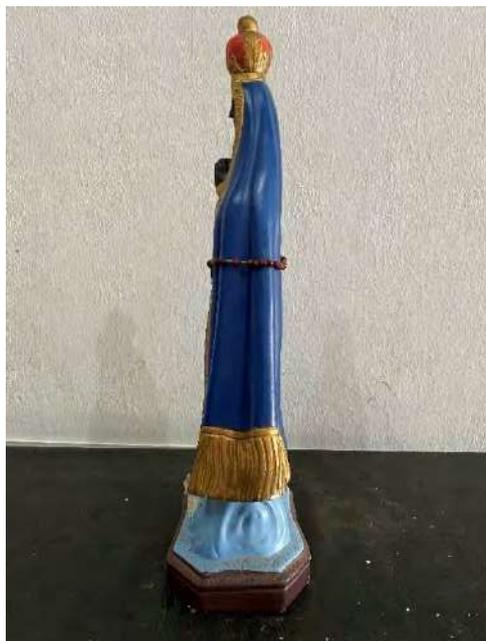
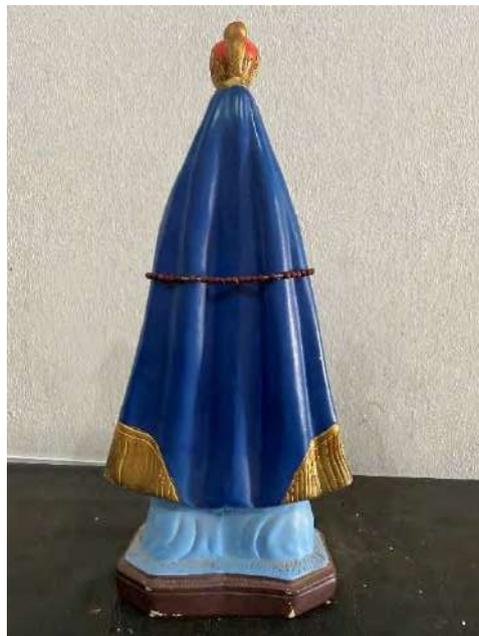
Foto 140 Na primeira foto vista lateral esquerda da imagem de Nossa Senhora Aparecida e na foto à direita vista posterior da imagem de Nossa Senhora Aparecida, que apresenta bom estado de conservação. Foto: Catherine H. Salgarello. Data: novembro de 2021.

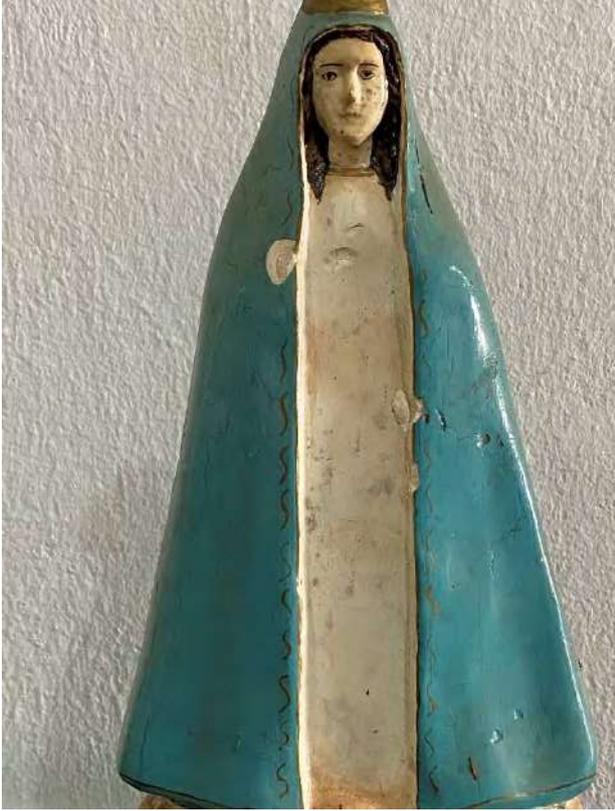
CÓDIGO ATRIBUÍDO AO BEM CULTURAL		BM_05		PRIORIDADE		1		●

Nome: Nossa Senhora da Lapa		Nº. Registro: 7							
		Tipo de Peça: Imagem									
		Suporte: Gesso									
		Dimensões (cm)									
		Altura:		Largura:		Profundidade:					
		41		19		8					
		Atributo: Nenhum			Nº. Registro						
		Tipo de Peça: Não se aplica									
		Suporte: Não se aplica									
		Dimensões (cm) Não se aplica									
Altura:		Largura:		Profundidade:							
Não se aplica		Não se aplica		Não se aplica							
ESTADO DE CONSERVAÇÃO											
Suporte (integridade estrutural) <input type="checkbox"/> Ótimo <input checked="" type="checkbox"/> Bom <input type="checkbox"/> Regular <input type="checkbox"/> Ruim <input type="checkbox"/> Péssimo		Camada Pictórica <input type="checkbox"/> Ótimo <input checked="" type="checkbox"/> Bom <input type="checkbox"/> Regular <input type="checkbox"/> Ruim <input type="checkbox"/> Péssimo		Infestação (fungos/Cupins/Pragas) <input type="checkbox"/> Sim <input checked="" type="checkbox"/> Não		Observações: Algumas partes faltantes, sujidades e descolamento de pintura em alguns pontos.

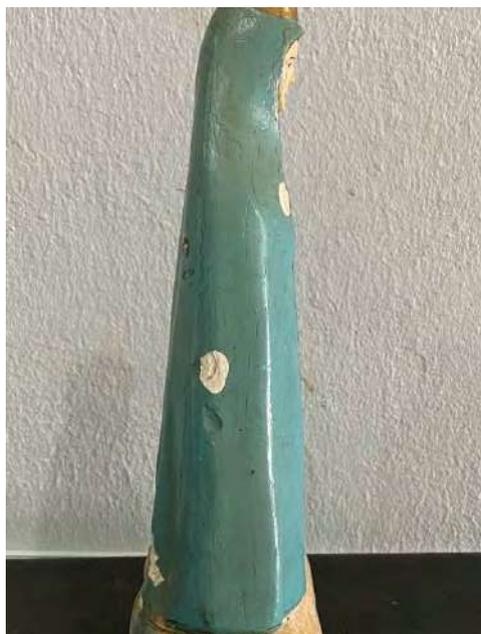
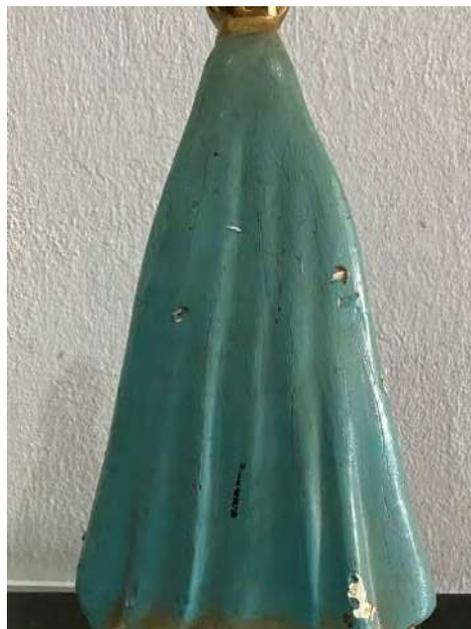
Foto 146 Na primeira foto vista da lateral direita da imagem de Nossa Senhora da Lapa e na segunda foto vista posterior da imagem de Nossa Senhora da Lapa, com pequenas perdas de material, descolamento da camada pictórica e sujidades aderidas. Foto: Catherine H. Salgarello. Data: novembro de 2021.

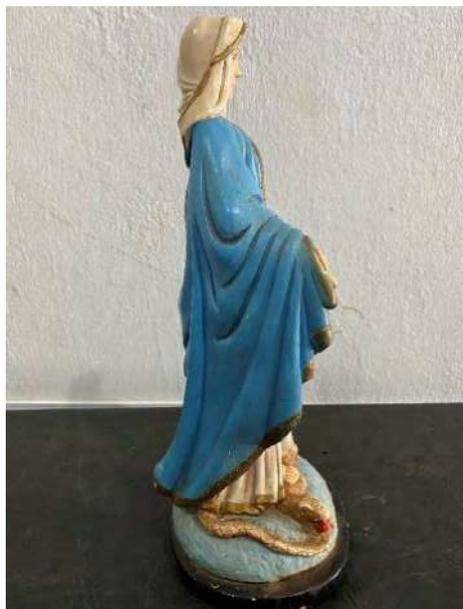
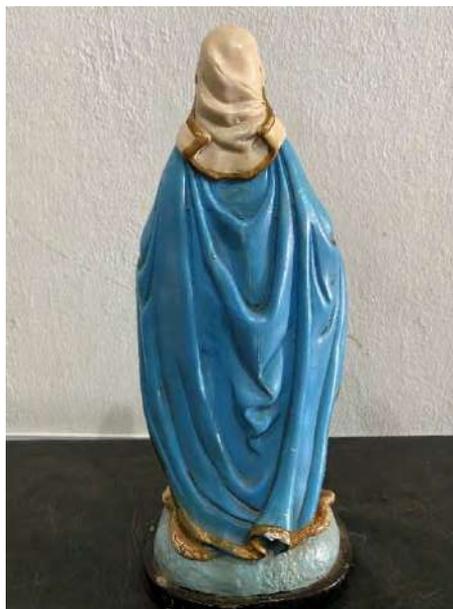
Foto 148 Na foto à esquerda vista da lateral direita da imagem de Nossa Senhora das Graças e na foto à direita vista posterior da imagem de Nossa Senhora das Graças, com pequenas perdas de material e sujidades aderidas. Foto: Catherine H. Salgarello. Data: novembro de 2021.

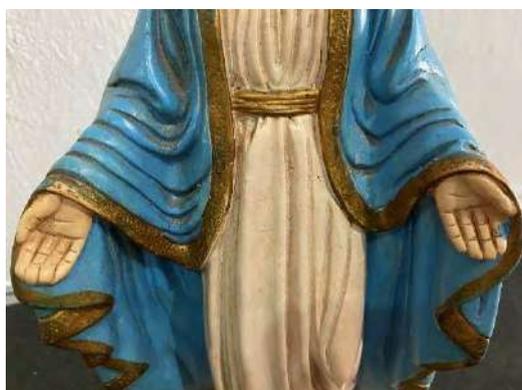
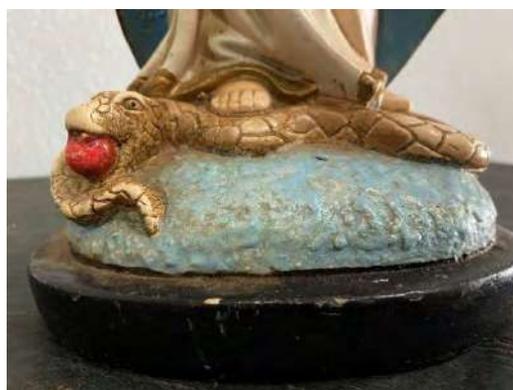
Foto 149 Na primeira foto detalhe das mãos e das vestes da imagem de Nossa Senhora das Graças e na segunda foto detalhe da parte inferior da imagem com pequenas perdas de material e sujidades aderidas. Foto: Catherine H. Salgarello. Data: novembro de 2021.

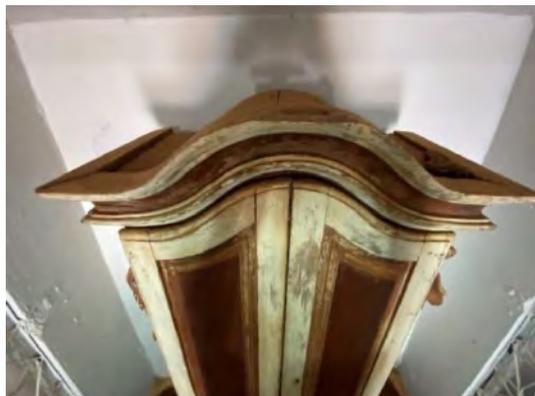
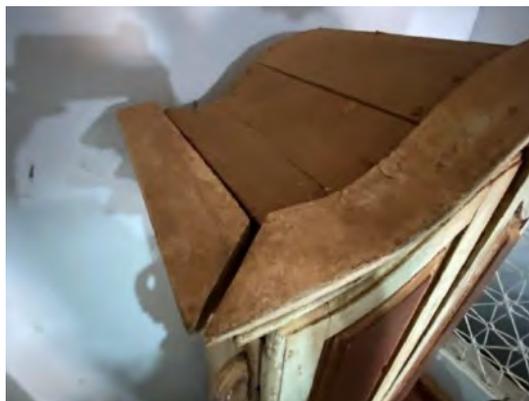
Foto 150 Na primeira foto vista da porção superior do Oratório do Altar-Mor e na segunda foto detalhe para partes soltas, com pequenas perdas de material, descolamento da camada pictórica e sujidades aderidas. Foto: Catherine H. Salgarello. Data: novembro de 2021.

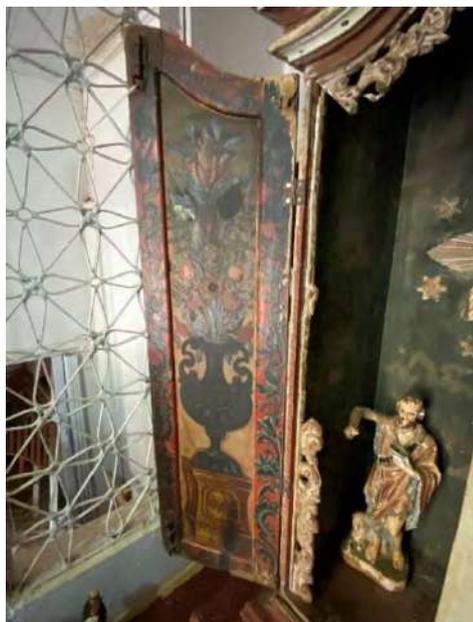
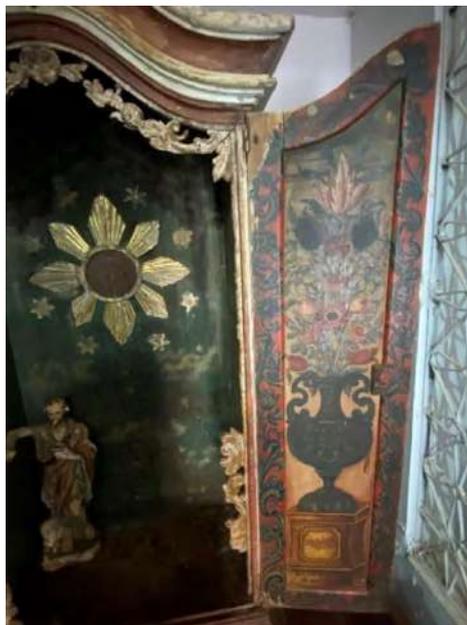
Foto 151 Na primeira foto vista da porta lateral direita do Oratório e na segunda foto vista da porta lateral esquerda e da parte posterior do Oratório, com pequenas perdas de material, descolamento da camada pictórica e sujidades aderidas. Foto: Catherine H. Salgarello. Data: novembro de 2021.

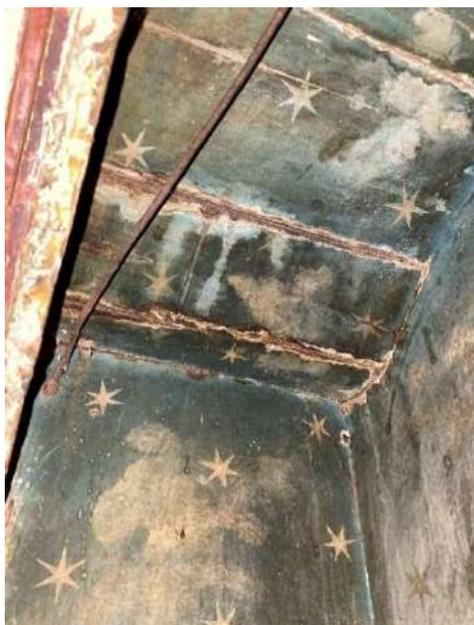
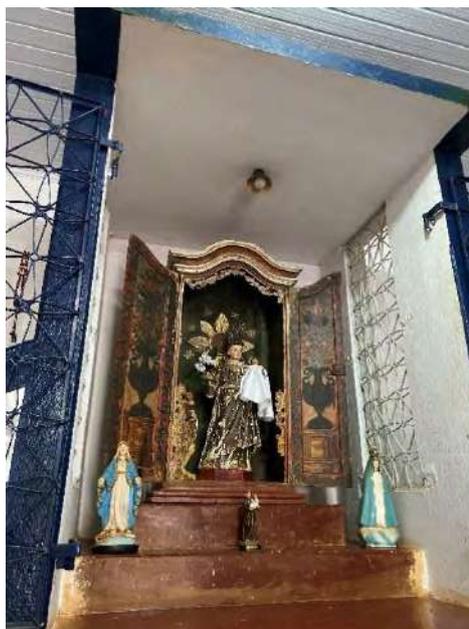
Foto 152 *Na primeira foto vista de parte da lateral direita interna do Oratório e de parte do teto do Oratório com perda de material, descolamento da camada pictórica e manchas de sujidade e na segunda foto vista geral do Oratório no Altar-Mor. Foto: Catherine H. Salgarello. Data: novembro de 2021.*

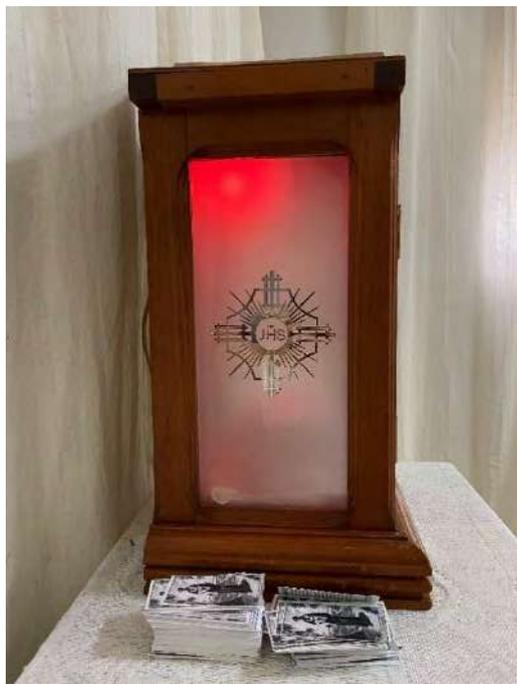
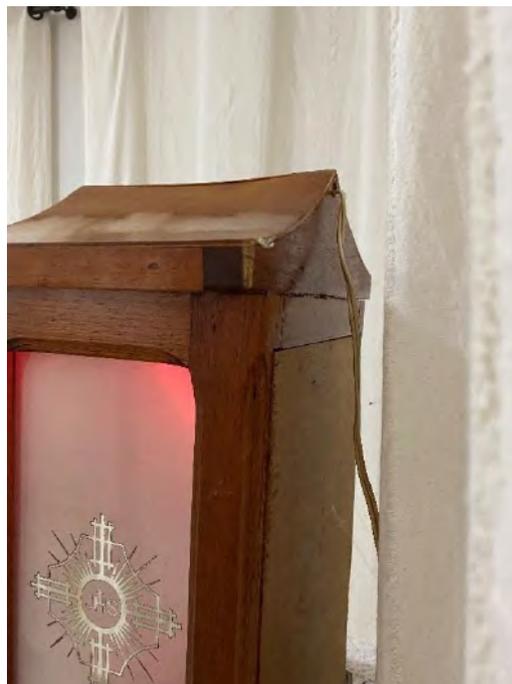
Foto 153 Na foto à esquerda vista da lateral esquerda do Sacrário e na foto à direita vista posterior do Sacrário, que se encontra em ótimo estado de conservação. Foto: Catherine H. Salgarello. Data: novembro de 2021.

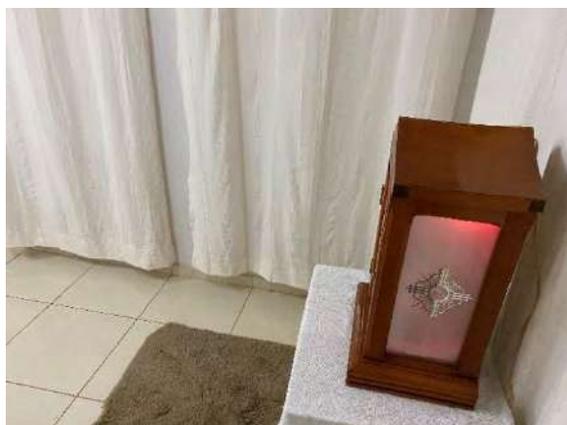
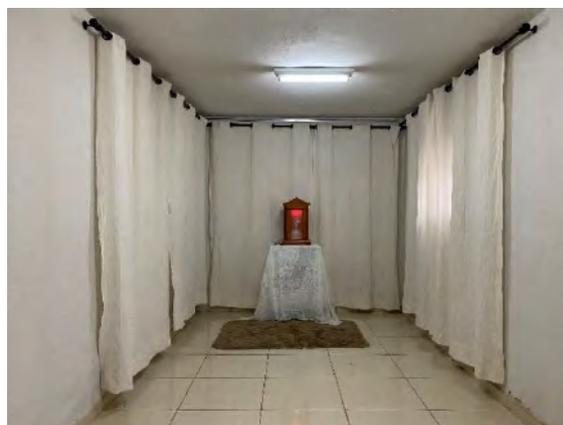
Foto 154 Na foto à esquerda vista superior do Sacrário e na segunda foto vista geral do Sacrário em seu local de origem na Capela do Santíssimo. Foto: Catherine H. Salgarello. Data: novembro de 2021.

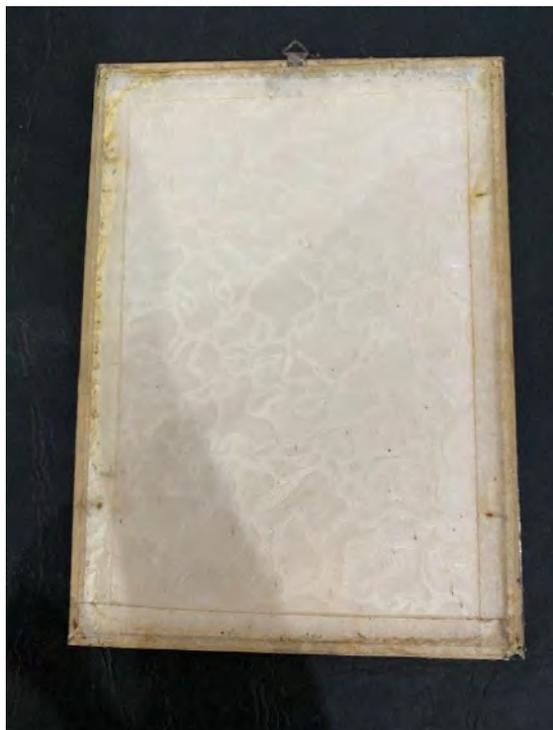
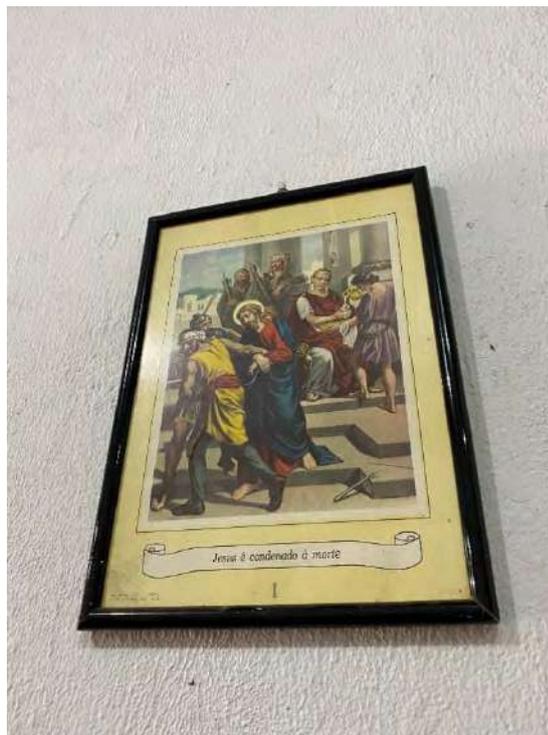
Foto 155 *Na primeira foto vista posterior de um dos quadros da Via Sacra e na segunda foto vista geral de um dos quadros da Via Sacra preso à parede da Nave da Igreja de Santo Antônio. Foto: Catherine H. Salgarello. Data: novembro de 2021.*

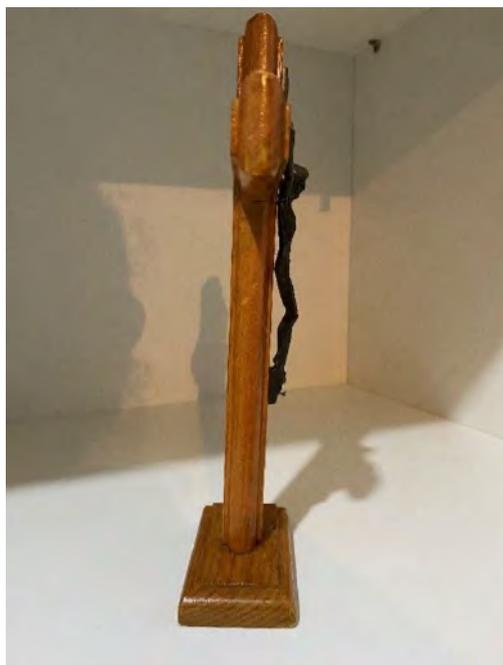
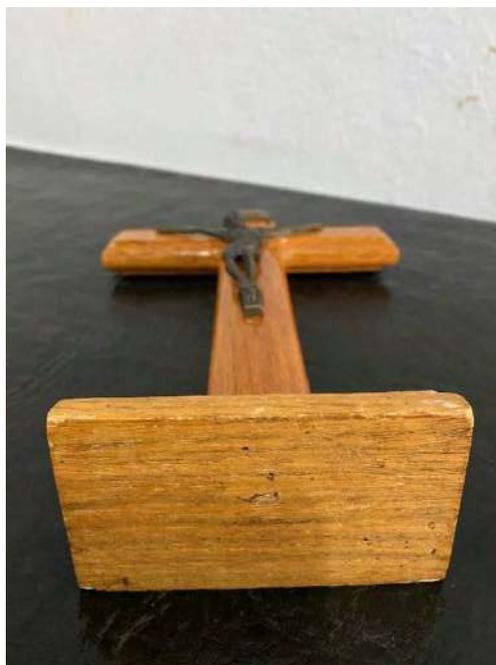
Foto 156 Na primeira foto vista da lateral esquerda do Crucifixo de Jesus Cristo e na foto à esquerda vista inferior da base do Crucifixo com pequenas perdas de material. Foto: Catherine H. Salgarello. Data: novembro de 2021.

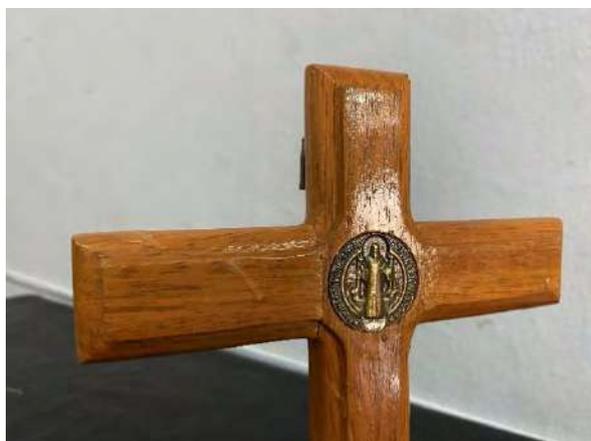
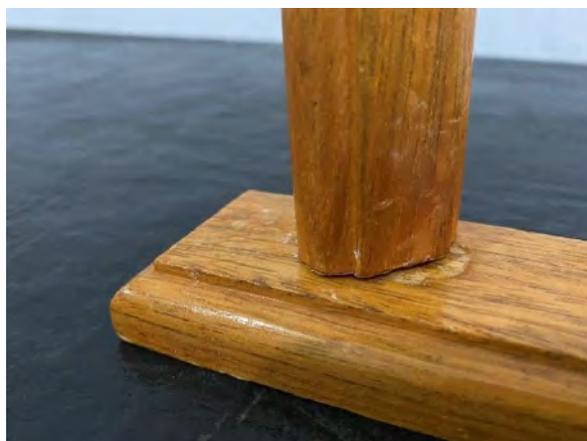
Foto 157 Na foto à esquerda vista da parte superior do Crucifixo e na segunda foto vista inferior da base com apenas algumas sujidades. Foto: Catherine H. Salgarello. Data: novembro de 2021.

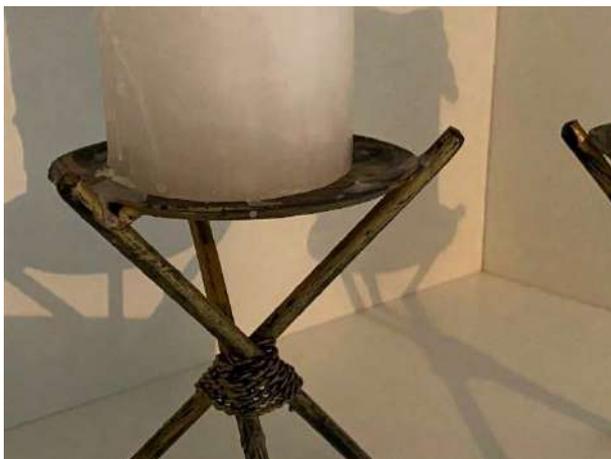
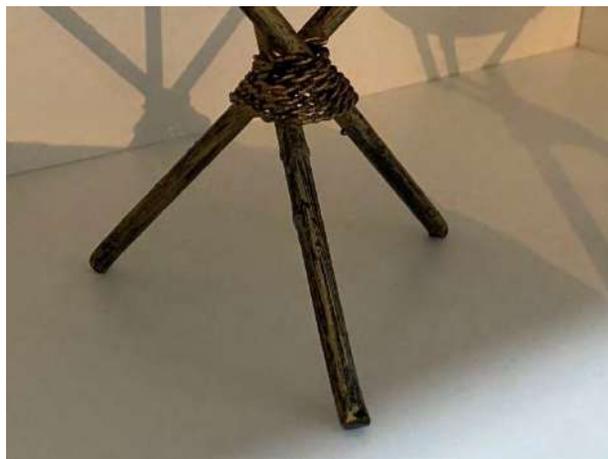
Foto 158 *Na primeira foto vista da parte superior da base de metal do Castiçal e na segunda foto vista da parte inferior da base do Castiçal de metal, que apresenta bom estado de conservação. Foto: Catherine H. Salgarello. Data: novembro de 2021.*

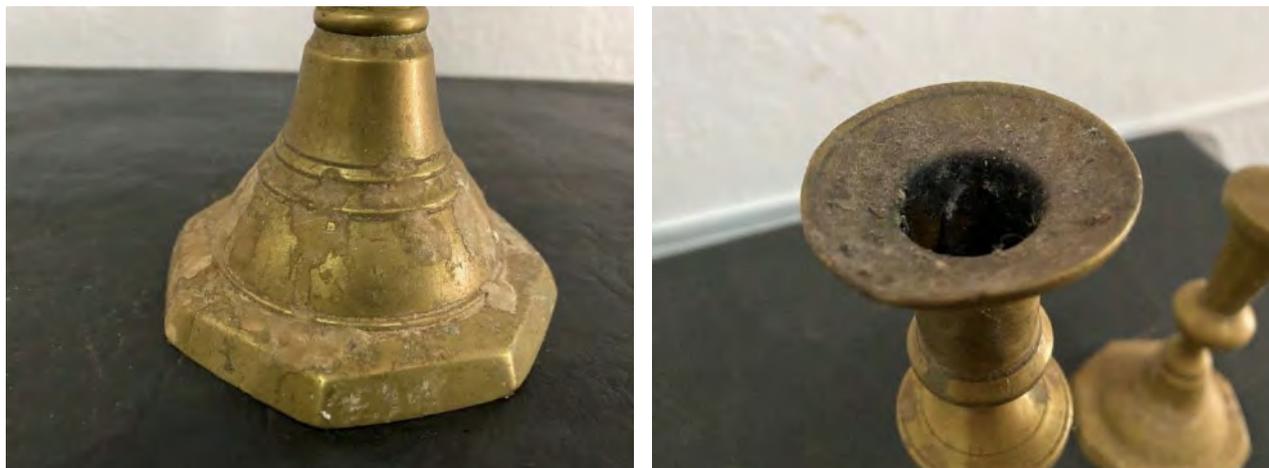
Foto 159 *Na primeira foto detalhe da base de um dos Castiçais de metal com abrasões e sujidades aderidas e na foto à direita detalhe da parte superior de um dos Castiçais de metal com amassados e sujidades aderidas. Foto: Catherine H. Salgarello. Data: novembro de 2021.*

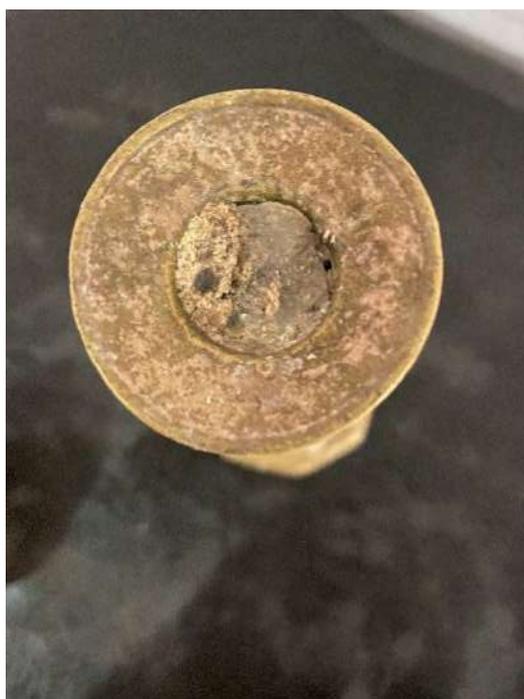
Foto 160 *Detalhe da parte superior de um dos Castiçais de metal com amassados, abrasões e sujidades aderidas. Foto: Catherine H. Salgarello. Data: novembro de 2021.*

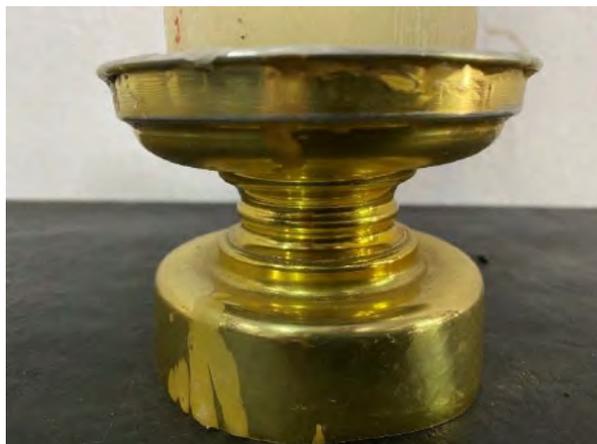
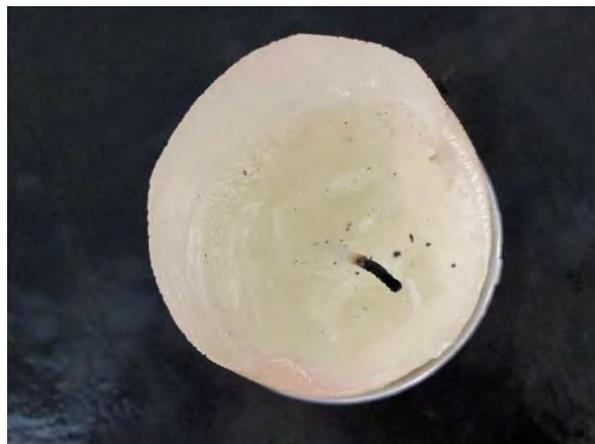
Foto 161 *Na foto à esquerda detalhe do Castiçal de metal com perda da camada de douramento e abrasões e na foto à direita detalhe para a vela fixada no Castiçal de metal. Foto: Catherine H. Salgarello. Data: novembro de 2021.*

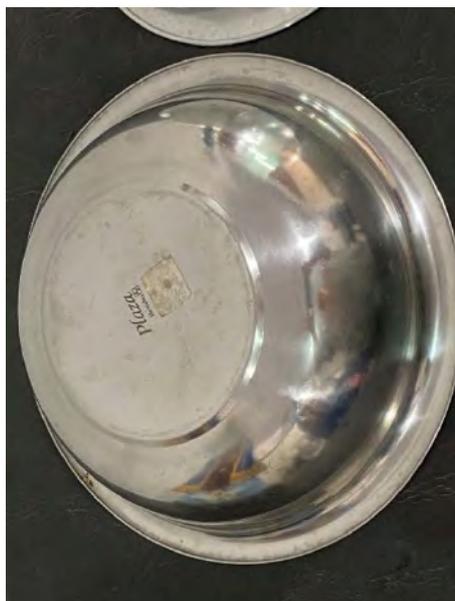
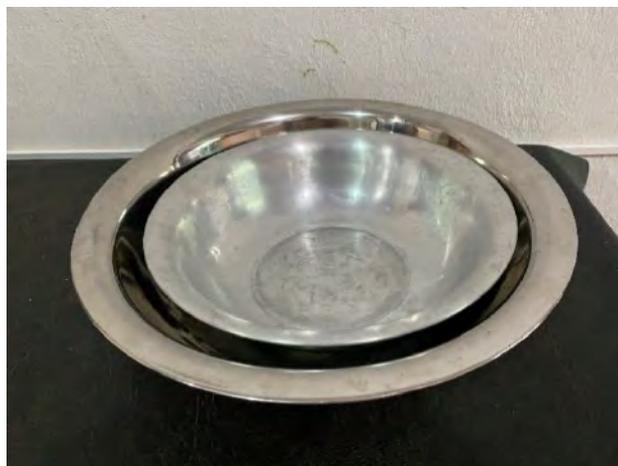
Foto 162 *Na primeira foto detalhe da parte posterior da bacia de metal maior com pequenos amassados, manchas de sujeira e arranhões e na segunda foto detalhe para as bacias de metal de tamanhos diferentes, que apresentam bom estado de conservação. Foto: Catherine H. Salgarello. Data: novembro de 2021.*

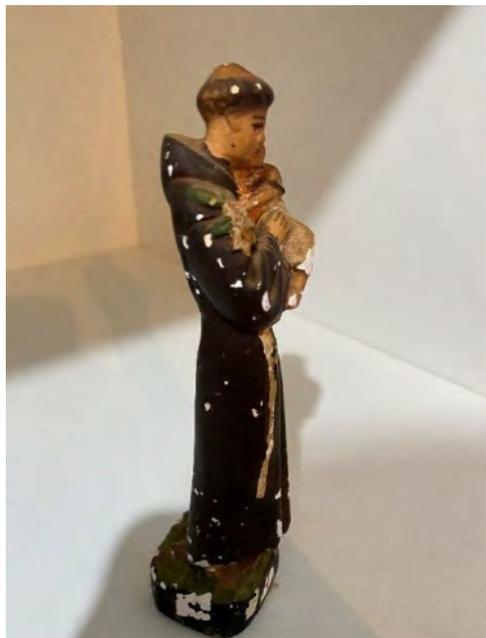
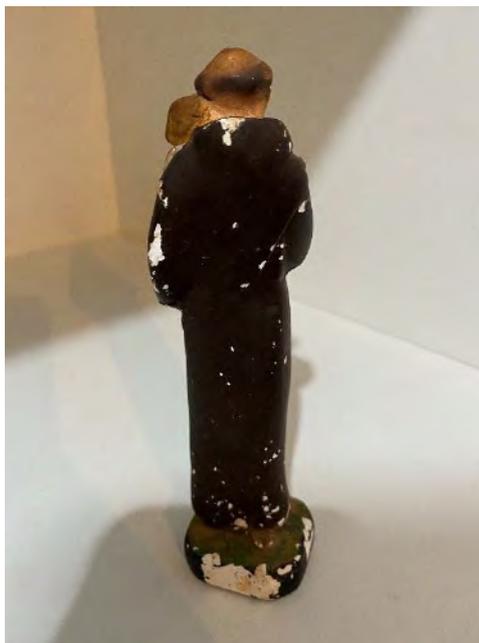
Foto 163 Na foto à esquerda vista lateral direita da imagem de Santo Antônio e na foto à direita vista posterior da imagem de Santo Antônio, que apresenta perdas de material e sujidades aderidas. Foto: Catherine H. Salgarello. Data: novembro de 2021.

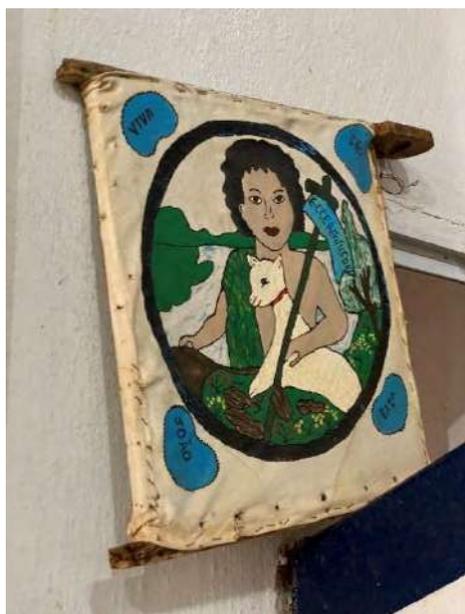
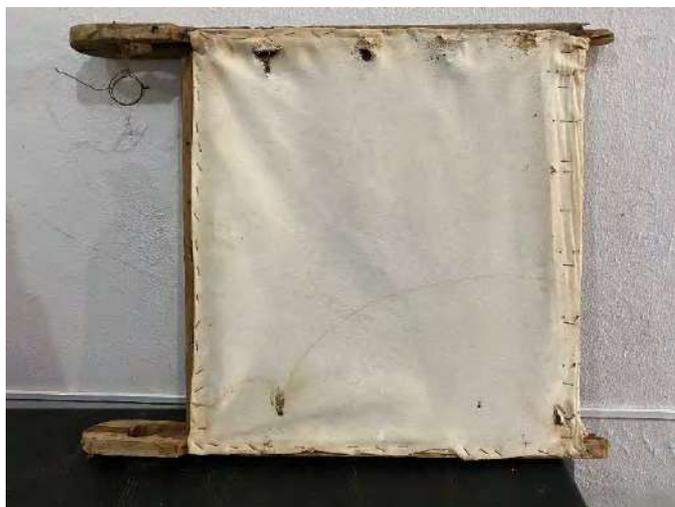
Foto 165 Na foto à esquerda detalhe da bandeira em homenagem à São João com furos e sujidades aderidas e na segunda foto detalhe da parte posterior da bandeira em homenagem à São João com rasgos, furos e sujidades aderidas. Foto: Catherine H. Salgarello. Data: novembro de 2021.

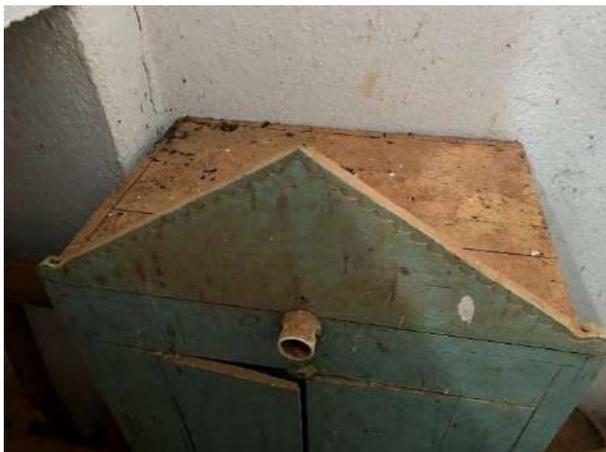
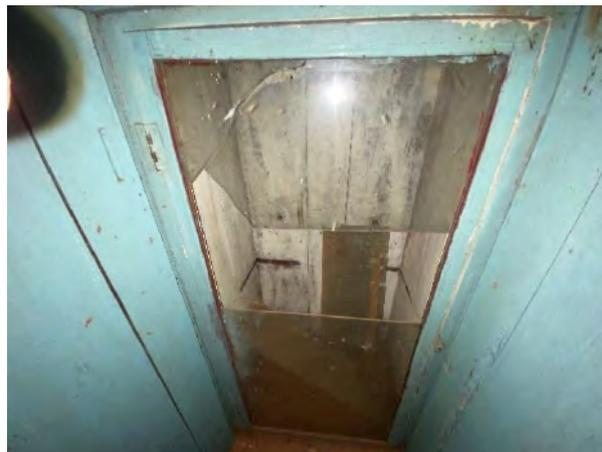
Foto 167 Na primeira foto vista superior do Oratório sem uso aparente com perdas de material, descolamento da camada de pintura e sujidades aderidas e na segunda foto detalhe da parte interna do Oratório com os vidros quebrados, descolamento da camada de pintura e sujidades aderidas Foto: Catherine H. Salgarello. Data: novembro de 2021.

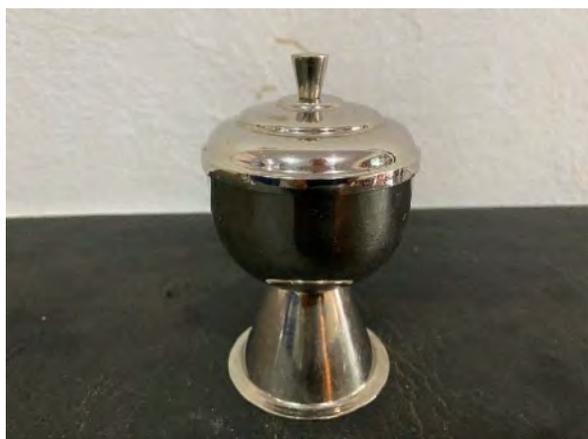
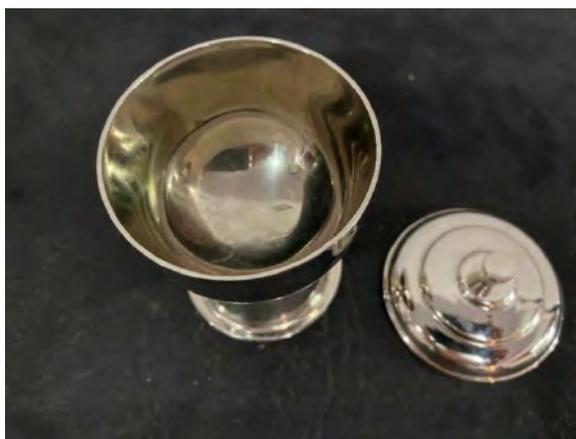
Foto 171 *Na primeira foto vista geral da Âmbula e na segunda foto vista superior da Âmbula, que se encontra em ótimo estado de conservação. Foto: Catherine H. Salgarello. Data: novembro de 2021.*

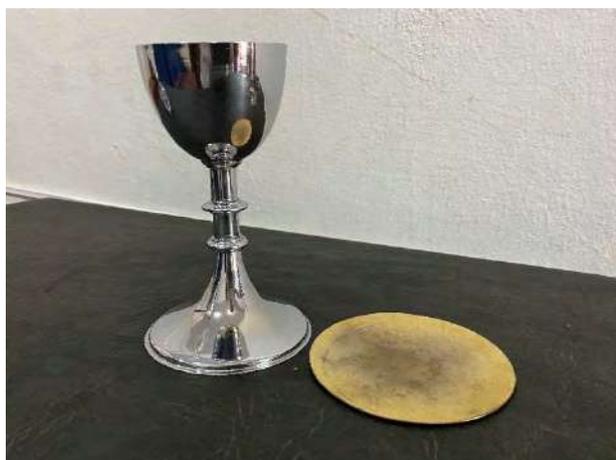
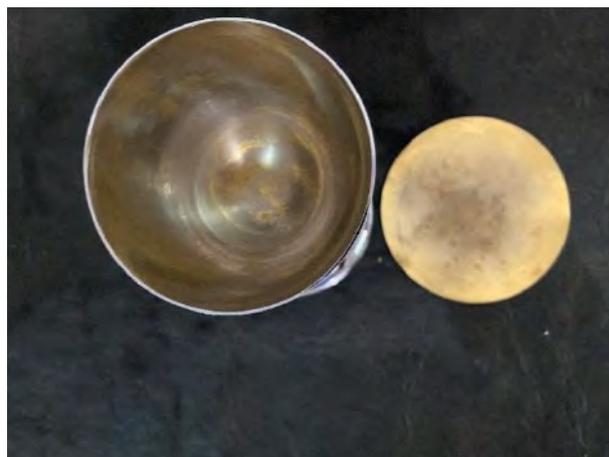
Foto 172 *Na foto à esquerda vista geral do Cálice com Patena e na segunda foto vista superior do Cálice com Patena, que se encontram em ótimo estado de conservação. Foto: Catherine H. Salgarello. Data: novembro de 2021.*

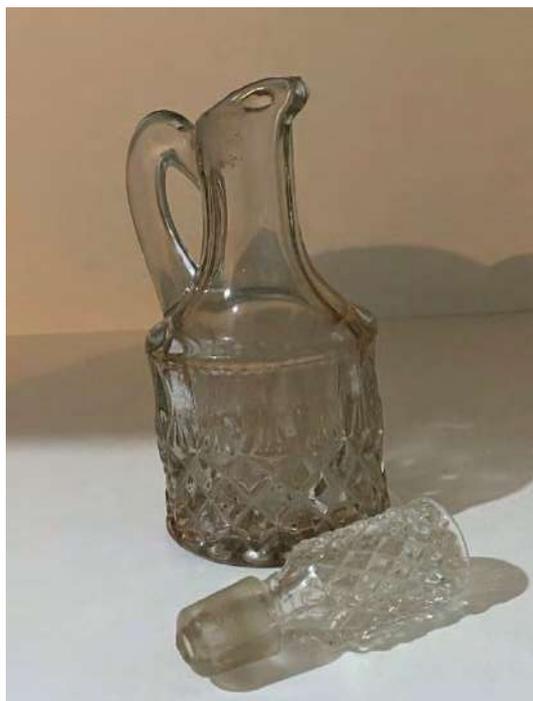
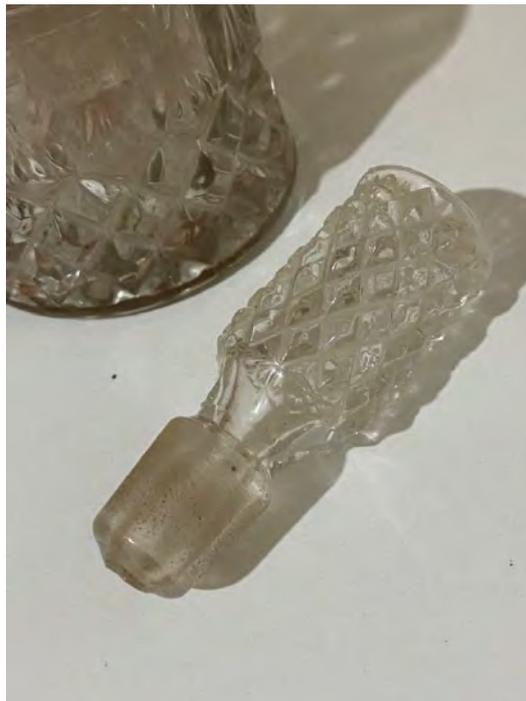
Foto 173 *Na primeira foto vista geral de uma das Galhetas e na foto à direita detalhe da tampa da Galheta com algumas sujidades aderidas. Foto: Catherine H. Salgarello. Data: novembro de 2021.*

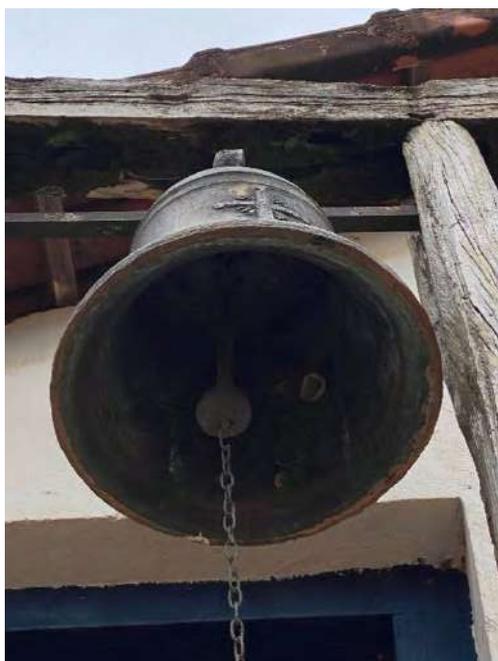
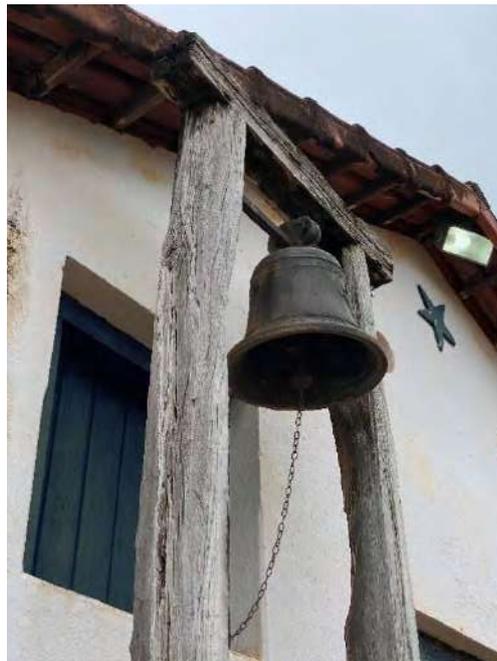
Foto 174 *Na foto à esquerda vista geral do interior do Sino e do êmbolo e na foto à direita vista geral do sino, que apresenta algumas perdas de material, pequenos amassados e sujidades aderidas. Foto: Catherine H. Salgarello. Data: novembro de 2021.*

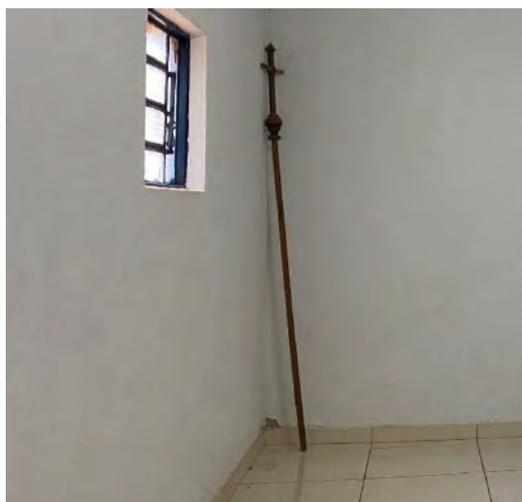
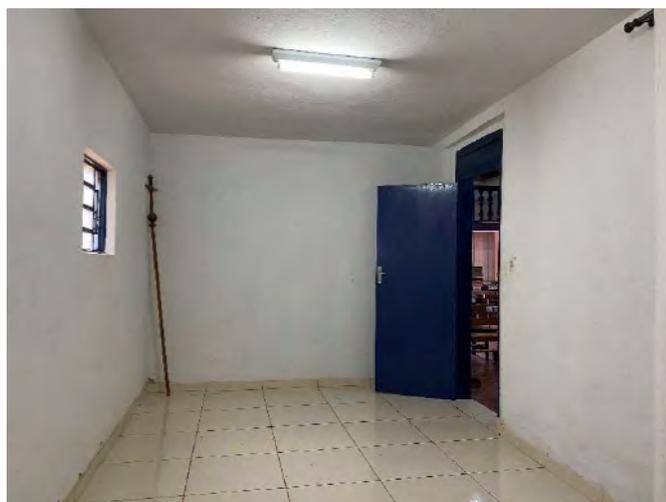
Foto 175 *Na foto à esquerda vista geral da Cruz Processional em madeira, que apresenta bom estado de conservação e na foto à direita vista geral do local onde fica guardada a Cruz Processional. Foto: Catherine H. Salgarello. Data: novembro de 2021.*
