PLANO DE AÇÃO DE EMERGÊNCIA BARRAGEM DE MINERAÇÃO

# **ESTUDO DE AVALIAÇÃO DO PATRIMÔNIO CULTURAL A JUSANTE DAS BARRAGENS DE REJEITOS DA KINROSS – UNID. PARACATU**

## **Diagnóstico e Plano de Ação de Emergência do Patrimônio Cultural**

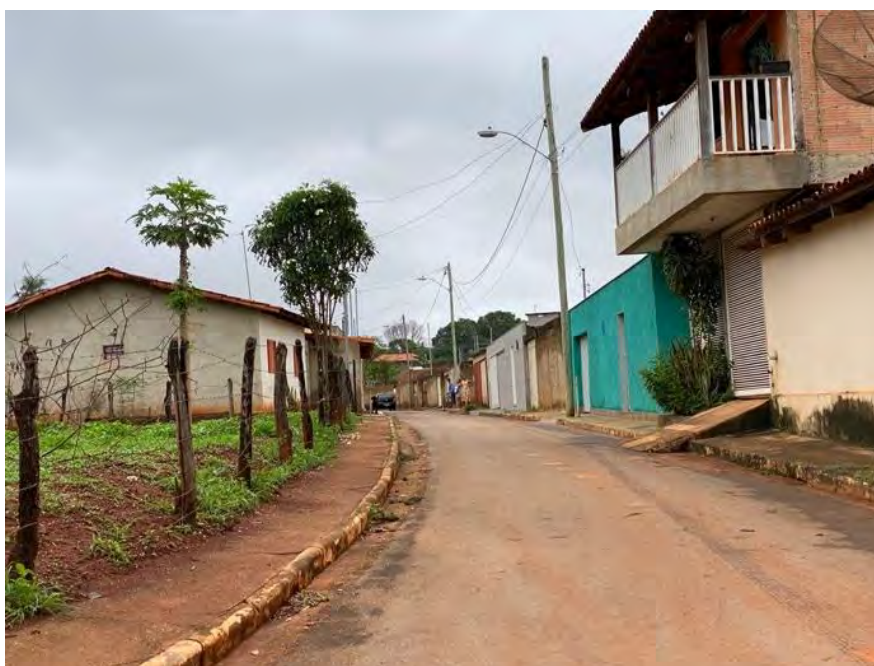
Além disso, há alguns exemplos de inadequação às normas construtivas e urbanísticas. É o caso da presença de rampas que avançam sobre o passeio e a rua além de escada de acesso ao imóvel sobre a área de uso público. Os passeios são estreitos e também são utilizados para depósito de materiais de obra ou mesmo de resíduos remanescentes das novas construções ou das reformas. A iluminação e elétrica, com postes e fiação aparente (Foto 04 Foto 05 Foto 06 Foto 07).

**Foto 04 Em outro trecho da comunidade, registro de casario típico de uso residencial com predominância térrea e implantados paralelamente às vias. Na porção direita, uma das poucas residências construídas com dois pavimentos e desrespeito às normas urbanísticas, com rampa sob o passeio e avanço em relação a rua**

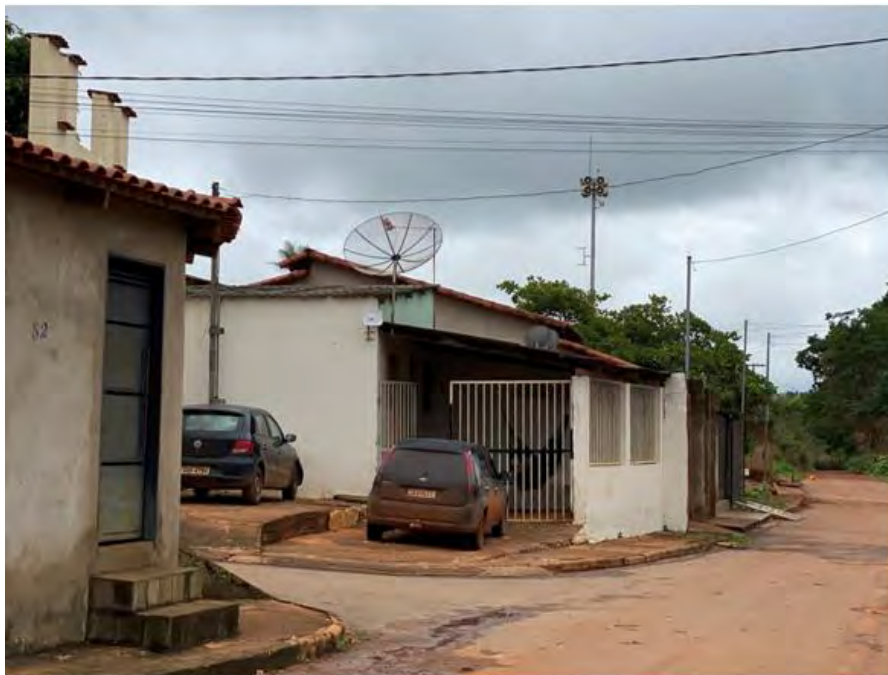
**Foto 05 Construições residenciais contemporâneas e de pavimento único. Destaque para escadaria sob o passeio, na porção esquerda da foto e rampa avançando sobre o passeio e a rua, no quarteirão seguinte, também à esquerda. Data: novembro de 2021**

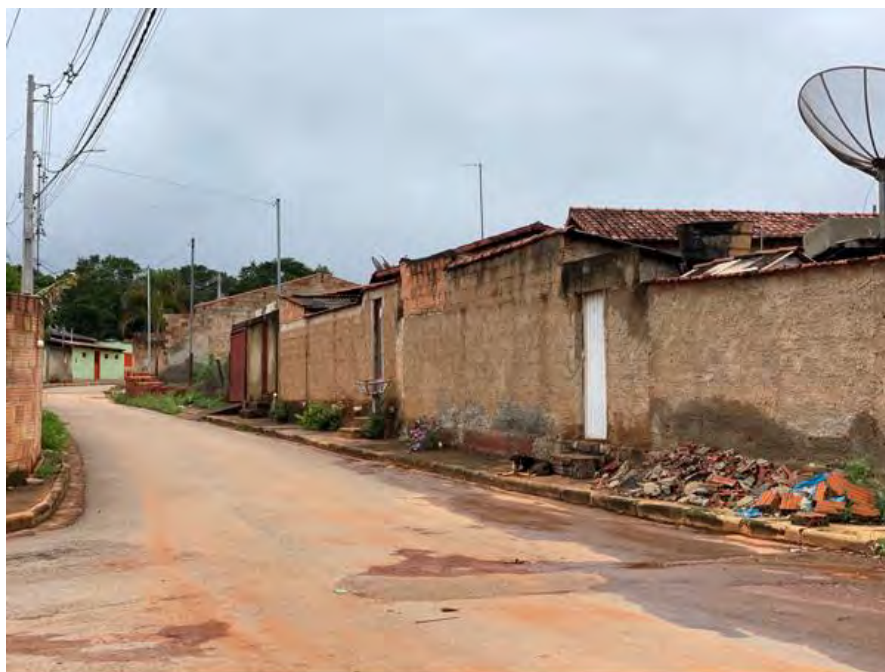
**Foto 06 Quarteirão típico de Lagoa de Santo Antônio, com casario residencial de construções contemporâneas de um pavimento. Destaque para resíduos de construção civil e escadaria de acesso construída sobre o passeio. Há também exemplo de rampa que avança em relação ao passeio e a rua**

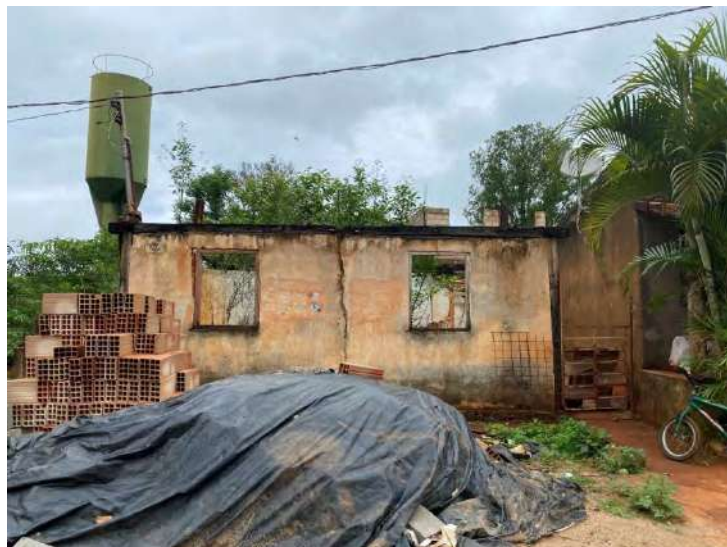
Quanto a paisagem construída, a comunidade ainda preserva alguns exemplares de valor estilístico-arquitetônico para identidade local, apesar de algumas descaracterizações, inclusive, em grau avançado, como é o caso de um exemplar em ruínas (Foto 07). Em geral, os exemplares remanescentes da ocupação original estão em regular estado de conservação e indicam a falta de manutenção preventiva e/ou corretiva das estruturas arquitetônicas. Prevaecem no local as edificações de padrões construtivos contemporâneos distintos e sem apelo estético (Foto 03).

**Foto 07 Exemplar remanescente da ocupação original em ruínas, localizada na Rua 1. Destaque para porção frontal do lote, utilizado para depósito de materiais de construção**

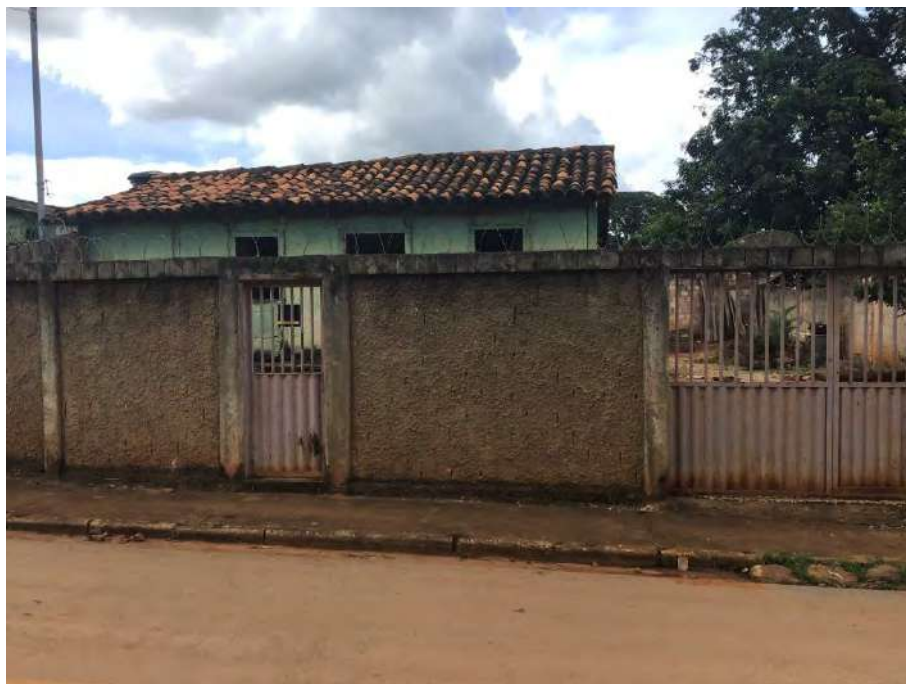
**Foto 21 Vista do muro frontal e edificação implantada paralelamente ao alinhamento da Rua 2.**

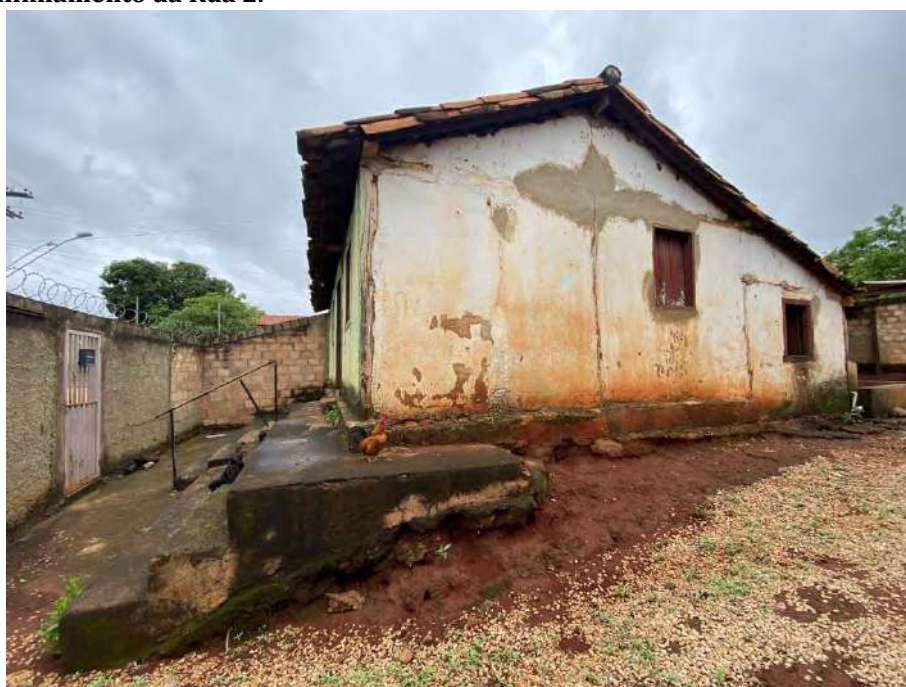
**Foto 22 Vista embasamento em alvenaria para acesso ao interior do imóvel. Em destaque, fachada lateral direita da construção**

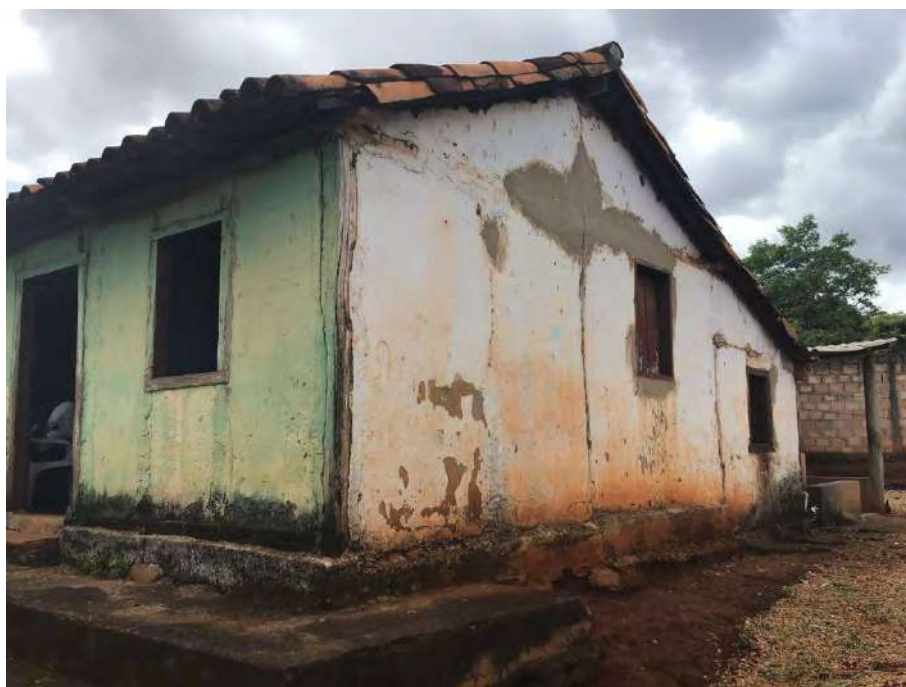
Em geral, o estado de conservação do imóvel é considerado REGULAR. Além das reformas descaracterizantes em relação à volumetria original, vedações, revestimentos, esquadrias e coberturas encontram-se com danos que indicam falta de manutenção preventiva e corretiva ao longo dos anos por ação do tempo e das intempéries. As peças de madeira, por exemplo, encontram-se ressecadas, com presença de lascas, perdas e ação de insetos xilófagos. A alvenaria apresenta desgaste generalizado, com perdas, esmaecimento da pintura, manchas de sujidade e umidade ascendente.

**Foto 23 Vista parcial da fachada frontal e fachada lateral direita com estrutura autônoma de madeira. Destaque para manchas de umidade, sujeidade e perdas na alvenaria, além do ressecamento das peças de madeira que estruturam o imóvel. Na fachada lateral direita, pequeno avanço do passeio em cimento grosso**

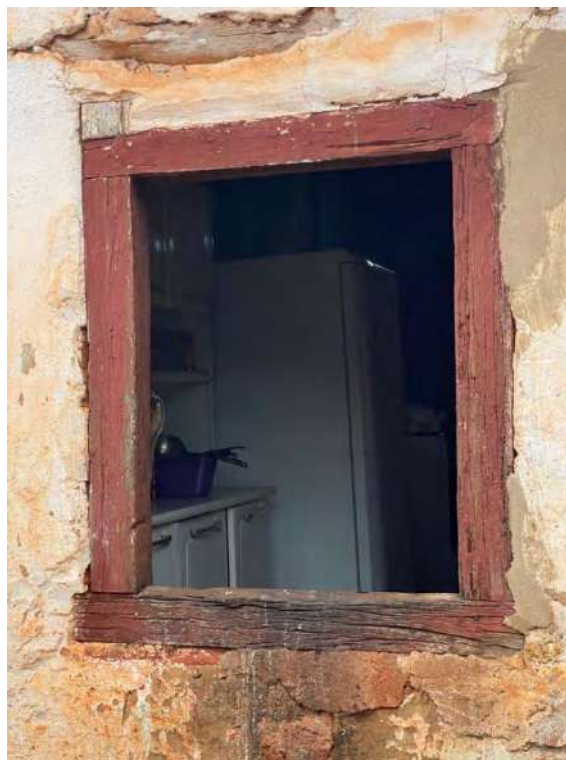
**Foto 29 Detalhe de enquadramento em madeira que caracteriza os vãos originais da construção. As peças de madeira encontram-se com perdas, sujidade e ressecamento das peças**

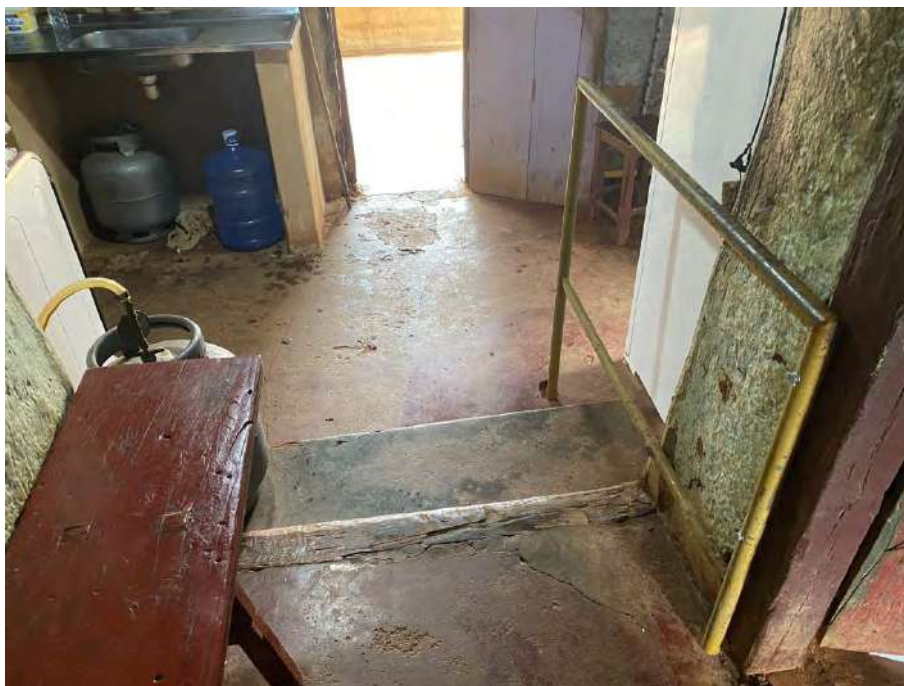
**Foto 35 Desnível entre a circulação do imóvel e a cozinha. Foto: Catherine H. Salgarello. Data: novembro de 2021.**

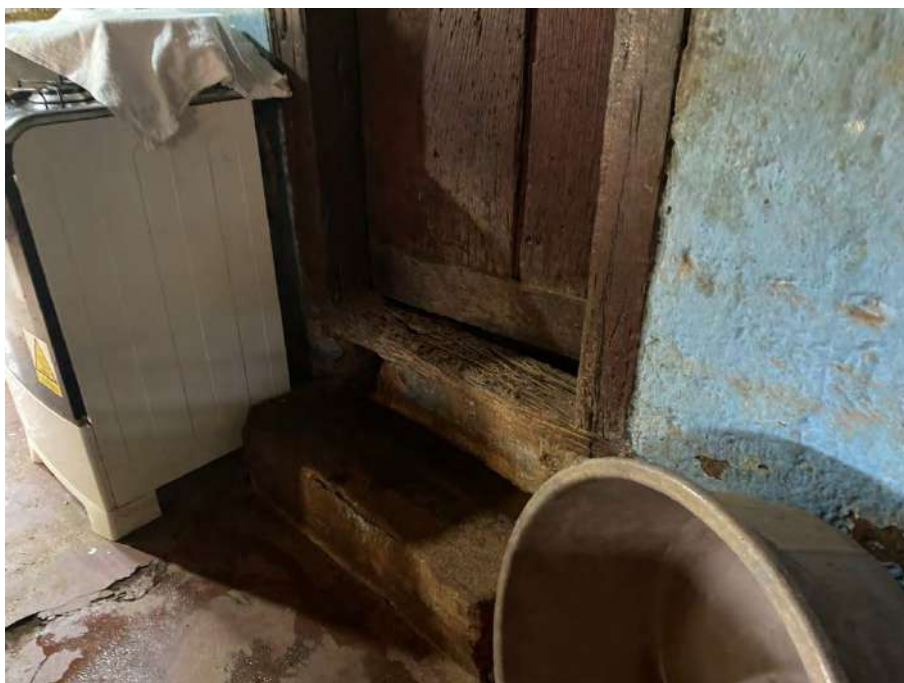
**Foto 36 A partir da cozinha, vista do desnível em relação ao quarto 02**

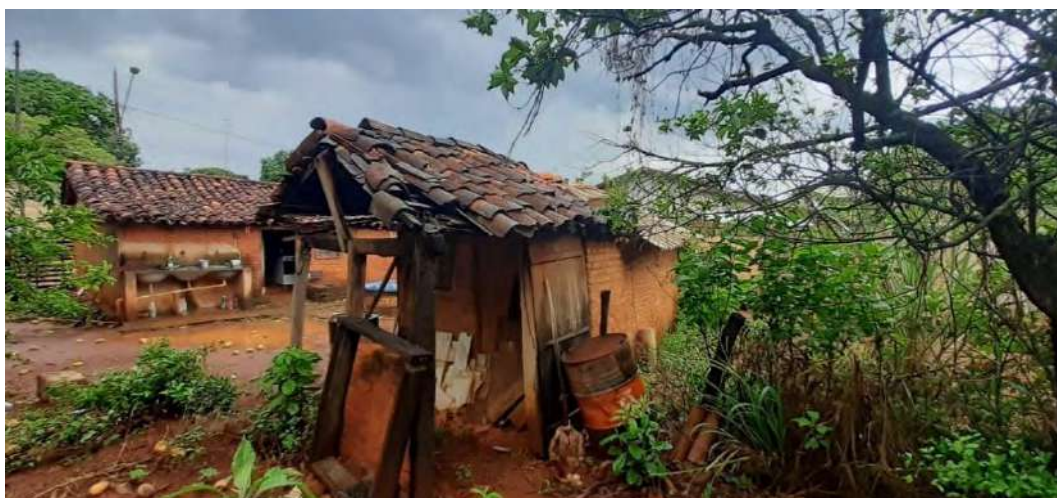
Em geral o estado de conservação do imóvel principal é considerado REGULAR. Destaca-se manchas de umidade ascendente nas fachadas e portas externas, ressecamento das peças de madeira que compõem a estrutura e as esquadrias (Foto 53). O anexo onde fica o fogão à lenha necessita de reparos urgentes em toda a sua extensão.

**Foto 45 . Anexo da edificação original. Área do fogão à lenha**

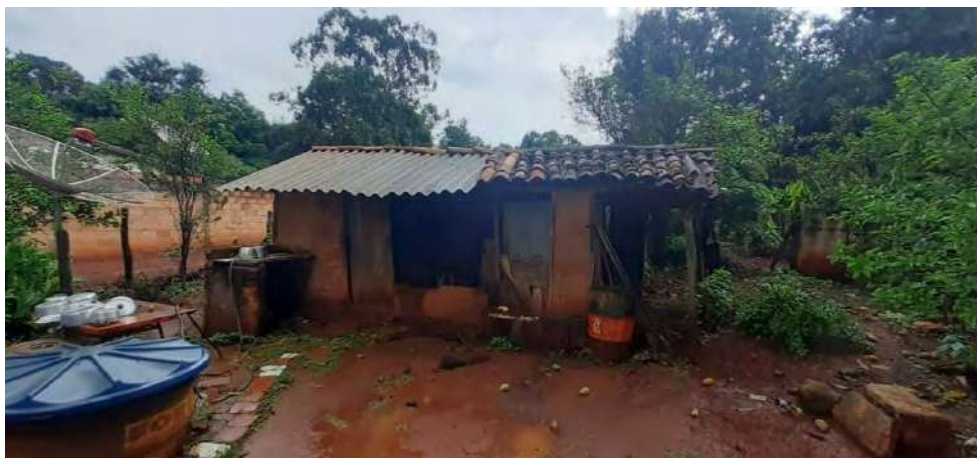
**Foto 46 Vista frontal do anexo da edificação original. Área do fogão à lenha**

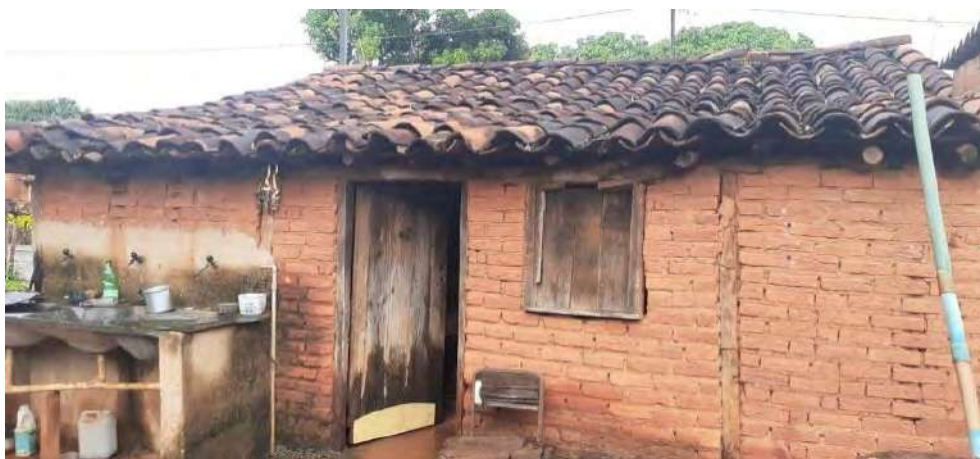
**Foto 53 Detalhe da porta e janela da fachada de fundos da residência. Observa-se perda de material, com emenda na porção inferior da porta, manchas de umidade ascendente e ressecamento generalizado da madeira**

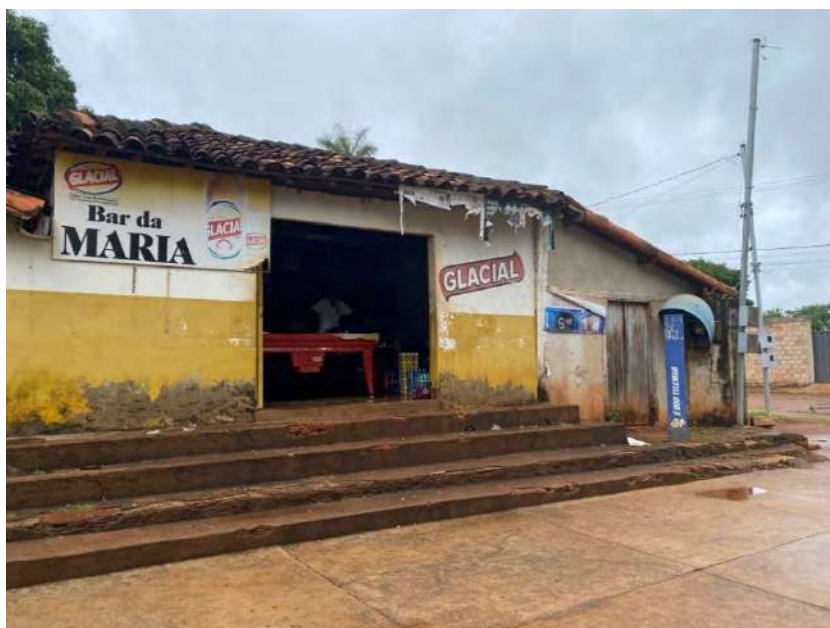
**Foto 56 Fachada frontal do imóvel residencial e lateral com acréscimo de banheiro, elemento descaracterizante em relação a volumetria original.**

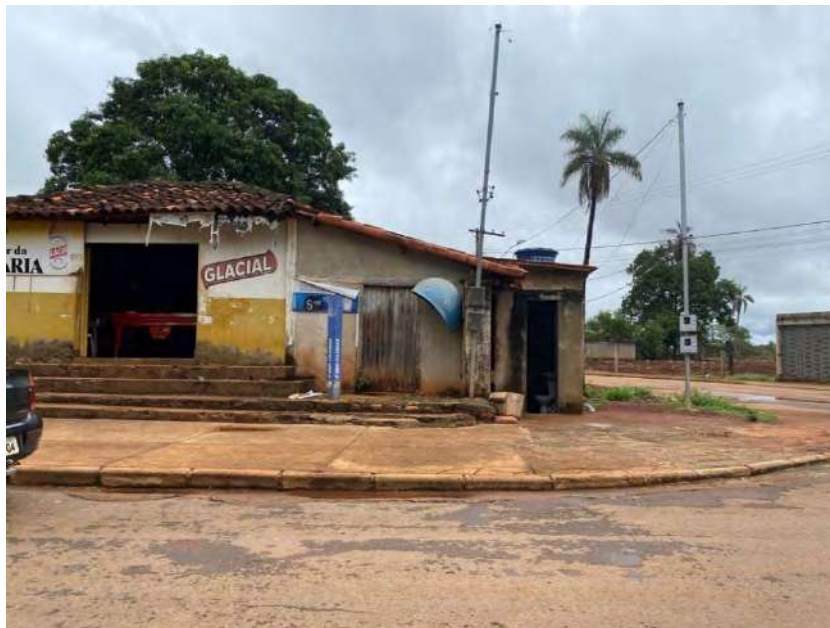
**Foto 57 Esquina da Rua 01 com Rua 02 do imóvel comercial. Além do acréscimo de área na porção direita da fachada frontal, foi construído um banheiro com acesso ao exterior, para uso dos clientes do bar**

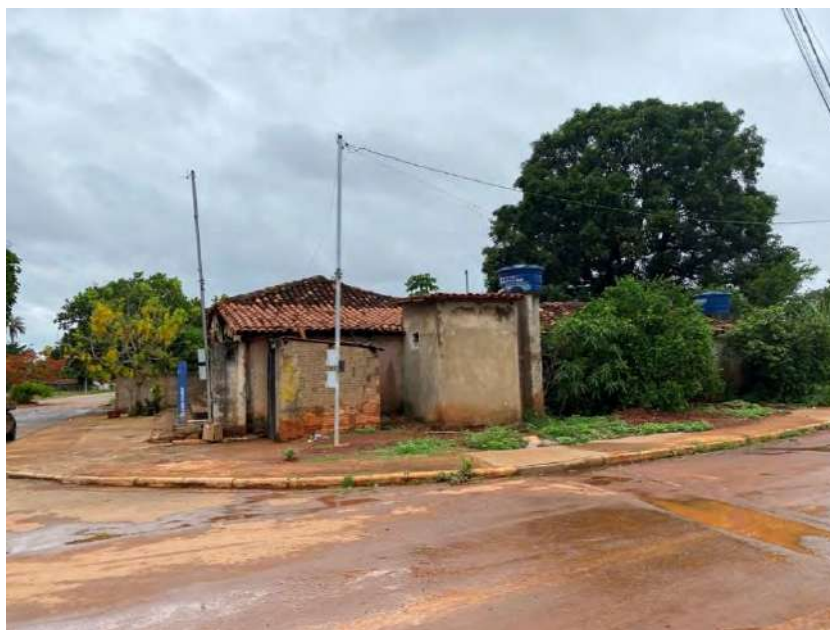
**Foto 58 Esquina da Rua 02 com a Rua 01 do imóvel comercial. Detalhe para os acréscimos construídos em relação ao volume original. O banheiro, para atender ao público externo possui telhas de fibrocimento**

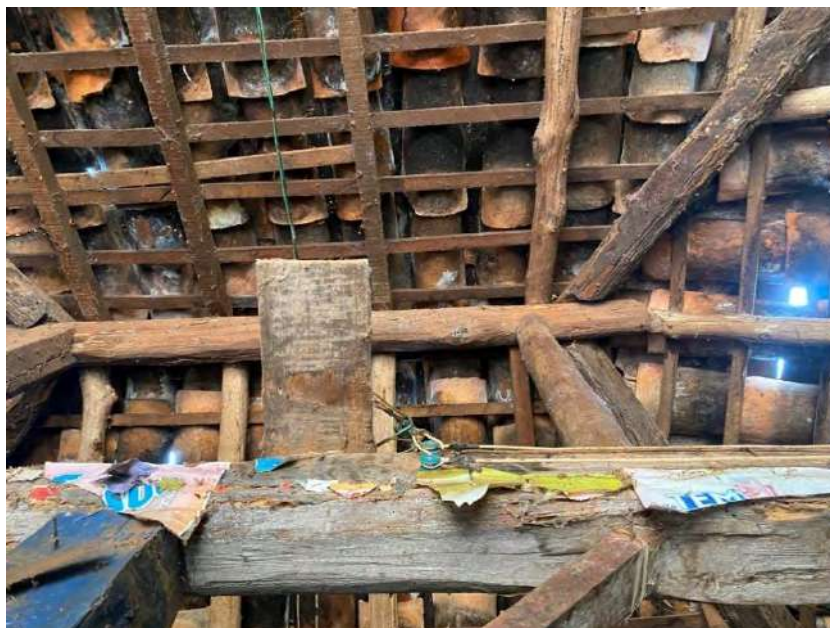
**Foto 61 Detalhe porção superior do pilar em madeira, estrutura do telhado, engradamento e telhas (deslocadas) no interior do bar**

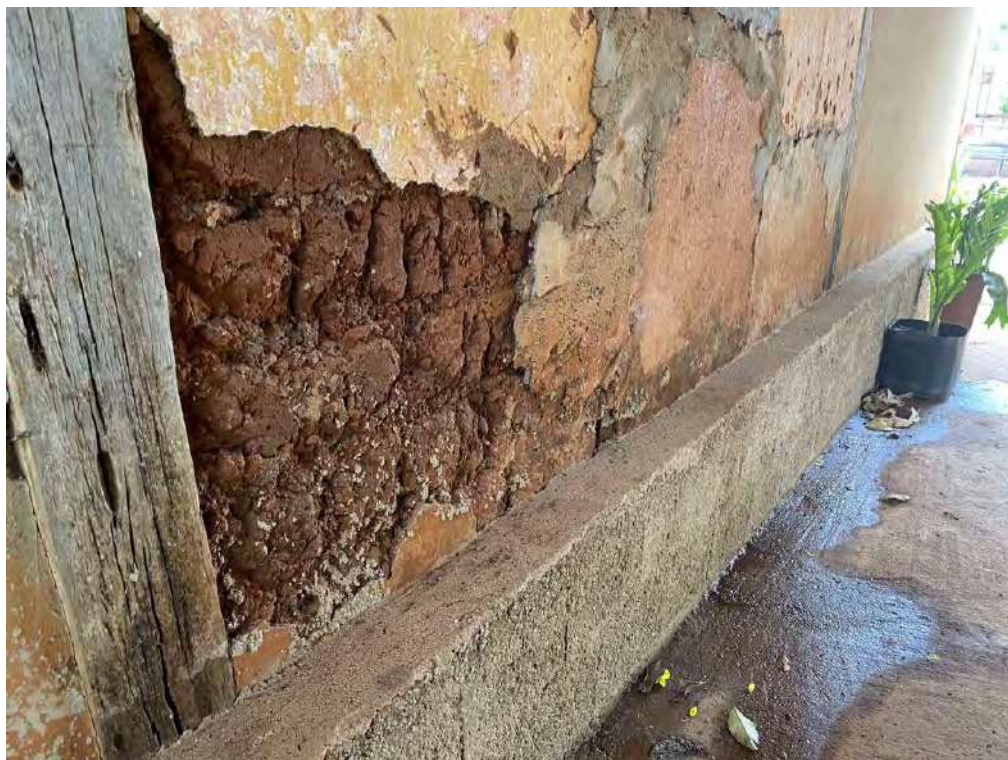
**Foto 72 Desprendimento do reboco da garagem deixando o adobe aparente**

Em geral o estado de conservação do imóvel é REGULAR. Assim como a porção relativa ao bar, a parte residencial necessita de reconstituição da pintura e do reboco, bem como os pisos em cimento queimado que precisam de restauro. As esquadrias em madeira e todo o engradamento necessitam de manutenção corretiva em alguns pontos e de preventiva de maneira geral. Isso ocorre devido ao ressecamento e sujidade generalizada, além de algumas perdas de material. Há também manchas de sujidade e umidade nas fachadas.

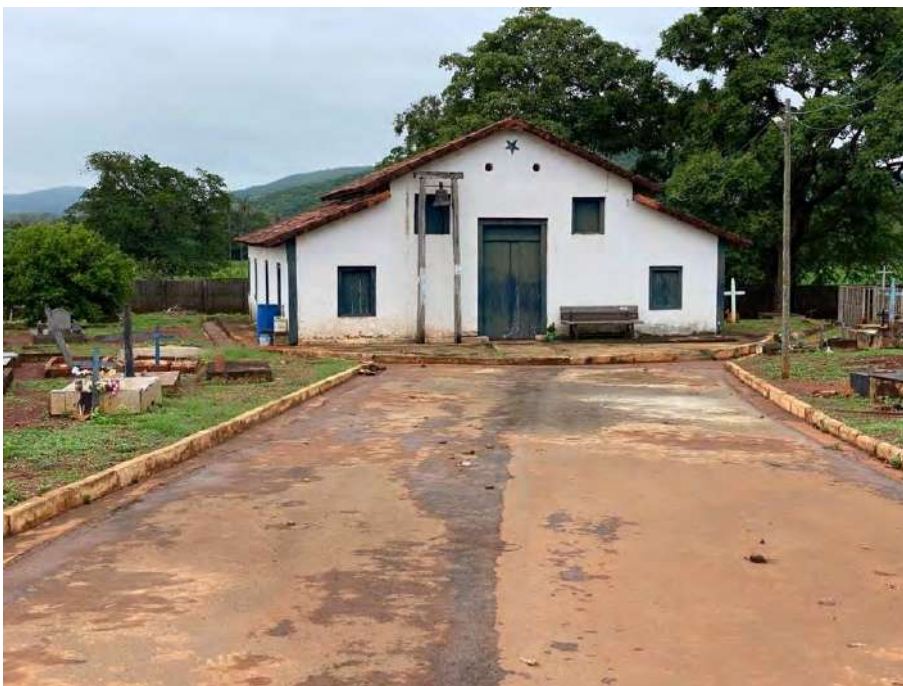
**Foto 89 Fachada principal da Igreja. Destaque para o banco na porção direita da fachada frontal e a torre de com o sino, à esquerda.**

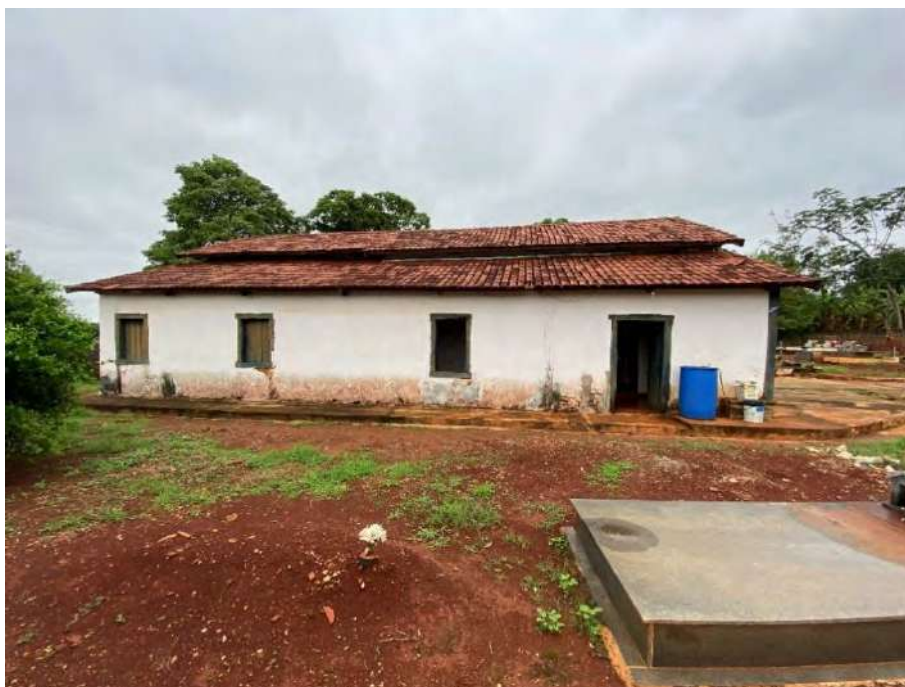
**Foto 92 Fachada lateral esquerda.**

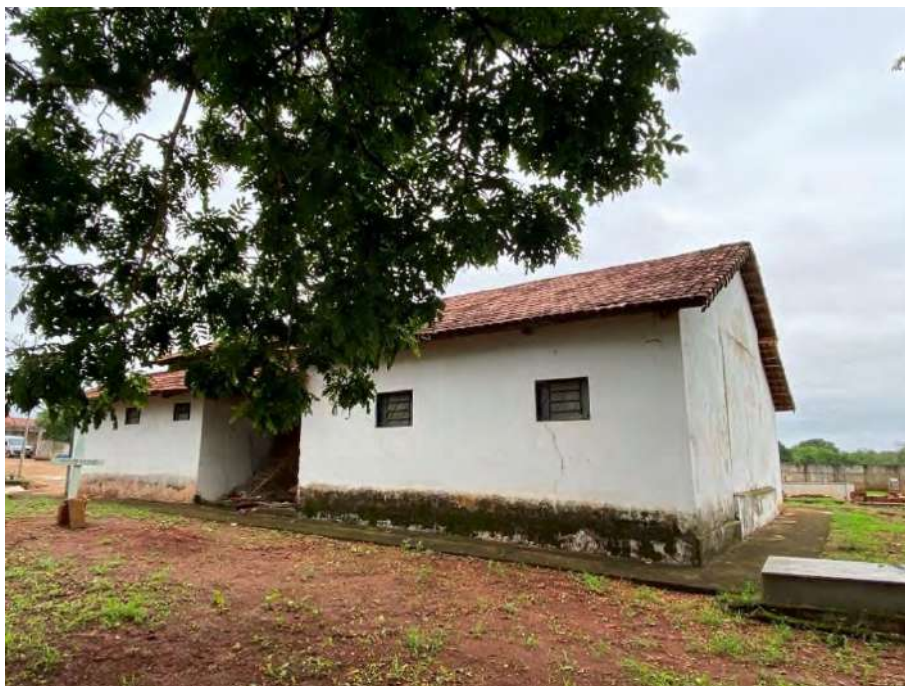
**Foto 93 Fachada lateral direita e fachada posterior**

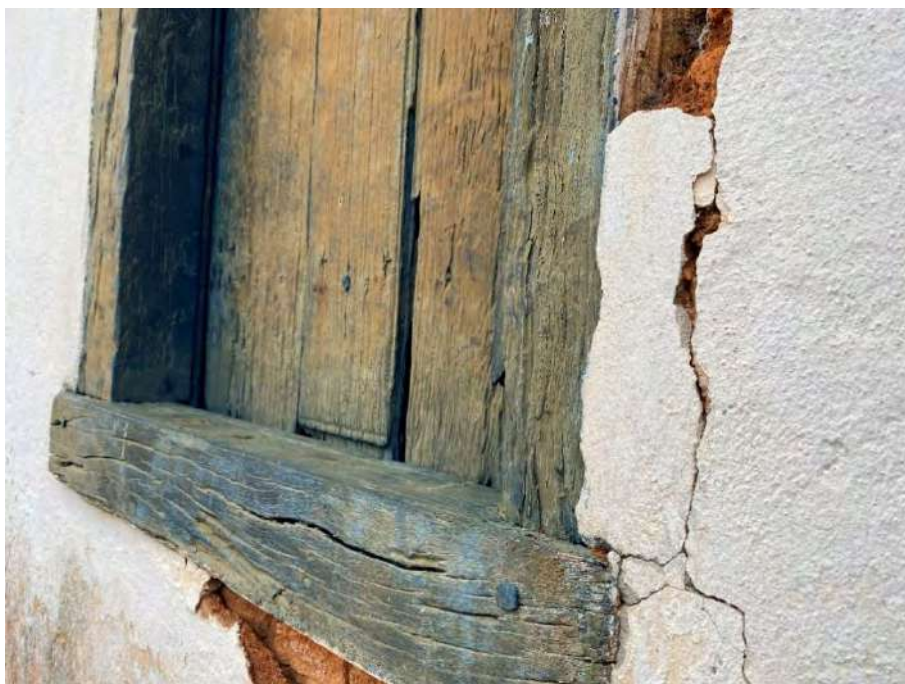
**Foto 94 Detalhe para esquadria externa e estado de conservação da madeira com pintura esmaecida e ressecamento generalizado. Na alvenaria, perdas e manchas da camada superficial da pintura além de perda do reboco, deixando a alvenaria à mostra.**

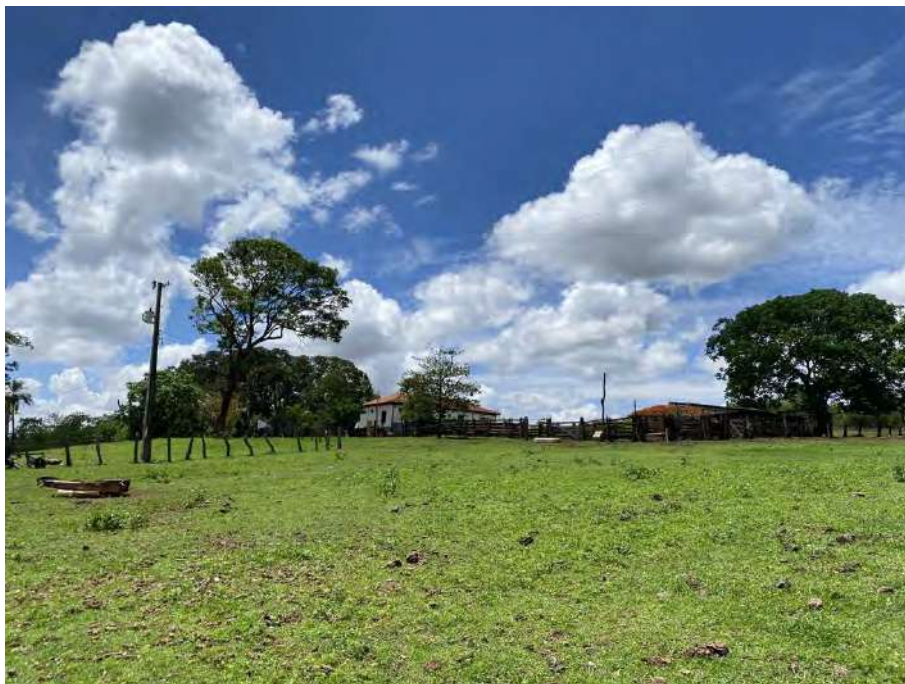
**Foto 116 Entorno imediato da Fazenda Ambrósio. Área de pasto.**

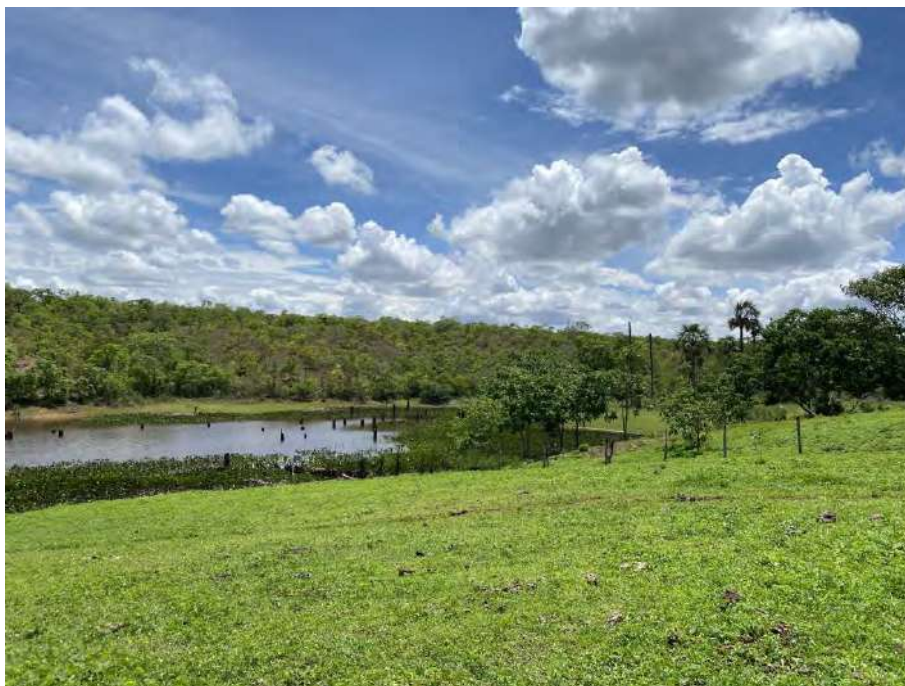
**Foto 117 Açude da Fazenda Ambrósio.**

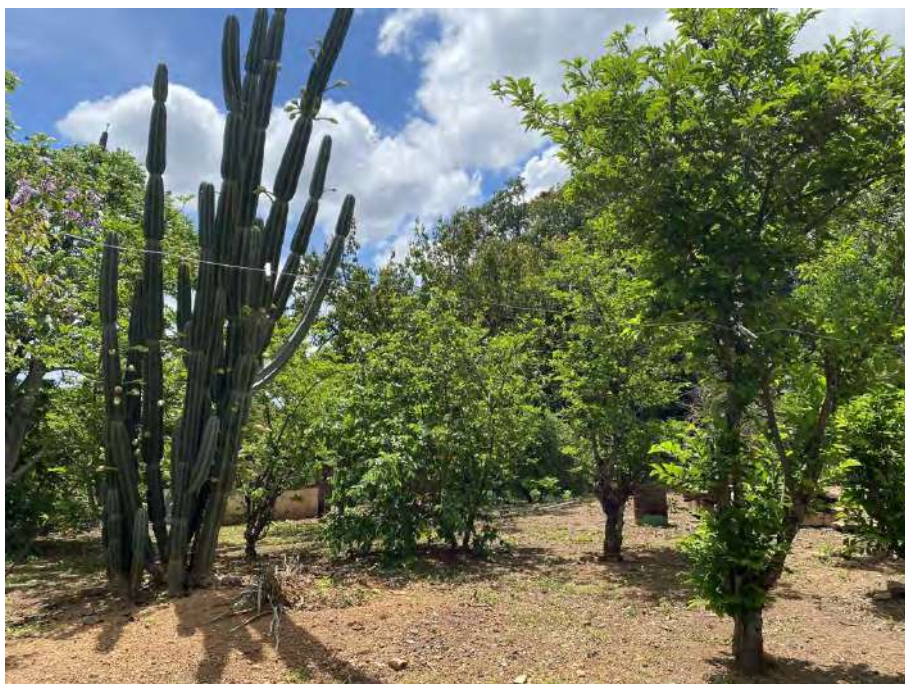
**Foto 118 Área do pomar**

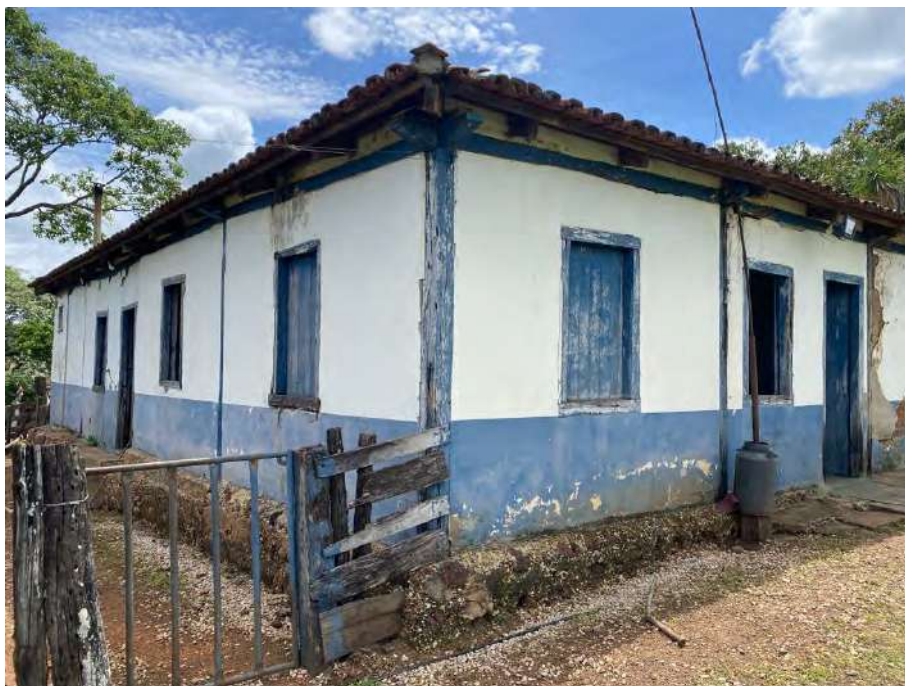
**Foto 119 Vista da fachada lateral esquerda e parcial da fachada principal. Destaque para as estruturas afloradas.**

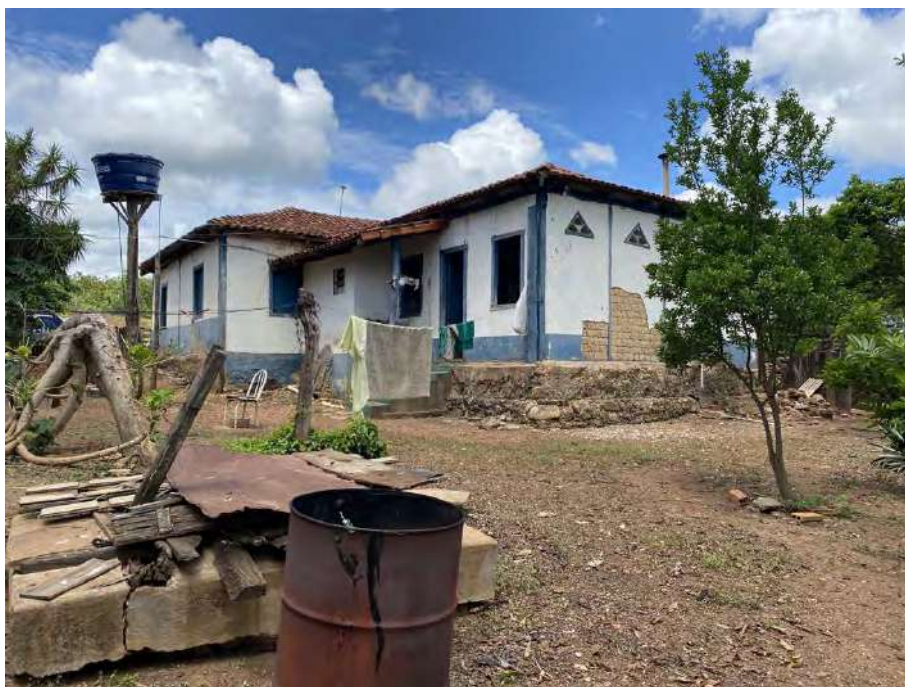
**Foto 120 Fachada lateral direita e trecho da fachada posterior. Destaque para o volume do banheiro.**

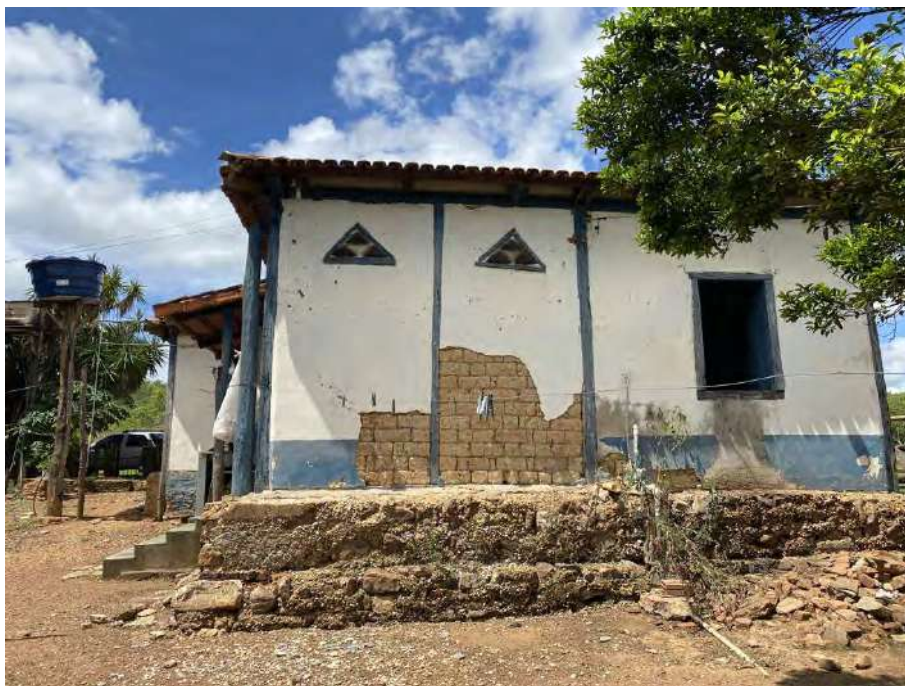
**Foto 121 Fachada posterior. Destaque para os adobes a vista.**

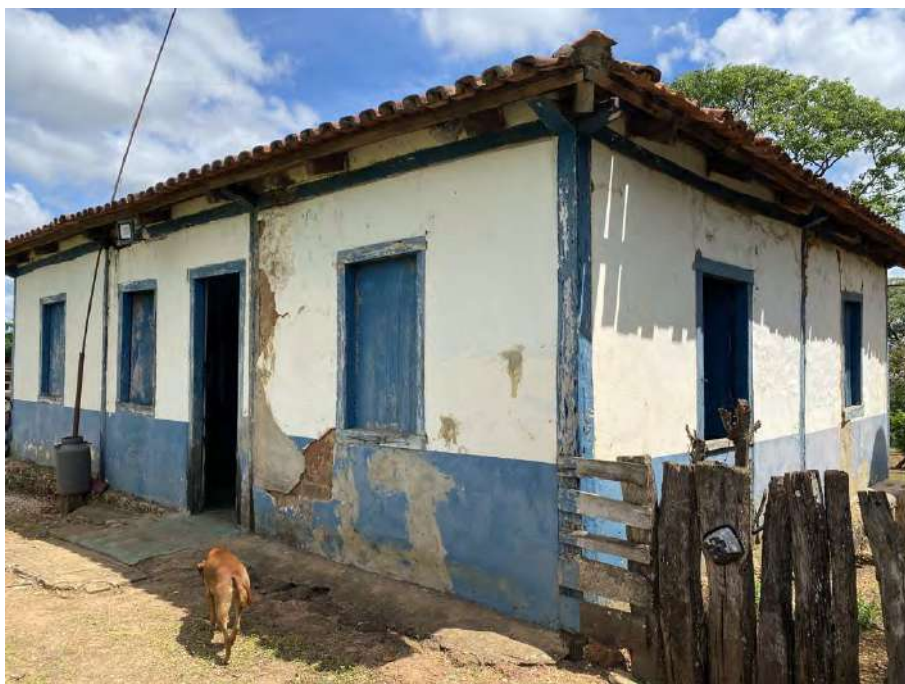
**Foto 122 Fachada frontal e vista da fachada lateral direita**

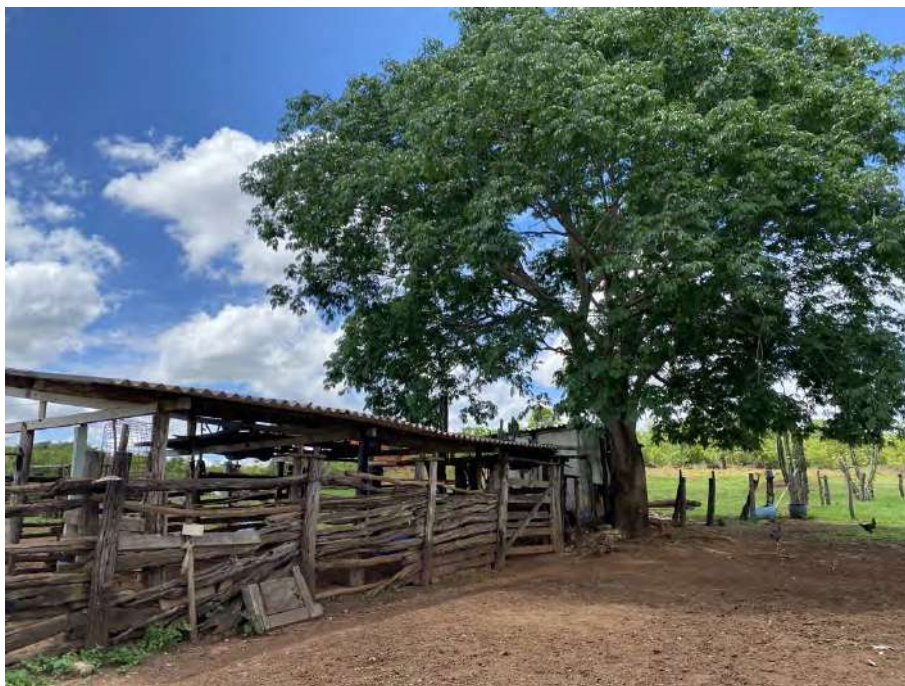
**Foto 123 Estrutura do curral.**

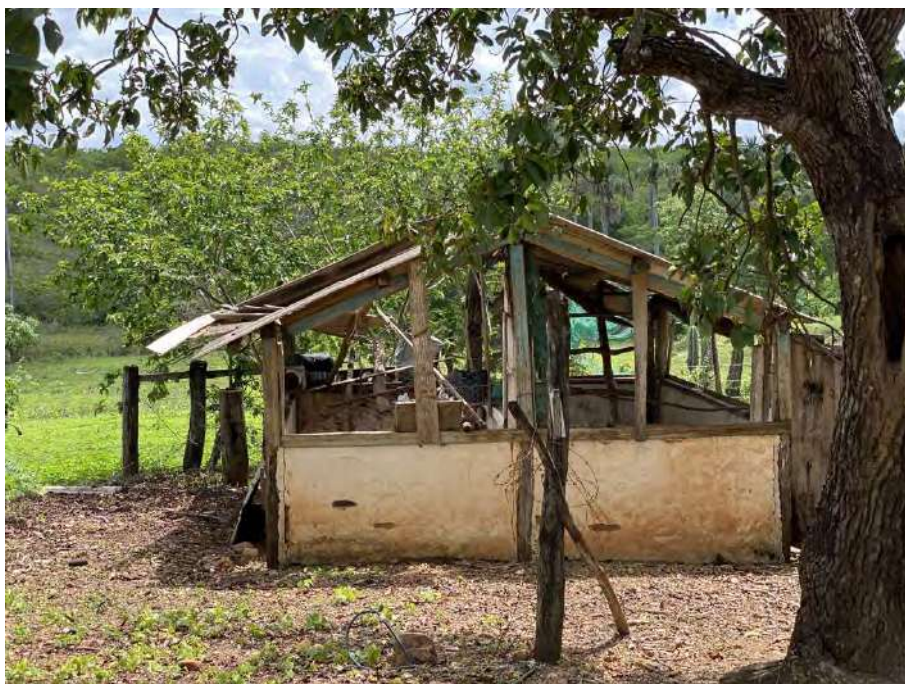
**Foto 124 Estrutura de apoio em estado de arruinamento.**

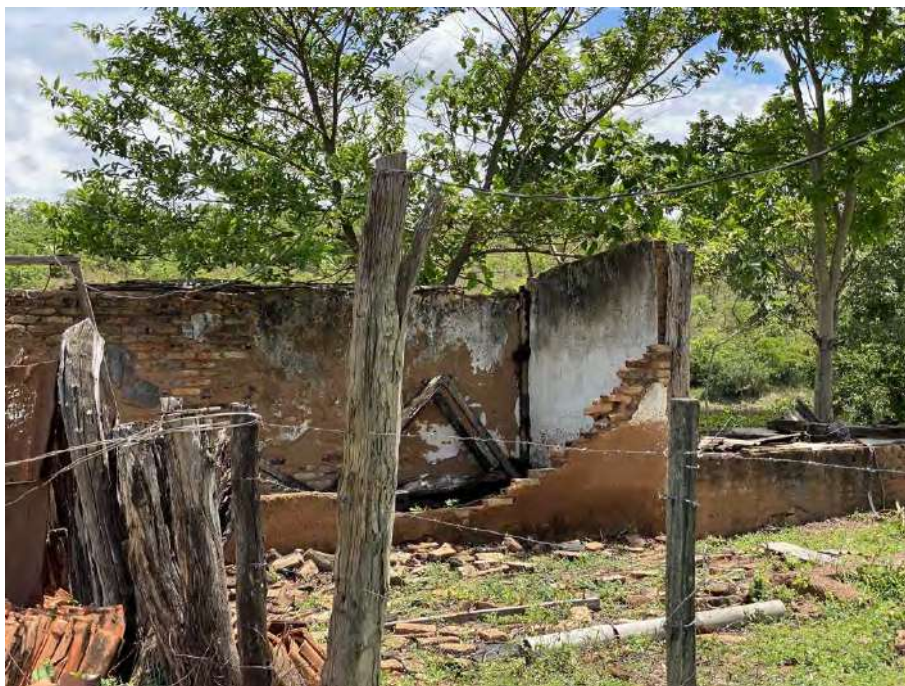
**Foto 125 Estrutura de apoio da fazenda em arruinamento.**

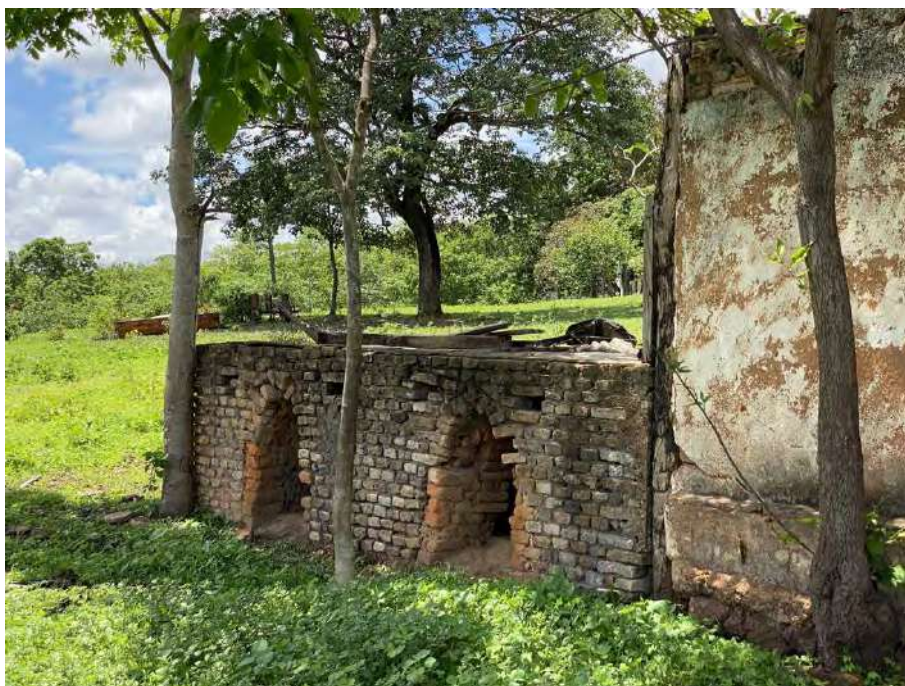
**Foto 126 Fornos localizados na Fazenda Ambrósio**

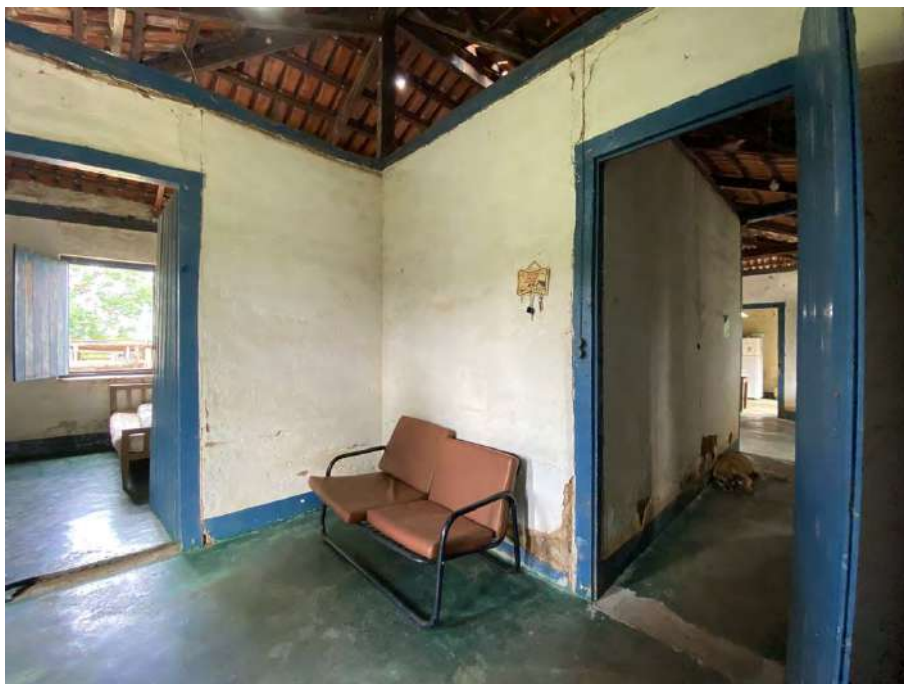
**Foto 127 Sala, porta de acesso ao quarto 01 à esquerda e circulação que leva a copa.**

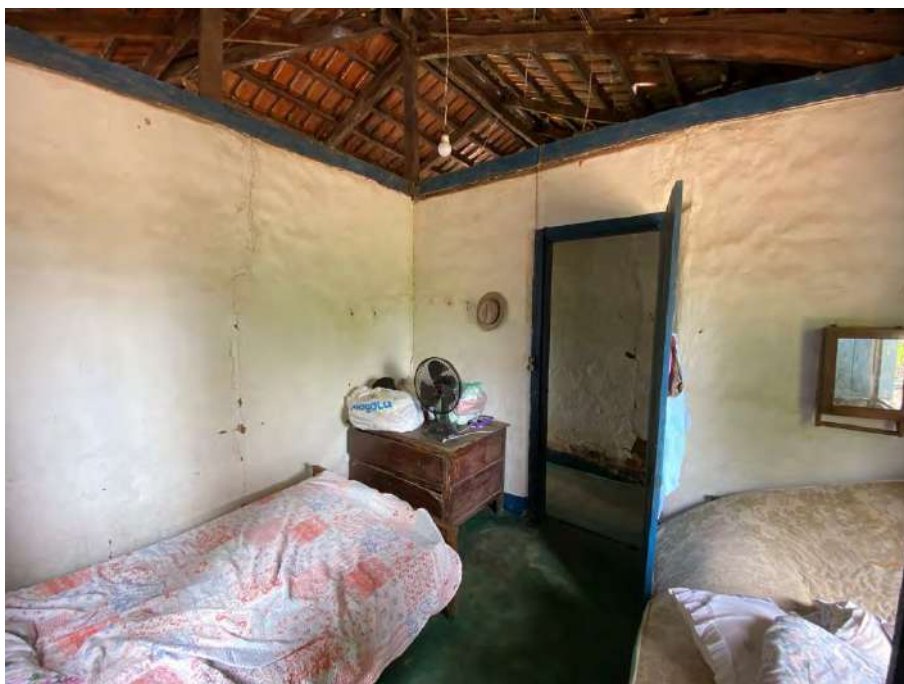
**Foto 128 Quarto 03 e porta de acesso a circulação.**

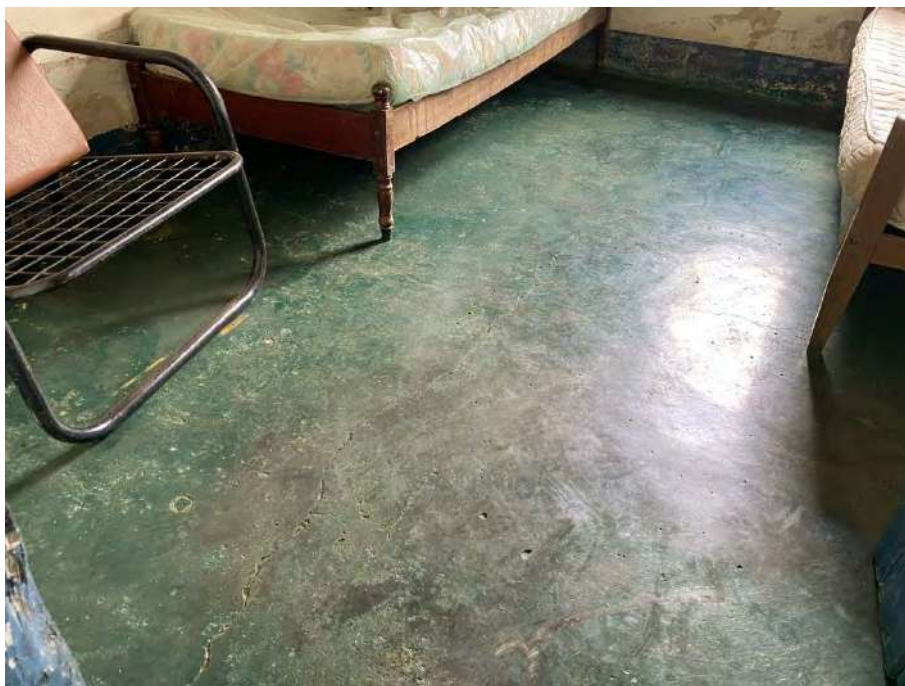
**Foto 129** Piso de cimento queimado do interior da casa sede.
