PLANO DE AÇÃO DE EMERGÊNCIA BARRAGEM DE MINERAÇÃO

# **ESTUDO DE AVALIAÇÃO DO PATRIMÔNIO CULTURAL A JUSANTE DAS BARRAGENS DE REJEITOS DA KINROSS – UNID. PARACATU**

## **Diagnóstico e Plano de Ação de Emergência do Patrimônio Cultural**

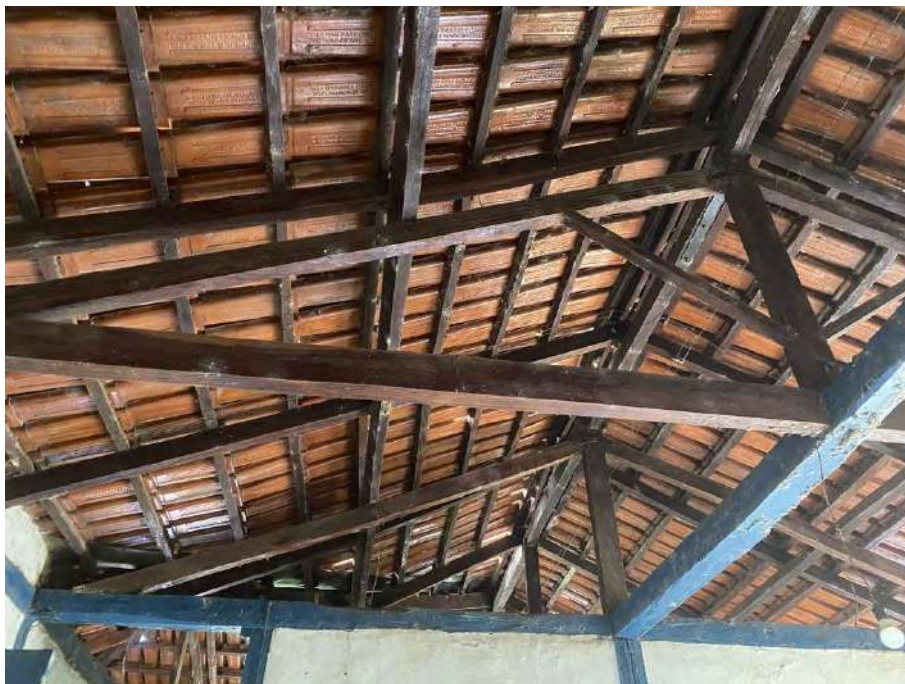
**Foto 130** Telhado aparente. Engradamento recente com peças em ótimo estado de conservação.

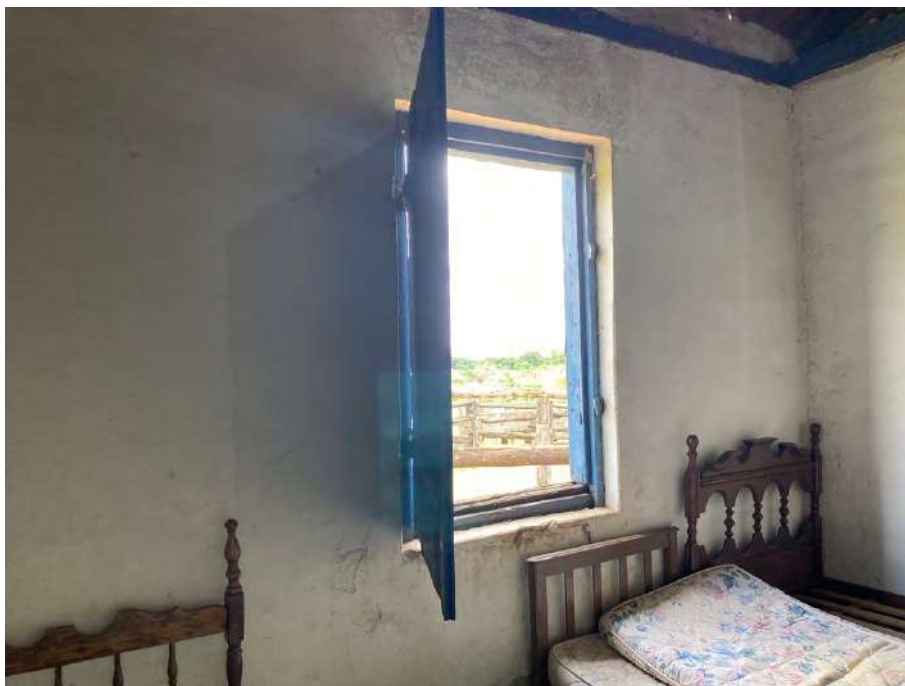
**Foto 131 Alvenaria interna com pintura na cor branca do quarto 01**

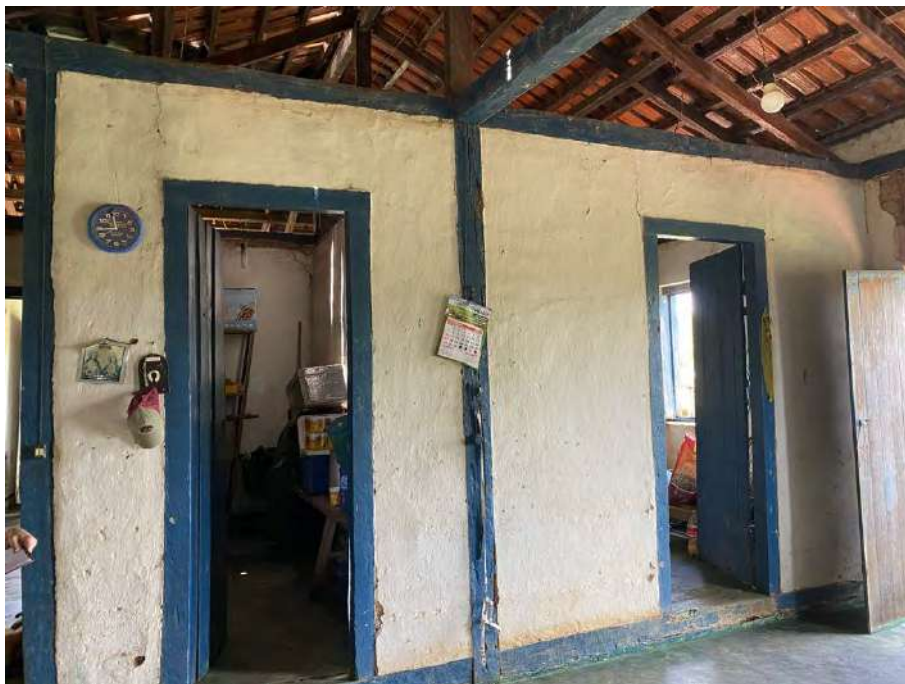
**Foto 132 A partir da copa, porta de acesso a despensa e ao quarto 04.**

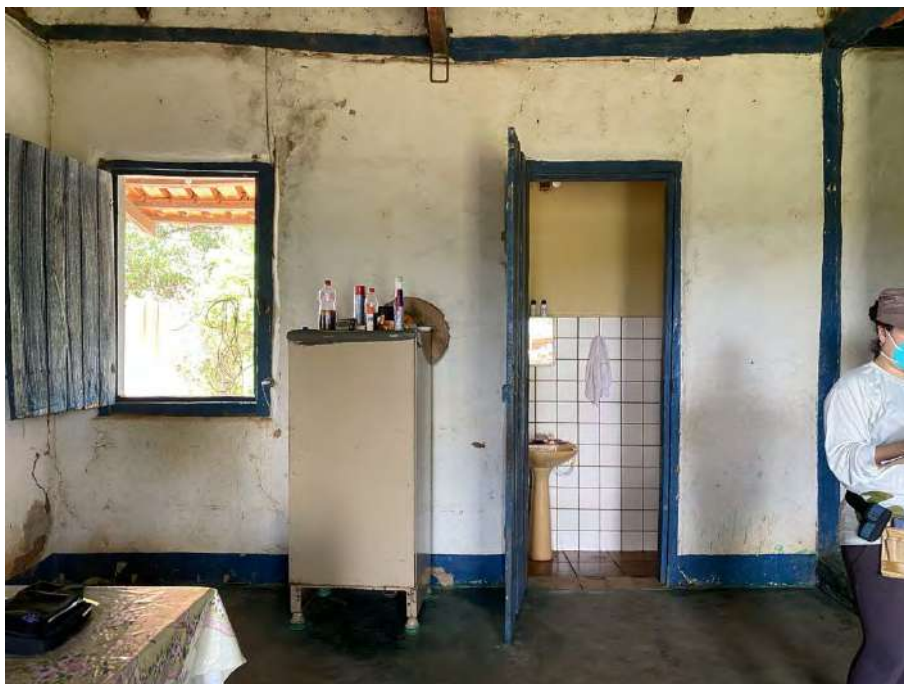
**Foto 133 A partir da copa, vista banheiro acrescido ao volume original da construção.**

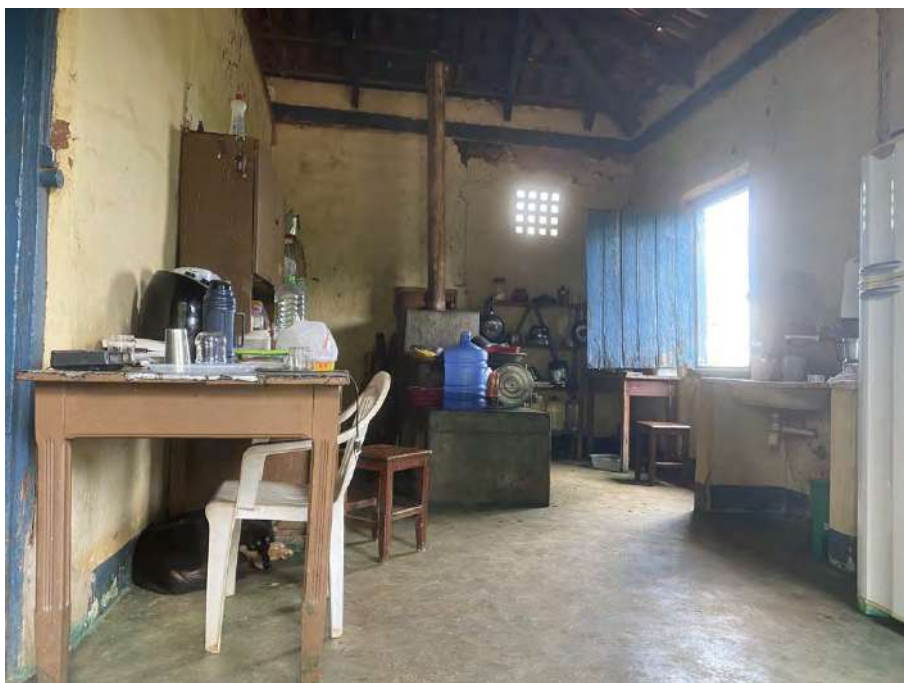
**Foto 134 Cozinha da sede da fazenda.**

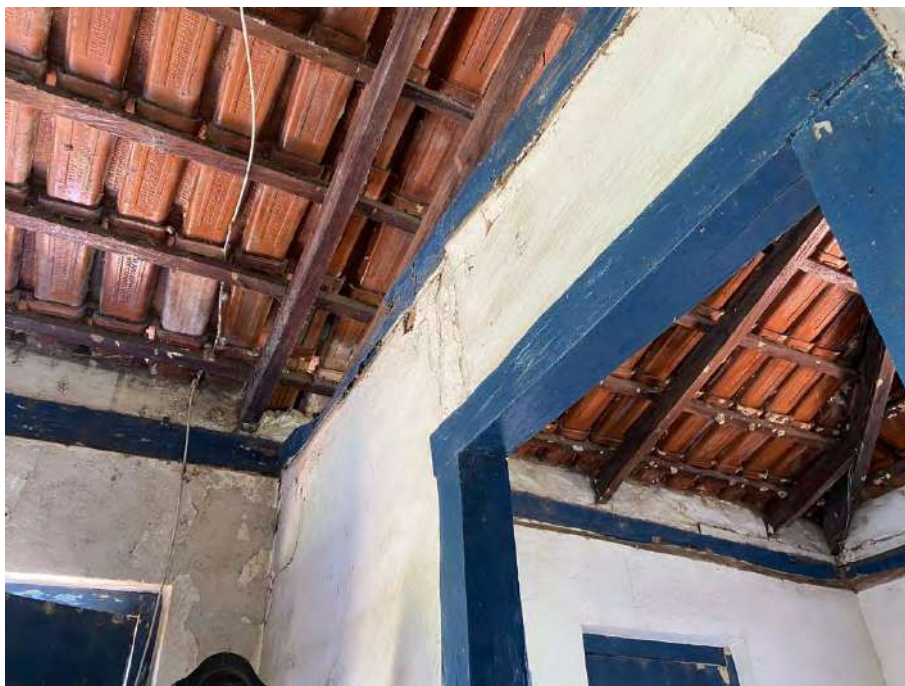
**Foto 135 Enquadramento dos vãos e estruturas originais afloradas.**

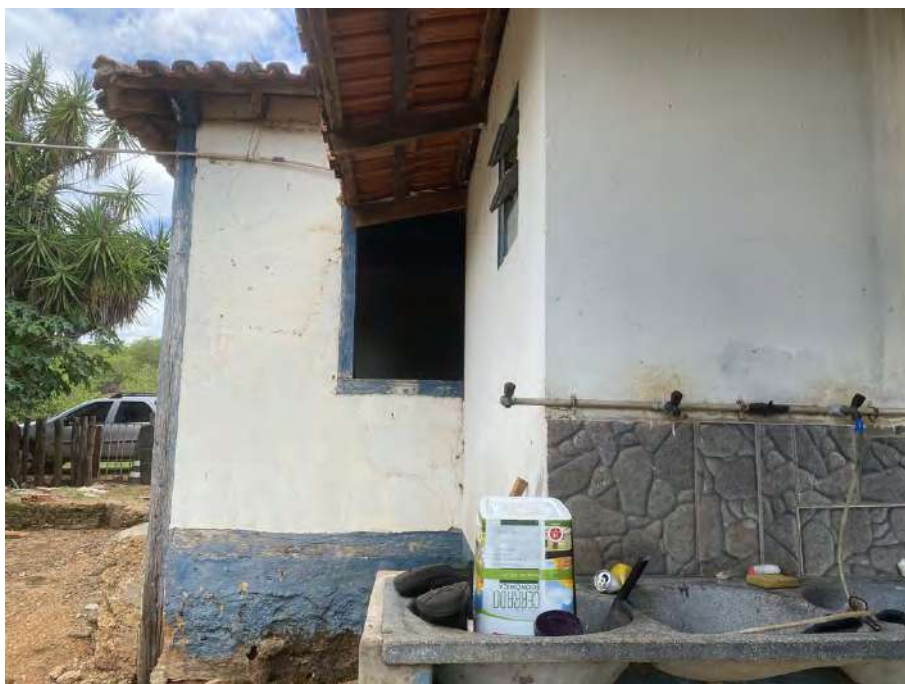
**Foto 136 Volume não original à edificação, que sobressai da fachada da lateral esquerda.**

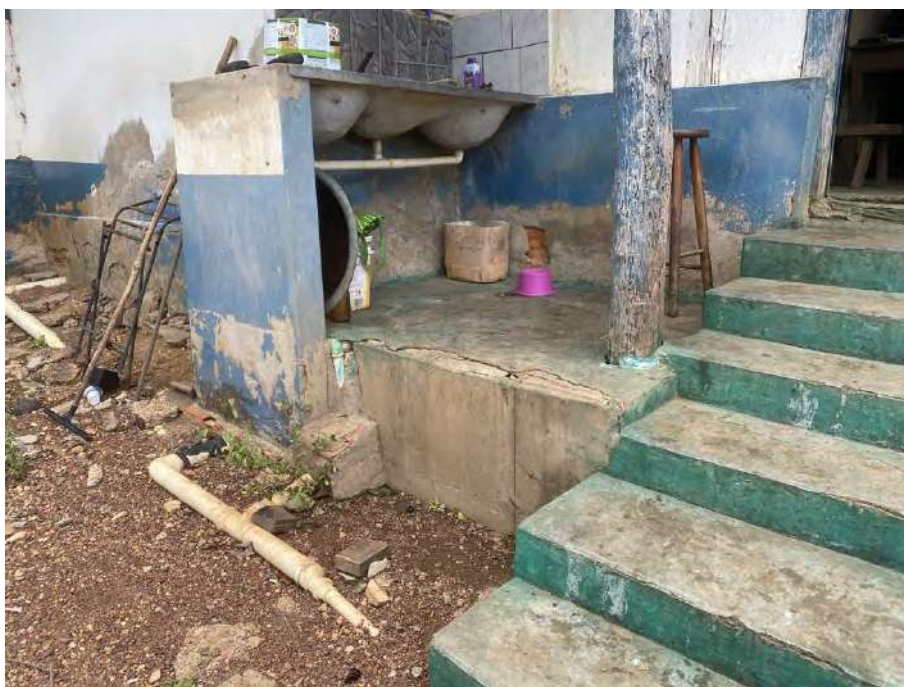
**Foto 137 Escada de acesso à cozinha e trecho da área de tanque. Intervenção recente.**

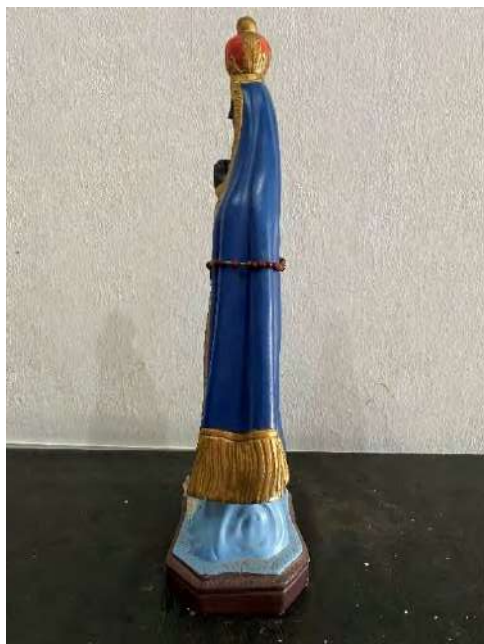
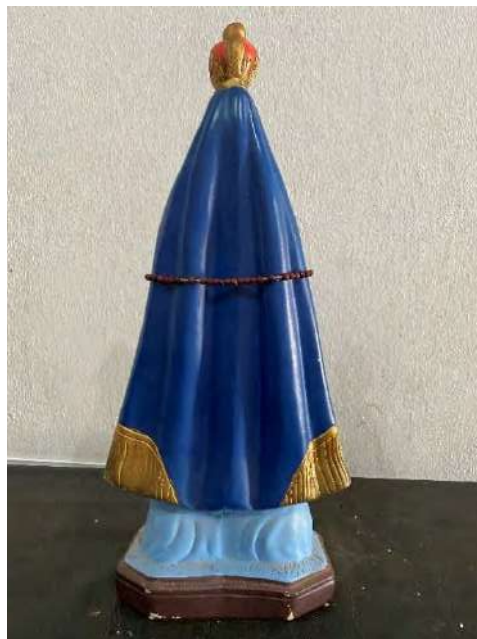
**Foto 140** Na primeira foto vista lateral esquerda da imagem de Nossa Senhora Aparecida e na foto à direita vista posterior da imagem de Nossa Senhora Aparecida, que apresenta bom estado de conservação. Foto: Catherine H. Salgarello. Data: novembro de 2021.

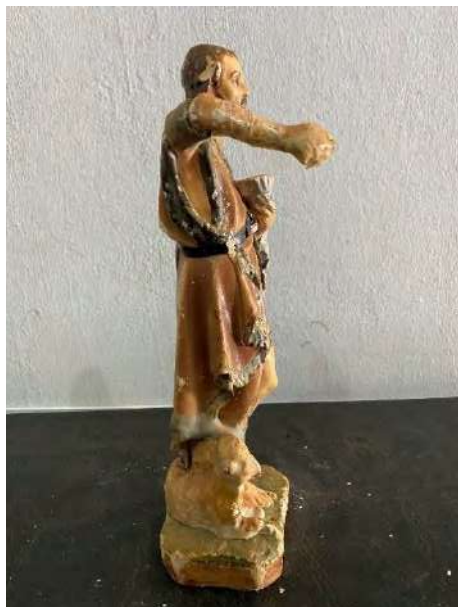
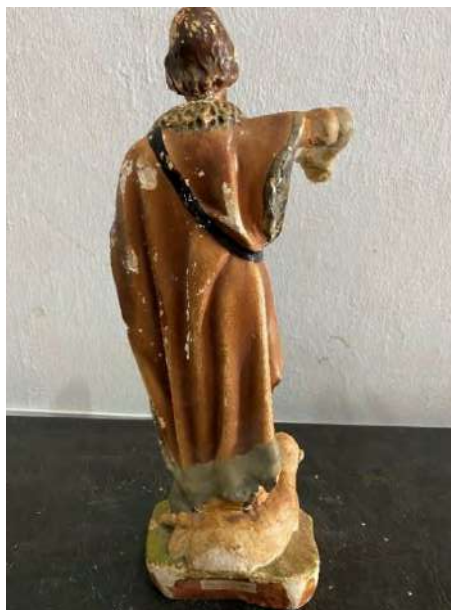
**Foto 142** Na foto à esquerda vista lateral direita da imagem de São João Batista e à direita vista posterior da imagem de São João Batista. Foto: Catherine H. Salgarello. Data: novembro de 2021.

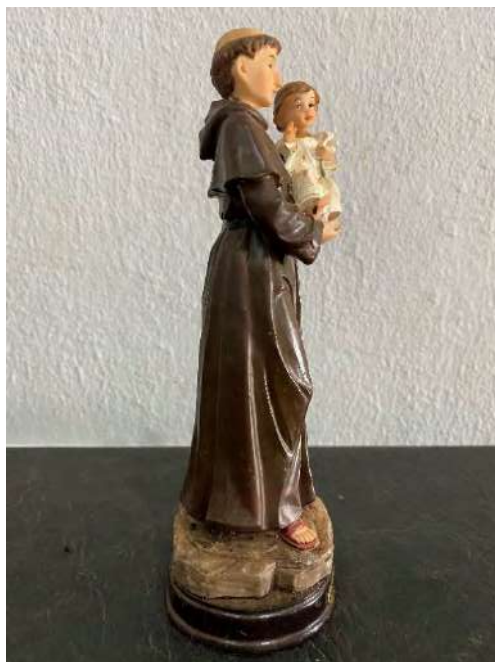
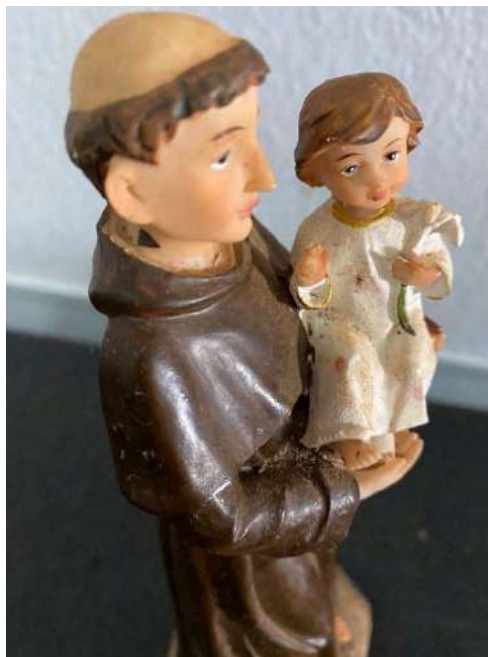
**Foto 144** Na foto à esquerda vista lateral direita da imagem de Santo Antônio e na foto à direita detalhe do rosto da imagem de Santo Antônio e da imagem do Menino Jesus. Foto: Catherine H. Salgarello. Data: novembro de 2021.

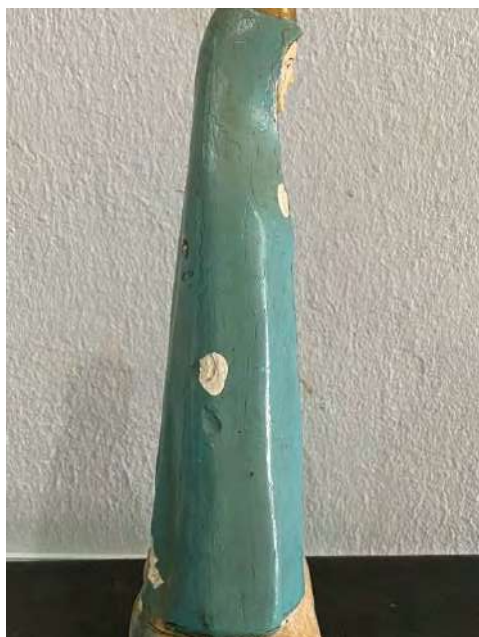
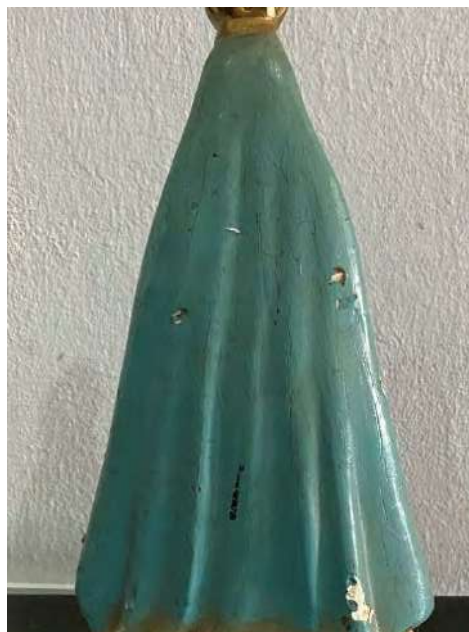
**Foto 146** Na primeira foto vista da lateral direita da imagem de Nossa Senhora da Lapa e na segunda foto vista posterior da imagem de Nossa Senhora da Lapa, com pequenas perdas de material, descolamento da camada pictórica e sujidades aderidas. Foto: Catherine H. Salgarello. Data: novembro de 2021.

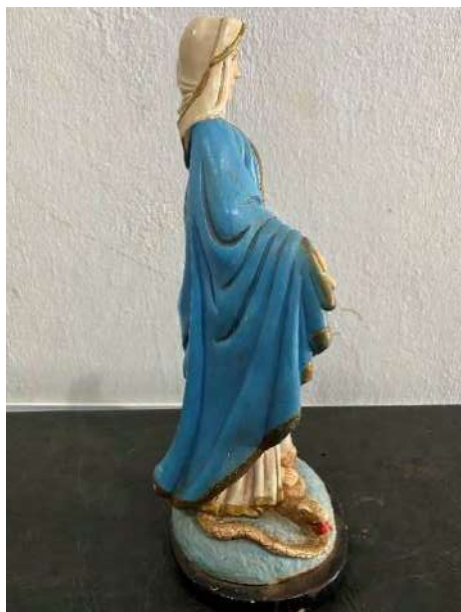
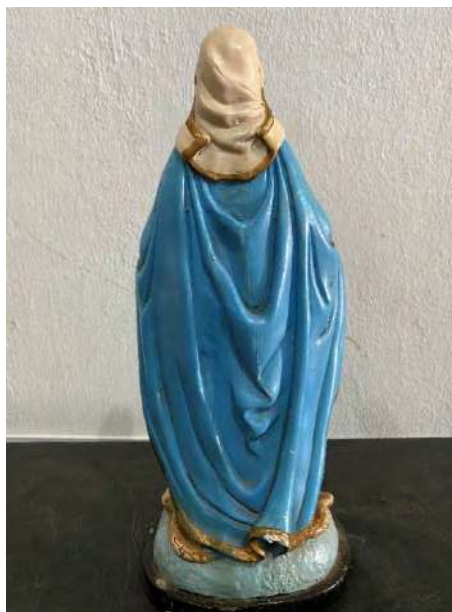
**Foto 148** Na foto à esquerda vista da lateral direita da imagem de Nossa Senhora das Graças e na foto à direita vista posterior da imagem de Nossa Senhora das Graças, com pequenas perdas de material e sujidades aderidas. Foto: Catherine H. Salgarello. Data: novembro de 2021.

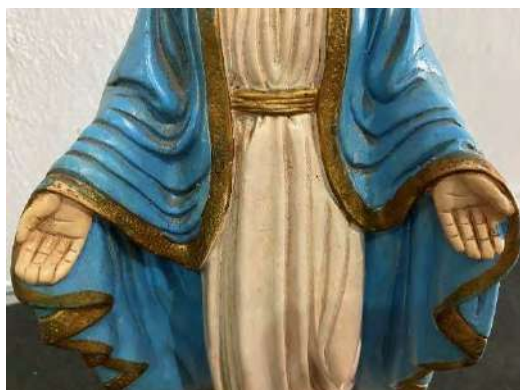
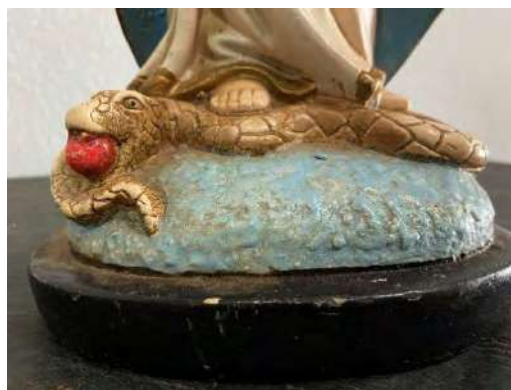
**Foto 149** Na primeira foto detalhe das mãos e das vestes da imagem de Nossa Senhora das Graças e na segunda foto detalhe da parte inferior da imagem com pequenas perdas de material e sujidades aderidas. Foto: Catherine H. Salgarello. Data: novembro de 2021.

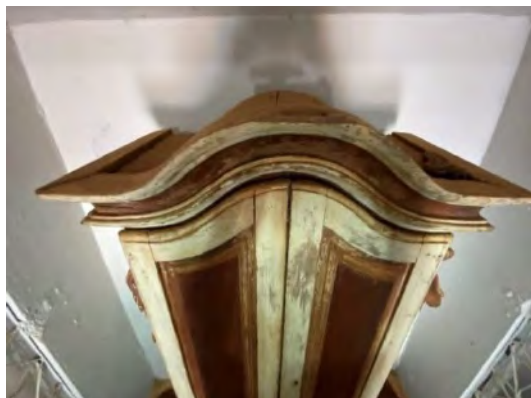
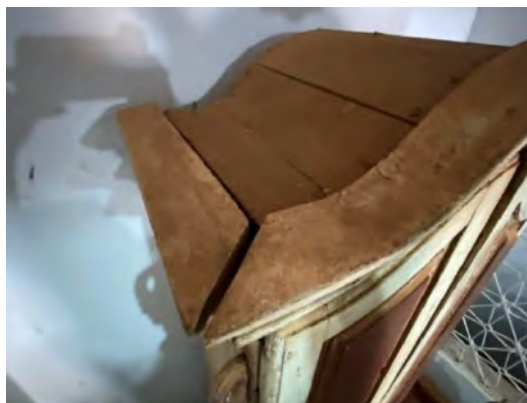
**Foto 150** Na primeira foto vista da porção superior do Oratório do Altar-Mor e na segunda foto detalhe para partes soltas, com pequenas perdas de material, descolamento da camada pictórica e sujidades aderidas. Foto: Catherine H. Salgarello. Data: novembro de 2021.

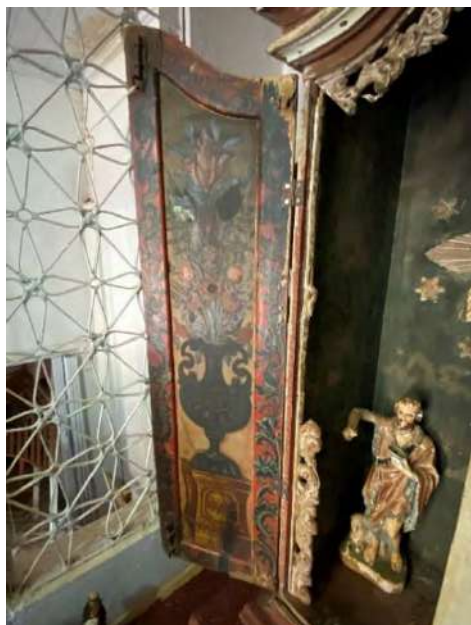
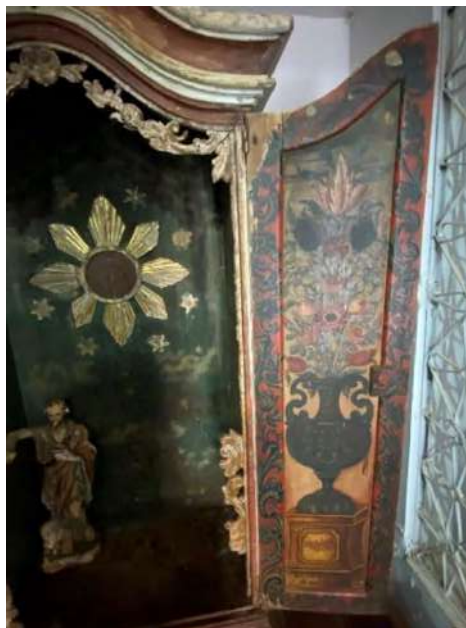
**Foto 151** Na primeira foto vista da porta lateral direita do Oratório e na segunda foto vista da porta lateral esquerda e da parte posterior do Oratório, com pequenas perdas de material, descolamento da camada pictórica e sujidades aderidas. Foto: Catherine H. Salgarello. Data: novembro de 2021.

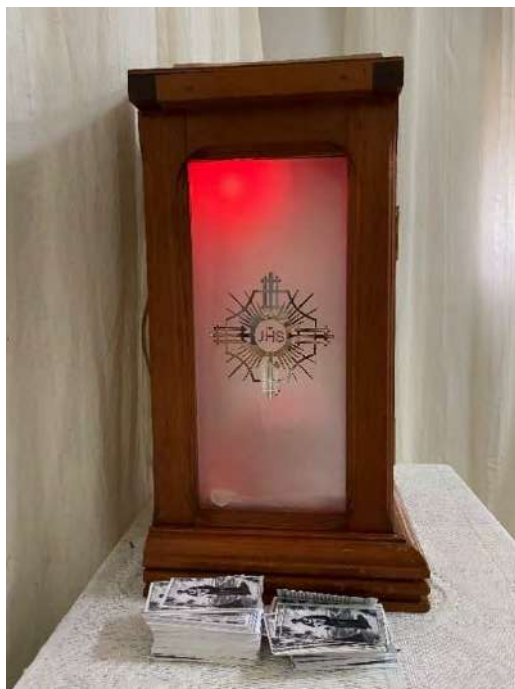
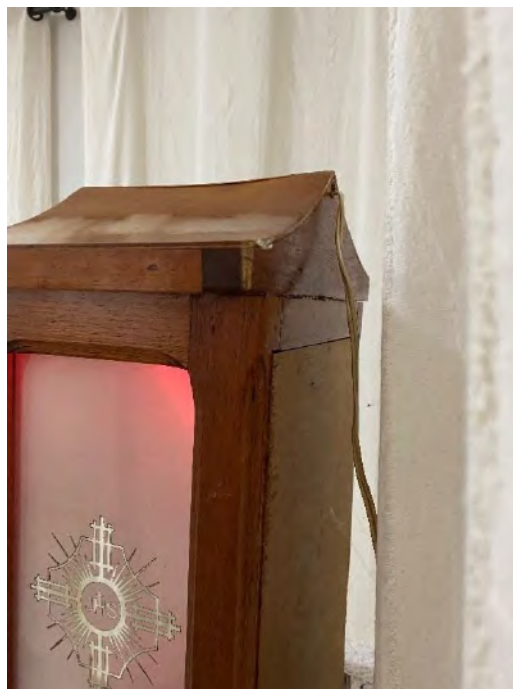
**Foto 153** Na foto à esquerda vista da lateral esquerda do Sacrário e na foto à direita vista posterior do Sacrário, que se encontra em ótimo estado de conservação. Foto: Catherine H. Salgarello. Data: novembro de 2021.

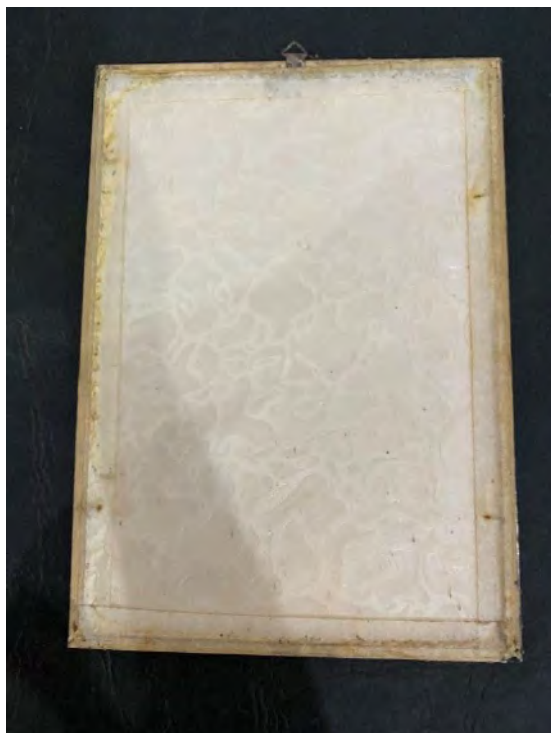
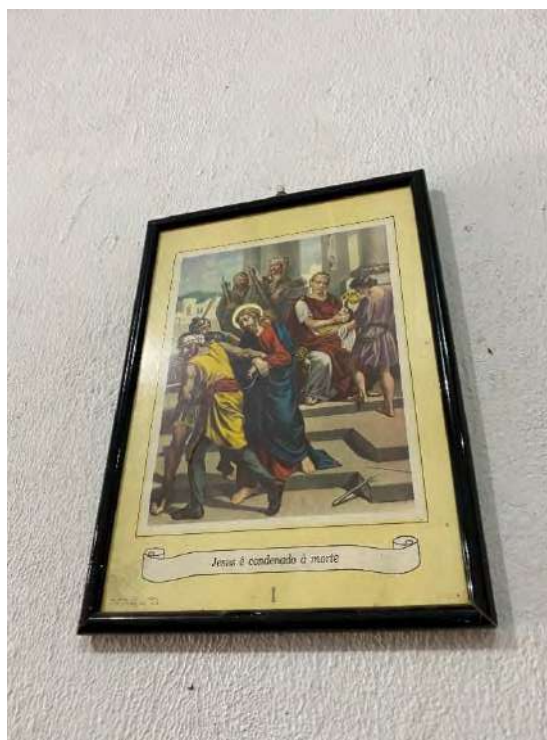
**Foto 155** *Na primeira foto vista posterior de um dos quadros da Via Sacra e na segunda foto vista geral de um dos quadros da Via Sacra preso à parede da Nave da Igreja de Santo Antônio. Foto: Catherine H. Salgarello. Data: novembro de 2021.*

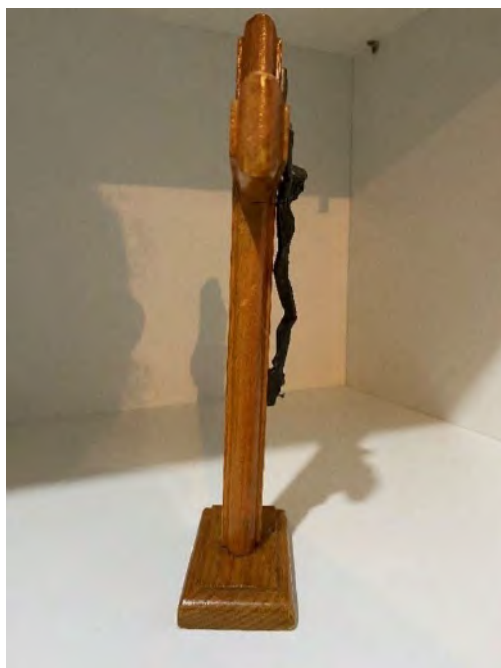
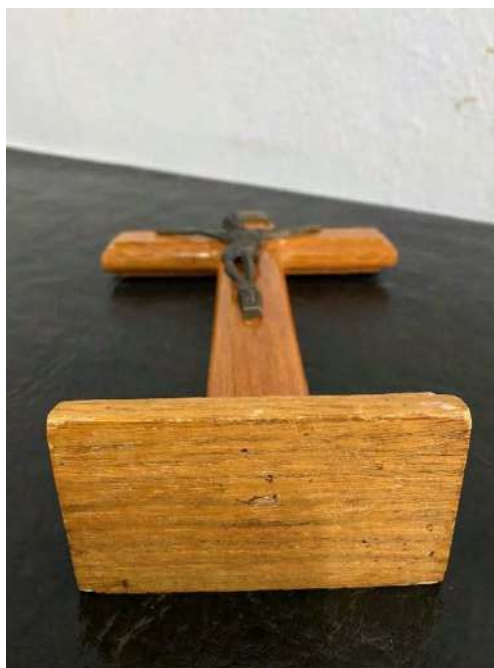
**Foto 156** *Na primeira foto vista da lateral esquerda do Crucifixo de Jesus Cristo e na foto à esquerda vista inferior da base do Crucifixo com pequenas perdas de material. Foto: Catherine H. Salgarello. Data: novembro de 2021.*

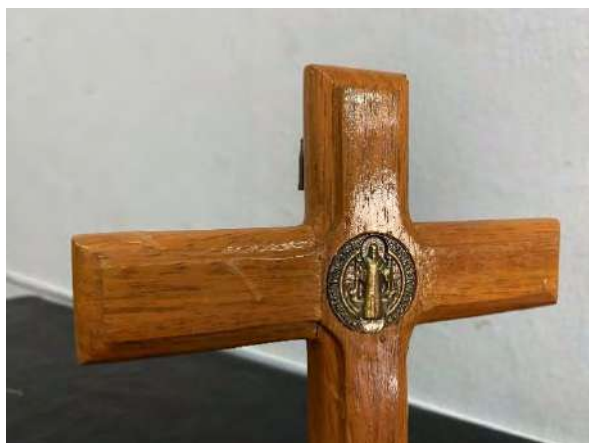
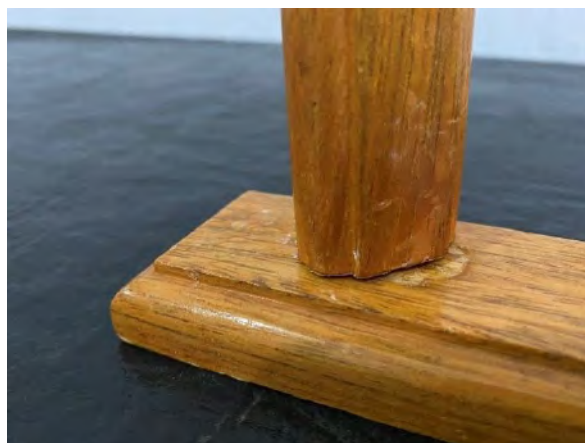
**Foto 157** *Na foto à esquerda vista da parte superior do Crucifixo e na segunda foto vista inferior da base com apenas algumas sujidades. Foto: Catherine H. Salgarello. Data: novembro de 2021.*

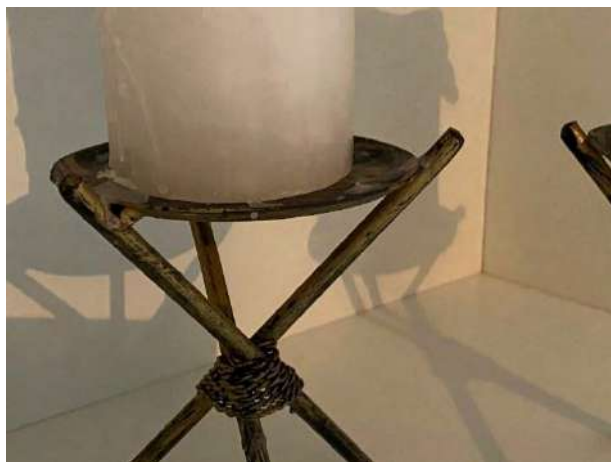
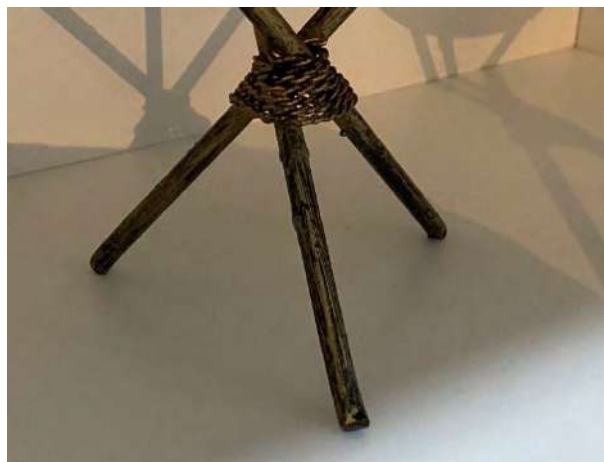
**Foto 158** *Na primeira foto vista da parte superior da base de metal do Castiçal e na segunda foto vista da parte inferior da base do Castiçal de metal, que apresenta bom estado de conservação. Foto: Catherine H. Salgarello. Data: novembro de 2021.*

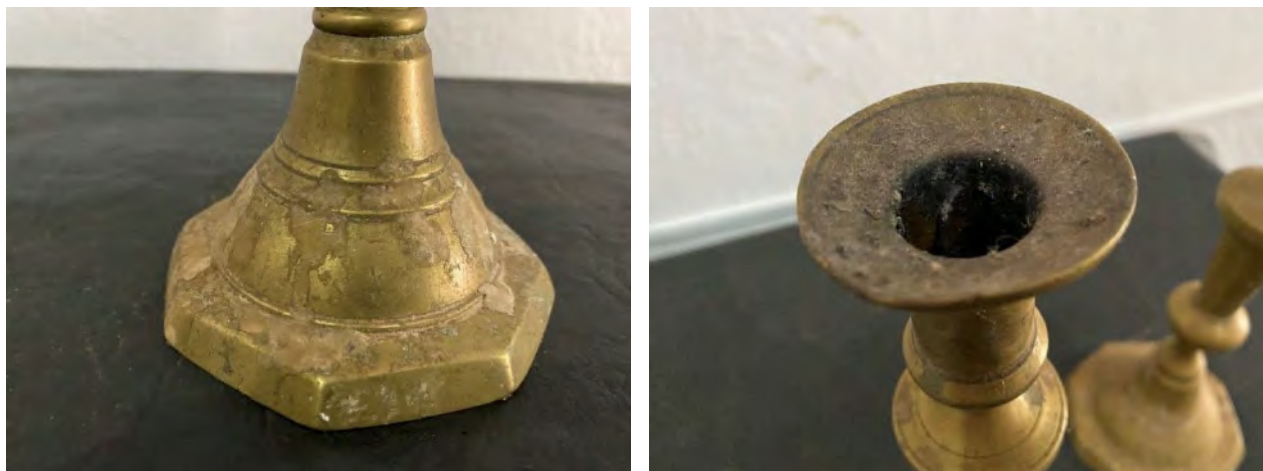
**Foto 159** *Na primeira foto detalhe da base de um dos Castiçais de metal com abrasões e sujidades aderidas e na foto à direita detalhe da parte superior de um dos Castiçais de metal com amassados e sujidades aderidas. Foto: Catherine H. Salgarello. Data: novembro de 2021.*

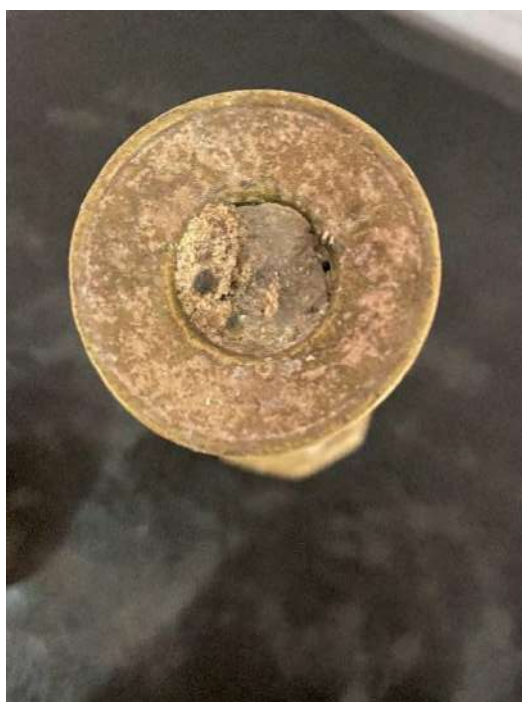
**Foto 160** *Detalhe da parte superior de um dos Castiçais de metal com amassados, abrasões e sujidades aderidas. Foto: Catherine H. Salgarello. Data: novembro de 2021.*

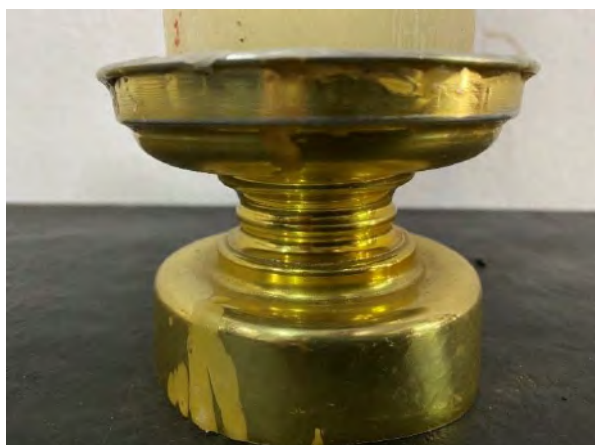
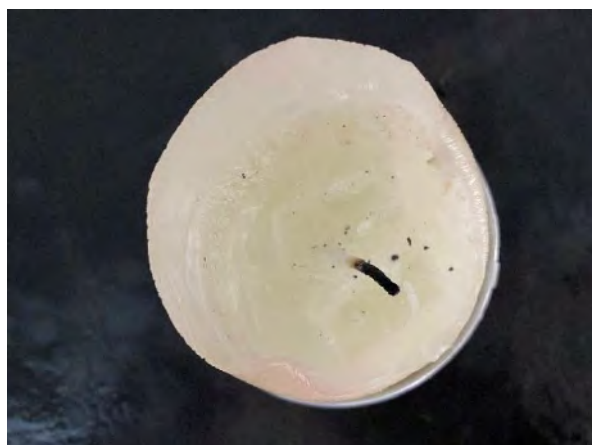
**Foto 161** *Na foto à esquerda detalhe do Castiçal de metal com perda da camada de douramento e abrasões e na foto à direita detalhe para a vela fixada no Castiçal de metal. Foto: Catherine H. Salgarello. Data: novembro de 2021.*

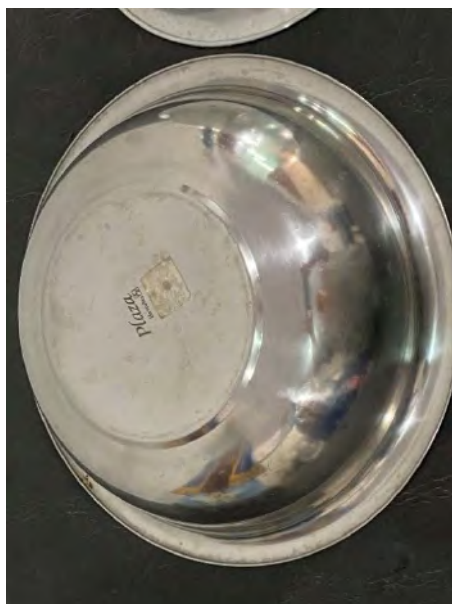
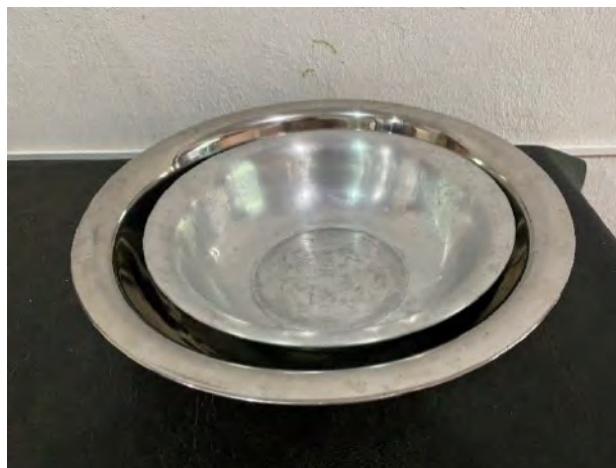
**Foto 162** Na primeira foto detalhe da parte posterior da bacia de metal maior com pequenos amassados, manchas de sujeira e arranhões e na segunda foto detalhe para as bacias de metal de tamanhos diferentes, que apresentam bom estado de conservação. Foto: Catherine H. Salgarello. Data: novembro de 2021.

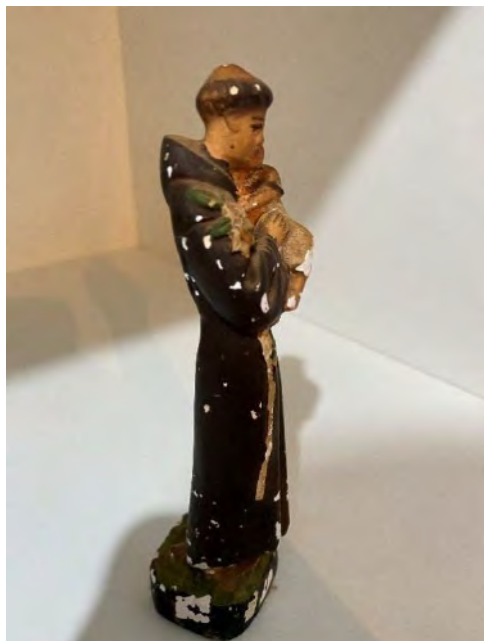
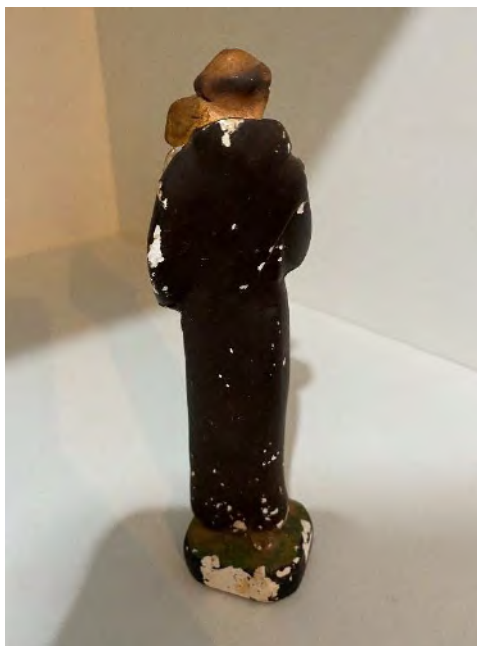
**Foto 163** Na foto à esquerda vista lateral direita da imagem de Santo Antônio e na foto à direita vista posterior da imagem de Santo Antônio, que apresenta perdas de material e sujidades aderidas. Foto: Catherine H. Salgarello. Data: novembro de 2021.

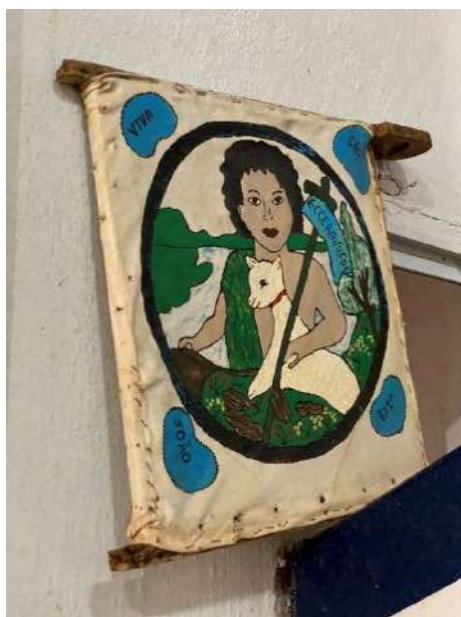
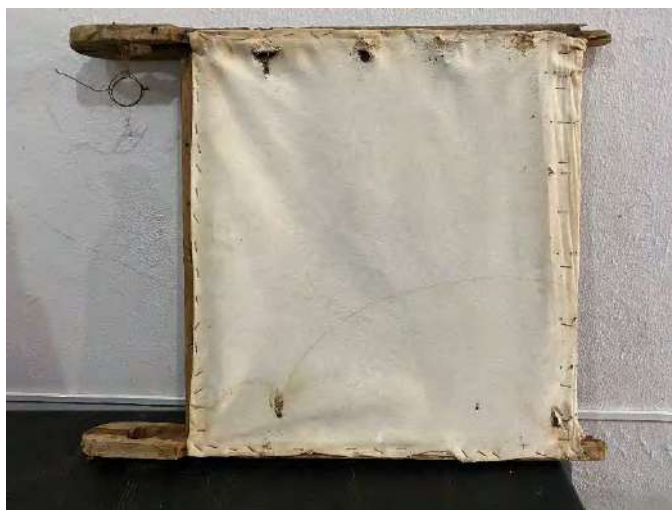
**Foto 165** Na foto à esquerda detalhe da bandeira em homenagem à São João com furos e sujidades aderidas e na segunda foto detalhe da parte posterior da bandeira em homenagem à São João com rasgos, furos e sujidades aderidas. Foto: Catherine H. Salgarello. Data: novembro de 2021.

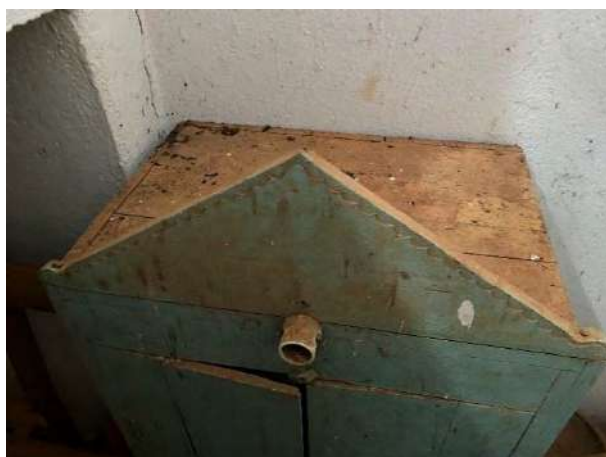
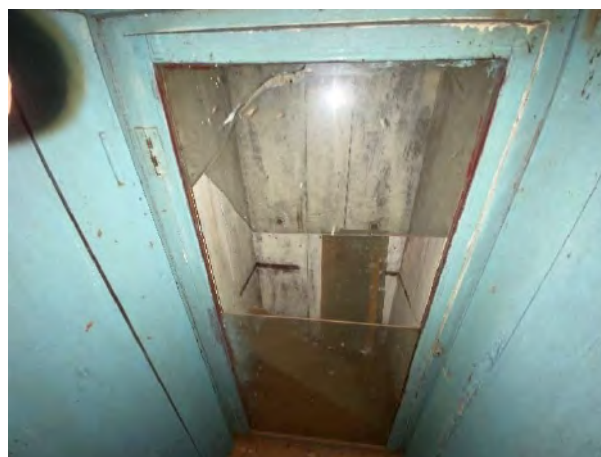
**Foto 167** Na primeira foto vista superior do Oratório sem uso aparente com perdas de material, descolamento da camada de pintura e sujidades aderidas e na segunda foto detalhe da parte interna do Oratório com os vidros quebrados, descolamento da camada de pintura e sujidades aderidas Foto: Catherine H. Salgarello. Data: novembro de 2021.

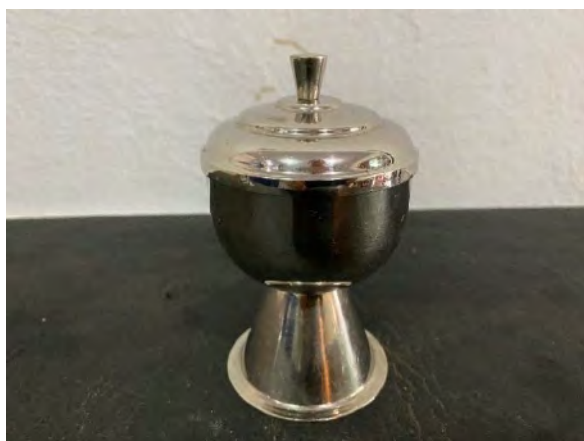
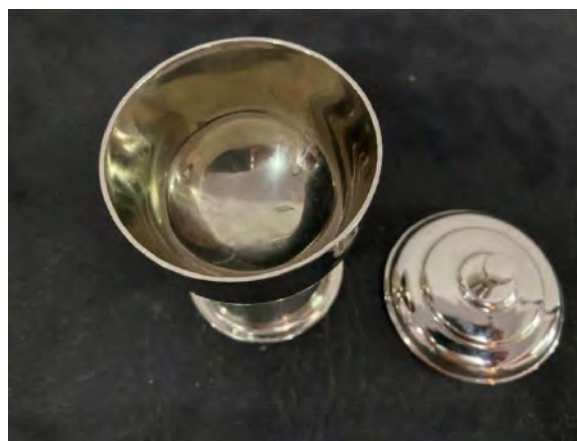
**Foto 171 Na primeira foto vista geral da Âmbula e na segunda foto vista superior da Âmbula, que se encontra em ótimo estado de conservação. Foto: Catherine H. Salgarello. Data: novembro de 2021.**

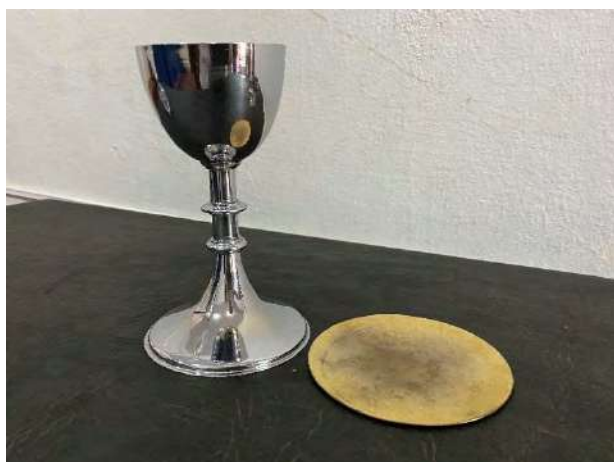
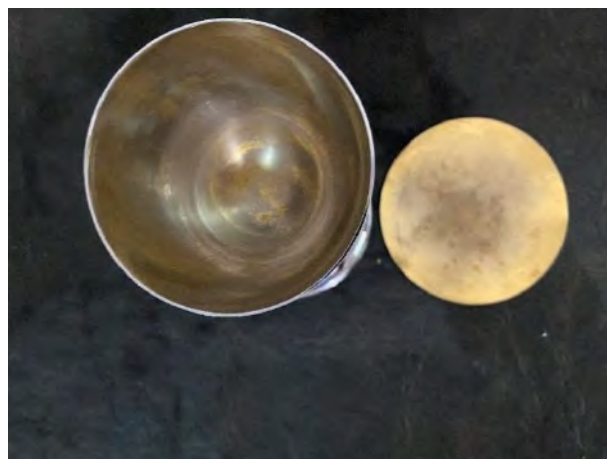
**Foto 172** Na foto à esquerda vista geral do Cálice com Patena e na segunda foto vista superior do Cálice com Patena, que se encontram em ótimo estado de conservação. Foto: Catherine H. Salgarello. Data: novembro de 2021.

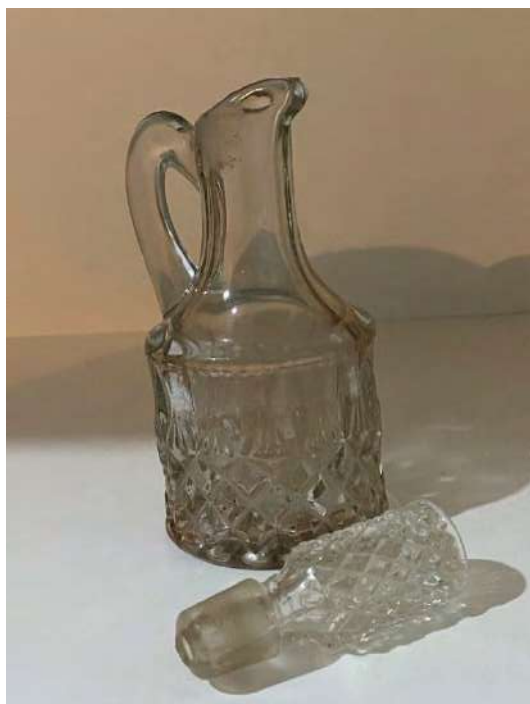
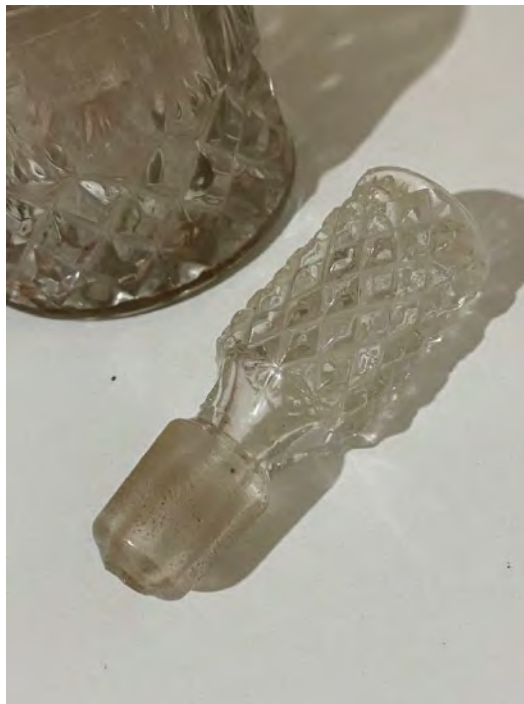
**Foto 173** *Na primeira foto vista geral de uma das Galhetas e na foto à direita detalhe da tampa da Galheta com algumas sujidades aderidas. Foto: Catherine H. Salgarello. Data: novembro de 2021.*

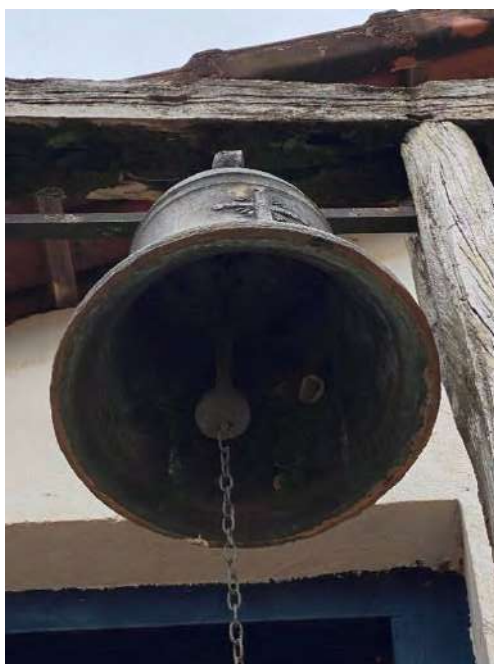
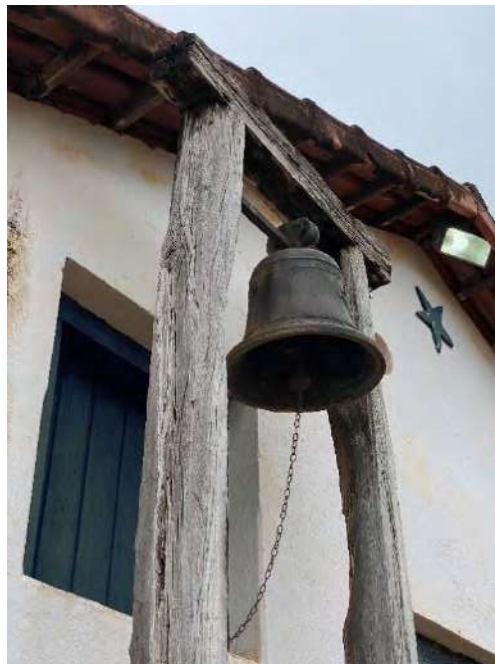
**Foto 174** *Na foto à esquerda vista geral do interior do Sino e do êmbolo e na foto à direita vista geral do sino, que apresenta algumas perdas de material, pequenos amassados e sujidades aderidas. Foto: Catherine H. Salgarello. Data: novembro de 2021.*

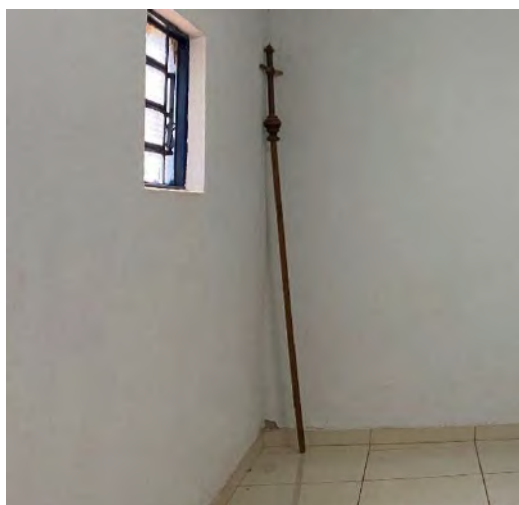
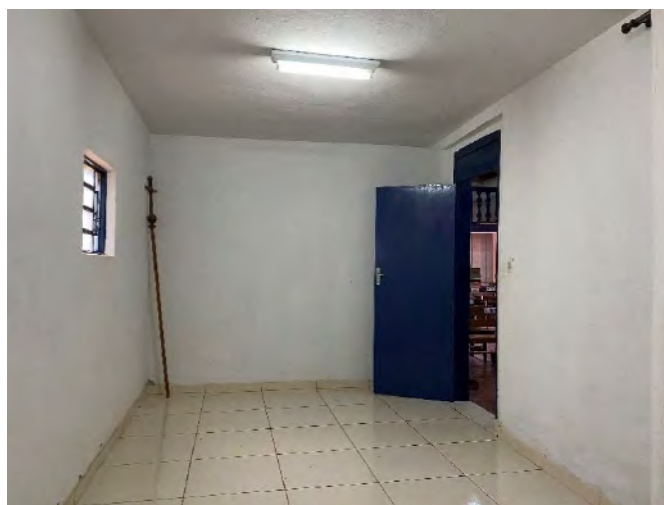
**Foto 175** *Na foto à esquerda vista geral da Cruz Processional em madeira, que apresenta bom estado de conservação e na foto à direita vista geral do local onde fica guardada a Cruz Processional. Foto: Catherine H. Salgarello. Data: novembro de 2021.*
