# Padrão Global da Indústria para a Gestão de Rejeitos

The Global Industry Standard on Tailings Management - GISTM

### B.1. Uma descrição da Estrutura de Armazenamento de Rejeitos (EAR): Barragem Santo Antônio

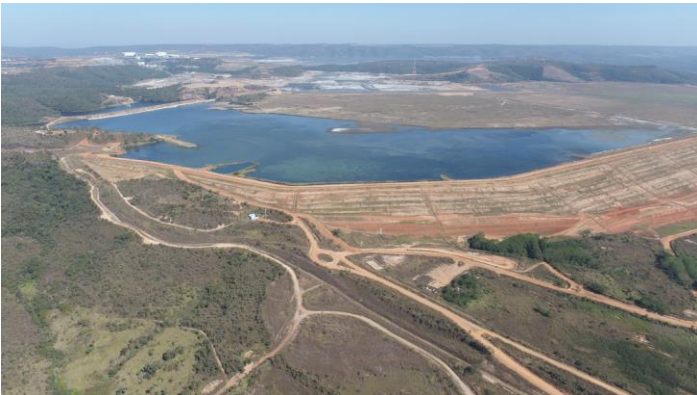
A Barragem Santo Antônio (SATSF, sigla em inglês) é composta por um reservatório de rejeitos com um barramento em forma de arco, localizado ao longo da porção Nordeste do reservatório.

A barragem é constituída de terra compactada e dispõe de filtros e tapetes drenantes (drenagem interna), assim como dispositivos de drenagem superficial para condução das águas pluviais. A construção das barragens da Kinross Paracatu utiliza as melhores técnicas nacionais e internacionais, com acompanhamento técnico da obra por profissionais especializados e consultores independentes externos, que garantem a qualidade e o controle de construção (QA/QC). A estrutura foi alteada (ampliada) em etapas, utilizando o método de linha de centro.
