Plano de Segurança de Barragens  
Usina Hidrelétrica de  
Caçu

# Plano de Segurança de Barragem

## Volume III – Registros e Controles

Documento elaborado conforme estabelecido na Política Nacional de Segurança de Barragens, Lei 12.334, de 20 de setembro de 2010. Itens apresentados neste volume:

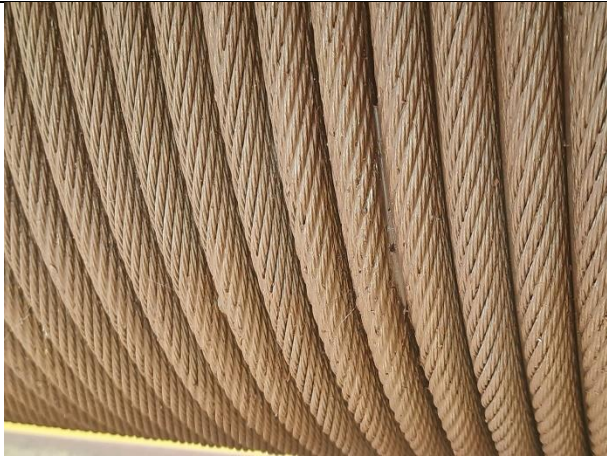
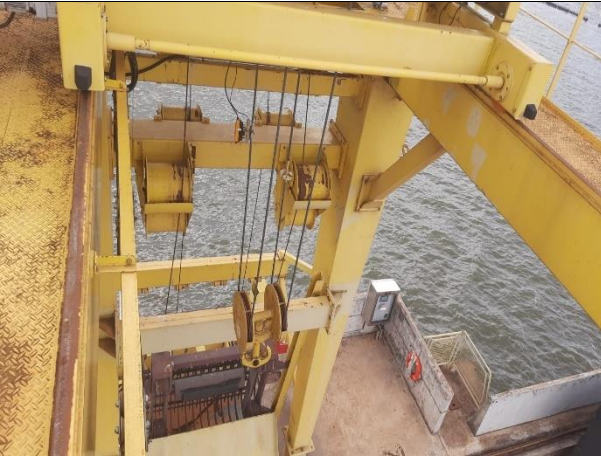
Foi verificado o estado de conservação do cabo de aço do guincho principal, ele se encontra em boas condições de uso, não apresentando sinais de fadiga ou fios rompidos. Existe uma lubrificação nos cabos mantendo-o sem indícios de oxidação. Foi conferido o aperto dos fixadores dos cabos nos tambores.

<p>Inspeção no cabo de aço do tambor</p>	<p>Inspeção no cabo de aço do moitão principal</p>

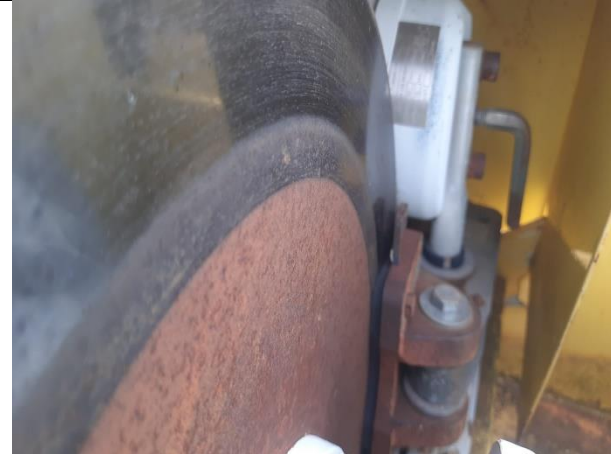
Realizada a inspeção nas 02 lonas de freio do guincho principal, foi feita a medição onde coletou-se a medida de 5mm, medida aceitável para operação. Após a inspeção foi feita a movimentação no freio onde ele atuou normalmente a abertura e fechamento.

Inspeção na pista de freio

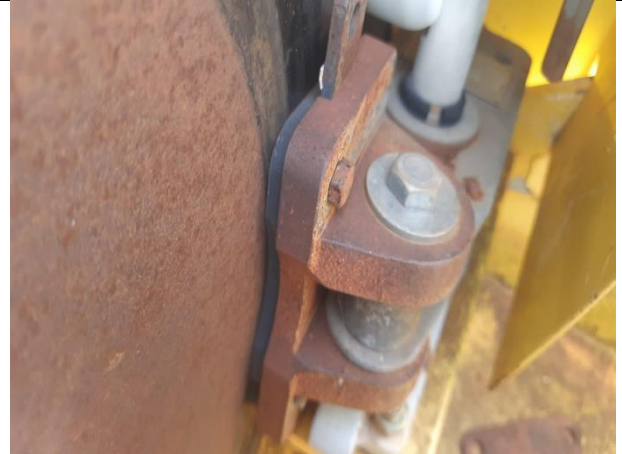
Teste no sistema de freio

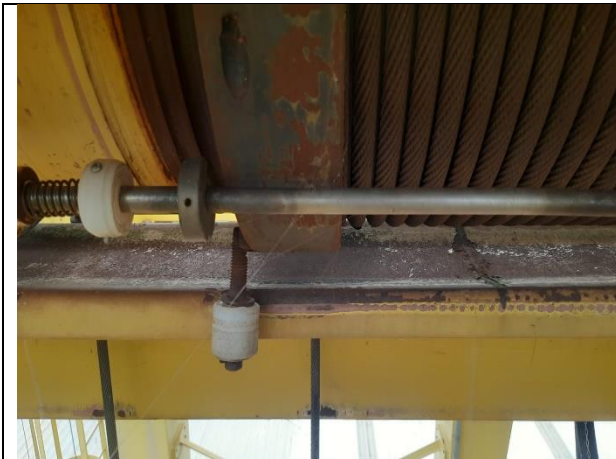
- Realizada a inspeção no sistema de guia para enrolamento do cabo. Durante os testes constatou-se que o sistema se encontra em perfeitas condições de funcionamento.

Erolador do cabo de aço

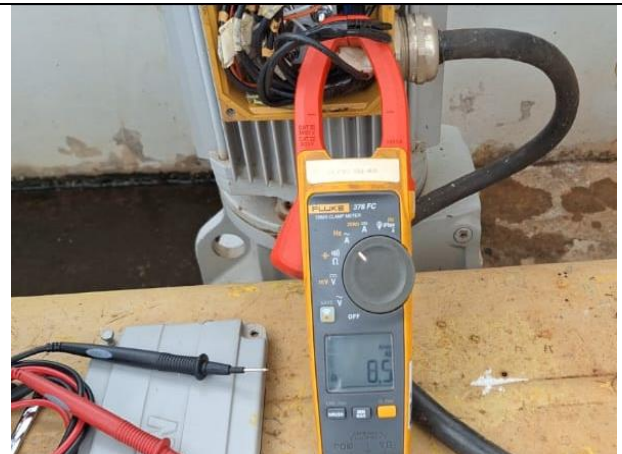
Figura 03 – Corrente do motor de 8,5A durante o travamento do Pórtico

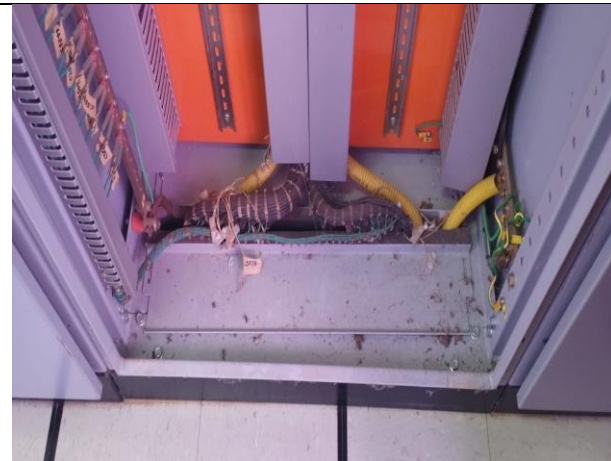
Efetuada a limpeza interna e externa dos painéis. Foi verificado as fechaduras, vedações e apresenta bom estado de conservação.

Figura 01 – Limpeza interna antes.

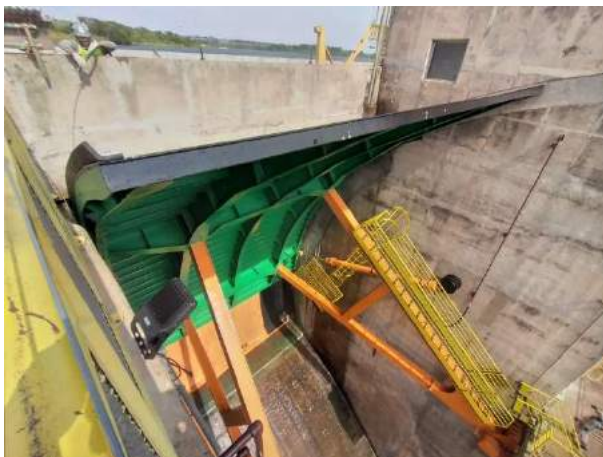
Durante as primeiras manobras de abertura da comporta segmento vertedouro 1, pode-se notar que a partir dos 8,5 metros de abertura a comporta apresenta um comportamento anormal durante manobra de acionamento. A partir deste valor de abertura, que é quando a primeira roda superior da comporta lado direito (visto montante para jusante) não tem mais contato com a pista, a comporta se desloca da linha de centro do vão acarretando pequenos travamentos da comporta durante a manobra de abertura, ruídos anormais e elevação da pressão no sistema de hidráulico para 170 bar.

Figura 01 – Manobra de acionamento VT - 1

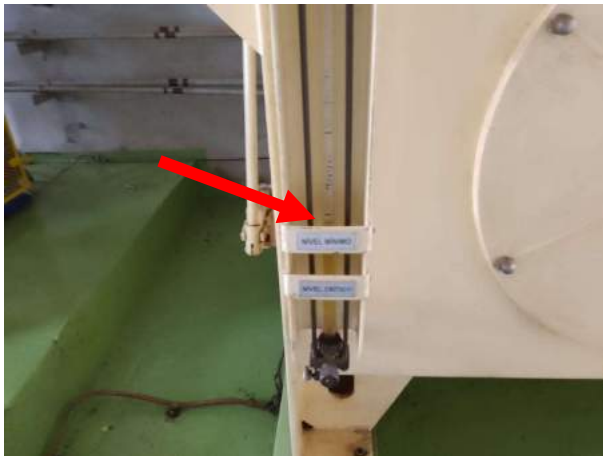
Devido a substituição dos cilindros hidráulicos e tubulações ocorridos na atividade retrofit da comporta, houve a necessidade de efetuar a reposição de 300 litros de óleo Tellus VG 46 na unidade hidráulica UHVT-01-02.

Figura 07 – Nível baixo de óleo UHVT-01-02

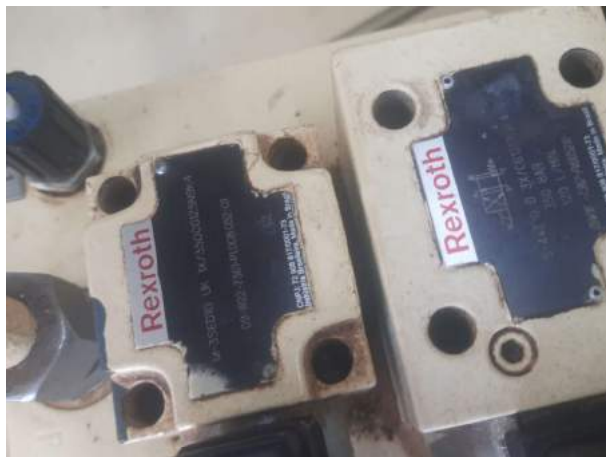
válvulas direcionais no bloco e indícios de vazamentos. Não foi identificado nenhuma anormalidade.

Figura 11 – Verificações nos assentos das válvulas direcionais

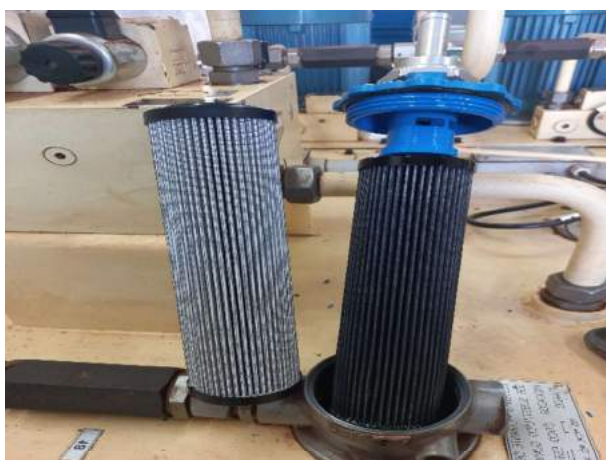
Realizado inspeção nos filtros de sucção e retorno da central hidráulica UHVT-01-02. Foram substituídos os filtros de óleo da linha de retorno, pois apresentam-se saturados. Efetuou-se inspeção no filtro de aeração da central (sílica gel) e não foi identificado presença de umidade, não sendo necessário a substituição da sílica.

Figura 13 – Substituição dos filtros de retorno UHVT-01-02

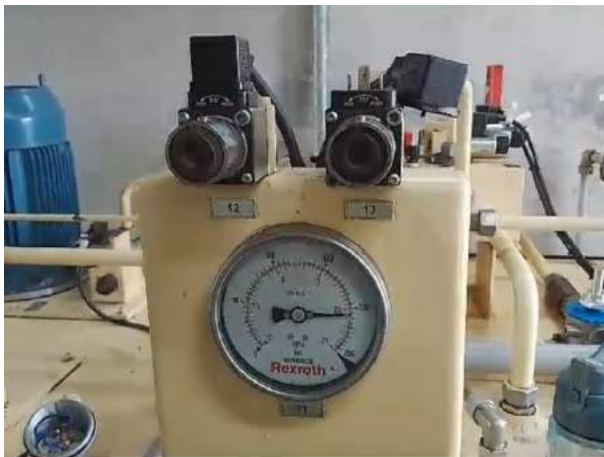
Figura 15 – Teste na válvula de alívio UHVT-01-02 (210 bar)

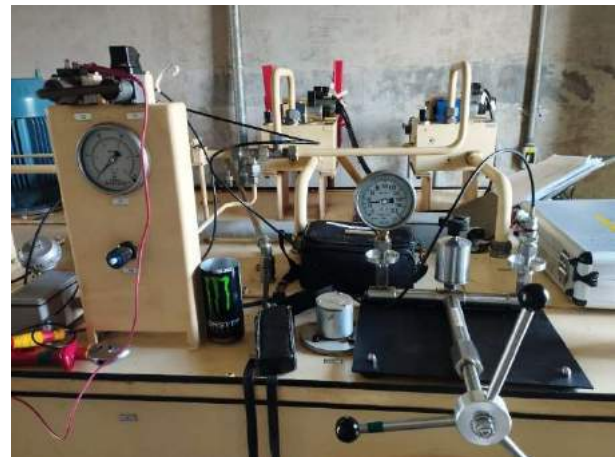
Figura 16 – Ajuste pressostato baixa pressão UHVT-01-02

Executado verificações e ajustes nos pressostatos de baixa e alta pressão da unidade oleodinâmica UHVT-01-02. Houve a necessidade de ajustar o pressostato de alta pressão, o valor encontrado foi de 200 bar e o valor ajustado foi de 205 bar conforme projeto. O de baixa pressão encontrava-se ajustado de acordo (30 bar), não sendo necessário ajustes. Após verificações, foi realizado testes de atuação dos pressostatos, onde houve a correta atuação.

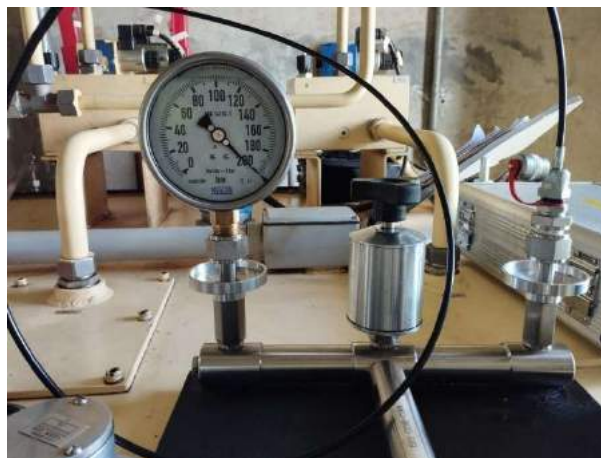
Figura 17 – Ajuste pressostato alta pressão UHVT-01-02

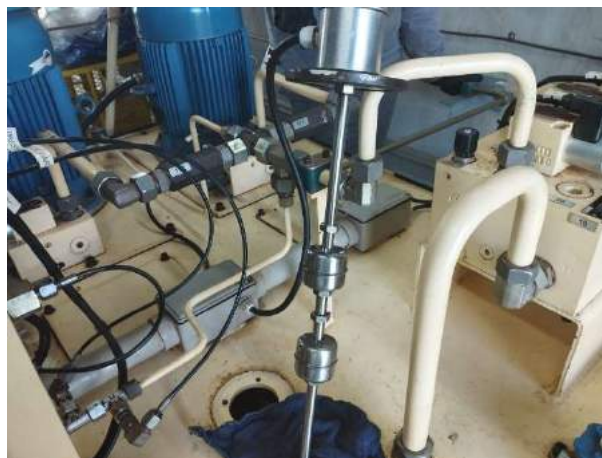
Efetuada inspeção no sensor de medição de nível do óleo da central oleodinâmica UHVT-01-02 e teste de funcionamento. O equipamento não apresentou falha ou necessidade de ajuste durante ensaios realizados.

Figura 25 – Testes na chave de nível UHVT-01-02

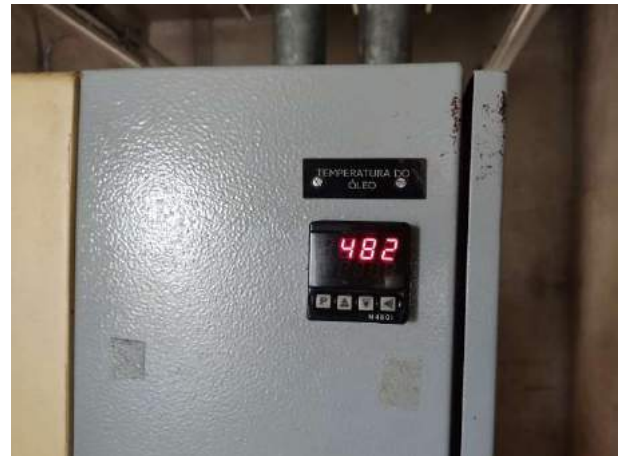
Realizado inspeção e testes no sensor de medição de temperatura do óleo da central. O PT-100 apresenta funcionamento correto conforme leitura RTD efetuada, porém o indicador apresentava falha. Conforme leitura de resistência em Ohms (113 Ω), o valor de temperatura medido pelo PT-100 é de aproximadamente 33°C, todavia o valor apresentado no indicador encontrava-se acima de 400 °C.

Figura 29 – Indicação de temperatura errônea

Após análise da falha, interviu-se nas configurações do indicador de temperatura Novus N480i normalizando o valor de temperatura indicado no visor. Efetuado variações de temperatura com auxílio da cuba térmica, a fim de certificar das leituras efetuadas pelo indicador e atuações de alarme. O equipamento apresentou funcionamento adequado em todos os testes feitos.

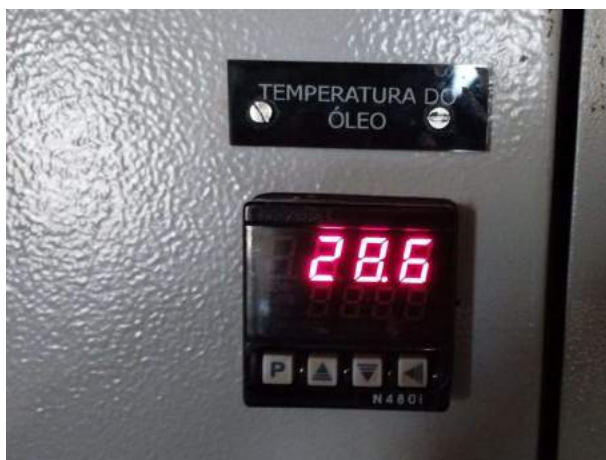
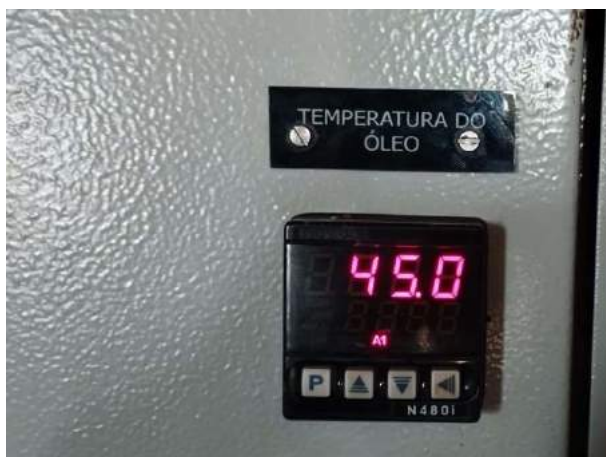
Figura 30 – Normalizado medição de temperatura da central UHVT-01-02

Figura 32 – Normalizado medição de temperatura da central UHVT-01-02

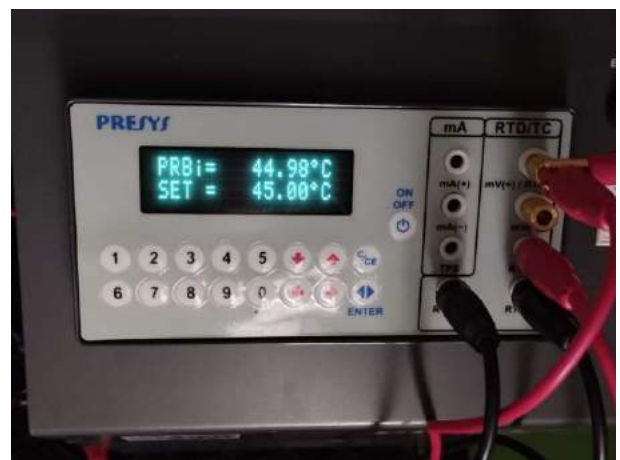
Figura 31 – Testes de variação de temperatura no equipamento

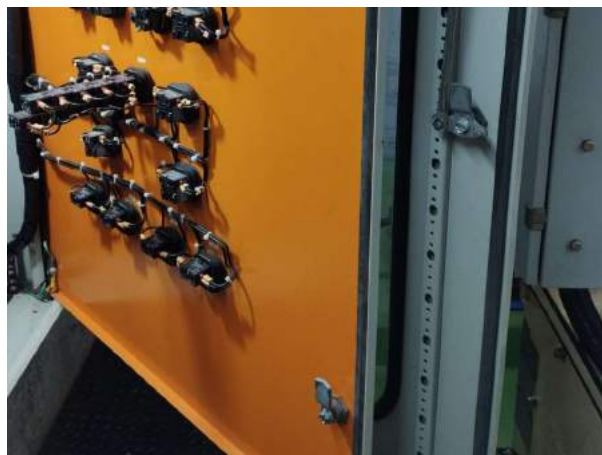
Nenhuma anormalidade verificada nos quadros de comando das bombas e das comportas 01 e 02.

Figura 41 – Inspeção nas dobradiças, trancas e vedações dos painéis

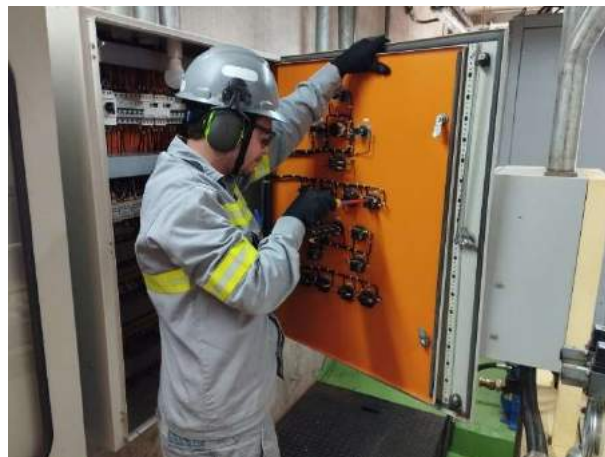
Executado conferência de torque nas conexões elétricas dos quadros.

Figura 44 – Reaperto nas conexões dos quadros

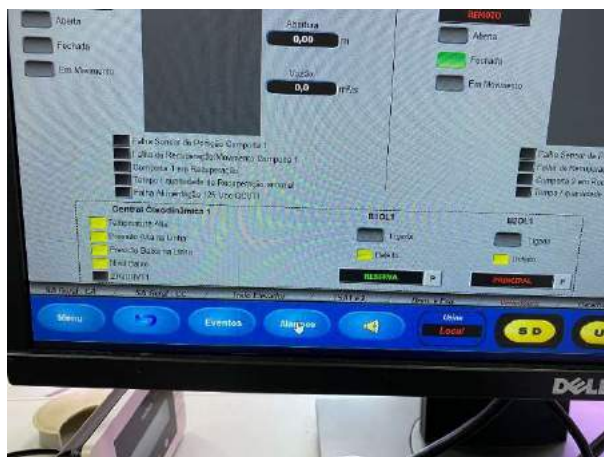
Efetuada testes de sinais nos painéis de comando das bombas e comportas 01 e 02, assim como a correta sinalização no sistema digital. Todos os sinais foram testados e apresentam funcionamento correto.

Figura 45 – Simulações de atuações UHVT-01-02

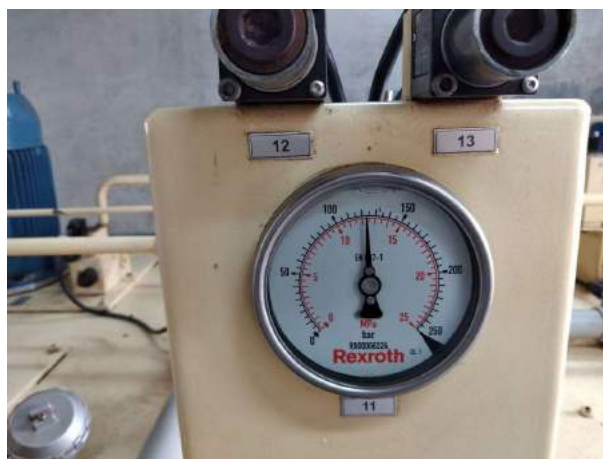
A pressão de trabalho da comporta 01, desde a partida até abertura total, se manteve entre 125 e 135 bar. Exceto nas primeiras manobras, onde ocorreu o travamento descrito no item 002.001 – pág. 04.

Figura 48 – Pressão de trabalho VT – 1 ensecada (125 bar)

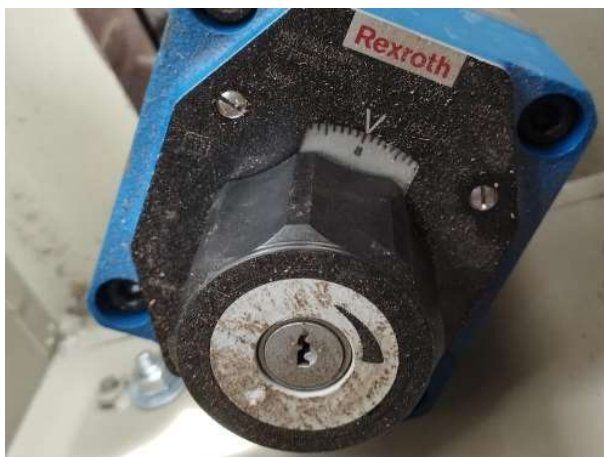
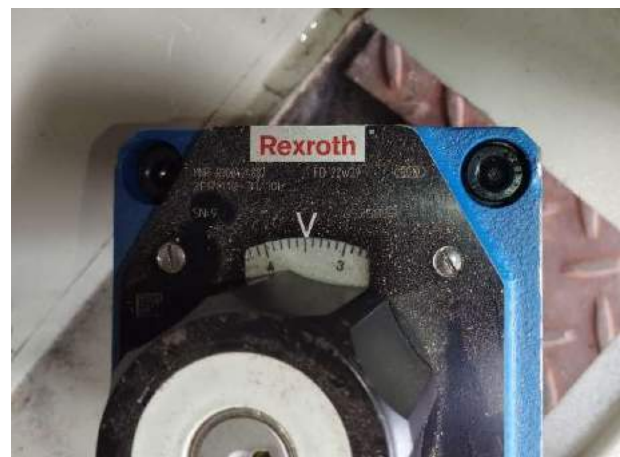
Durante este ensaio, observou-se que o tempo de fechamento não estava coerente com o projeto. Todavia, as válvulas reguladoras de fluxo foram ajustadas em 8,0 durante atividade de retrofit da comporta.

Figura 49 – Ajuste das válvulas reguladoras VT - 1

O valor de fechamento conforme o documento 1027-02-4H-DE-1416 é de 0,3 m/min. Para tal, efetuou-se o ajuste das válvulas reguladoras de vazão no valor de 3,5.

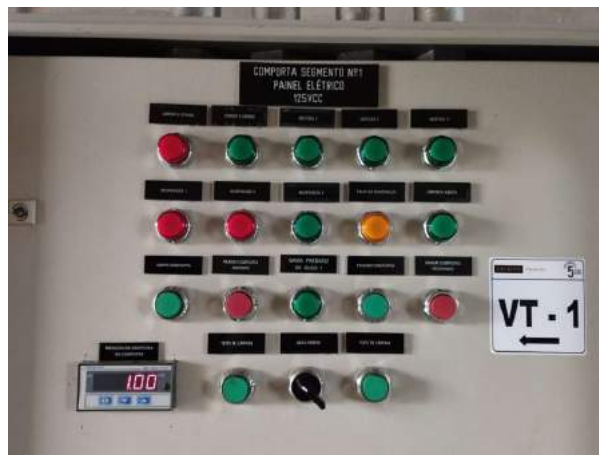
A fim de certificar a estanqueidade do sistema hidráulico de acionamento da comporta 1, posicionou-se a comporta com 1,50 metro de abertura aguardando por 2 horas para verificar se ocorre o fechamento da comporta por perdas. Durante este período, não houve alterações na posição deixada durante o teste.

Figura 51 – Teste de estanqueidade VT - 1

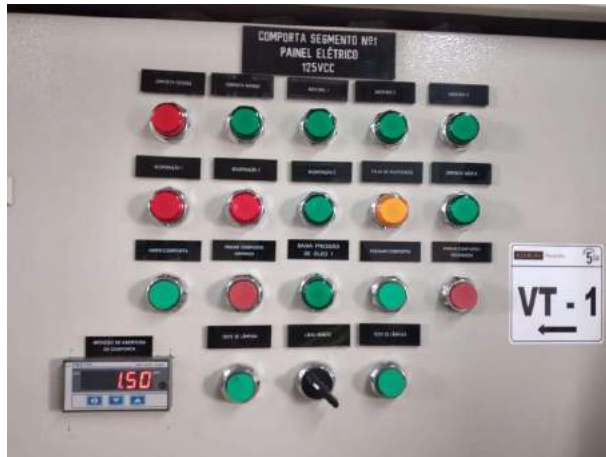
na régua, indicador local e supervisor. Não há variação consideráveis dos valores coletados, não havendo necessidade de atuações e correções.

Figura 52 – Posição 1,5 m de abertura VT - 1

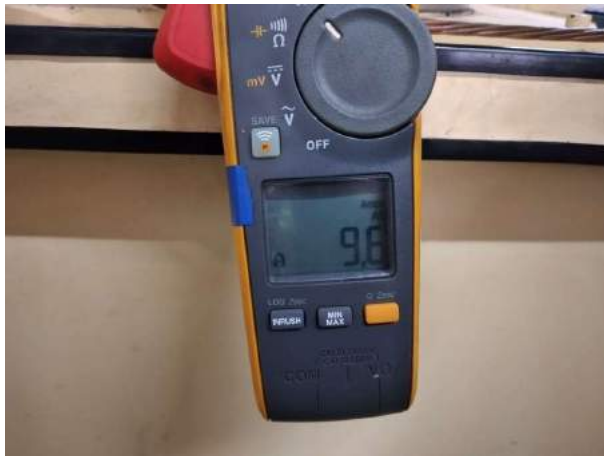
Os valores de tensão e corrente medidos encontram-se dentro dos parâmetros de operação normal do equipamento, conforme dados de placa do motor.

Efetuuou-se a medição de corrente de partida dos motores, todavia não houve aumento considerável das correntes medidas com o motor a vazio. Ou seja, o motor trabalha com os valores muito abaixo do limite da relação  $I_p/I_n$ , o que é uma ótima condição operacional para os motores.

Figura 54 – Medição de corrente do motor B1OL1 com carga

Figura 55 – Medição de corrente do motor B1OL2 com carga

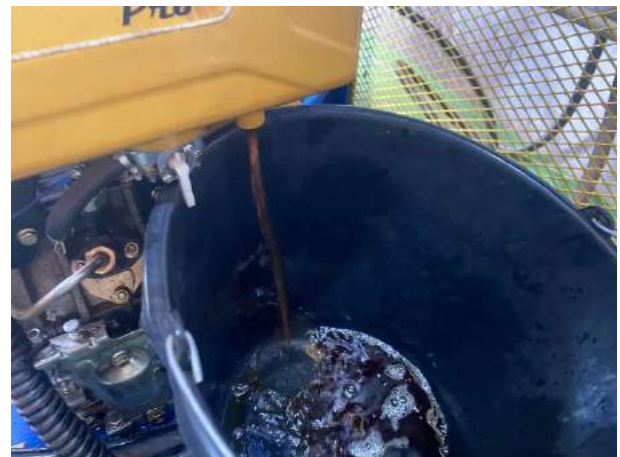
Figura 59 – Substituição do combustível do motor a diesel UHVT-01-02

Efetuada também a substituição do combustível, visto que para motores estacionários o diesel S500 tem uma validade de até 6 meses. A partir desse momento, o combustível começa a sofrer alterações e a se deteriorar. Feito limpeza do pré-filtro de combustível, verificações no tanque de combustível e mangueiras.

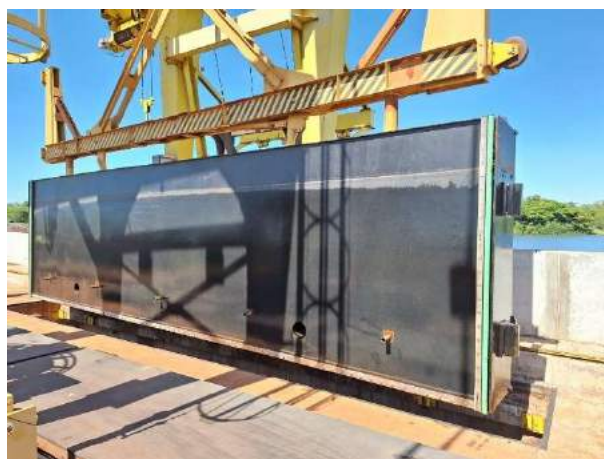
Efetuuou-se a retirada das comportas ensecadeiras do vão de ensecamento da comporta 01, fechamento dos nichos do vão e inspeção final antes da entrega do equipamento.

Figura 66 – Retirada ensecadeiras VT - 1

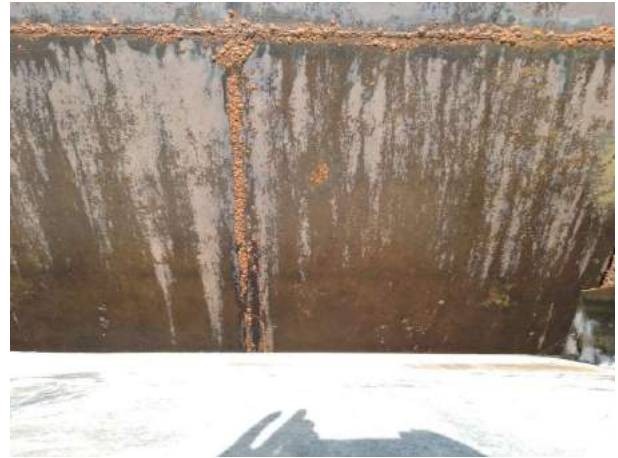
Observado a necessidade de reparo na pintura de toda estrutura da comporta, a pintura do equipamentos encontra-se deteriorada. As talas e soldas apresentam um grau elevado de oxidação. Existe uma solicitação de serviço aberta referente a essa anomalia (**SS 143 / 2021**) e a correção está planejada.

Figura 73 – Oxidações nas soldas da comporta

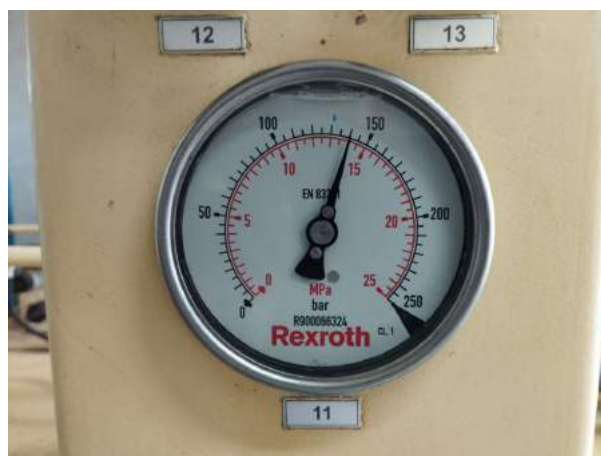
A pressão de trabalho da comporta 02, desde a partida até abertura total, se manteve entre 125 e 140 bar. A pressão verificada está dentro da faixa operacional do equipamento.

Figura 76 – Pressão de trabalho VT – 2 durante testes (140 bar)

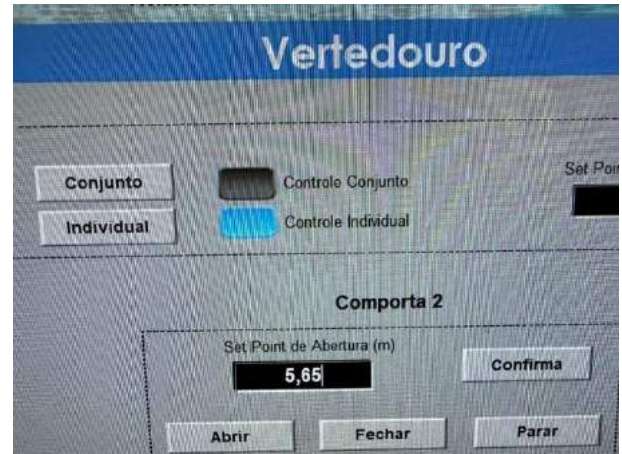
Durante as manobras de abertura, conforme descrito nas tabelas contidas no item 010.004 – págs. 41 e 43, efetuou-se a comparação de indicação de abertura da comporta na régua, indicador local e supervisor. Não há variação consideráveis dos valores coletados, não havendo necessidade de atuações e correções.

Figura 81 – Posição de abertura VT – 2 SDSC

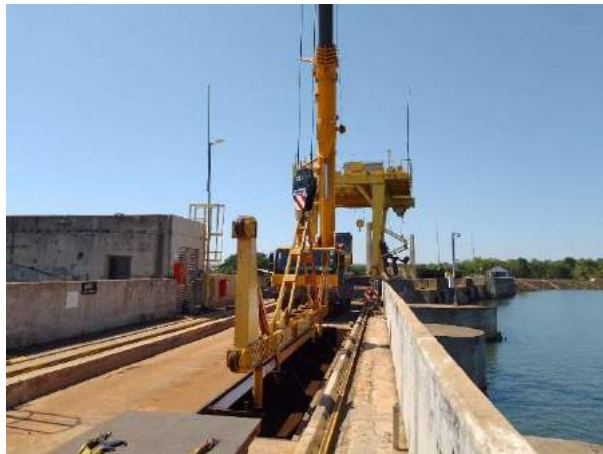
Efetuuou-se a retirada das comportas ensecadeiras do vão de ensecamento da comporta 02, fechamento dos nichos do vão e inspeção final antes da entrega do equipamento. Após, o equipamento foi entregue para área operacional.

Figura 83 – Retirada ensecadeiras VT - 2

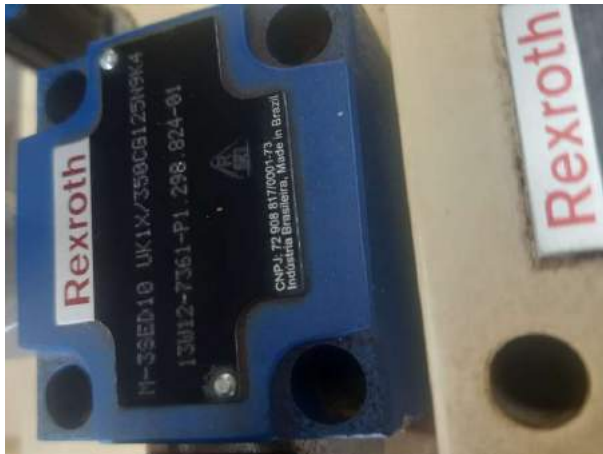
Efetuada verificações nas válvulas direcionais de comando de abertura e fechamento das comportas da central hidráulica UHVT-03. Verificado a fixação das válvulas direcionais no bloco e indícios de vazamentos. Não foi identificada nenhuma anormalidade.

Figura 89 – Verificações nos assentos das válvulas direcionais

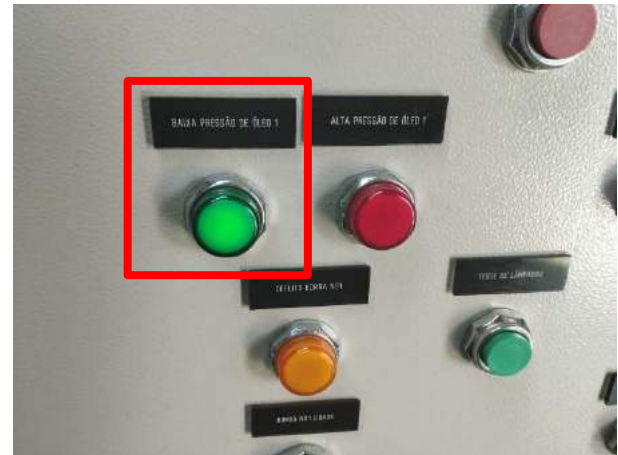
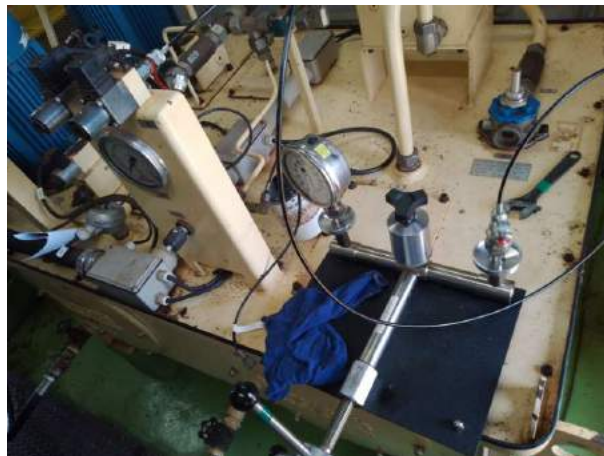
Figura 94 – Teste atuação baixa pressão VT – 3

Figura 95 – Teste de atuação de baixa pressão UHVT-03

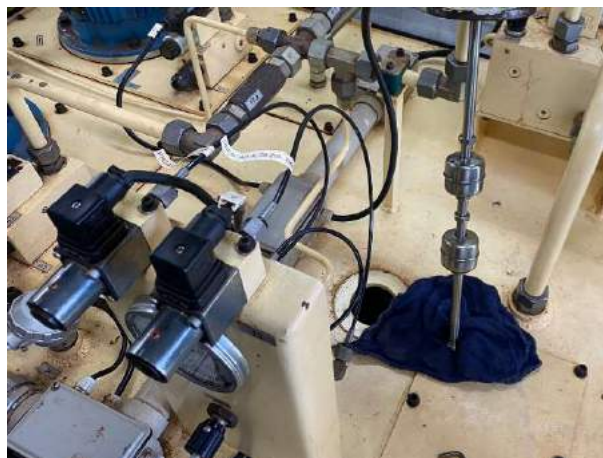
Realizado inspeção e testes de funcionamento no sensor de medição de nível do óleo da central oleodinâmica UHVT-03. Durante os ensaios, o equipamento apresentou condições normais de operação.

Figura 102 – Testes na chave de nível UHVT-03

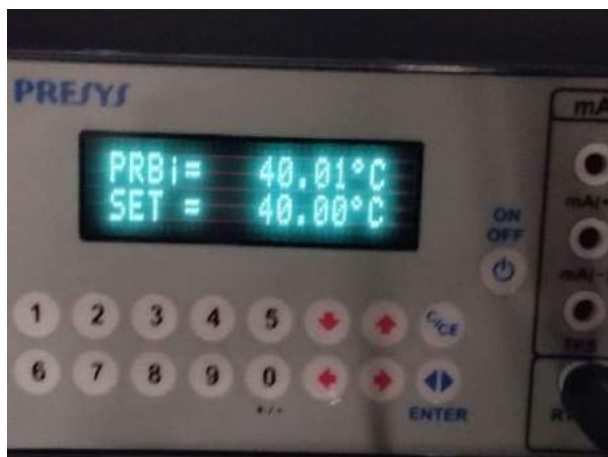
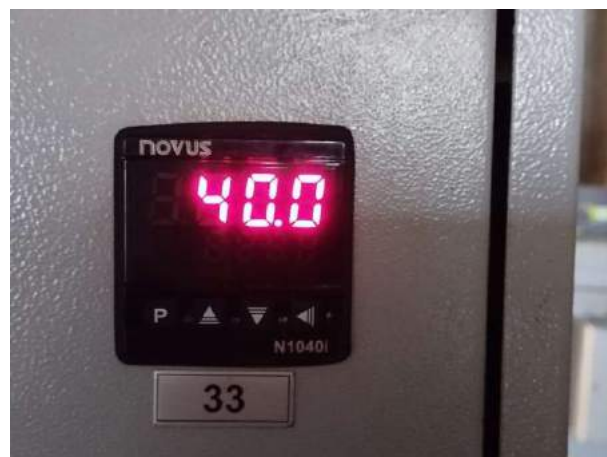
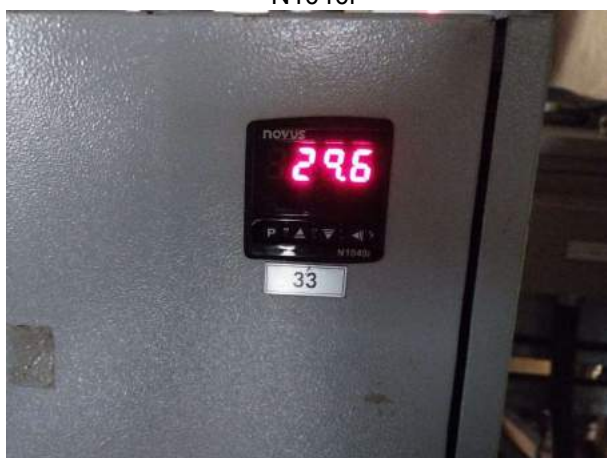
Efetuada variações de temperatura com auxílio da cuba térmica, a fim de certificar das leituras efetuadas pelo indicador. O equipamento apresentou funcionamento adequado em todos os testes feitos.

Figura 103 – Simulação de temperatura através do Banho Térmico

Figura 104 – Indicação de temperatura no indicador N1040i

Figura 105 – Ensaio no sistema com auxílio da cuba térmica

Figura 106 – Temperatura real de operação do óleo da central UHVT-03

Para atender à necessidade conforme projeto o modelo correto a ser adquirido é o Novus N1040i-RR USB – Entrada universal, saída: 2 relés (8104220100) ou similar da linha N480D. Os indicadores necessitam de 2 relés de saída, no mínimo, para atuação de baixa e alta temperatura nos quadros QCVT.

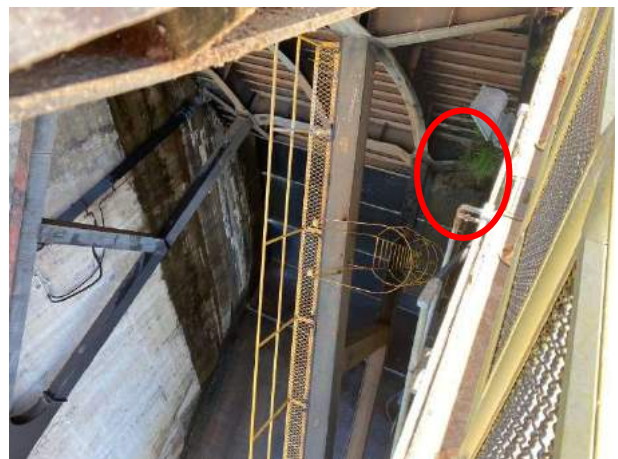
Figura 111 – Vegetação na comporta VT - 3

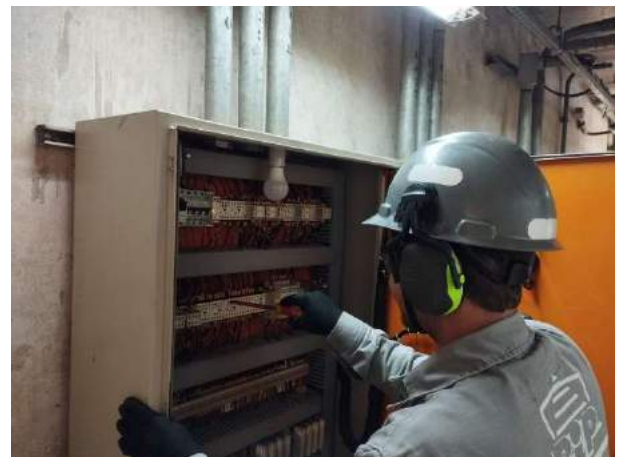
Executado conferência de torque nas conexões elétricas dos quadros.

Figura 117 – Reaperto nas conexões e bornes dos quadros VT - 3

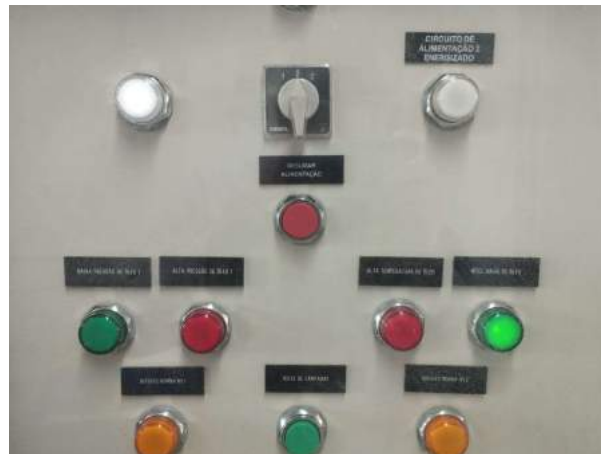
Figura 121 – Painéis alimentados pela fonte 1

Verificado o correto funcionamento das fontes de alimentação dos quadros de comando da comporta 03. Ambos os alimentadores foram verificados e encontram-se operacionais.

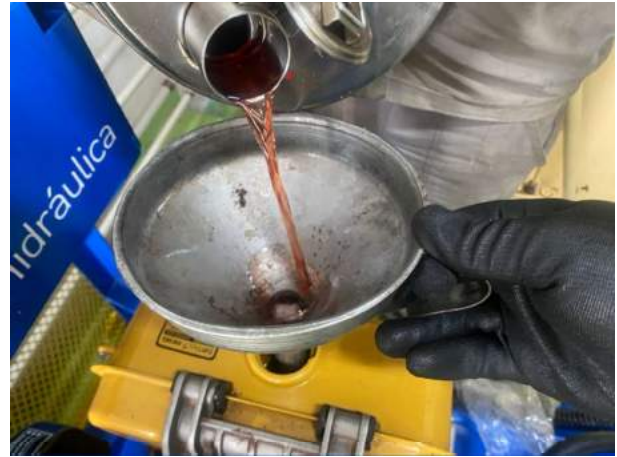
Figura 129 – Substituição do combustível dos motores

Realizado a substituição do combustível, visto que para motores estacionários o diesel S500 tem uma validade de até 6 meses, a partir deste período o combustível começa a sofrer alterações físico-químicas e a se deteriorar, causando uma má eficiente do motor

e podendo causar uma quebra do equipamento. Feito limpeza do pré-filtro de combustível, verificações no tanque de combustível e mangueiras.

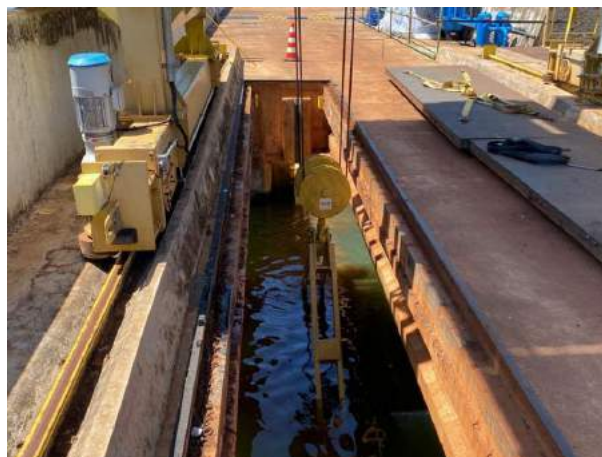
Figura 132 – Retirada ensecadeiras VT - 3

Efetuuou-se a retirada das comportas ensecadeiras do vão de ensecamento da comporta 03, fechamento dos nichos do vão e inspeção final antes da entrega do equipamento.

A comporta 03 do vertedouro foi disponibilizada para operação.

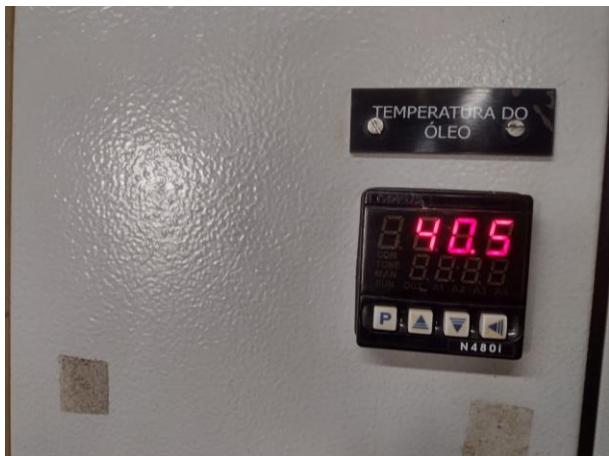
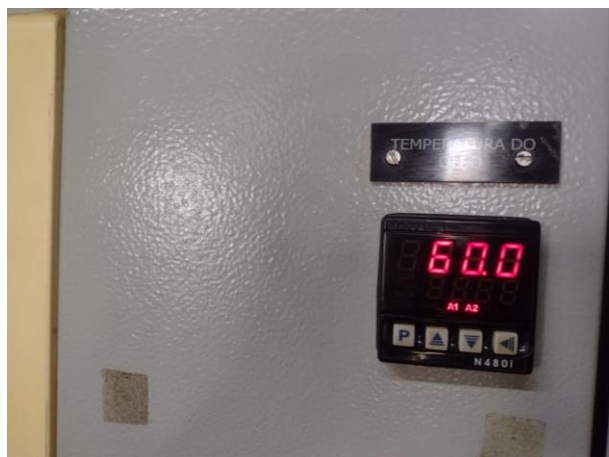
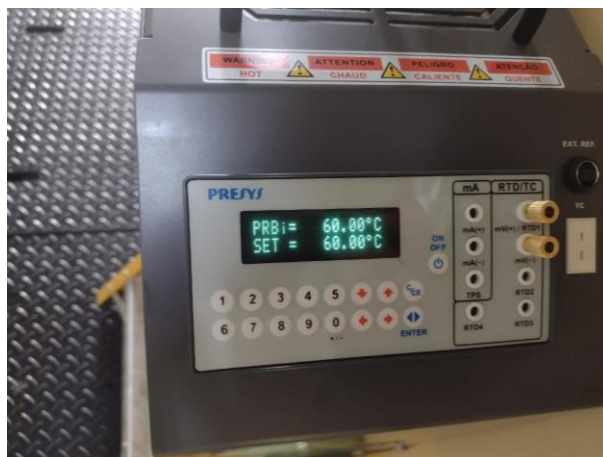
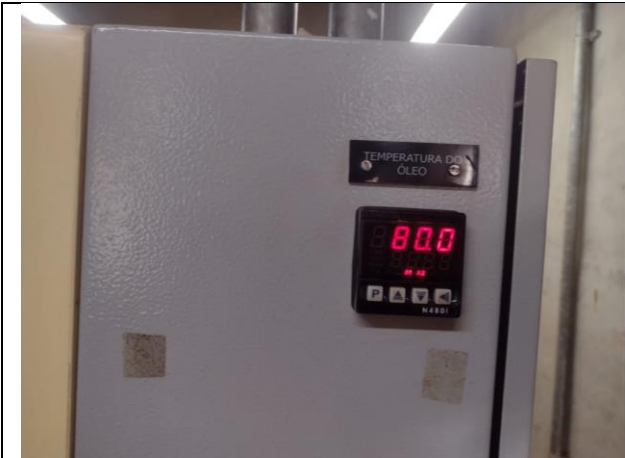
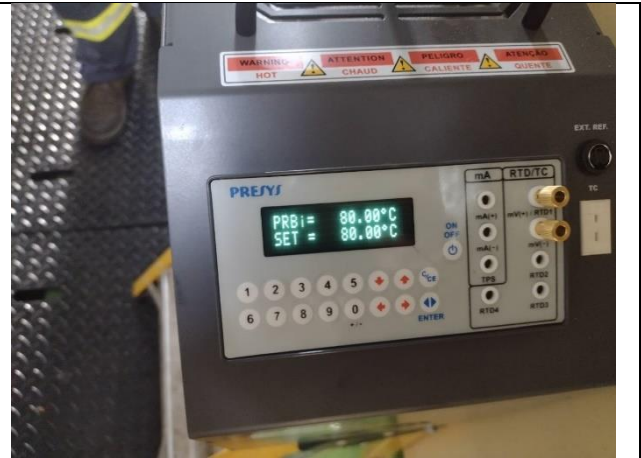
Após análise da falha, interviu-se nas configurações do indicador de temperatura Novus N480i normalizando o valor de temperatura indicado no visor. Efetuados variações de temperatura com auxílio da cuba térmica, a fim de certificar das leituras efetuadas pelo indicador e atuações de alarme. O equipamento apresentou funcionamento adequado em todos os testes feitos.

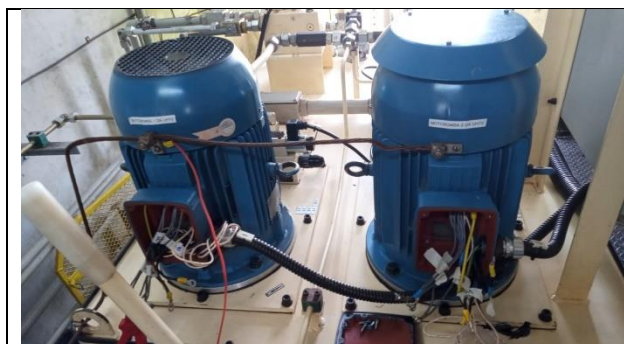
As motobombas apresentam um bom estado de conservação.

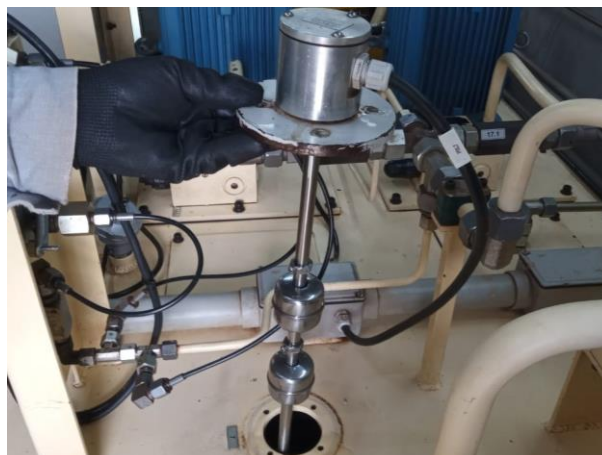
Realizado inspeção e testes de funcionamento no sensor de medição de nível do óleo da central oleodinâmica UHVT-03. Durante os ensaios, o equipamento apresentou condições normais de operação.

Testes na chave de nível UHVT-03

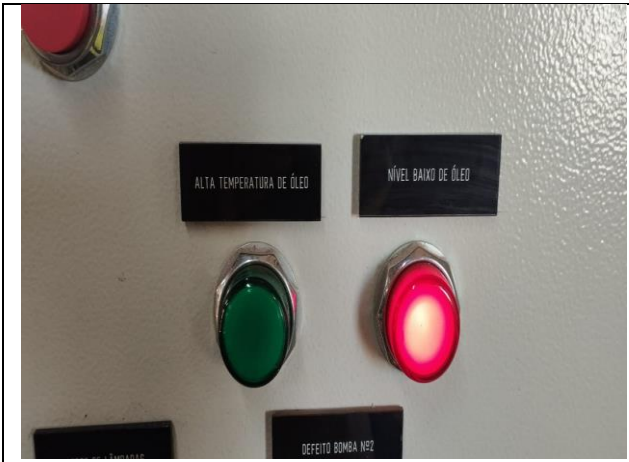
Figura 02 – Atuação de defeito na bombas 1 UHVT 1 / 2

Figura 03 – Atuação de defeito nas bombas 2 UHVT 1 / 2

Efetuada atuação defeito atuado bomba nº1 e bomba nº2, confirmado em campo e via supervisão

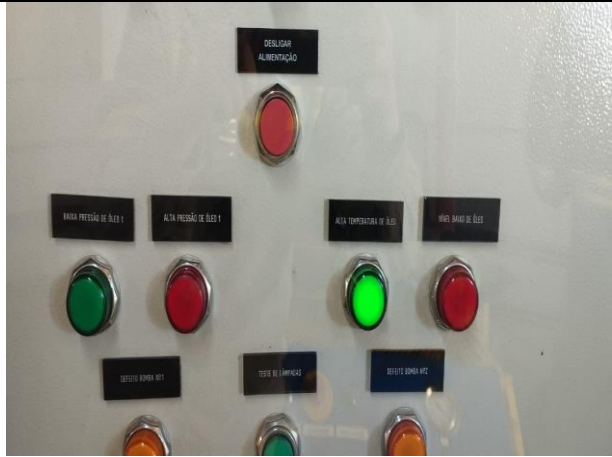
Figura 04 – Atuação de nível baixo de óleo UHVT 1 / 2

Figura 05 – Atuação de nível baixo de óleo UHVT 1 / 2

Efetuada atuação nível baixo de óleo, confirmado em campo e via supervisão

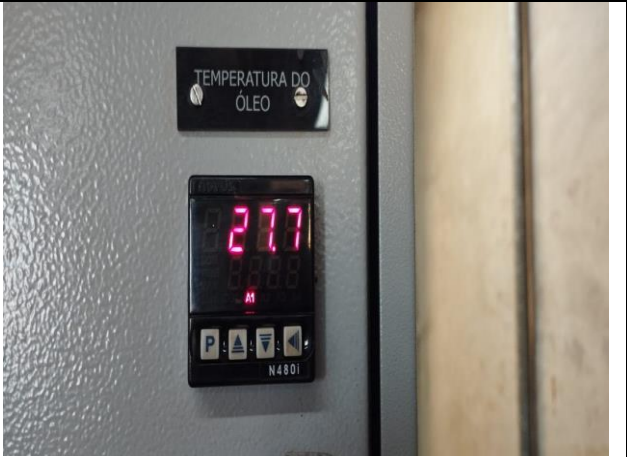
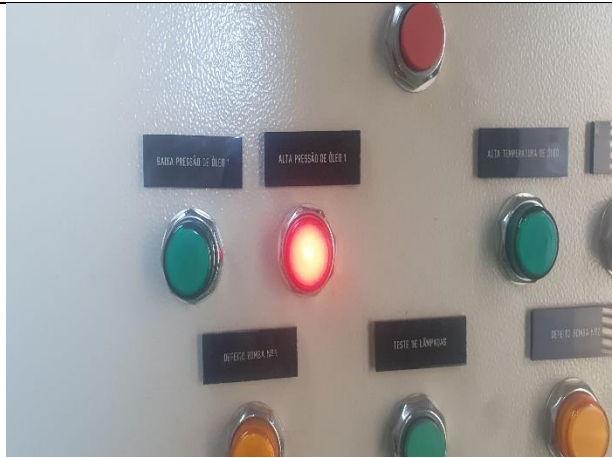
Figura 06 – Atuação de alta temperatura de óleo UHVT 1 / 2

Figura 07 – Atuação de alta temperatura de óleo UHVT 1 / 2

Efetuada atuação alta temperatura de óleo, onde em campo foi confirmado via quadro, necessitamos bater um ponto a ponto na parte de supervisão para corrigir está pendencia.

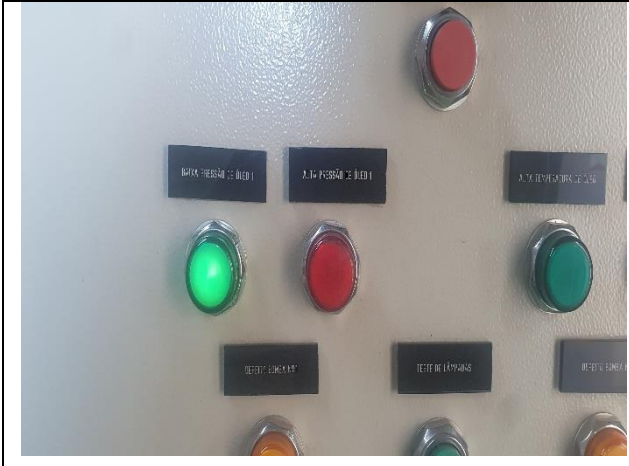
Figura 08 – Atuação de pressão alta na linha UHVT 1 / 2

Figura 09 – Atuação de pressão alta na linha UHVT 1 / 2

Efetuada atuação alta pressão de óleo, confirmado em campo e via supervisão

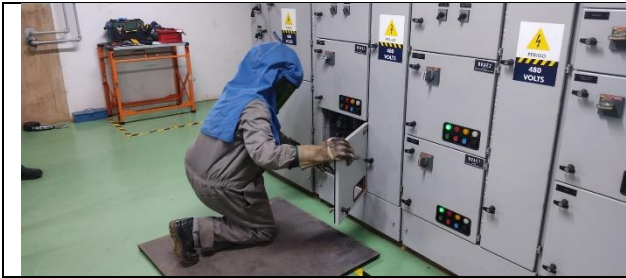
Figura 01: Realizado bloqueio das gavetas das bombas.

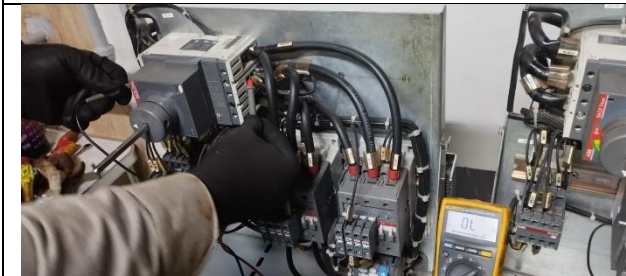
Figura 05: Feito reaperto nas conexões do DJ da gaveta.

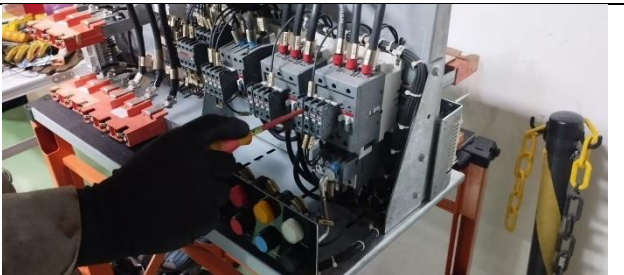
Figura 10: Realizado reaperto das conexões das gavetas.

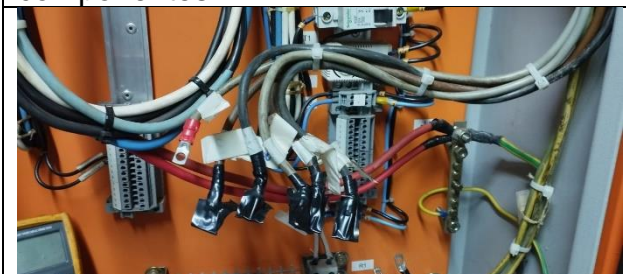
Figura 19: Realizado isolamento das pontas dos cabos para realizar ensaios.

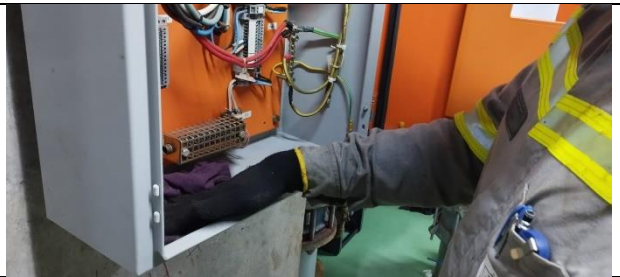
Figura 24: Feito limpeza do painel de distribuição de alimentação das bombas.

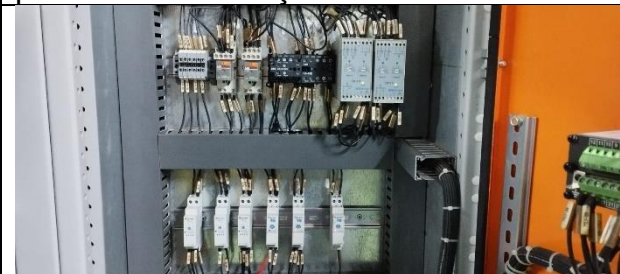
Figura 29: Inspeção visual nos componentes do painel de alimentação.

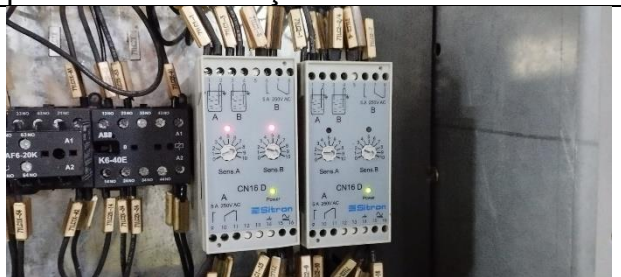
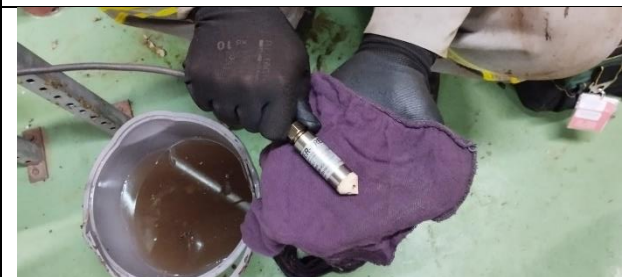
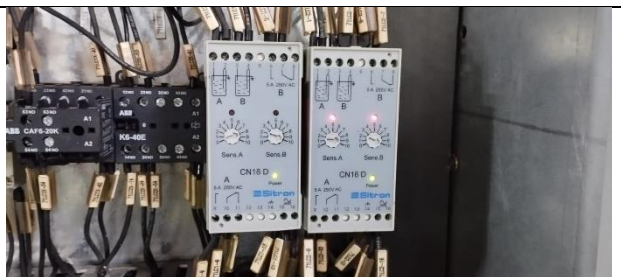
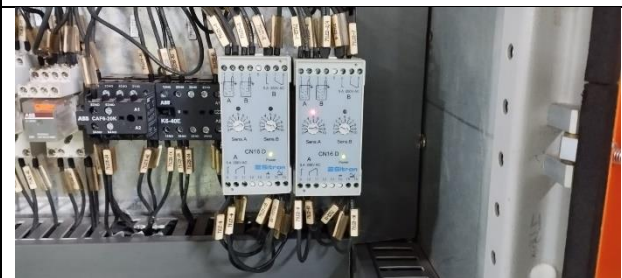
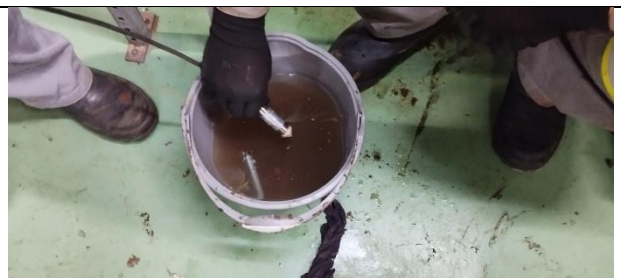
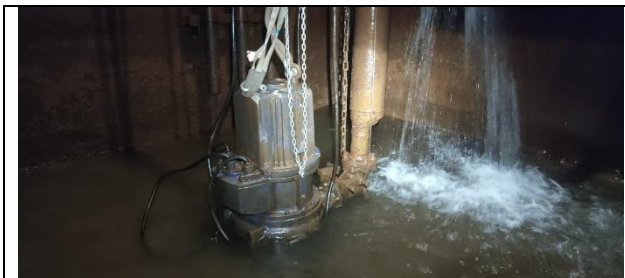
Figura 35: Realização de teste de atuação no sensor de nível.
