Plano de Segurança de Barragens  
Usina Hidrelétrica de  
Caçu

# Plano de Segurança de Barragem

## Volume III – Registros e Controles

Documento elaborado conforme estabelecido na Política Nacional de Segurança de Barragens, Lei 12.334, de 20 de setembro de 2010. Itens apresentados neste volume:

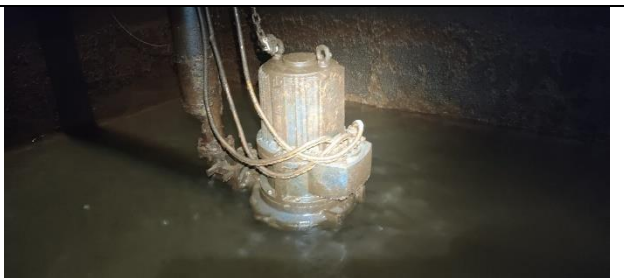
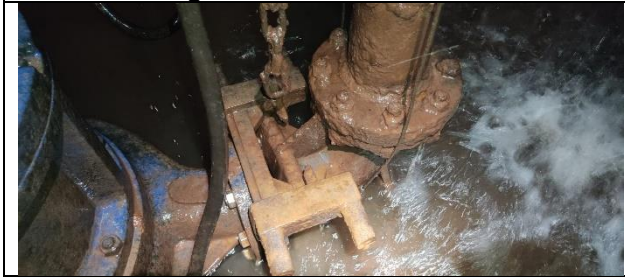
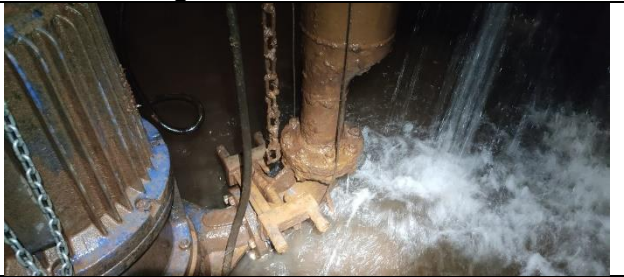
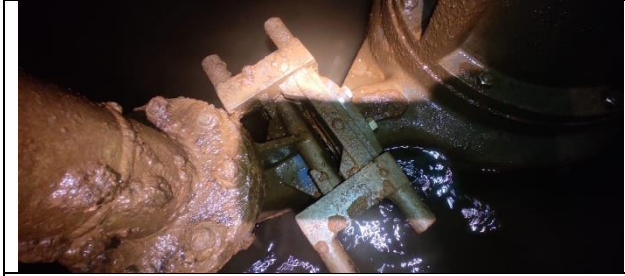
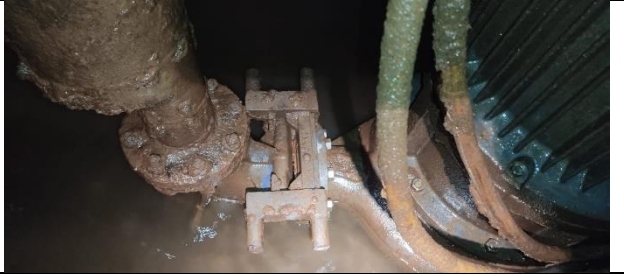
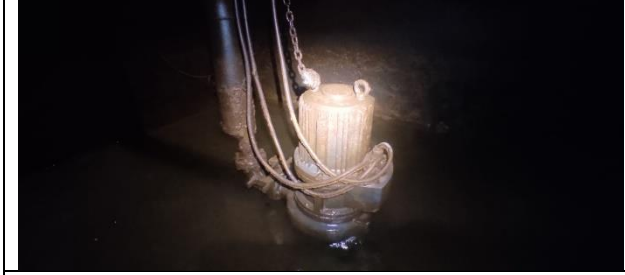
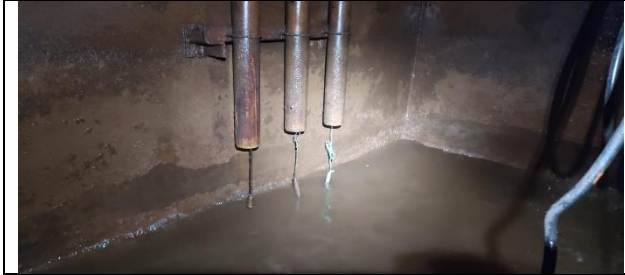
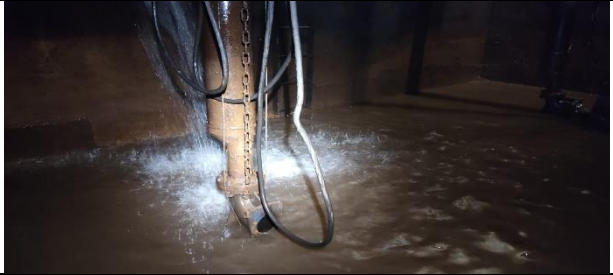
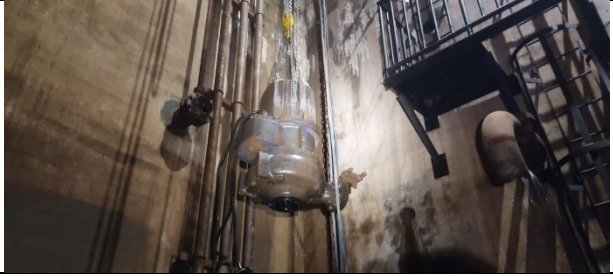
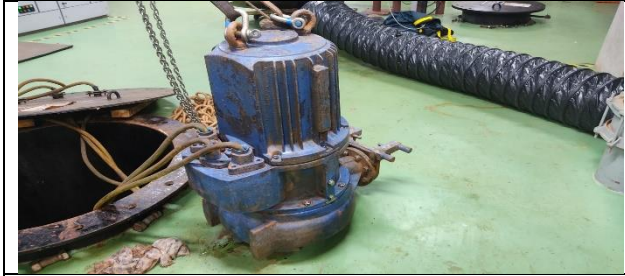
Figura 41: Inspeção realizada no poço, verificando estado de conservação das bombas no geral.

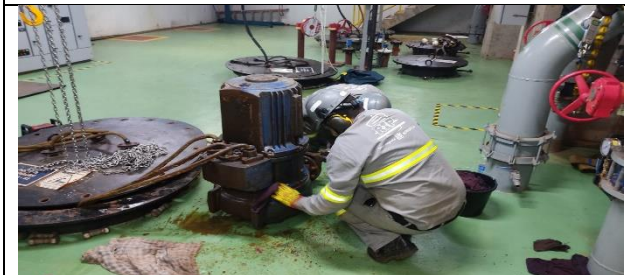
Figura 55: Bombas retiradas do poço.

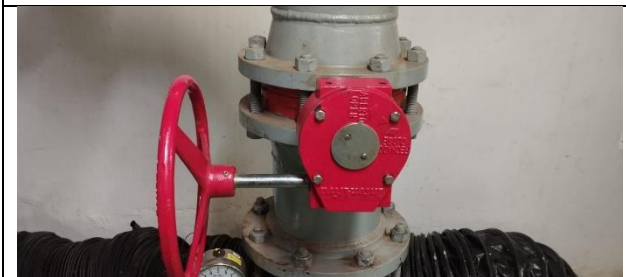
Figura 62: Verificação de funcionamento das válvulas da tubulação do poço de drenagem.

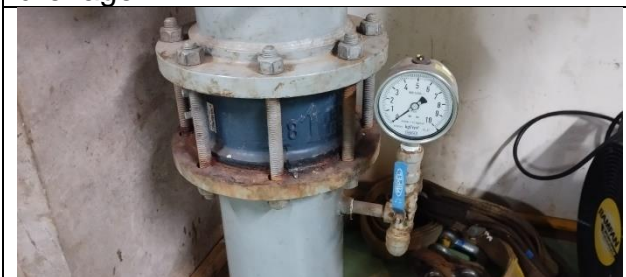
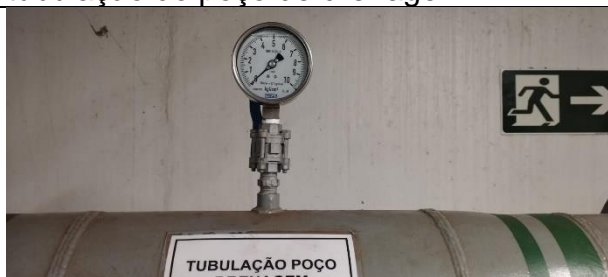
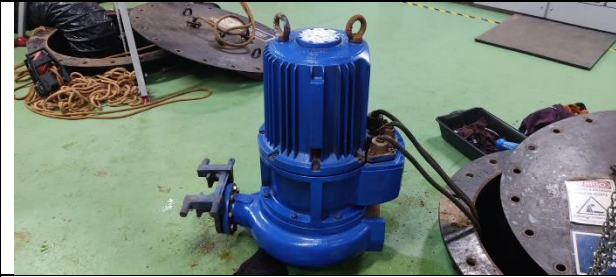
Figura 64: Verificação do estado de conservação dos manômetros da tubulação do poço de drenagem.

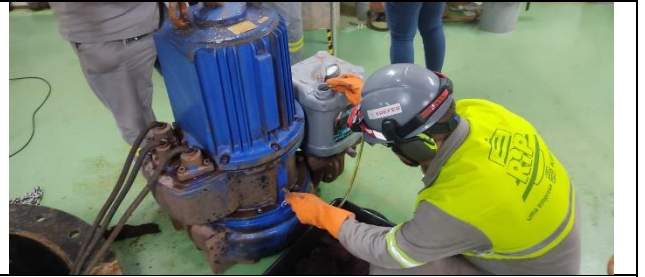
Figura 67: Motobomba limpa.

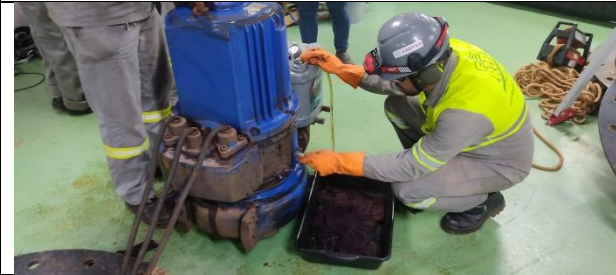
Figura 68: Reposição de óleo na motobomba do poço de drenagem.

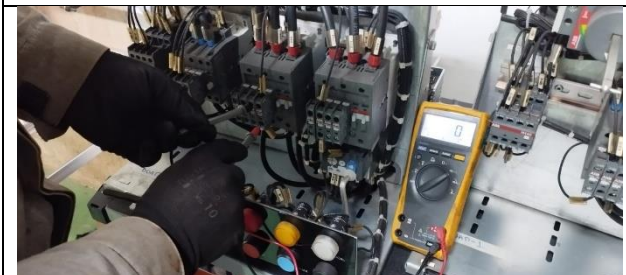
Figura 08: Realizado testes com multímetro.

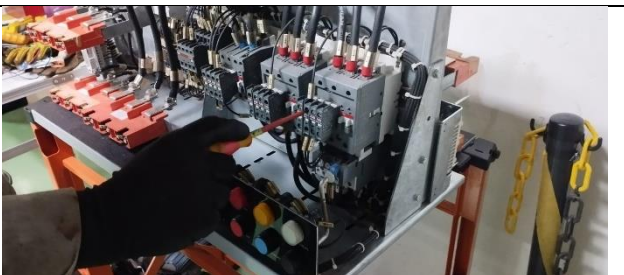
Figura 09: Realizado testes com multímetro.

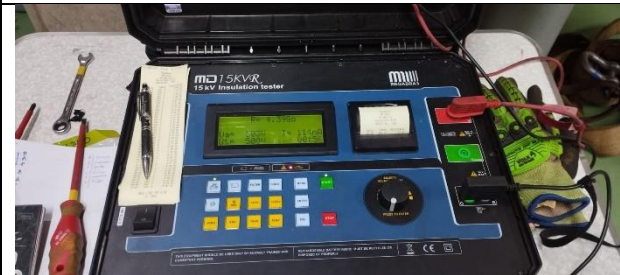
Figura 22: Realizando ensaios.

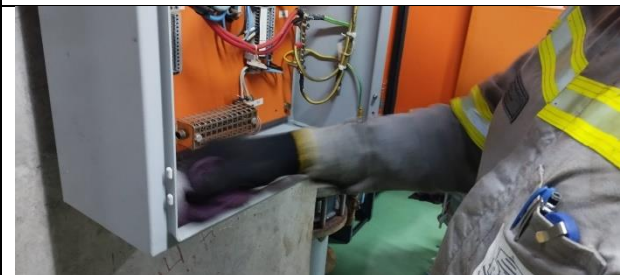
Figura 24: Feito limpeza do painel de distribuição de alimentação das bombas.

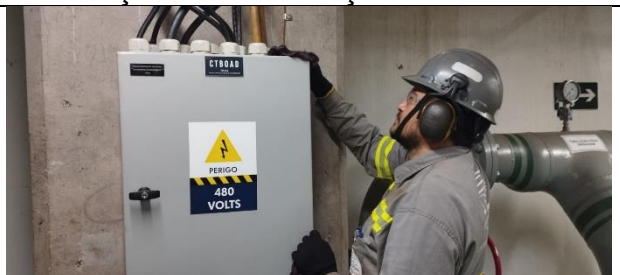
Figura 25: Feito limpeza do painel de distribuição de alimentação das bombas.

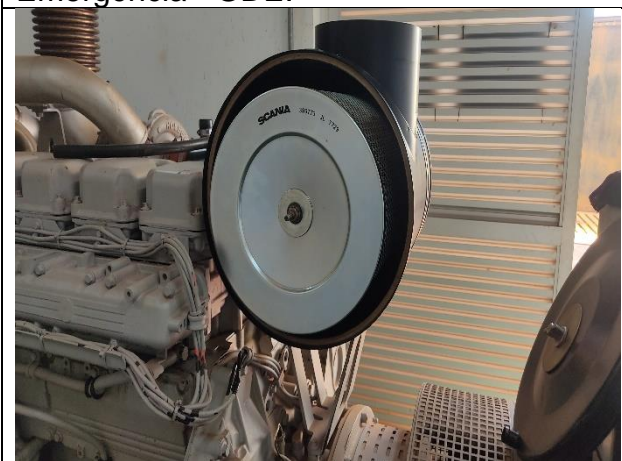
Figura 03 - Substituição do Filtro de Ar.

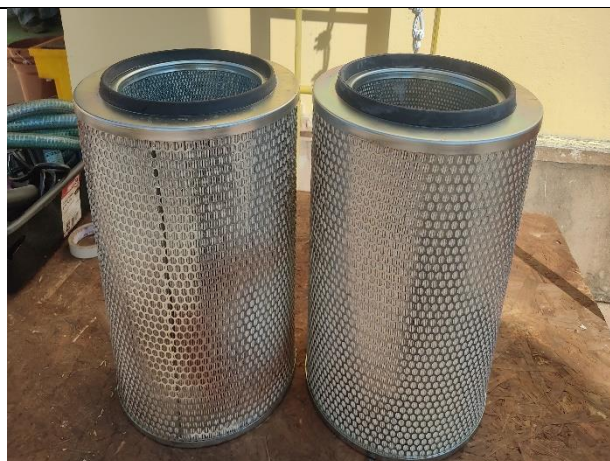
Figura 04 - Comparativo dos dois Filtros de Ar, Esquerda Usado e Direita o Novo.

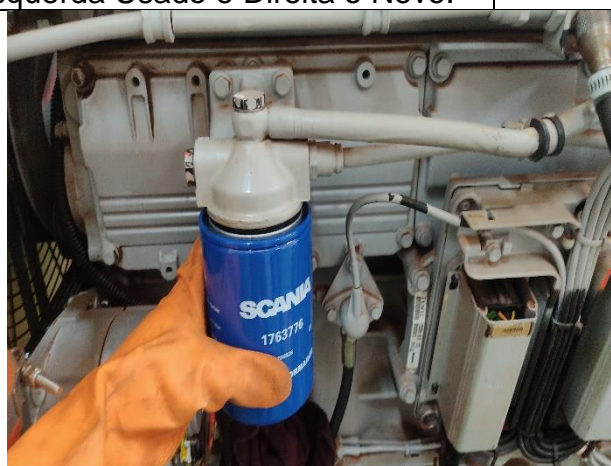
Figura 06 - Filtro Novo de Combustível.

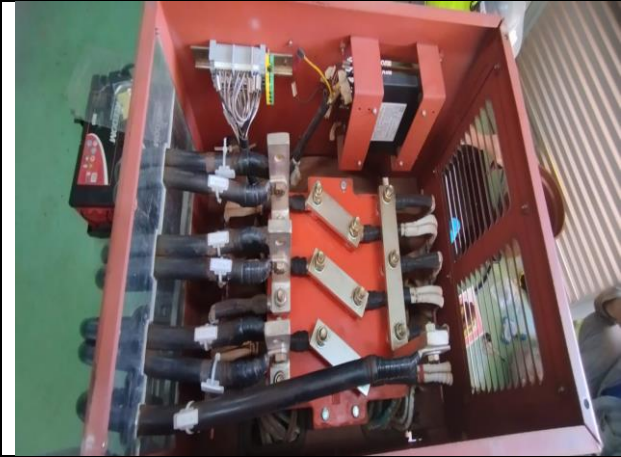
Figura 17 - Reaperto das conexões.

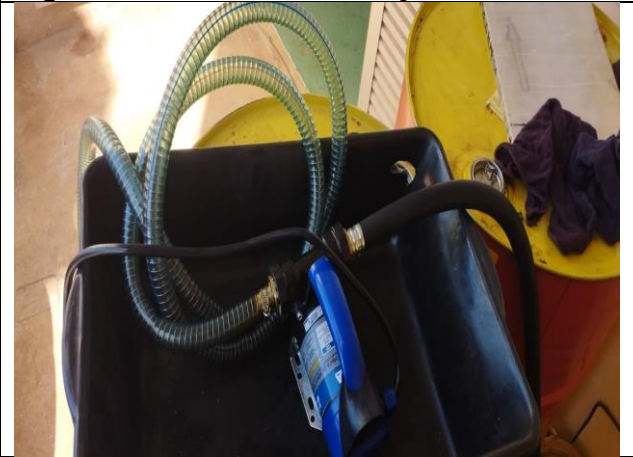
Figura 22 –Retirado do óleo diesel

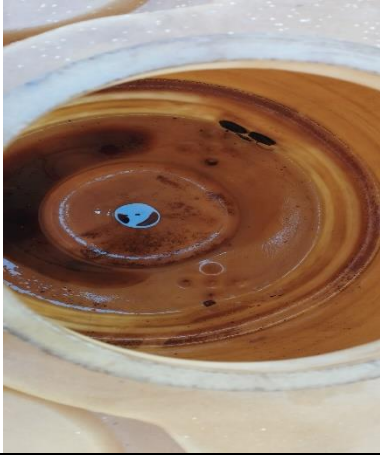
Figura 21 – Borra do óleo diesel

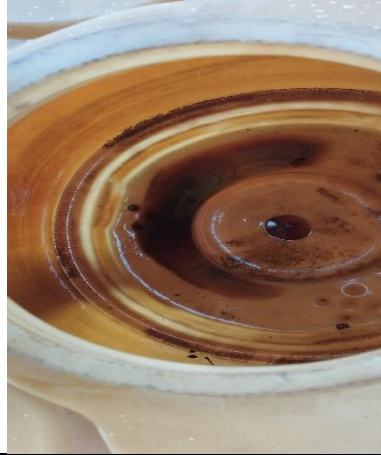
Figura 22 – Borra do óleo diesel

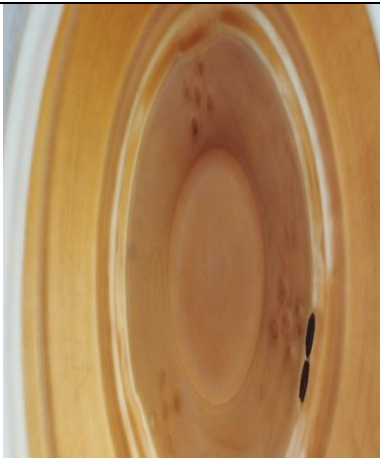
Figura 21 – Após limpeza

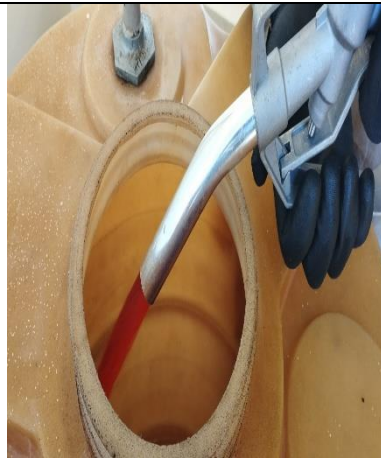
Figura 22 – Abastecimento de óleo diesel

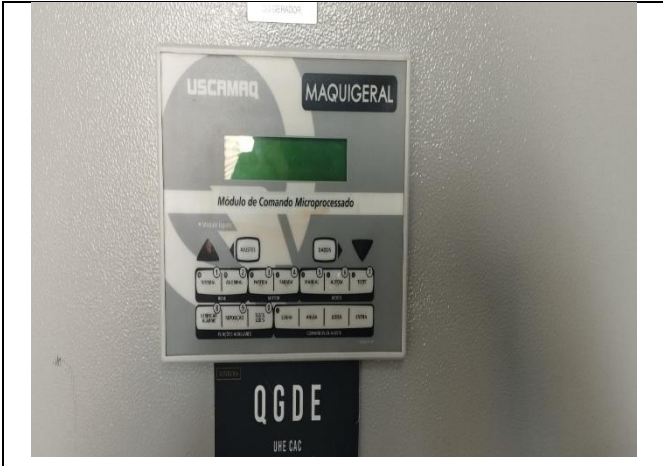
Figura 25 – IHM com defeito

Deverá ser programada a substituição do controlador USCA e do botão de emergência conforme a compra e a disponibilidade dos componentes.

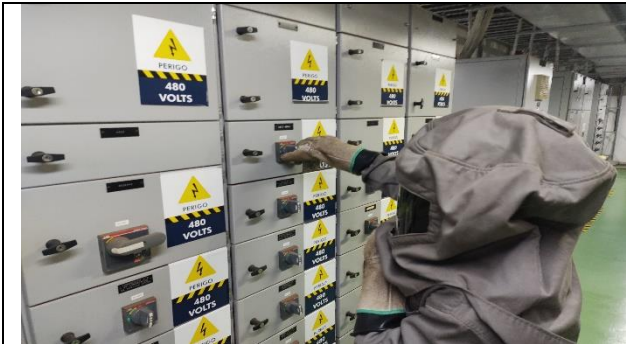
Figura 01: Realização de bloquei CBT1 48Vcc.

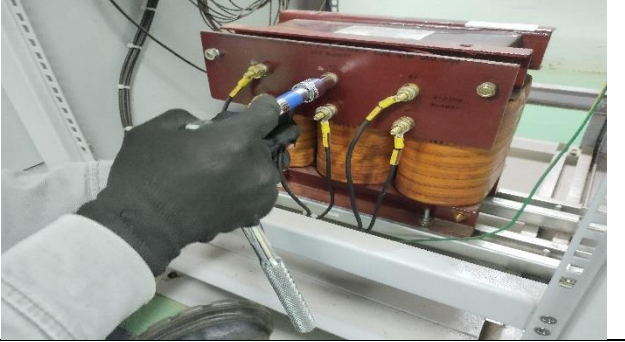
Figura 11: Realizado torque ideal de 15Nm nas conexões do Retificador 48Vcc.

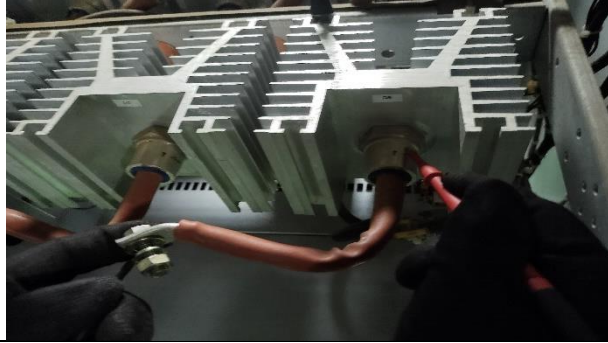
Figura 16: Feita medições dos diodos presentes no retificador.

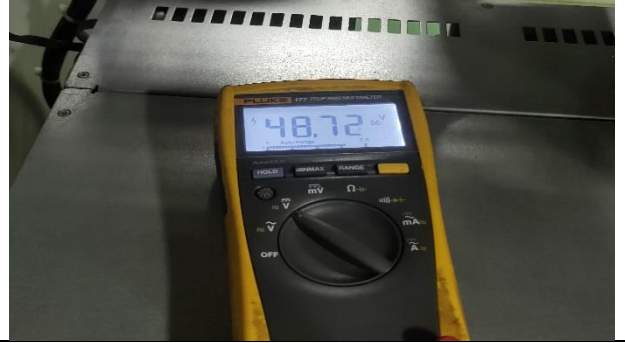
Figura 17: Feita medições dos diodos presentes no retificador.

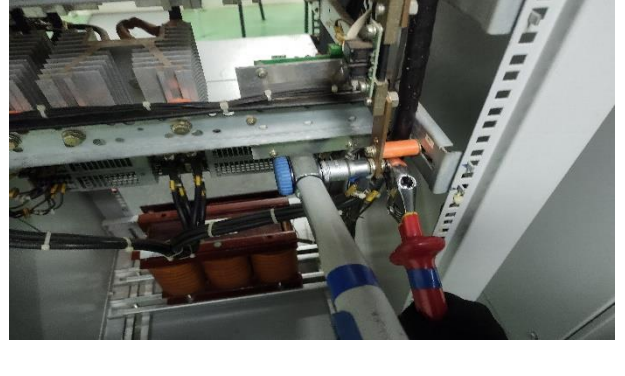
Figura 19: Realizado torque ideal de 15Nm nas conexões do Retificador 48Vcc.

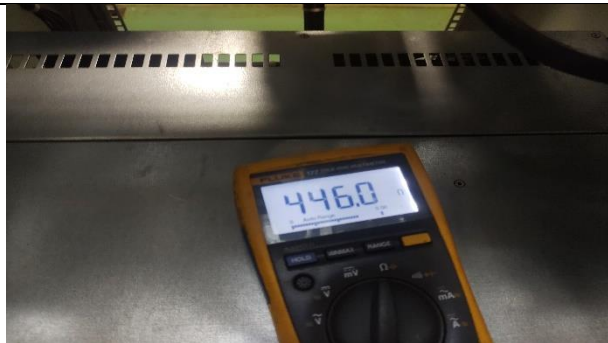
Figura 25: Realizada medição nas bobinas do painel.

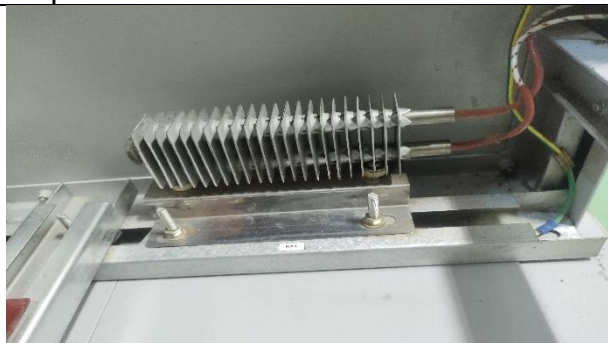
Figura 27: Inspeção nos cabos de alimentação do painel.

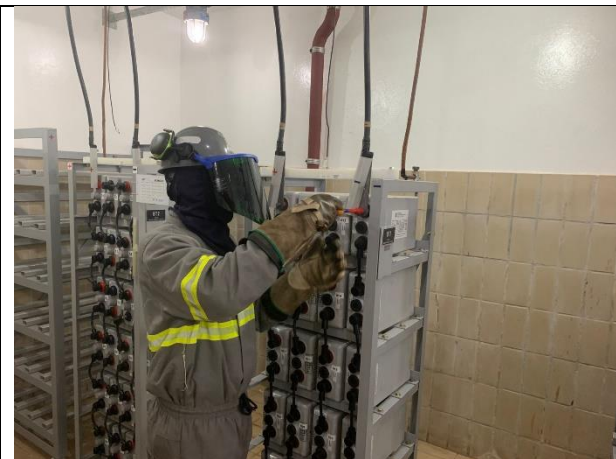
Figura 05 – Desconexões dos cabos alimentação polos positivo e negativo banco de bateria.

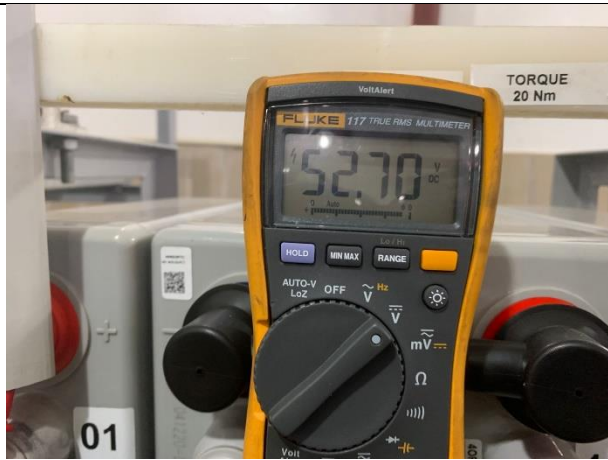
Figura 06 – Medição de tensão zero dos cabos retificador que alimenta banco de baterias

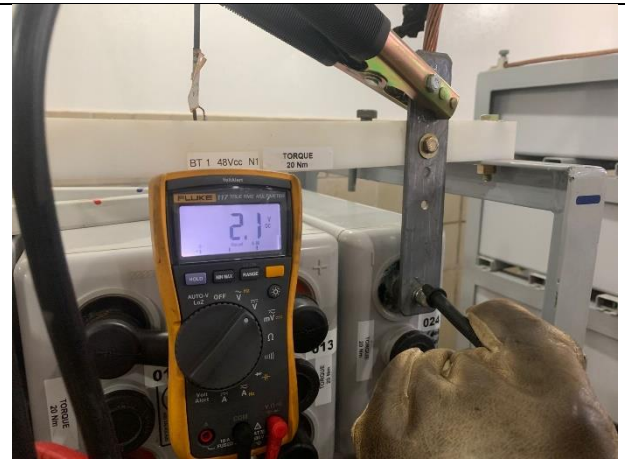
Figura 07 – Medições de tensão do conjunto do banco de baterias repouso.

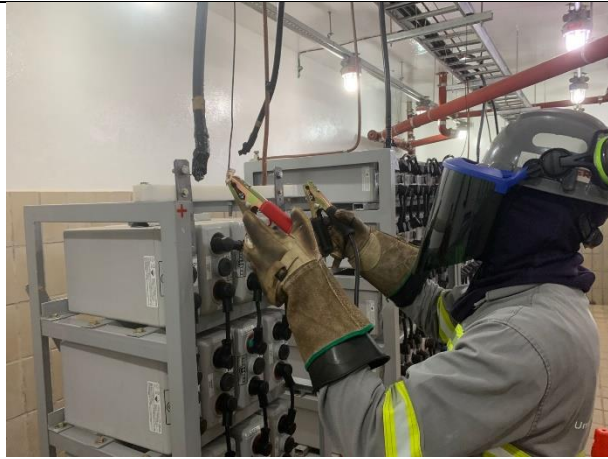
Figura 08 – Medições de tensão VPE banco de baterias repouso.

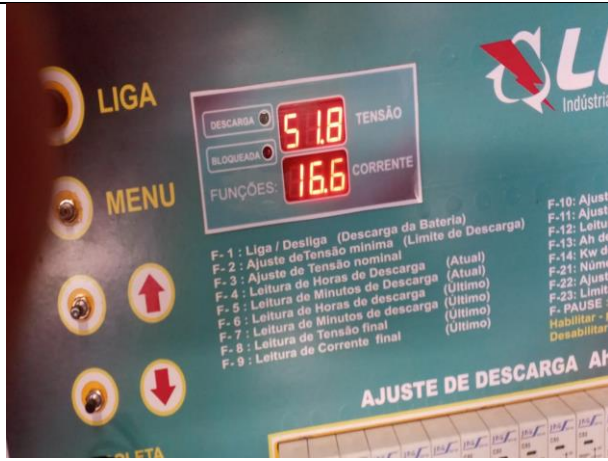
Figura 10 – Acesso software Luffe1000W ajuste tensão mínima e nominal

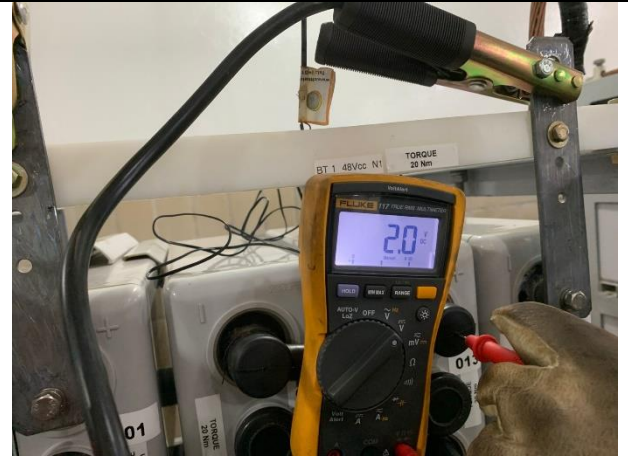
Figura 13 – Medição de corrente ciclo 15 minutos.

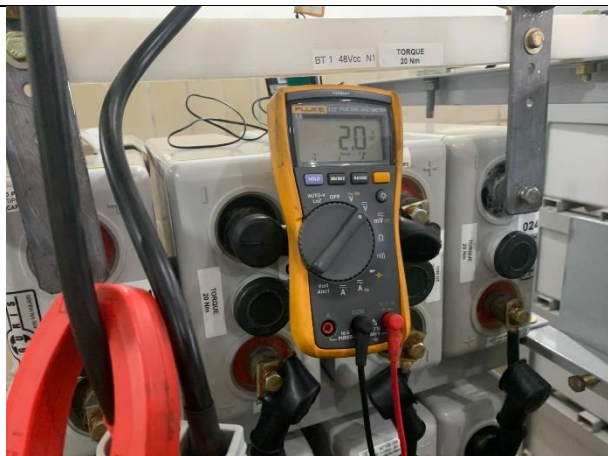
Figura 16 – Medições de tensão do ciclo 1hs.

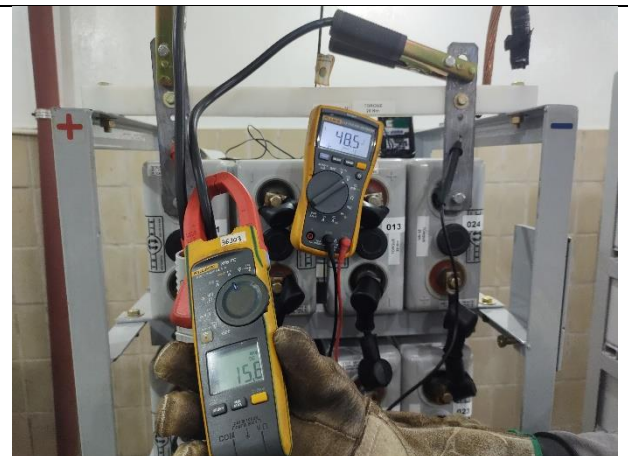
Figura 17 – Medição de tensão VPE do ciclo 1hs.

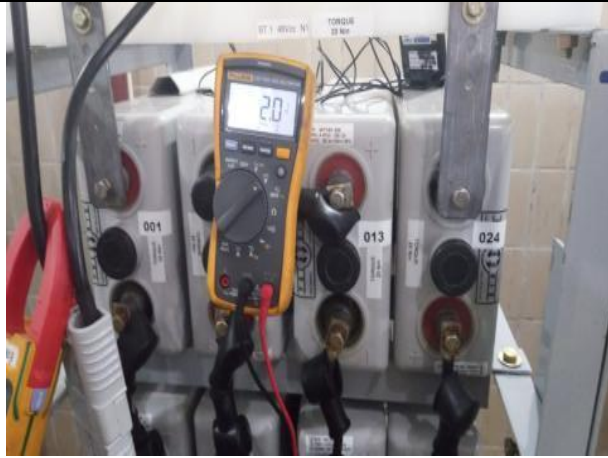
Figura 18 – Medições de tensão e corrente do ciclo 2hs.

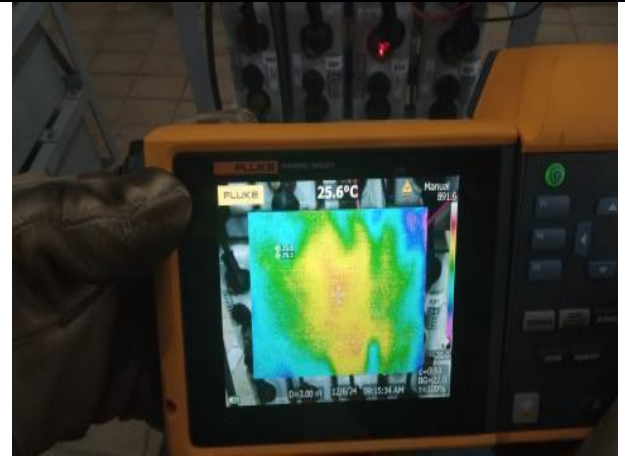
Figura 19 – Medição de tensão VPE do ciclo 2hs.

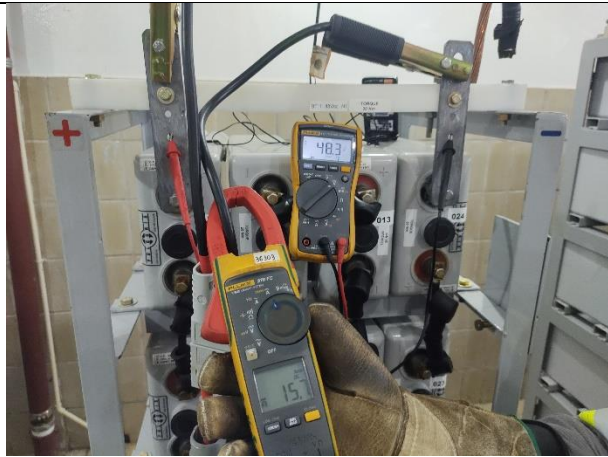
Figura 20 – Medição de temperatura dos elementos do ciclo 2hs

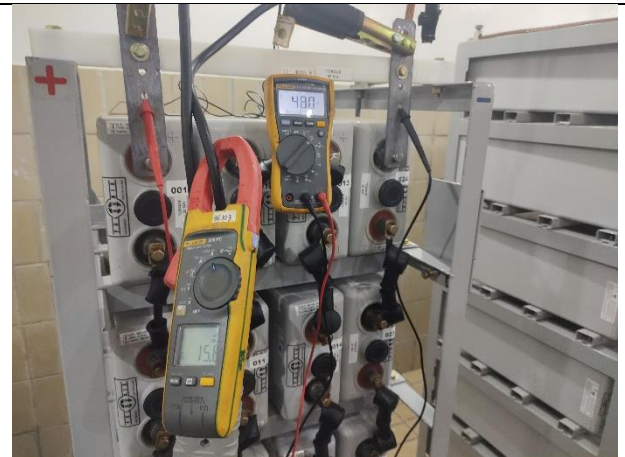
Figura 23 – Medição de temperatura dos elementos do ciclo 3hs

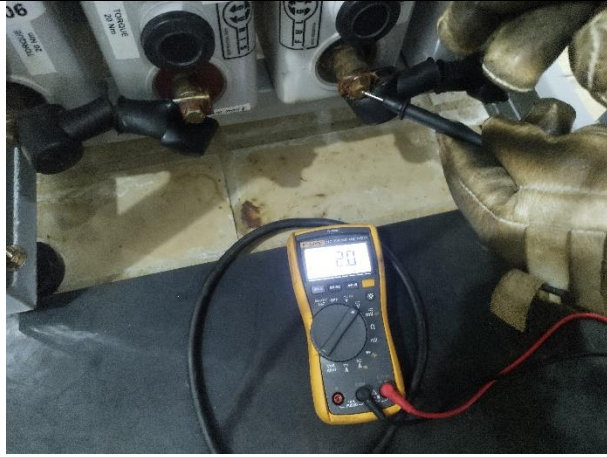
Figura 24 – Medições de tensão e corrente do ciclo 4hs.

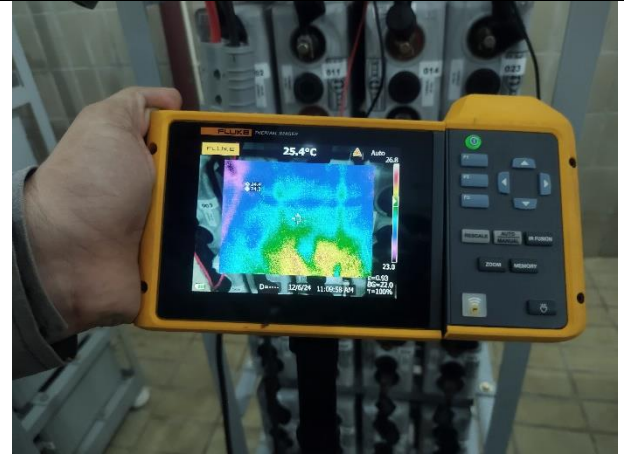
Figura 25 – Medição de tensão VPE do ciclo 4hs.

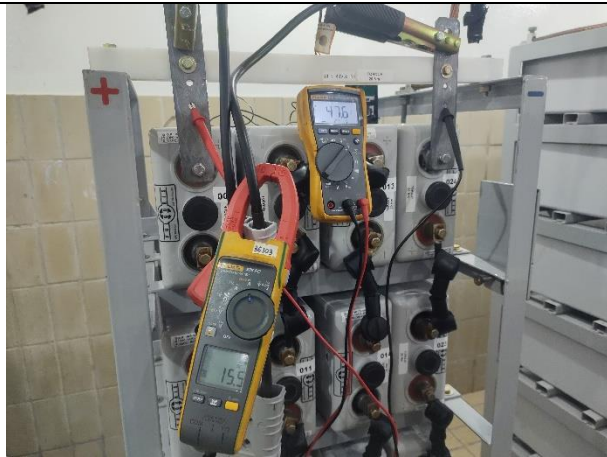
Figura 26 – Medição de temperatura dos elementos do ciclo 4hs.

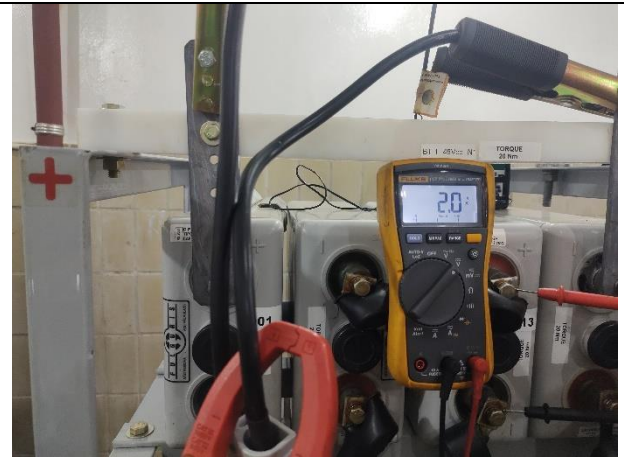
Figura 27 – Medições de tensão e corrente do ciclo 5hs..

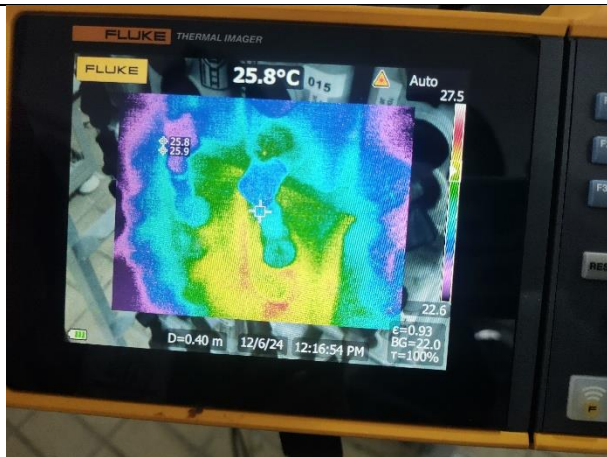
Figura 28 – Medição de tensão VPE do ciclo 5hs.

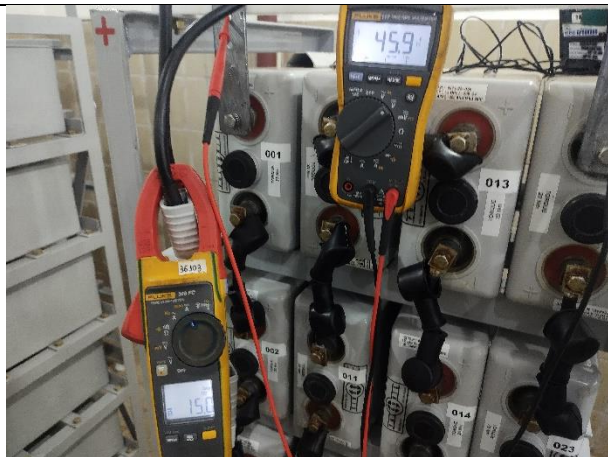
Figura 37 – Medição de tensão VPE do ciclo 8hs.

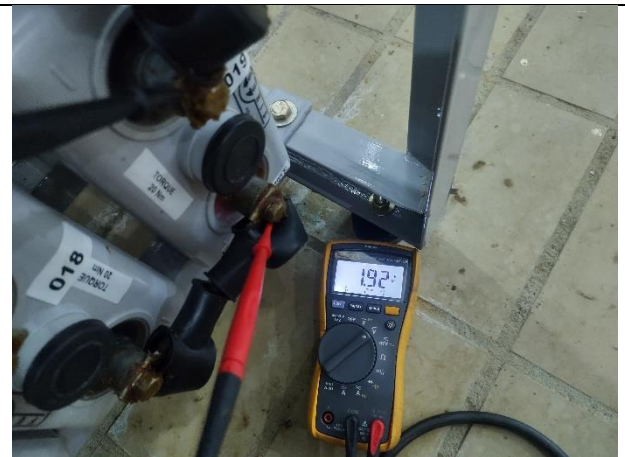
Figura 38 - Medição de temperatura dos elementos do ciclo 8hs.

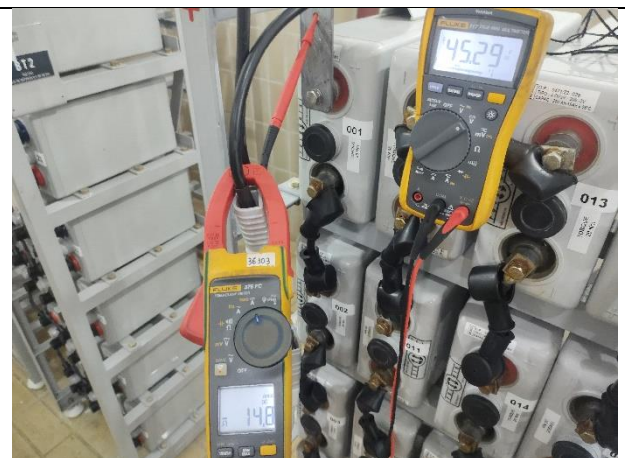
Figura 40 – Medição de tensão VPE do ciclo 9hs..

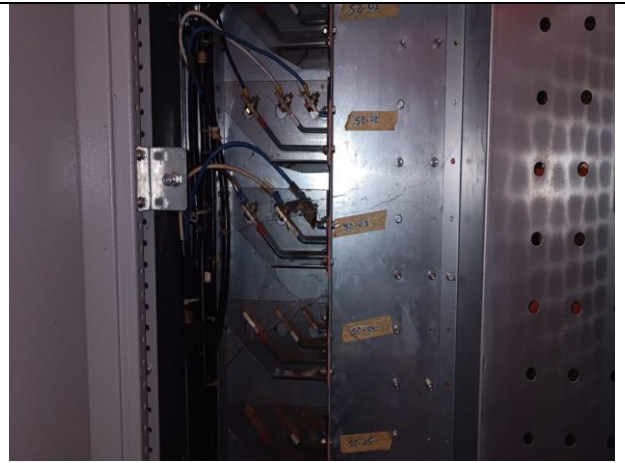
Figura 04 – Inspeção visual

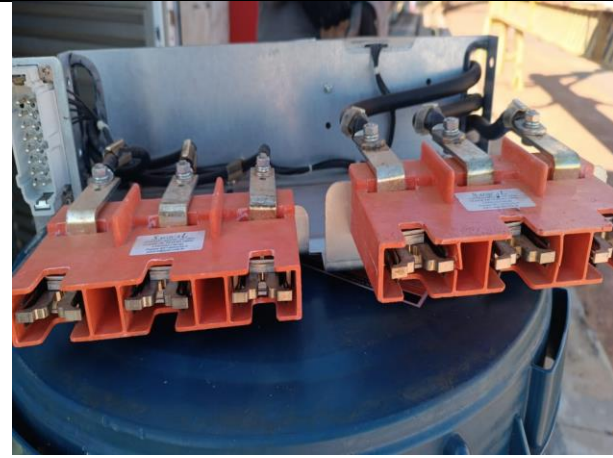
Figura 09 – Inspeção das conexões

Figura 10 – Conferência de aperto nas conexões

Inspeção geral nas gavetas, limpeza e conferência de aperto em todas as conexões, disjuntores, barramentos, etc.

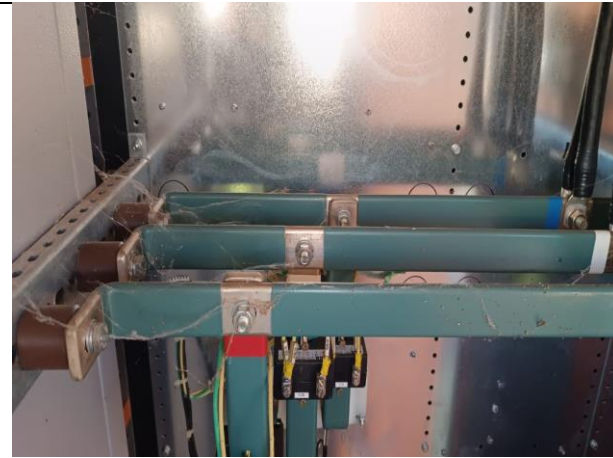
Figura 11 - Inspeção das conexões do barramentos

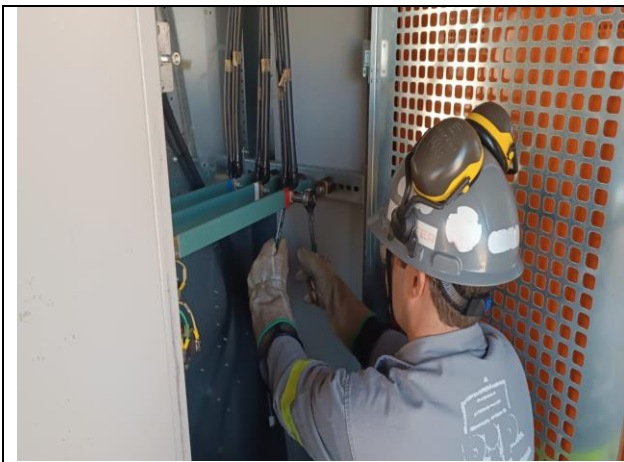
Figura 13 – Conferência de aperto nas conexões dos barramentos

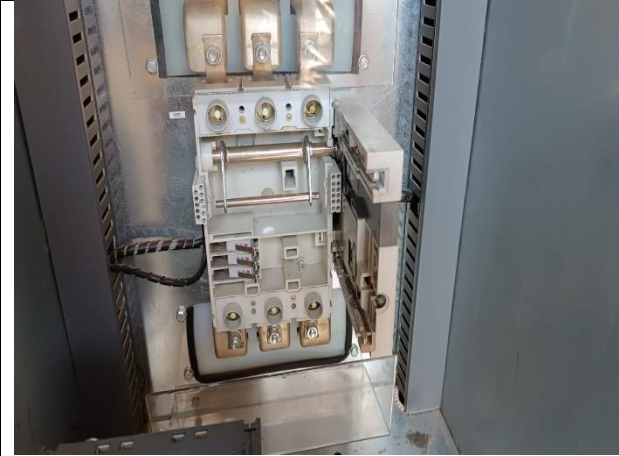
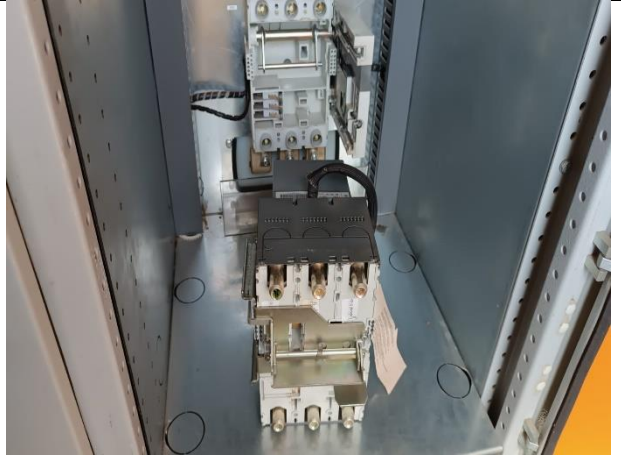
Inspeção interna nos disjuntores e conferência de aperto nas conexões

Figura 24 – Inspeção interna de acoplamento do disjuntor

Figura 24 – Inspeção do disjuntor e sistema de extração

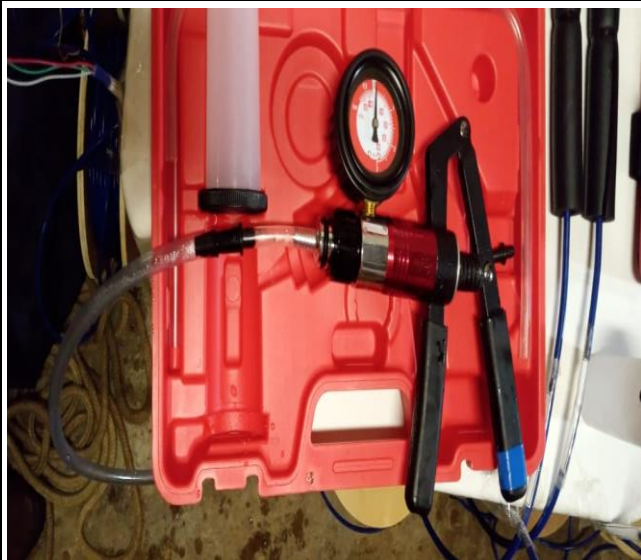
**Foto 11** – Bomba a vácuo para injeção d'água por pressão.

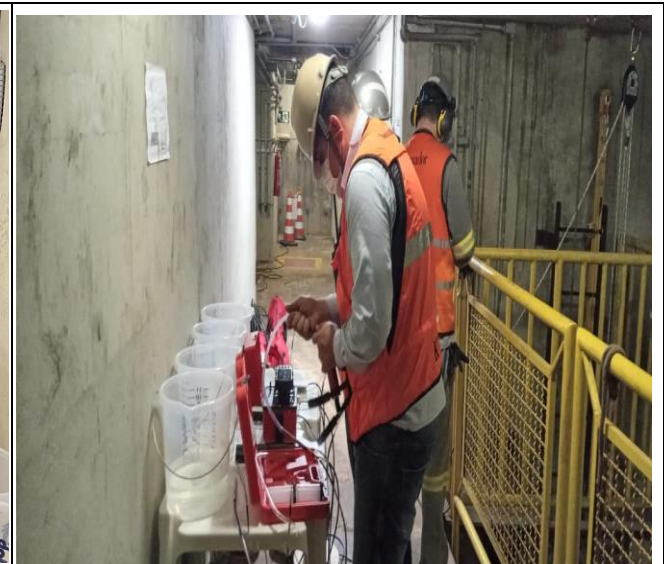
**Foto 14** – Leitura após saturação por pressão.

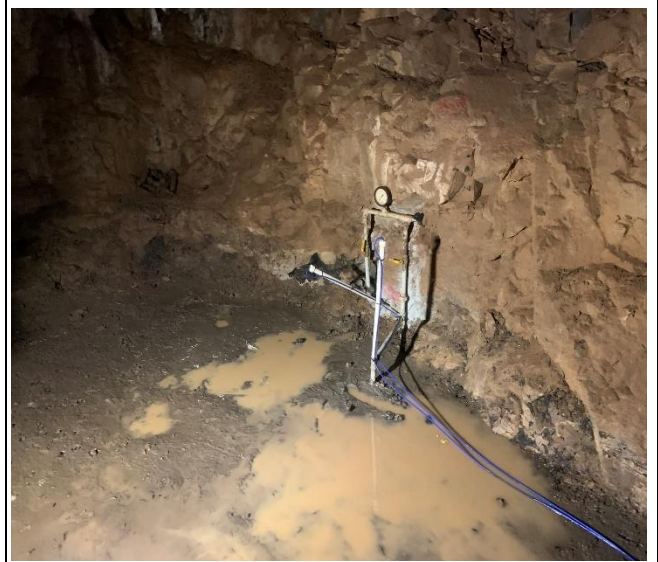
**Foto 18** – Instrumento instalado no tubo de PVC conforme o projeto.
