Plano de Segurança de Barragens Usina Hidrelétrica de Caçu

VOLUME IV

A Kinross Brasil Mineração S/A contratou serviço especializado de Engenharia para elaboração da Revisão Periódica de Segurança de Barragens (RPS) da UHE Caçu, localizada no município de Caçu no Estado de Goiás.

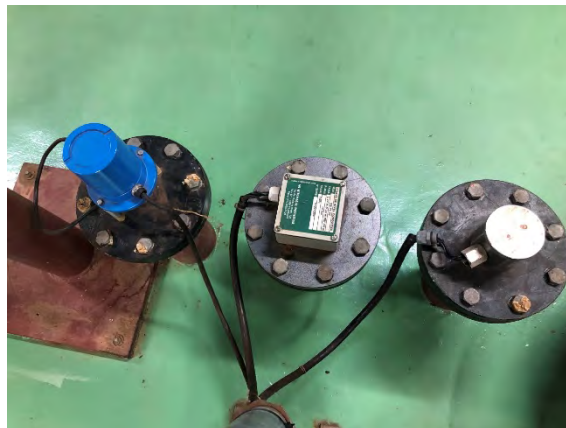
Sondas de medição do nível do poço de drenagem – Falta identificação (tags)

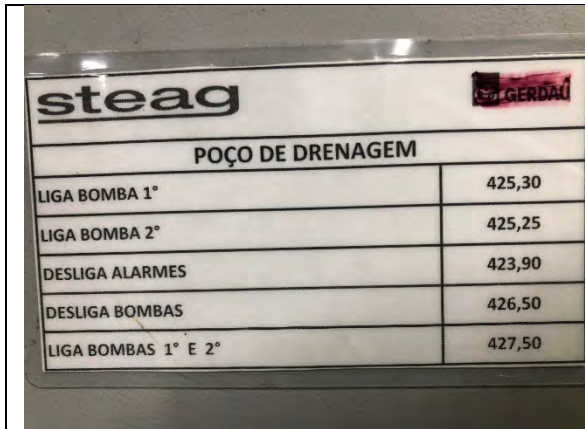
Identificação presente no CCMDE com informações desatualizadas

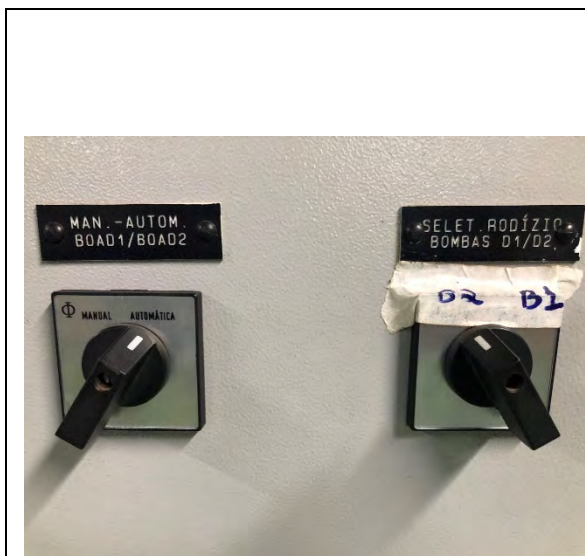
Seletor de operação das motobombas Manual ou Automático
 Seleção do rodízio de motobombas – plaqueta com indicação invertida

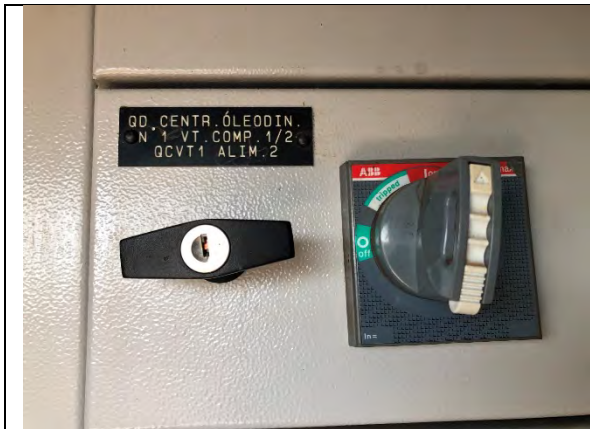
QDVT – Gaveta para alimentação AC 2 da central hidráulica 1 – Tag aparentemente errado

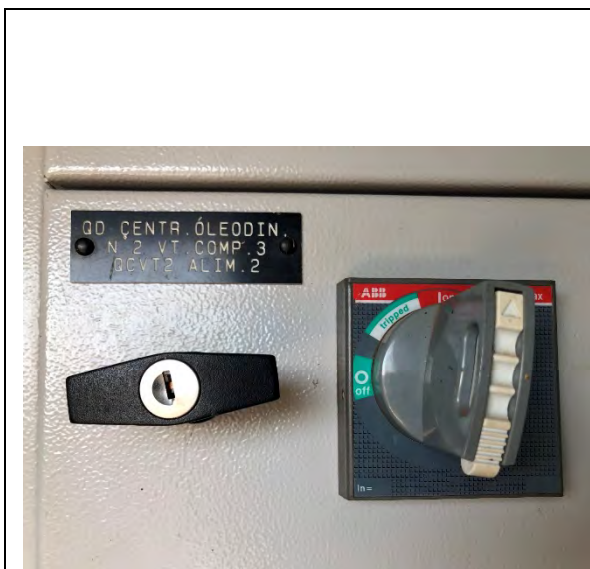
QDVT – Gaveta para alimentação AC 2 da central hidráulica 2 – Tag aparentemente errado

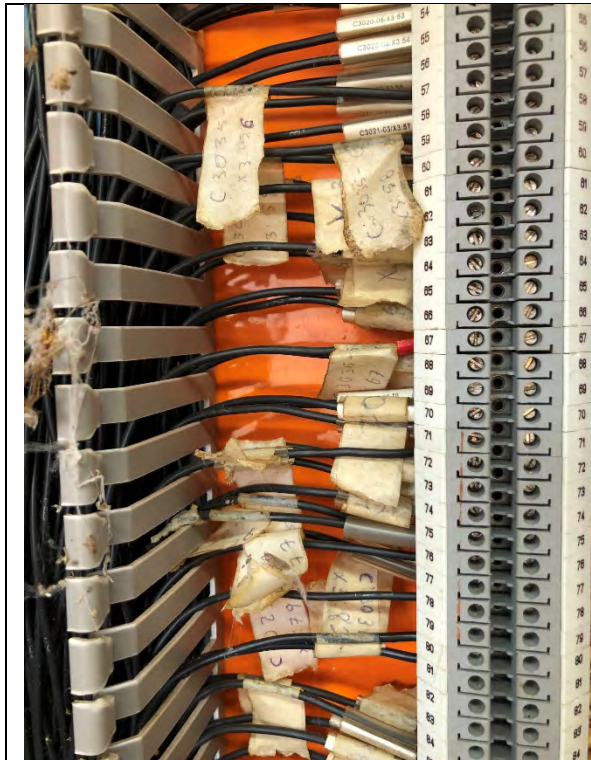
QSVT – Cabos sem anilhas com etiquetas temporárias – Aparentemente da época da construção

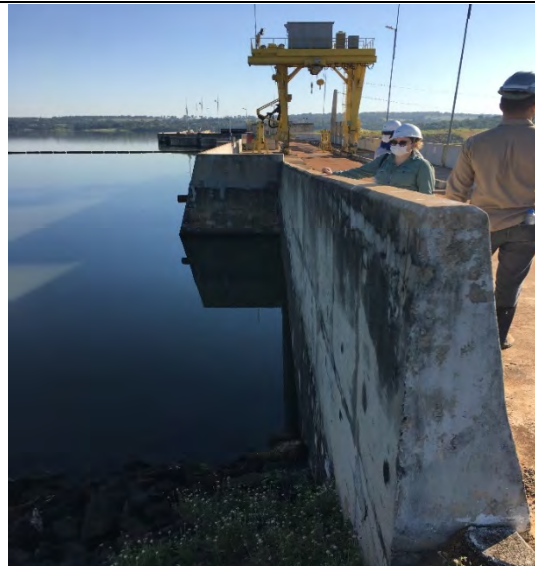
FOTO 35. BARRAGEM TRANSIÇÃO NA MD – VISTA DE MONTANTE - SEM SINAIS DE QUALQUER COMPROMETIMENTO ESTRUTURAL.

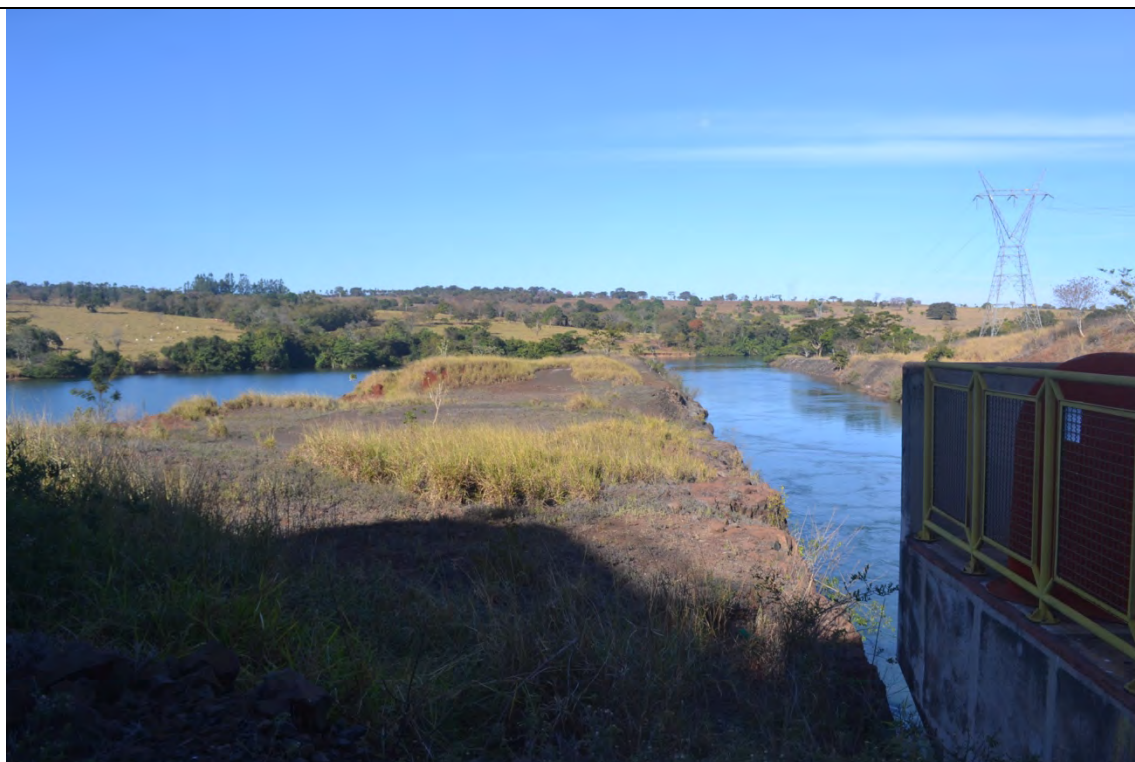
Faz parte desta estrutura um canal escavado em rocha. A margem direita apresenta taludes verticais, estáveis. A margem esquerda (septo) apresenta taludes mais baixos, com alguns pontos de ravinamento e processos erosivos, mas que não comprometem a estrutura, podendo ser feito monitoramento visual e registro fotográfico periódico.

**FOTO 19. MARGEM ESQUERDA DO CANAL DE RESTITUIÇÃO. VISTA DO SEPTO.**

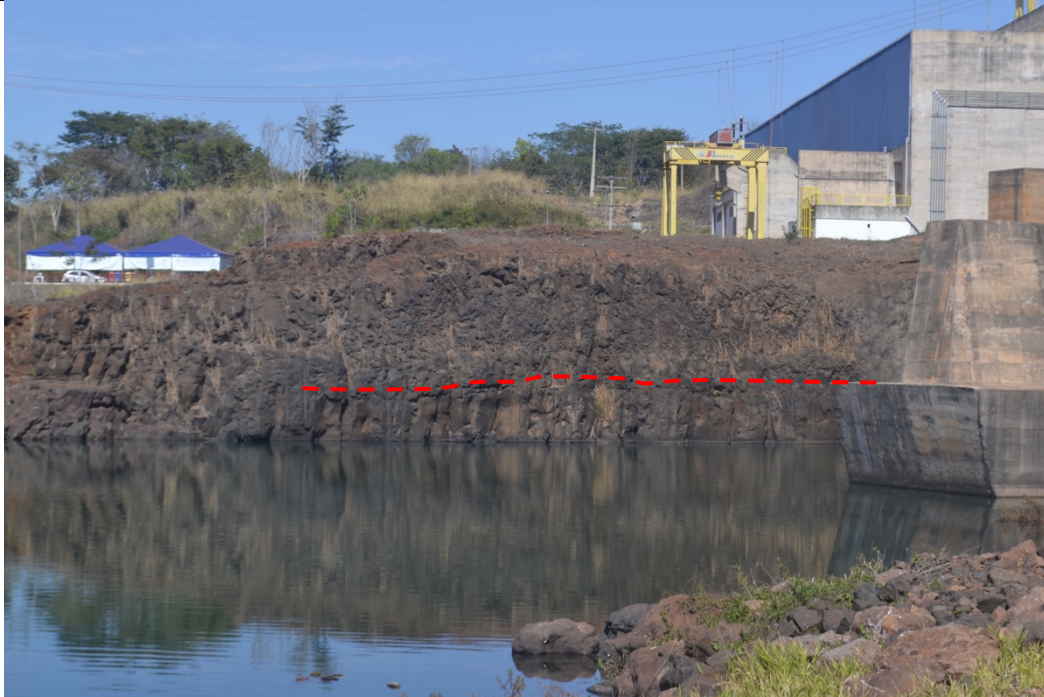
A região à jusante do vertedouro é caracterizada por um canal escavado em rocha, paralelo ao canal de restituição, sendo os mesmos separados por um septo. Nesta região expressou-se uma preocupação com a denominada junta-falha, visível nos taludes da margem direita do canal. Na porção mediana do talude observa-se a descontinuidade sub-horizontal, levemente ondulada e aparentemente fechada, já que não se observam, à distância, pontos com surgência de água ou presença de camada com minerais argilosos. Observam-se locais propícios a queda de pequenos blocos, no entanto não se observam anomalias ou sinais de instabilização dos taludes.

FOTO 27. REGIÃO DA JUNTA-FALHA, VISTA FRONTAL.

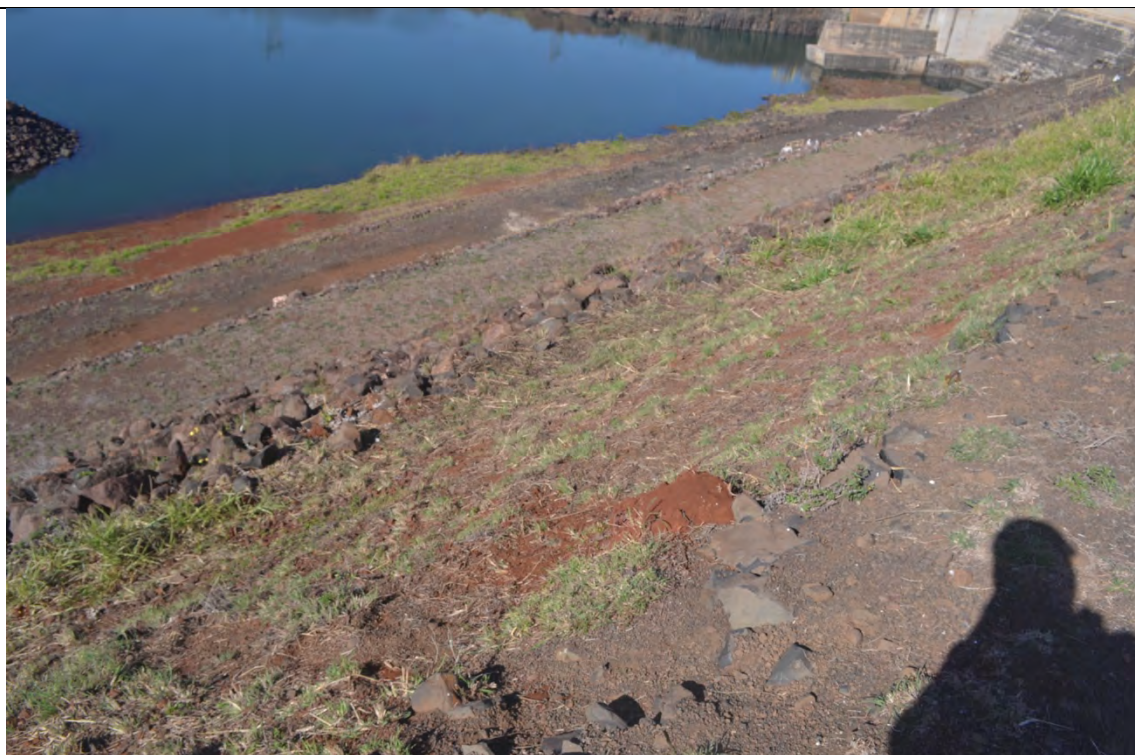
FOTO 43. DETALHE DA FOTO ANTERIOR.

Nº	LOCAL	RECOMENDAÇÕES	FOTOS	PRAZO
1	Casa de Força - Taludes	Recomenda-se a limpeza de vegetação na face e na região da crista dos cortes em rocha da CF.	FOTOS 68 e 69	6 meses
2	Barragem transição (MD)	Recomenda-se, na região do pé da barragem de transição onde há umidade e surgência, uma limpeza que permita inspeção visual.	FOTOS 70 e 71	6 meses
3	Ombreira (ME)	Recomenda-se a limpeza da vegetação e a retirada de árvores de médio porte na região próxima a rampa de concreto.	FOTO 52	6 meses
4	Barragem terra e transição (ME)	Recomenda-se a recomposição (solo + revestimento vegetal) nas regiões com perda de material granular, abatimentos e ravinamentos próximos a crista.	FOTOS 38, 42 e 43	6 meses

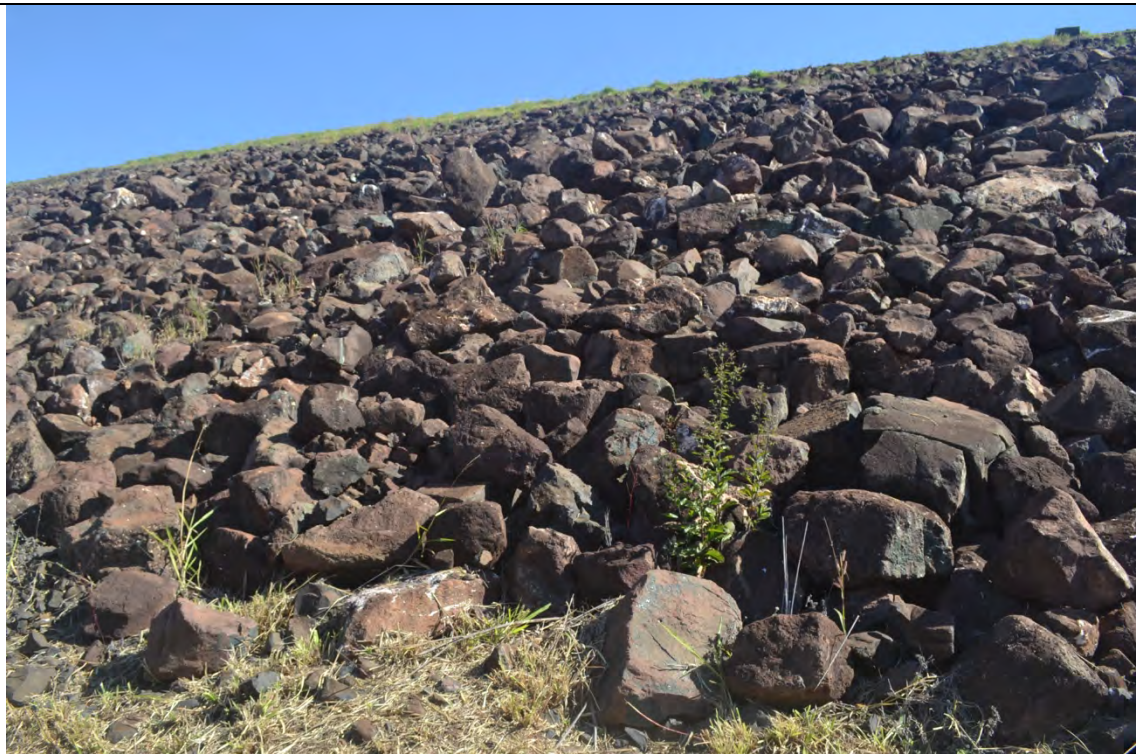
FOTO 45. DETALHE DO ENROCAMENTO, COM VEGETAÇÃO ARBUSTIVA.

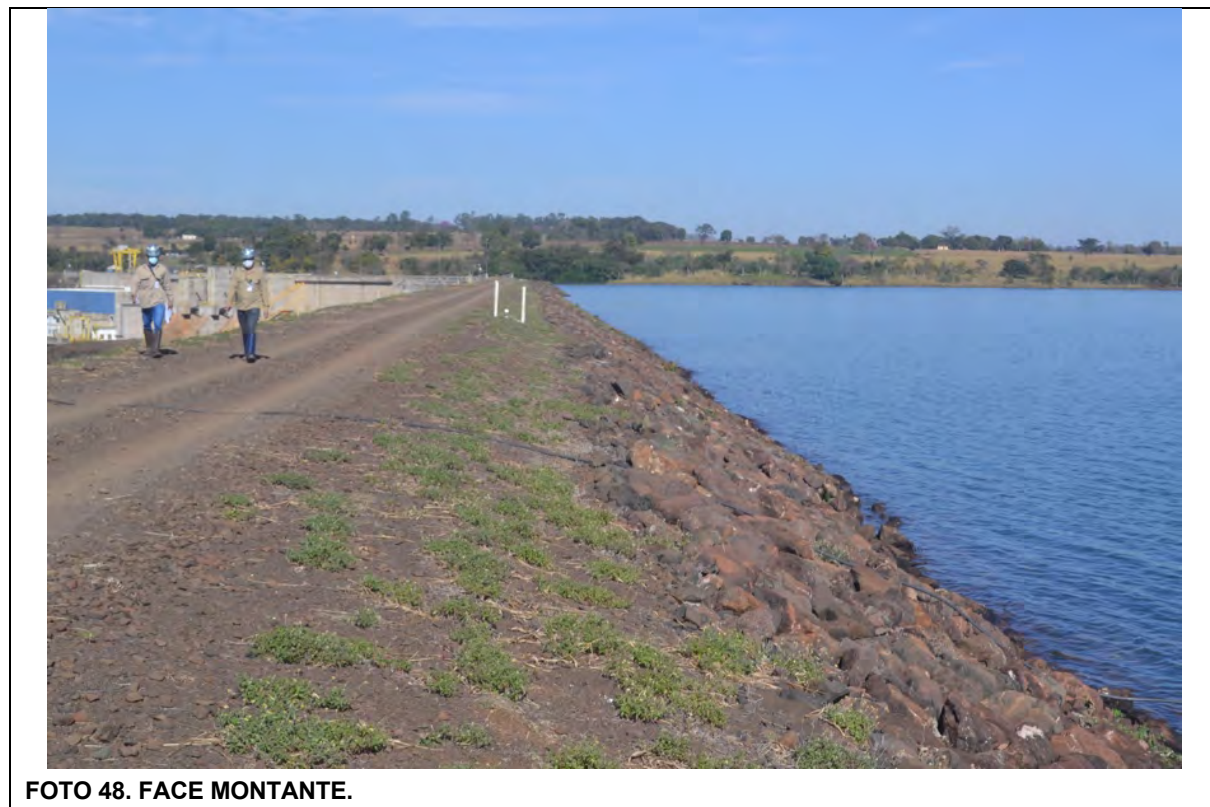
FOTO 48. FACE MONTANTE.

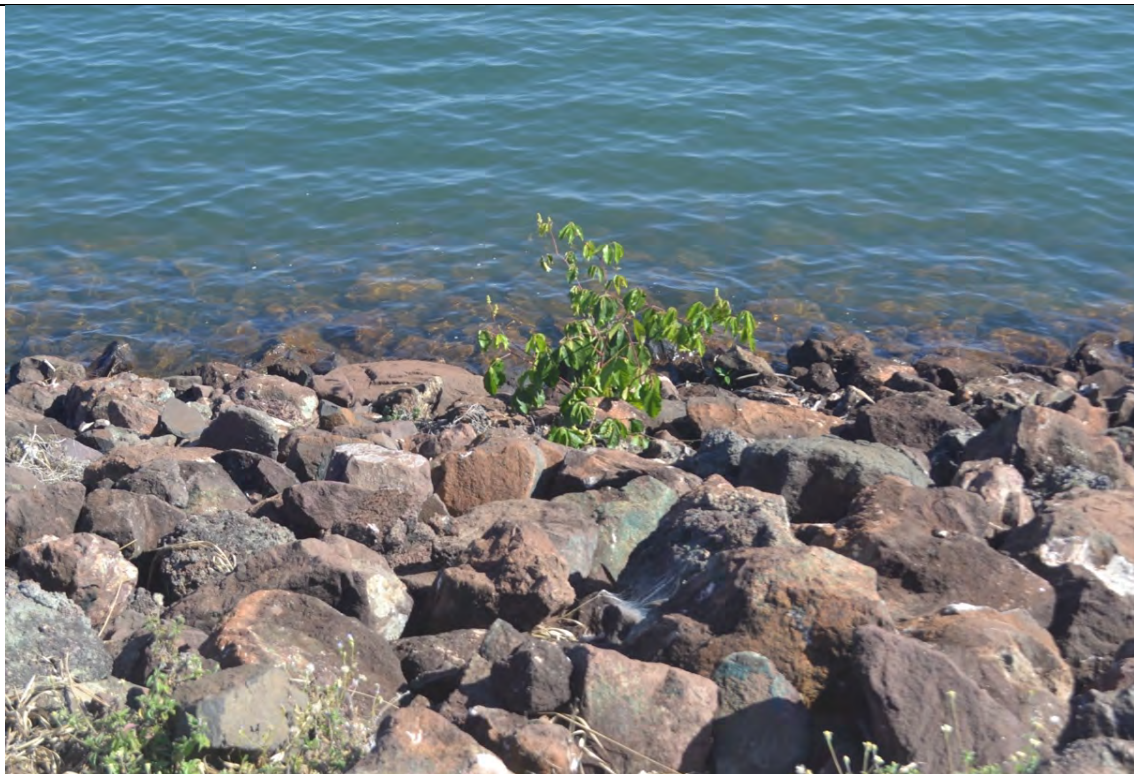
FOTO 49. ARBUSTO EM MEIO AO ENROCAMENTO.

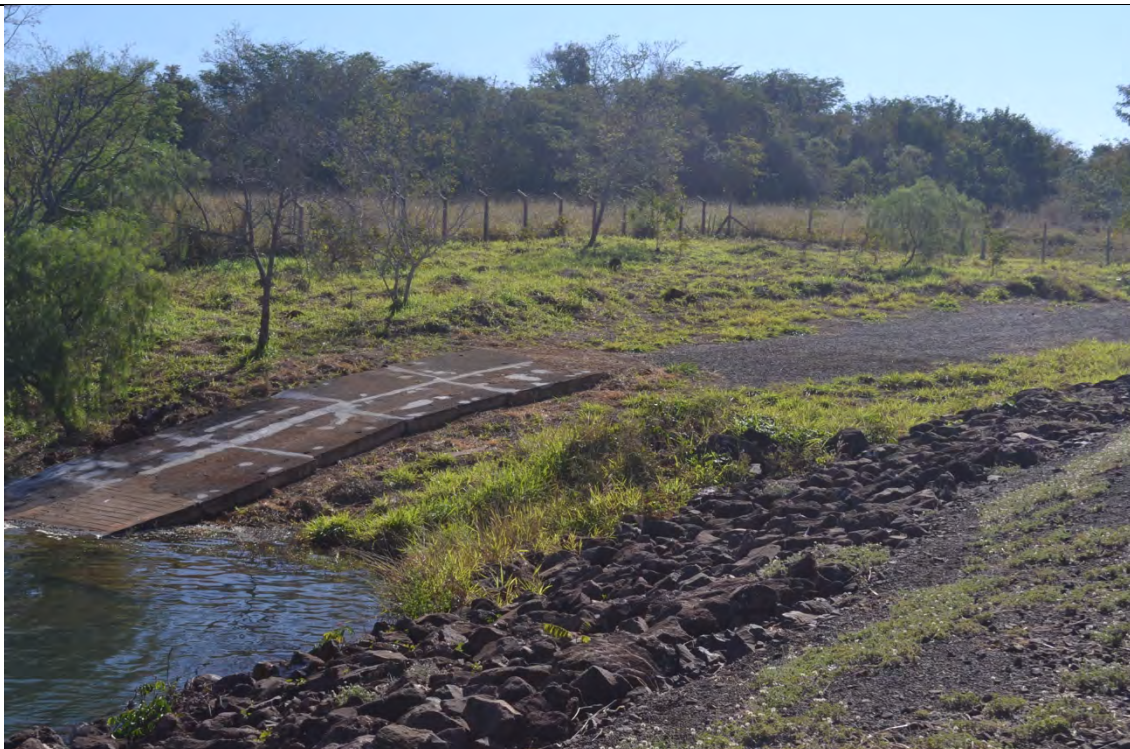
FOTO 52. REGIÃO DA OMBREIRA ESQUERDA. ÁRVORES PRÓXIMAS A RAMPA.

A barragem de enrocamento na margem esquerda, apresenta crista e talude de montante em bom estado geral. Não se observam trincas no pavimento. Poucos pontos isolados com blocos desagregados e arbustos. Canaletas de descida d'água estão sendo implantadas, melhorando o escoamento de águas superficiais. Na região das ombreiras não se observam anormalidades, no entanto recomenda-se a retirada de vegetação (árvores).

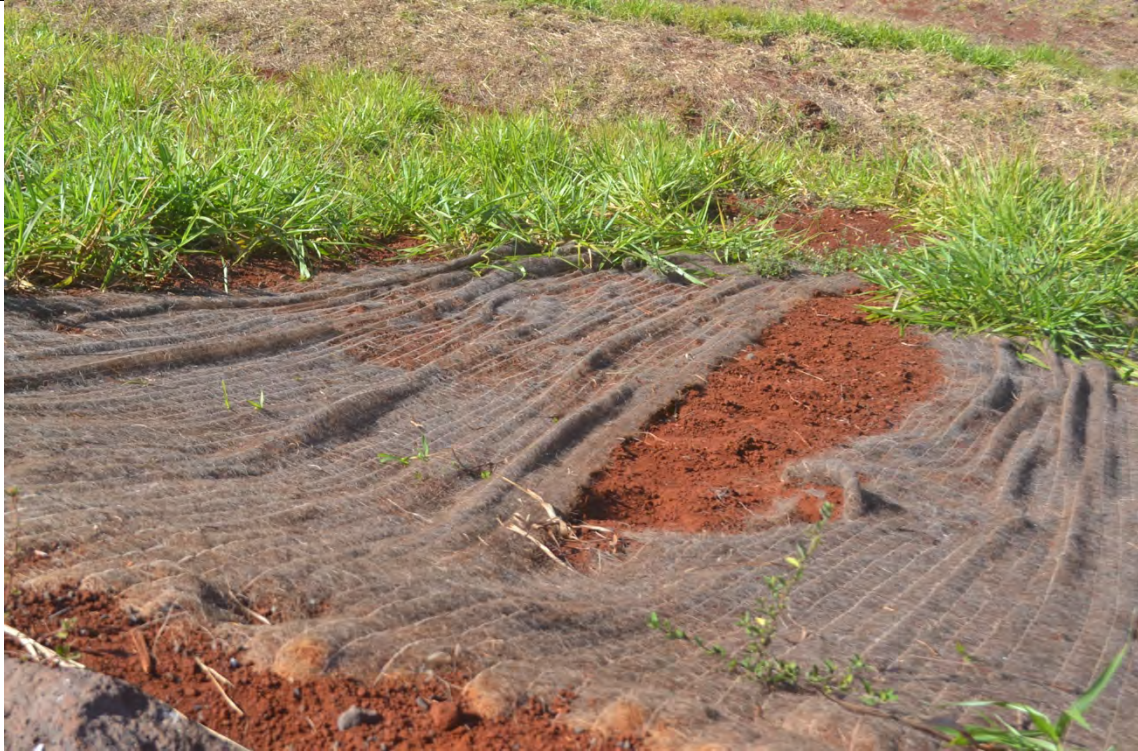
FOTO 54. REGIÃO EM RECUPERAÇÃO COM BIOMANTA.

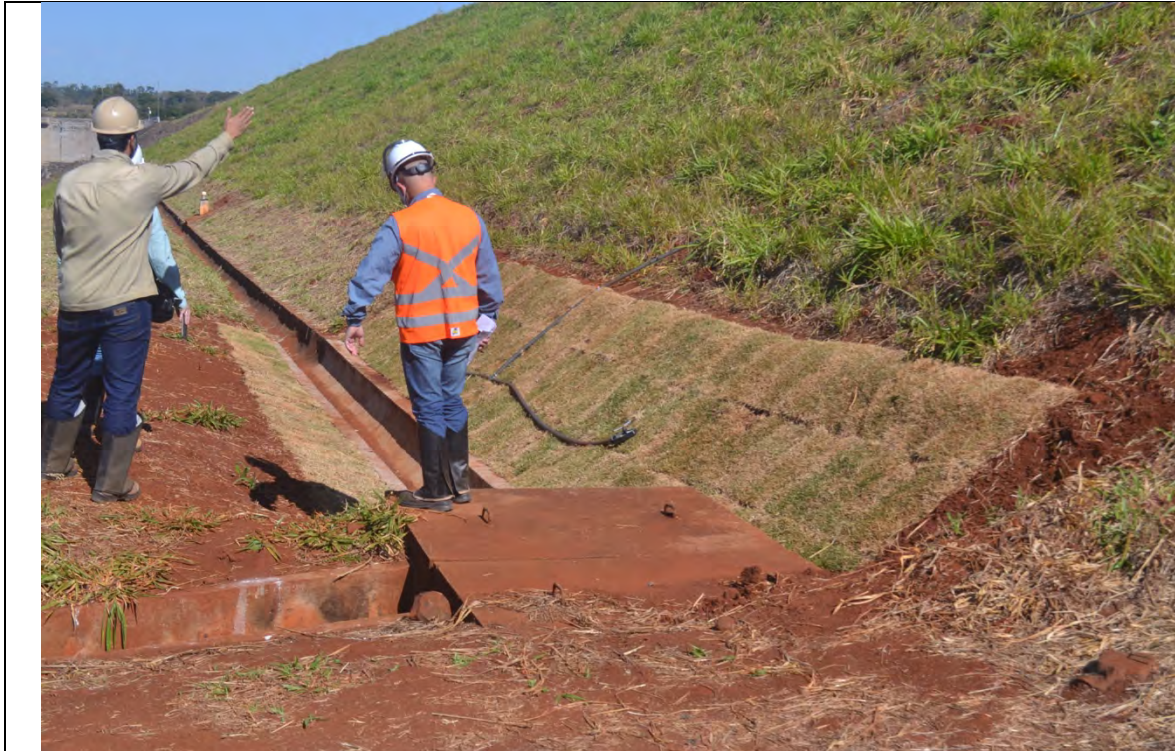
FOTO 56. ÁREA EM RECUPERAÇÃO COM PLACAS DE GRAMA.

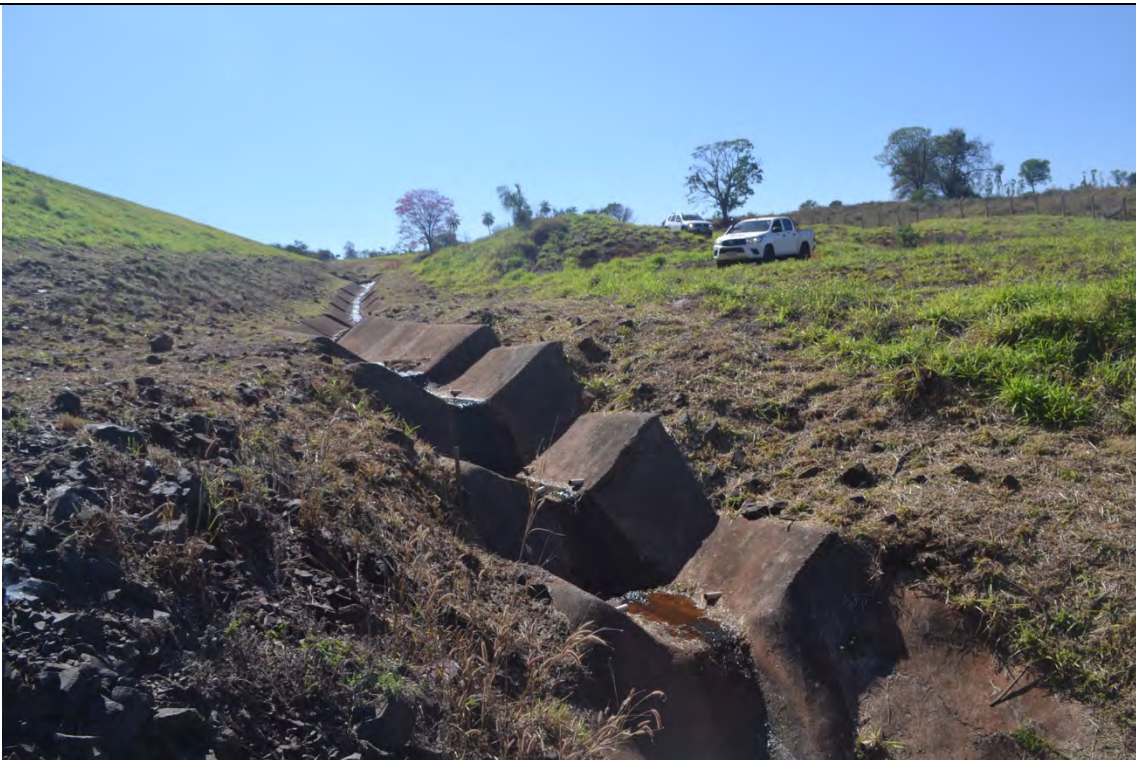
FOTO 61. ESCADA HIDRÁULICA.

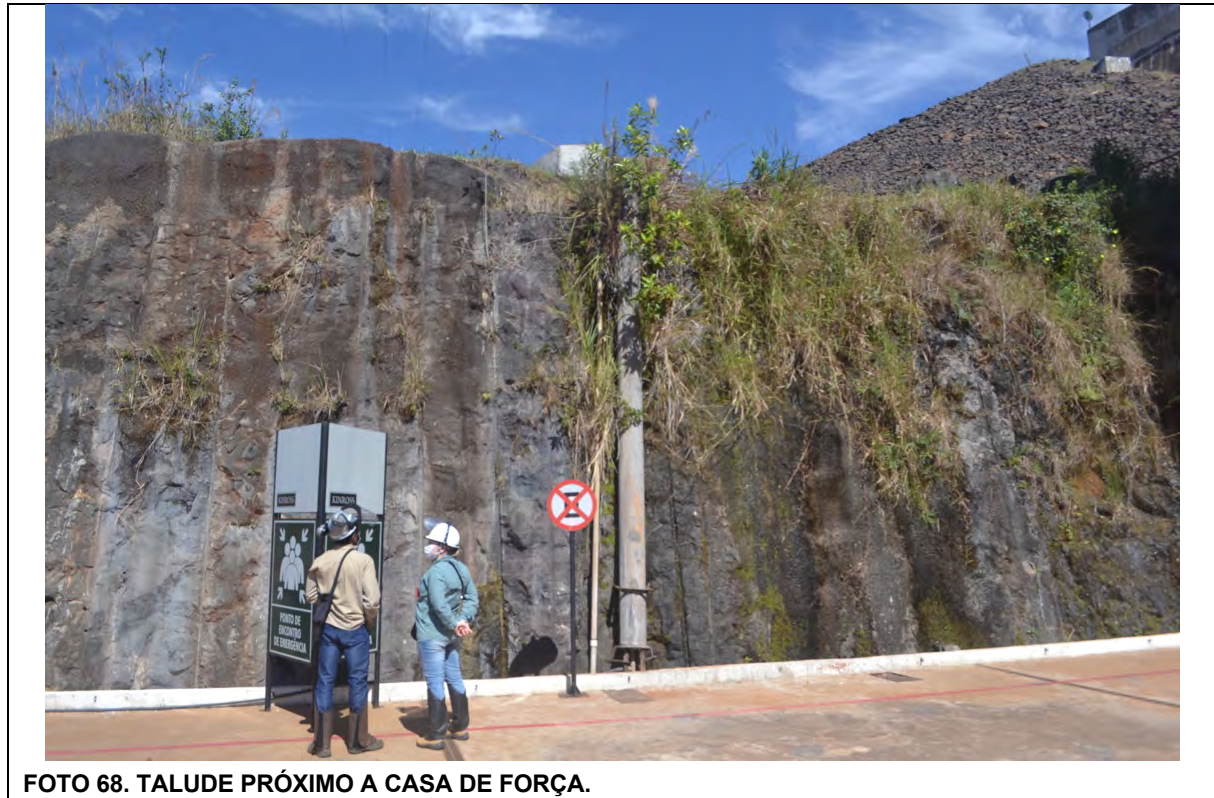
Os taludes no entorno da Casa de Força são verticais, de altura aproximada de 5 -6 m. Não se observam sinais de instabilidade global. Ocorre a queda de pequenos blocos e fragmentos. Recomenda-se para esta área, a sinalização e retirada de vegetação das paredes e crista. Acima da crista, observa-se uma área com surgência de água, que percola pelas fraturas do maciço. Recomenda-se limpeza da vegetação para monitoramento.

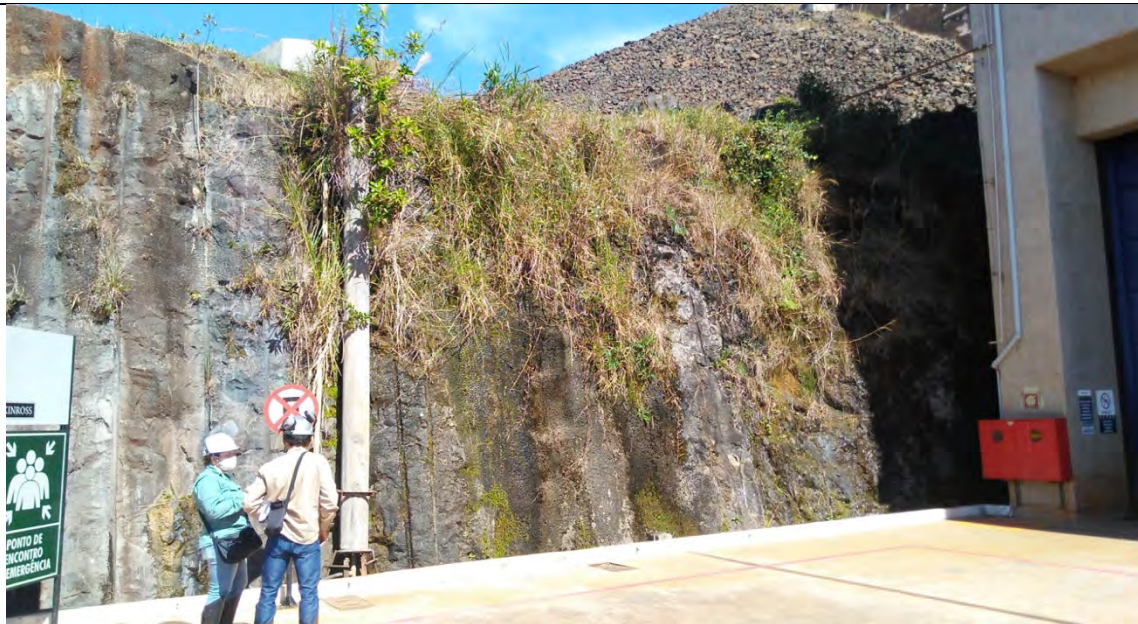
FOTO 72. VEGETAÇÃO NA CRISTA DO TALUDE.

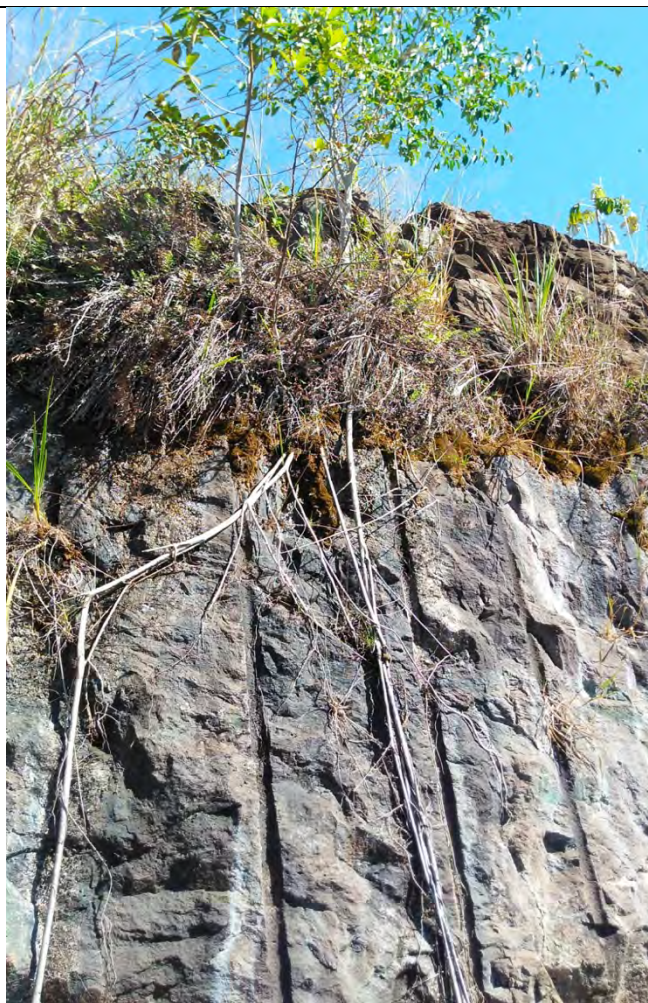
FOTO 73. FIGUEIRA COM RAÍZES.

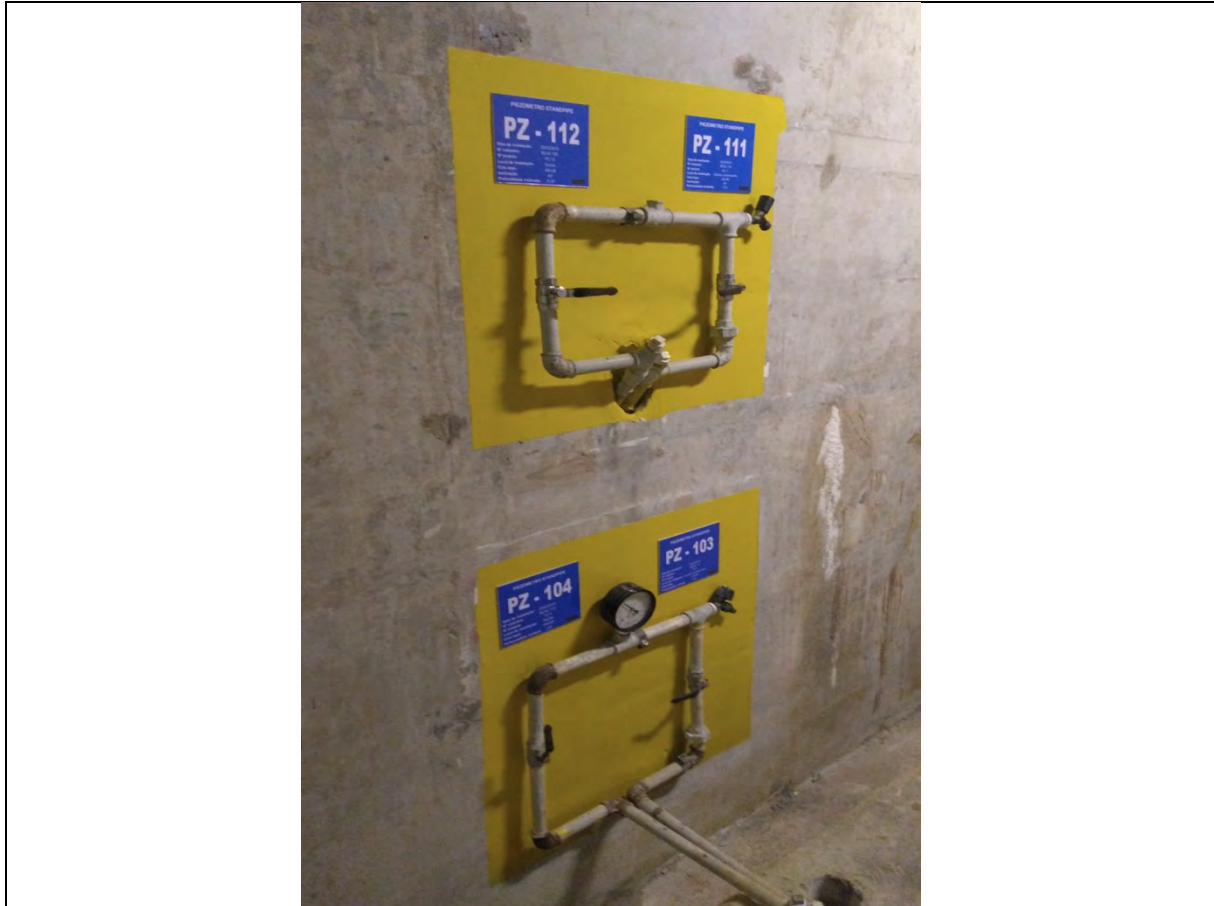
FOTO 75. INSTRUMENTAÇÃO PADRONIZADA E IDENTIFICADA.

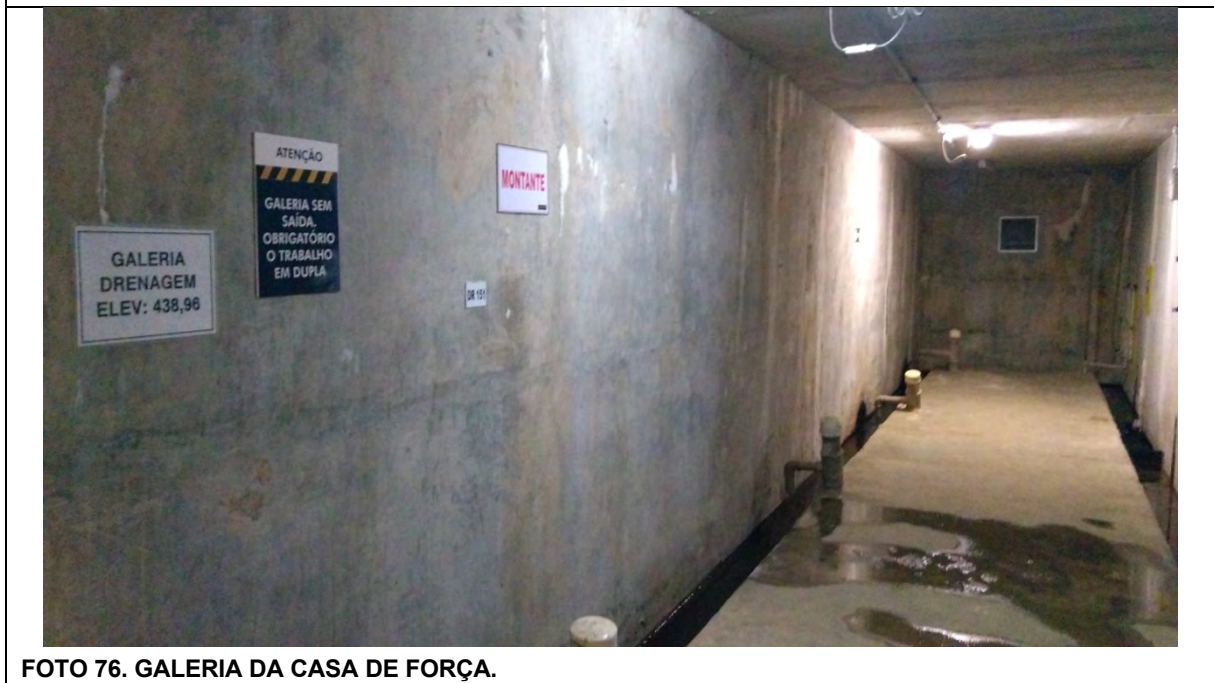
FOTO 76. GALERIA DA CASA DE FORÇA.
